مطالعات سیل و جریان واریزه ای در منطقه ساحلی دریای خزر

۱- کلیات

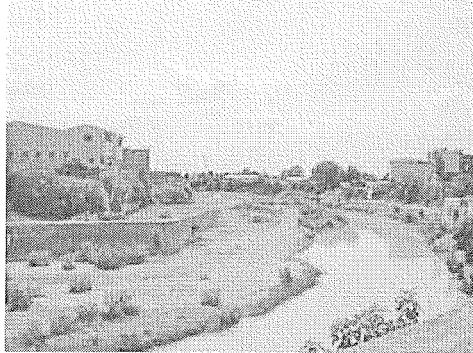
- شهر نکا سیل را در سال ۱۳۷۸ با بجا یگذاشتن ۳۰ نفر کشته متحمل گردید یکی از دلایل مهم سیل تراکم منطقه مسکونی در کناره رودخانه باریک پر پیچ بوده است مسئولین ادارات مرتبط اعلام نموده که فاصله ساخت و ساز از بستر اصلی رودخانه به فاصله ۳۰ متری در دو طرف رودخانه انجام گیرد
پل باریک داخل شهر سبب برگشت جریان آب و افزایش ارتفاع سیلاب شده است
(۲) نقشه حوزه

<p>شهر نکا، احداث ساختمان باعث محدود کردن دشت سیلاب شده است</p>

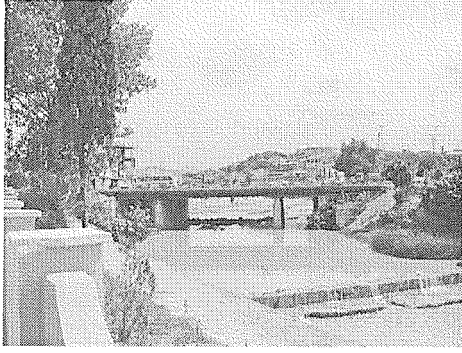
<p>۲- شهر نکا، قسمت پل باریکتر از بستر رودخانه می باشد</p>

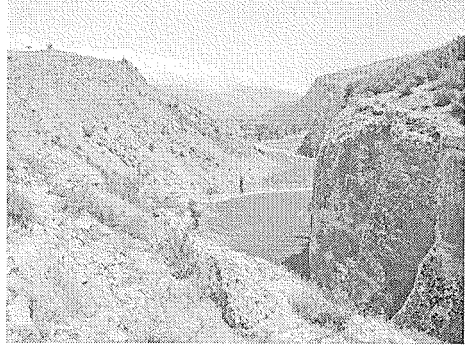
<p>۳- رودخانه نکا، بالادست ، گذرگاه باریک با نقش کنترل طبیعی سیل و پتانسیل احداث بند</p>

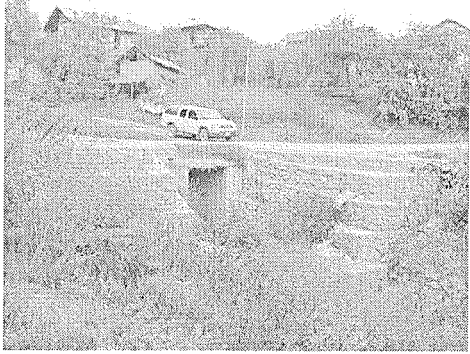
<p>۴- زمین لغزش ، روستائیان از کار زهکشی با اقدامات کنترل کننده قدردانی کردند</p>

- عملیات زهکشی یکی از روشهای اساسی برای کنترل زمین لغزش می باشد
- نگهداری و حفظ ظرفیت زهکش
- فراهم کردن زمینه اقدامات مختلف و هماهنگ نمودن آنها ، برش برای کاهش نیروی حرکتی زمین لغزش ، برقرار حالت تعادل برای افزایش نیروی پایدار یبرای محکم کردن توده لغزشی با افزایش نیروی پایدار یو چاهک برای زهکشی آب زیرزمینی برای کاهش نیروی حرکتی لغزش

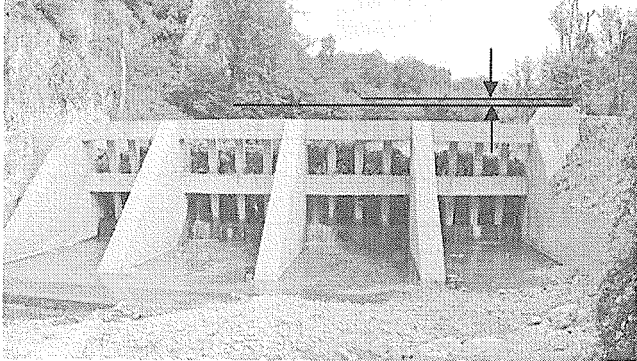
- جهاد کشاورزی مازندران با احداث بند شکافدار برای گرفتن تنه های درختان در یکی از سرشاخه ها ، که کاملاً از تنه درختان به تله افتادو رسوب کاملاً پر شده است علاوه بر این یرریز آن ظرفیت کمی از دبی داشته و ارتفاع کم قسمت چپ بند باعث می گردد سیلاب از آن سرریز نماید و در نتیجه باعث شسته شدن کناره رودخانه می گردد .
- منطقه بالا دست بند شکافدار هنوز تنه درختان در بستر رودخانه افتاده که بایستی جمع اوری و خارج گردد

<p>۵- بند شکافدار درویشان ، فاصله بین تاج بند و کناره رودخانه در مورد جریان زیاد کم می باشد</p>

- فاصله بین شکافها در بند شکافدار باید بر اساس اندازه تنه درختانی که می خواهیم گیر بیاندازیم تعیین گردد
- نگهدار یظرفیت کافی سرریز برای آماده کردن برایگیرانداختن تنه درختان و واریزه و پر شدن مخزن
- خالی کردن مخزن پشت بند شکافدار بلافاصله بعد از اینکه تنه درختان به تله افتاده اند
- خارج کردن تنه درختانی که در بستر رودخانه افتاده اند اقدام اولیه در برابر خطر تنه درختان می باشد
- جاده دسترسی به مخزن جهت جمع آوری تنه درختان به تله افتاده

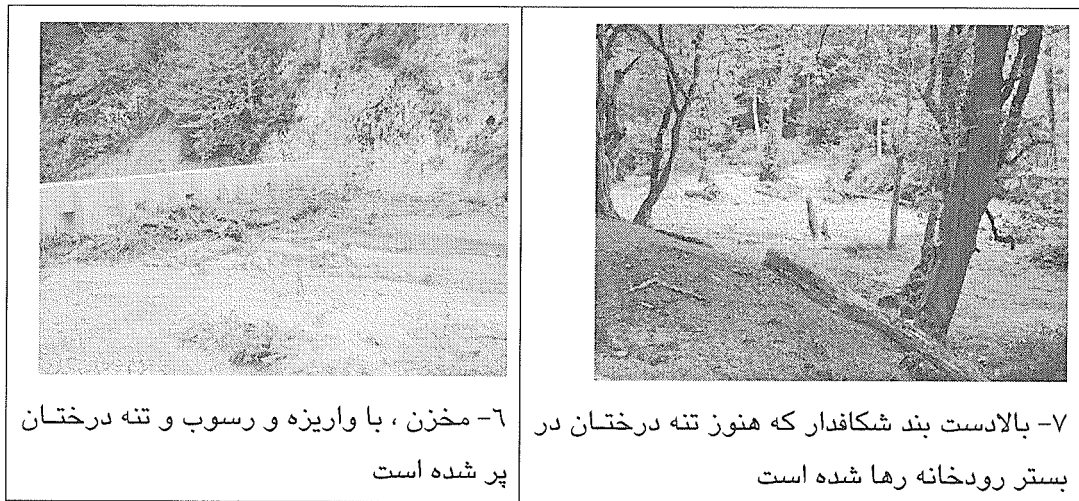
شکل ۳- بعضی از پروژه ها در حوزه رودخانه نکا در استان گلستان

۶- مخزن ، با واریزه و رسوب و تنه درختان پر شده است

۷- بالادست بند شکافدار که هنوز تنه درختان در بستر رودخانه رها شده است

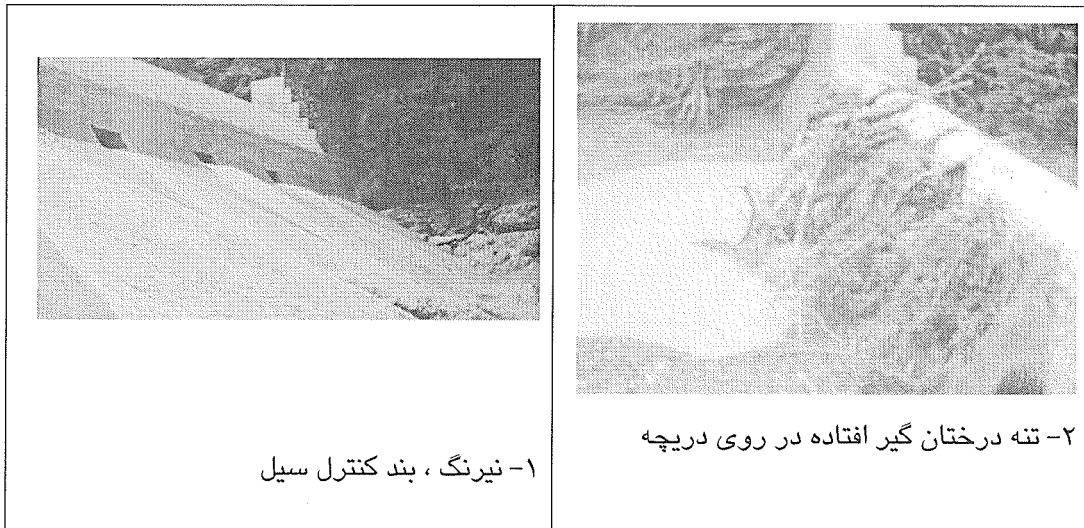
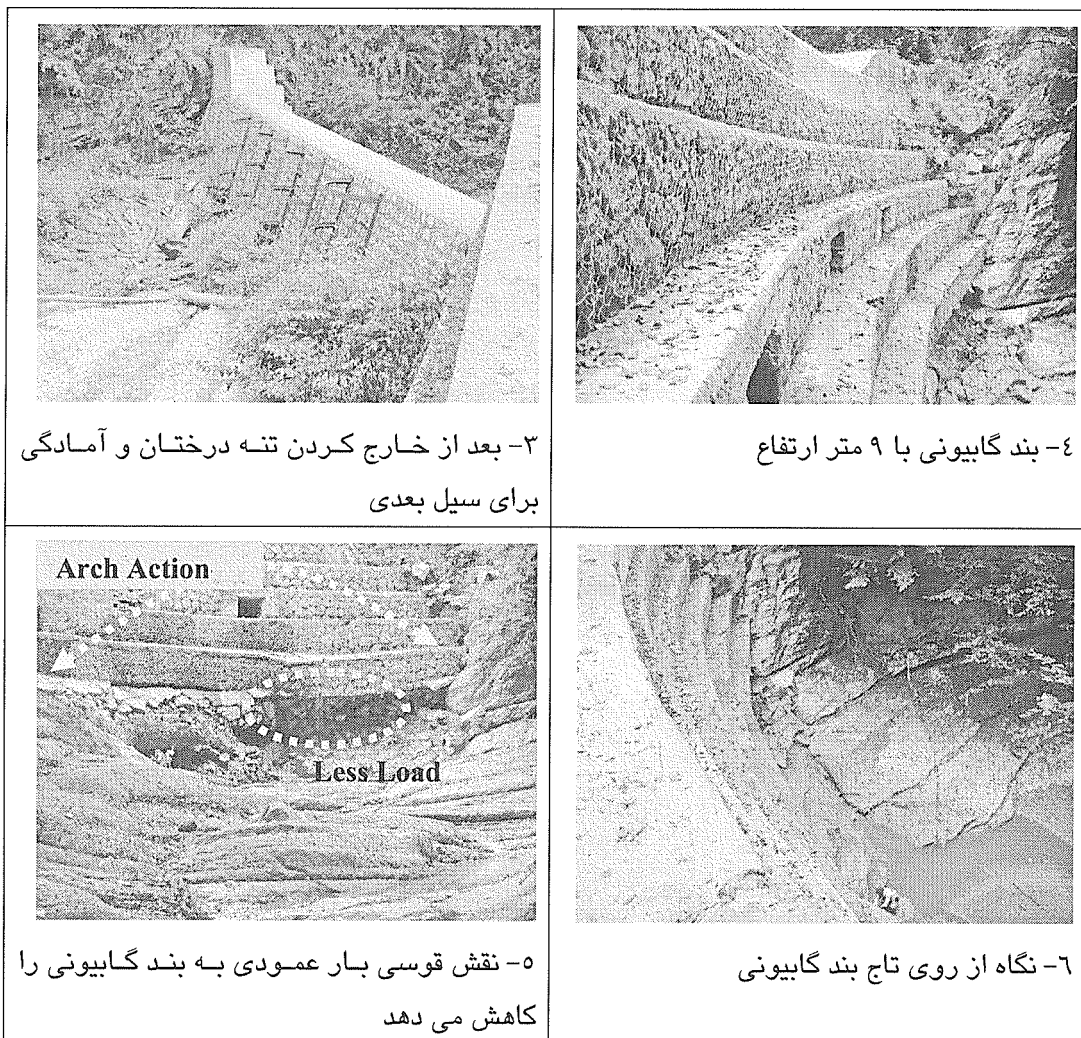
شکل ۵ (۱/۲) بعضی از پروژه ها در حوزه رودخانه نیرنگ در مازندران

یکی از بندها کنترل سیل موجود در یکی از سرشاخه ها که نقش خوبی در کنترل دبی داشته و خروجی آن با دریچه فلزی برای جلوگیری از برخورد تنه درختان حفظ شده بود می باشد آماده کردن بند برای سیلابهای بعدی با انتقال تنه درختان گیر کرده از روی دریچه ها کهع از زمان بازدید تیم موجود باید انجام شود

در این حوزه بند گابیونی در یکی از سرشاخه ها وجود داشت ، پائین بند در قسمت پائین دست بخشی از بند تخریب شده و گابیون شسته شده بود. بند در آبراهه باریکی قرار داشته و شیب کتاره ها با ارتفاع ۹ متر می باشد .

بهم پیوستگی سنگهای داخل گابیون و نقش قوسی و نیروی روراندگی به دو طرف کناره وزن بدنه بندجائیکه از جهت عمودی بجهت روراندگی در برابر سنگینی تقسیم شده که باعث کاهش بار عمودی یا نیروی تقسیم کننده پیش سنگها گردید . که نتیجتاً بخشی از بند از بین رفته است سطح شکل قوسی محور بند ممکن است باعث تشدید پدیده ای شده باشد

- پرهیز از بهم پیوستگی و نقش قوسی در طراحی در مورد بند گابیونی در گلوگاههای باریکم ، تغییر دادن زاویه ها با جابجائی و یا جایگزین نمودن مصالح بتونی ، محدود کردن ارتفاع و استفاده از بتون یا استفاده از بند سنگی ملاتی

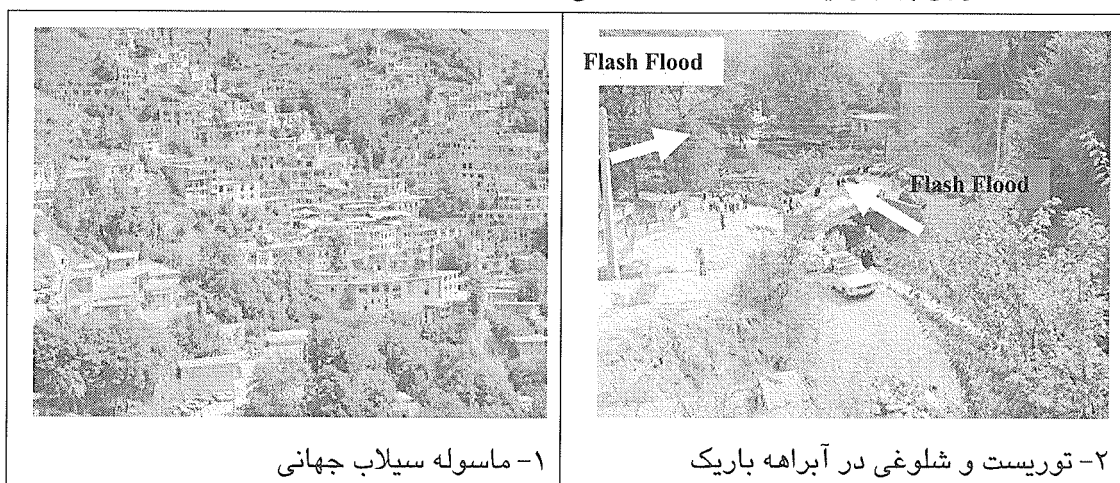
- ایستگاه باران سنجی کوچکی در منطقه وجود داشت بعلاوه هنوز ایستگاه به سیستم ON- LINE تبدیل نشده است
- یک زمین لغزش دقیقاً در محل پارک ماشینهای توریستها قرار داشته و هنوز فعال است جهت رودخانه در روی تاج لغزش از روی لغزش به جوانب هدایت شده اما این هدایت رودخانه خوب صورت نگرفته است بعلاوه هنوز خاک در پاشنه لغزش جابجا می گردد که عملیات کم کردن وزن بر جلوگیری از حرکت لغزش می باشد

۱- ماسوله سیلاب جهانی

۲- توریست و شلوغی در آبراهه باریک

- توسعه سیستم پیش سیل موجود و هشدار سیل
- سیستم پیش بینی و هشدار پیشنهاد شده در مطالعات قابل اجراء می باشد استفاده از روش قابل استفاده برای کاهش خسارت سیل بر روی رودخانه ماسوله و گلیداغ

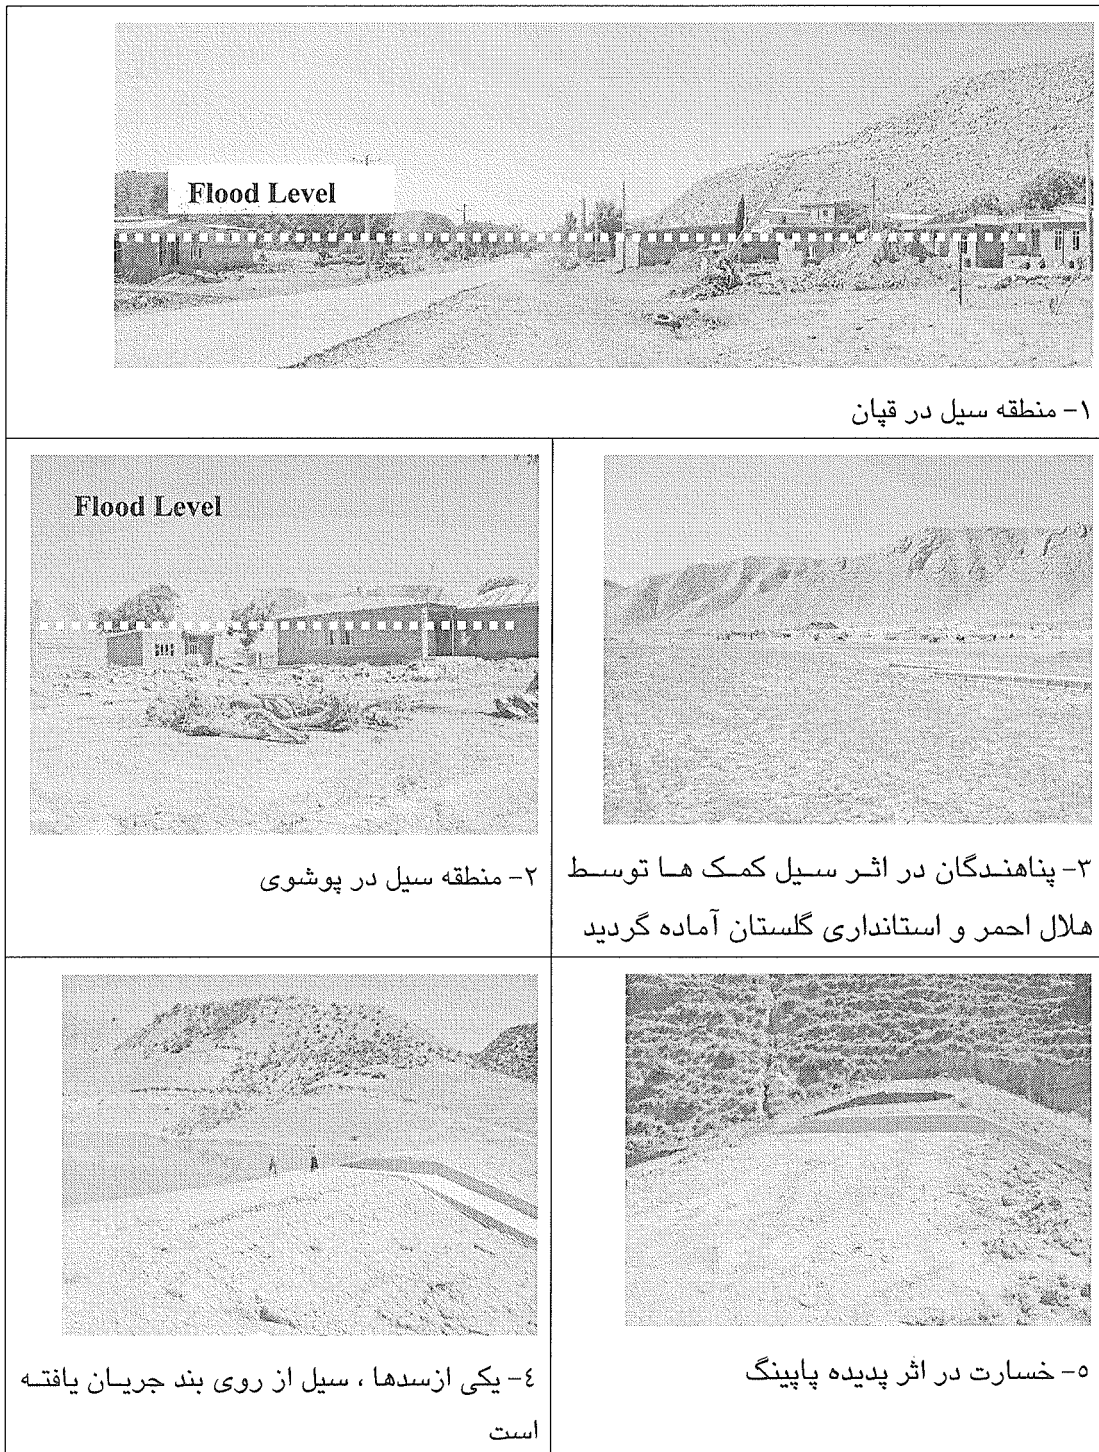
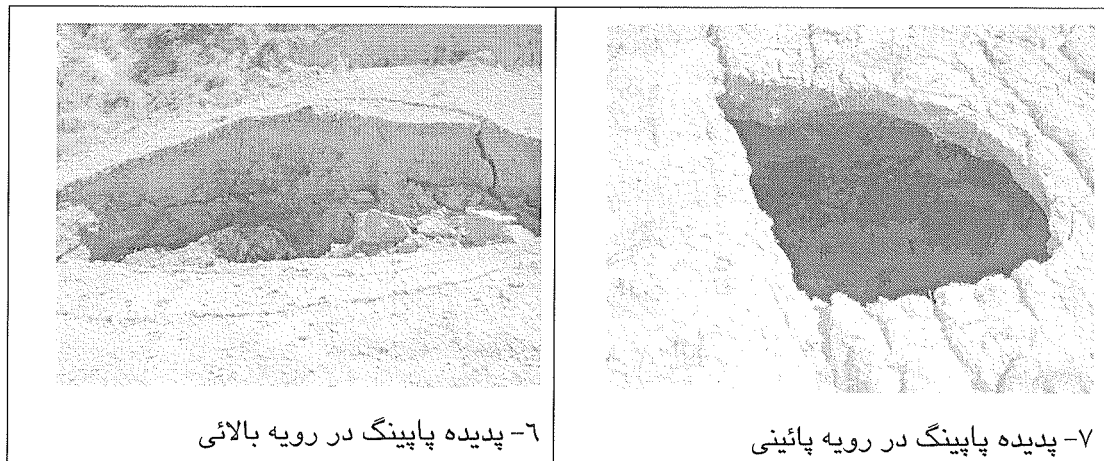
شکل ۹- حوزه آبخیز گلیداغ در استان گلستان

- بند خاکی در حوزه رودخانه گلیداغ در طی سیل سال ۱۳۸۴ در اثر جریان روی سد آسیب دیده ولی خوشبختانه این دو بند هنوز موجود بود اما در سطح روی دیواره پائین دست نبود دچار فرسایش گردیده است
- یکی از آنها دچار مشکل جدی در اثر پدیده پاپینگ گردیده که از سمت بالادست بطرف پائین دست اتفاق افتاده است قطر سوراخ بوجود آمده یک تا دو متر می باشد
- دلایل احتمالی چنین پاپینگی مانند ذیل می باشد
- کنترل کیفیت غلط در خاکریزی ، شبیه مواد خشک ، کوبیدن کم و مخلوط بودن مواد خشن و نا صاف می باشد
- گسیختگی و ترک هیدرولوژیکی بخاطر کاهش نیروی عمودی بند بخاطر عمل قوسی بند که سبب زاویه دار شدن پی می گردد یا ممکن است پیشنهاد گردد مواد خاک در این مناطق از نظر فیزیکی ضعیف و ریز می باشد که پدیده پاپینگ در بند نشان می دهد محدود کردن ارتفاع بند در زمان احداث این نوع بند بایستی مد نظر قرار گیرد

- بنابراین خصوصیات خاک از نظر فیزیکی و قابلیت کوبیده شدن برای جرم و نفورپذیری با هم بایستی بطور دقیق مطالعه گردد
- اصلاح پاپینگ با بریدن و برداشتن آن قسمت و جایگزین کردن با مواد و خاک مناسب و کوبیدن خوب صورت گیرد

- بند خاکی که برای کنترل سیل احداث می گردد نباید جریان سیل از روی بند عبور کند نباید این عمل می تواند با در نظر گرفتن ظرفیت کافی برای سرریز انجام شود معمولاً دبی طراحی برای سرریز سد خاکی ۱/۲ سد بتونی بخاطر افزایش ضریب امنیت در نظر گرفته می شود

- بازنگری دبی طراحی در خصوص بندهای موجود که عبور جریان از روی سد را تجربه نموده اند و افزایش ظرفیت سرریز این بندها انجام شود
- بررسی دقیق مصالح احداث بند از نظر خصوصیات کوبیده شدن در دو مرحله آزمایشگاه و صحرا انجام شود
