無償資金協力基本設計調査事後状況調査 インドネシア国市民警察化支援計画

報 告 書

平成18年10月
(2006年)

独立行政法人 国際協力機構
無償資金協力部

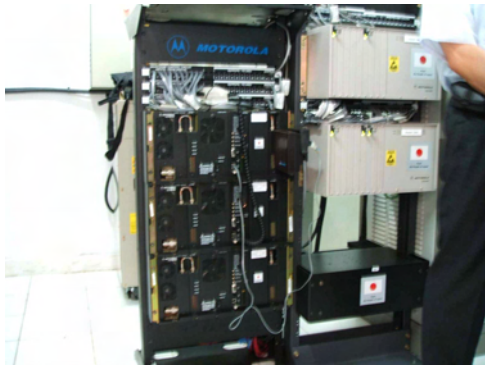
特に、第 22-ch から第 24-ch までの 3 チャンネルは、上記のとおり昨年新規整備されたものでありながら、写真 8-1 のとおり中継機の電源が切られ、更には写真 8-2 の通り受信空中線も取り外され、全く使用できない状態であった。

写真 8-1 電源が切られた中継機

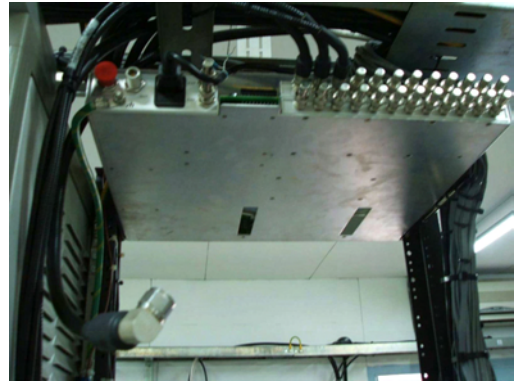
写真 8-2 空中線が取り外されている状況

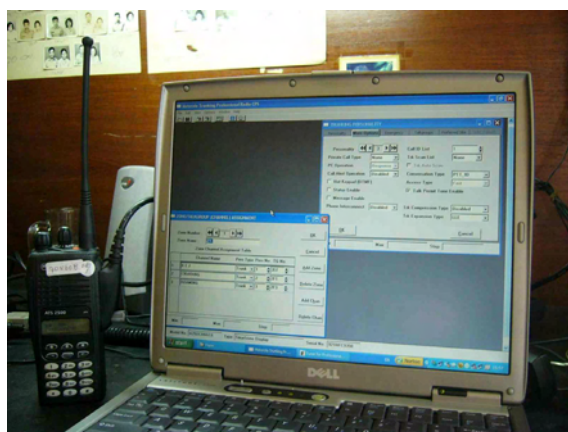
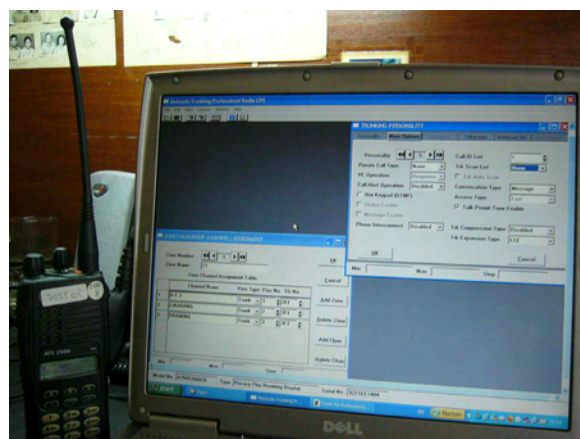
「Conversation Type (通話タイプ)」の項目が一致していない携帯無線機相互の通話において音声のときれが発生することが明らかになった。

写真 8-3 【Conversation Type 「PTT_ID」】

【Conversation Type 「Message」】

したがって、この「Conversation Type」の設定誤りも不感地帯の発生原因の一つであると考えられるため、今後全ての携帯無線機について確認を行い、項目が統一されるよう設定し直す必要がある。(写真 8-3)

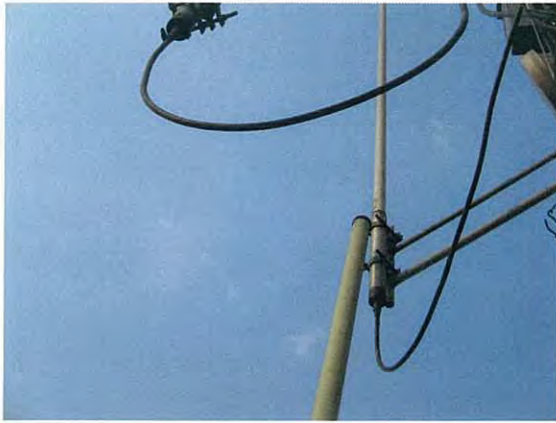
BEJ 中継所においては、伝送特性の悪い送信用空中線 T2 が 1 本、約 11 度傾いている送信用空中線 T3 が 1 本、使用されておらず撤去もされていない受信空中線 2 本及び鉄塔のケーブルラックに固定されていない同軸ケーブルがあり、それぞれが不感現象を発生させる一部要因となっているおそれがある。

送信空中線T3が11度傾いていることと使用されていない受信空中線2本が放置されていることにより正しい放射電波のパターンが得られない。同軸ケーブルがケーブル・ラックに固定されていないため、ケーブルの性能を劣化させる。これらは通信不良の原因となる。

BEJ T3空中線11度傾き状況

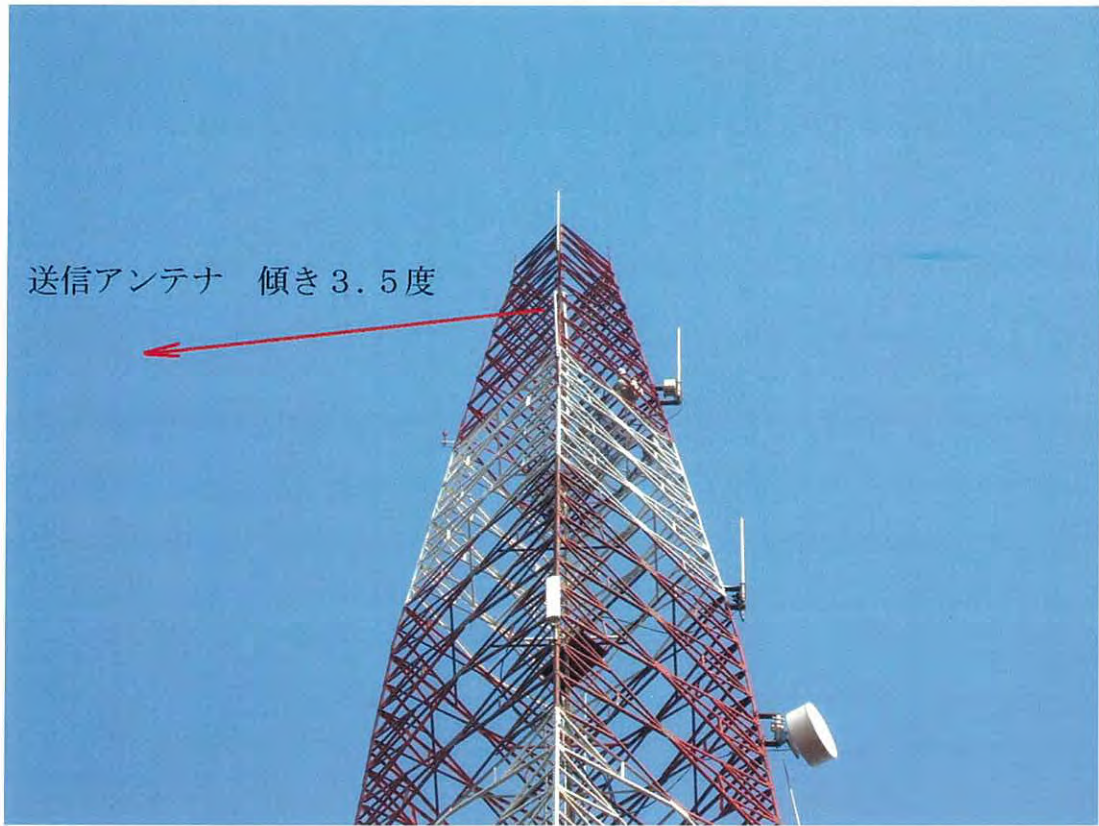
チカラン中継所においては、送信用空中線が垂直から東に約 3.5 度傾いて設置されていることが判明した。

使用している空中線の仕様においては、水平方向には非常に強く電波が輻射される一方で、水平方向からわずかに上下に傾いた方向においては、いわゆる「ヌル点」として輻射電力が最も弱くなることとなる。そこで、約 3.5 度の傾きは、中継所から西側の広いエリアに下り電界の弱い部分（Pospol Pekayon や BKPM Mekarsari はここに含まれ得る。）を生み出していることとなる（別添資料 8：チカラン中継所における送信空中線傾きの影響）。

CIKARANG 送信空中線傾き状況 左へ約3.5度

本施工については保障期間内であることもあり、速やかに補正する必要がある。

- (1) チカラン中継所送信空中線設置角度 3.5 度ずれの調整
施工上の瑕疵であるため施工業者により空中線が垂直になるよう調整を行う。
- (2) チカランの受信空中線・ケーブルの再敷設
受信系の同軸ケーブルが鉄塔ラダー上部の立ち上げ部分で許容曲げ範囲（LDF5-50A は 300r 以上）以下の半径で曲げられている。この同軸ケーブルの曲線部分は頂上部の 1 点のみで固定されているため、将来、自重により半径が更に小さくなり VSWR が劣化する可能性がある。よって、頂上部での固定を取り曲線部分の半径を許容曲げ範囲以上にするための再敷設を行う。
- (3) チカランの受信空中線・ケーブルの固定
垂直部分の同軸ケーブルが 2 m～5 m 毎に留められているが、1.5 m 毎に固定する。
- (4) チカランの受信空中線・ケーブル固定部材
同軸ケーブルは、タイラップにより留められているが、耐候性のある部材（ステンレス・バンド）で固定する。
- (5) 同軸ケーブル変換部分の防水処理
この防水処理がなされているかどうかを確認し、適正な処理がなされていない場合、適正な処理を行う。
- (6) 初期不良の携帯端末機の交換
明らかに初期不良の携帯端末機は INP の申し出により保障期間中、良品と交換する。
- (7) 車載機の同軸ケーブル取り付け方法の改善
現状の取り付け方法となった経緯は不明。この方法では同軸ケーブルが近い将来、破損することは明白であるため、適切な取り付け方法により工事をやり直す。

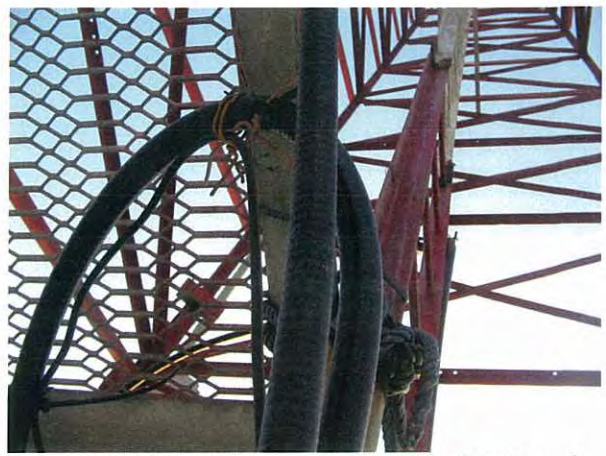
頂部を固定しているため、ゆるみがなく、下から力がかかると止めている部分に力がかかり、外皮を傷めたり、ケーブルが折れる原因となる。頂部の固定は外すべきである（別添資料 9：チカラン受信ケーブル頂部固定箇所詳細図）。ケーブル固定にタイラップを使用しているが、タイラップは紫外線に弱く、使用状況にもよるが、寿命は 2～3 年と短く、本件の用途に不適切である。ステンレス製のバンドで締めるべきである。伝送路変換部分の収縮チューブの膨らみが薄かった。据え付け時にチューブ下の防水処理がきちんと行われているかを確認する必要がある。支持間隔、頂部固定、タイラップの使用とも据え付け時の問題と考えられる。鉄塔のステップの一つに抜け落ちそうな危険な箇所があった他、鉄塔のボルト類に錆が見られた。無償資金協力実施前に「イ」側による改修がされたが、十分でなかった可能性がある。

CIKARANG 受信同軸ケーブル 曲げ半径不良

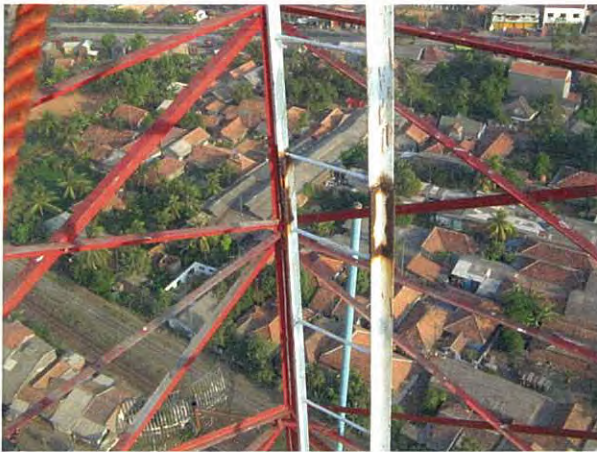
CIKARANG 階段発錆状況
