チカラン中継所における送信空中線傾きの影響について

BEJ 中継所空中線系目視点検

BEJ 中継所の空中線系（給電線、トップアンプ、空中線）目視点検結果

車載同軸ケーブル損傷の可能性について

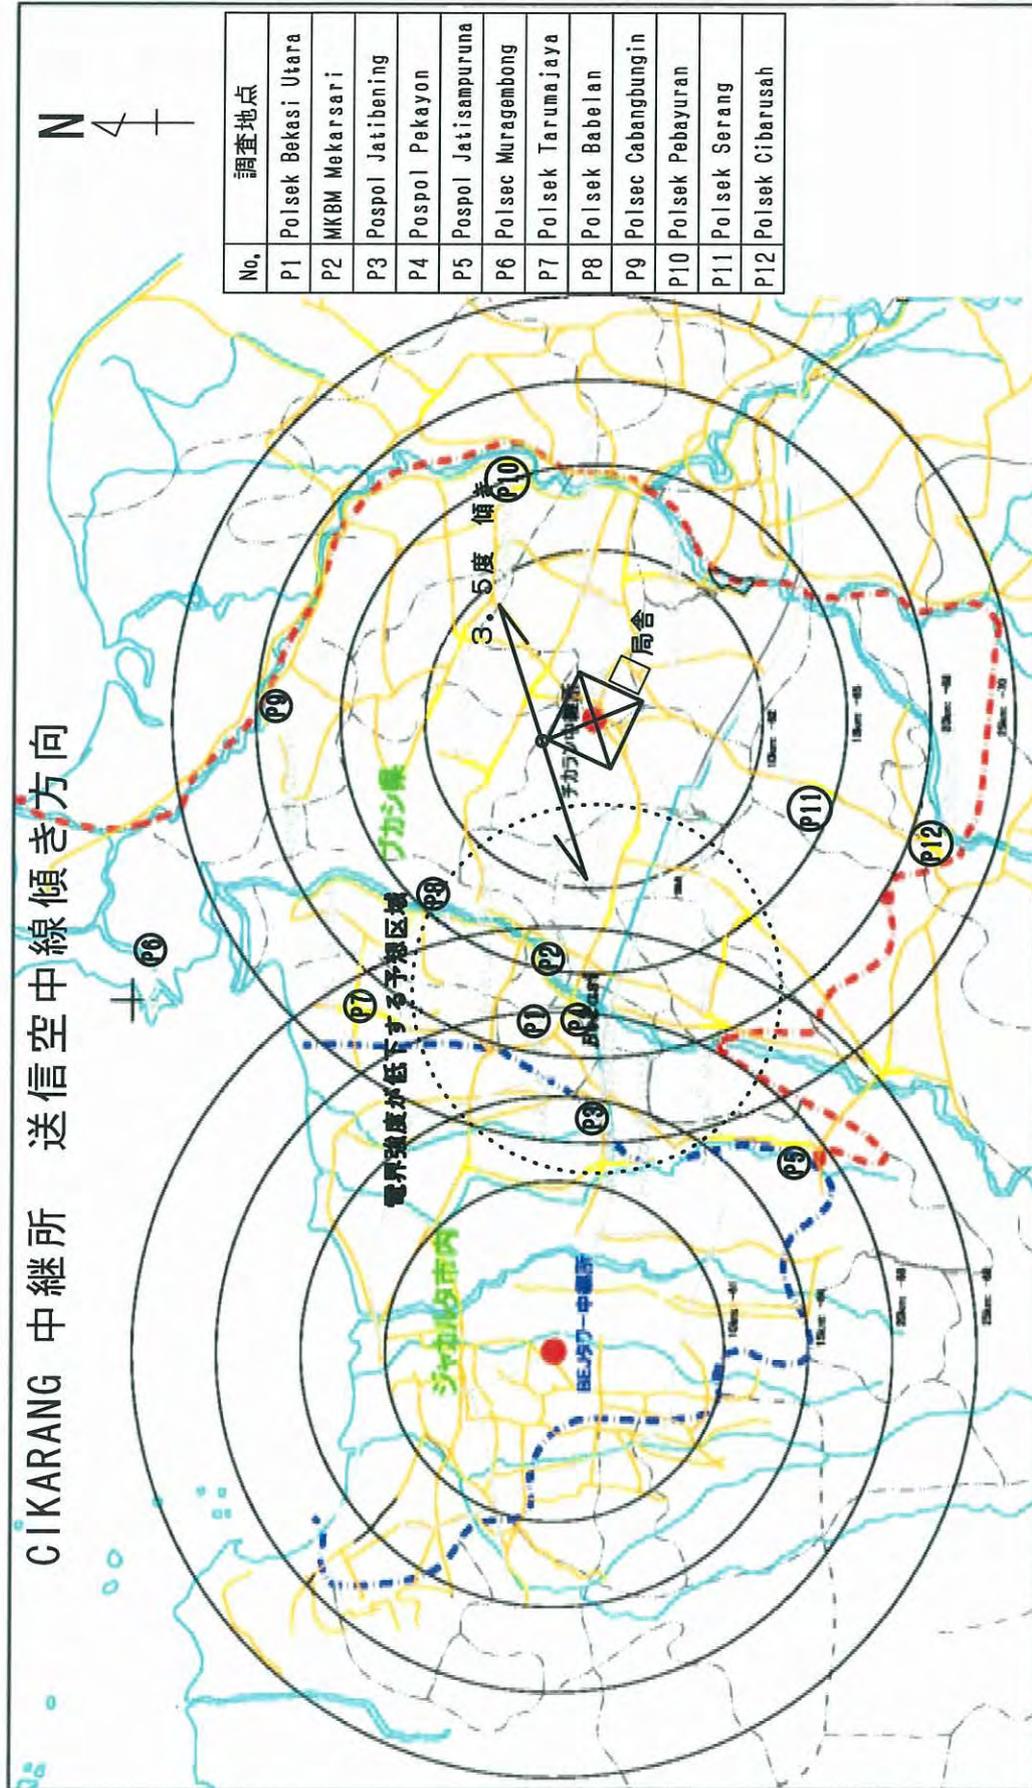
CIKARANG 中継所 送信空中線傾き方向

1. 送信空中線の傾き角度の測定
送信空中線長 4.56m 外径 70mm 傾き 外径の4倍 約3.5度
2. チカラン中継所の位置
S 06.15.20.5
E 107.59.54.5 海拔 13m 送信空中線高 80m 合計 93m
3. PEKAYON
S 06.15.22.2
E 106.59.04.4 海拔 40m 空中線高 2m 合計 42m
4. チカランより PEKAYON 方位角度 270度
距離 18.8Km
仰俯角 俯角 0.2度
空中線傾きとの合計角度 3.7度
5. 送信空中線の半値角度 6.0度 1/2 3.0度 3dB ダウン値
3.7度 に対する減衰量 約 10dB 以上推定 (ヌルー角度 8度)
6. チカラン中継所諸元
送信出力 35w 同軸避雷器 OUT 45.44dBm
同軸ケーブルロス 変換ロス 合計 3.6dB
空中線利得 10dB
空中線よりの放射電力 51.84dBm
7. チカラン中継所～PEKAYON 自由空間損失
距離 18.8Km
周波数 850MHz
116.54dB
8. PEKAYON における受信入力電界
 $(51.84 - 10) - 116.54 = -74.7 \text{ dBm}$
土地計数 Corrective Value 10dB
回析損失 Shadow Loss 15dB
入力電界予想 -99.7 dBm $13.3 \text{ dB } \mu\text{V}$
回析損失を 15dB と仮定したがそれ以上の場合 (20～30dB)は
入力電界は -104.7 dBm ～ -114.7 dBm
 $8.3 \text{ dB } \mu\text{V}$ ～ $-1.7 \text{ dB } \mu\text{V}$ と予想される
9. これらの計算より 送信空中線の傾きによる 10dB ダウンは PEKAYON 地点
における入力電界に大きな影響を与える要素と思います。

チカランより西方向が全体的に 入力電界が弱いのは(不安定)はこの問題の起因する要素と考えられます。

このコーリニア空中線の特徴は水平指向性をシャープする為 半値角度を狭くしてますその為ヌルーポイントの角度も狭く 取付不備(垂直角度)ではこの様な問題も起こります これを改善するには 携帯電話会社では鉄塔上の空中線は 最低でも3方向に分配し空中線取付しその方向に必要なチルトを掛る方式をとってます

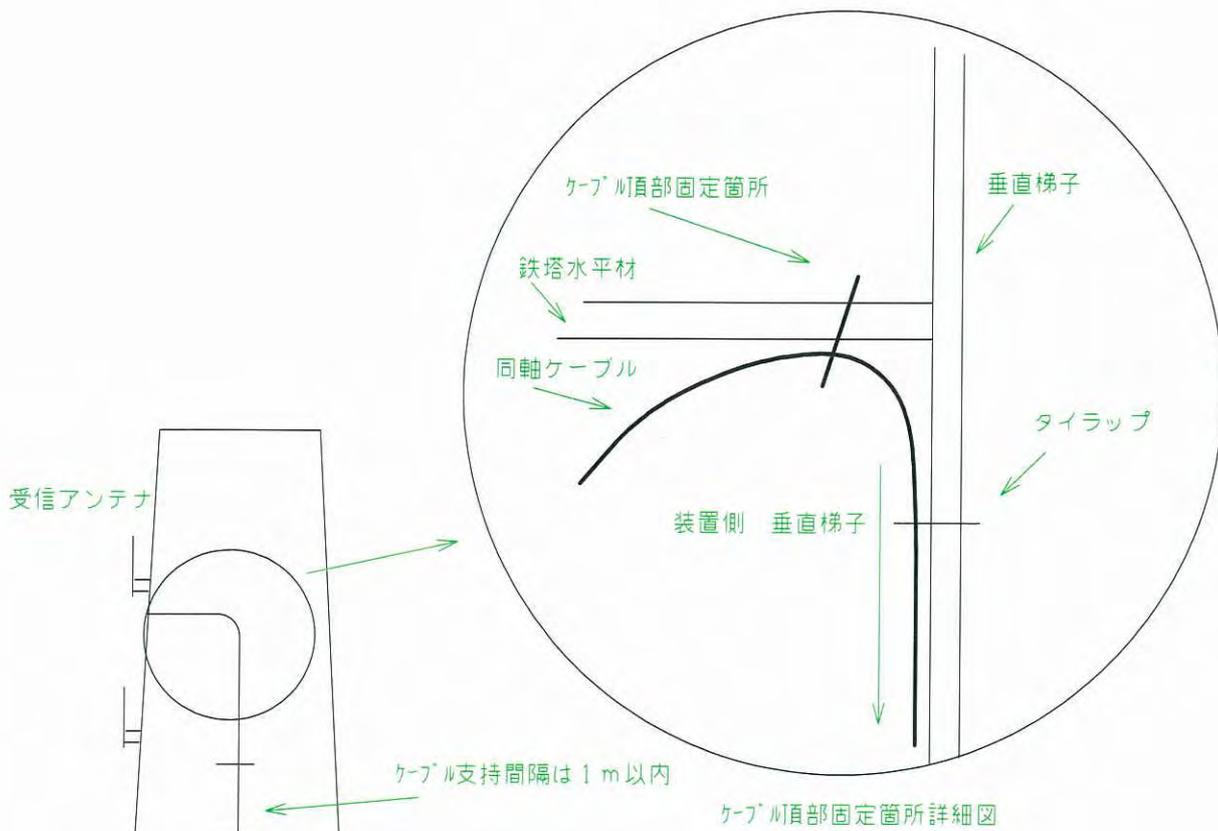
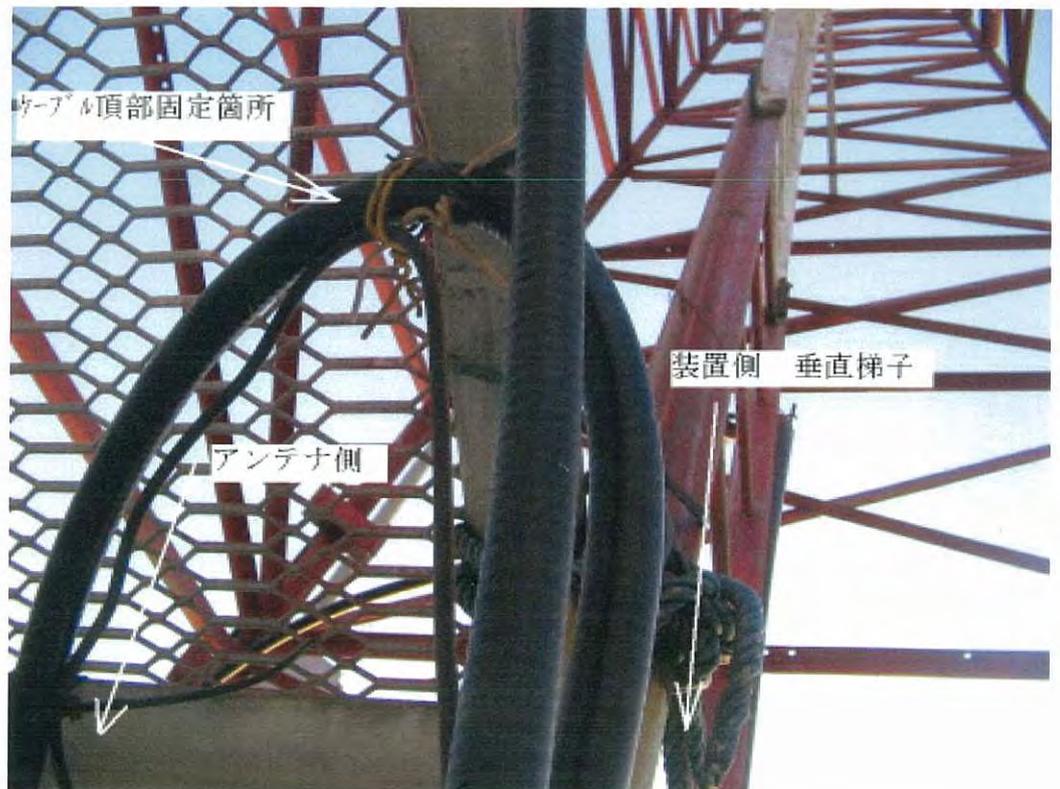
ケーブル頂部固定箇所詳細図

一部への字の様な曲げになっていたためメジャーで正確には計れなかったが、150～200r くらいの曲げと推定。ケーブルは、曲げを吸収するため波付きになっている（写真参照）。曲げの限界の判断基準として（経験上）曲げ半径がきついと、内側に皺がより、外側は皺がなくなる状態になり、それ以上になるとケーブルが折れる。今回は外皮の皺がなくなりかけて来ていることから、曲げ半径が150～200位と判断した。針金の結び跡からの推測になるが、現地の状況から、同軸ケーブル布設時に使用したものを忘れて撤去しなかった可能性が否定できない。その後、残っていた針金を一度ほどいて細いケーブルと一緒に結んだようである。現在首吊り状態であり、補修の必要はあると考える。

ケーブル支持間隔は、通常屋外1m以内、屋内2m以内。今回の場合は、現地の状況から屋外1.5m位の支持までなら問題がない範囲と見て差し支えないが、実際は別添10で報告した通り、既設部分の支持間隔が広い。

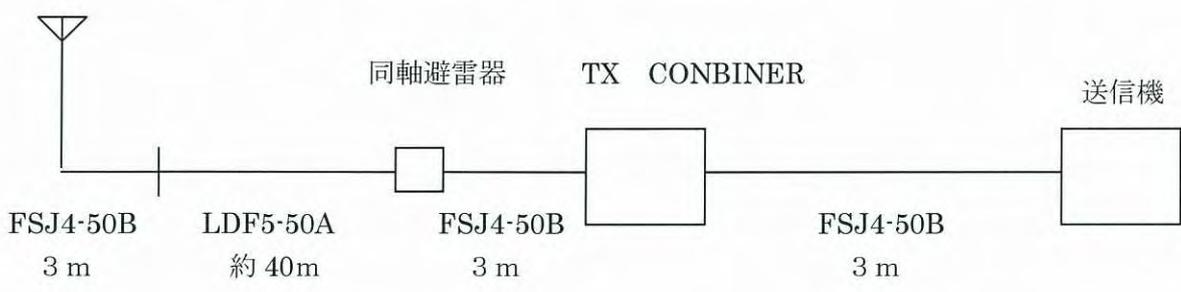
- ・送信アンテナ No 3 (既設)
周波数範囲 確認出来ず
製造番号 確認出来ず
- ・送信系統図

- (1) 既設送信アンテナ No3 のアンテナ先端が約 80 cm 傾いている。(北東方向に約 11 度傾き)
アンテナの傾きの為、方向により電界強度の強弱が生じることが予想される。
現在のアンテナ取付金物の取付方法は不適格。
- (2) 鉄塔と送信アンテナが接近(1 m位)しているため、指向特性に影響を与え、各方向に均一な電波が輻射されずサービスエリア内の電界強度に影響があると予想される。(既設部分、無償資金協力で調達した部分)
- (3) 給電線変換部分の防水処理要確認。(3M 収縮チューブを使用しているが、チューブ内部の防水確認が必要)
(既設部分、無償供与部分)
- (4) 給電線の支持間隔が長い為(系統によっては 3 m ~ 5 m)、風によってケーブルが鉄塔に叩かれケーブルの損傷及び VSWR 劣化が予想される。(既設部分、無償資金協力で調達した上部分)
現在、給電線支持に使用されている、タイラップ等は紫外線に対する実験結果浅く、又締め付け力が現在の支持方法では弱いため長期の使用には適さない。(既設部分、無償供与部分) ステンレスバンドにビニールチューブを被せる工法で固定するのが望ましい

- (1) 既設アンテナ支持金物を新たに作成するか、もしくは現状の支持金物を補強する。
作業は停波しなくとも可能
- (2) 送信アンテナの設置場所は頂部が望ましいが、鉄塔上のスペースから受信アンテナは鉄塔頂部とし送信アンテナは鉄塔からできるだけ、跳ね出して設置するのが望ましい。(最低 2M)
(既設部分、無償資金協力で調達した部分)
- (3) VSWR、LOSS 及び絶縁試験の際に変換部分の防水処理を確認する。(既設部分、無償資金協力で調達した部分)
- (4) 支持間隔を 1.5m以内とし (既設部分)、給電線支持をステンレスバンドなどで長期の使用に耐える材料にする。(既設部分、無償資金協力で調達した部分)

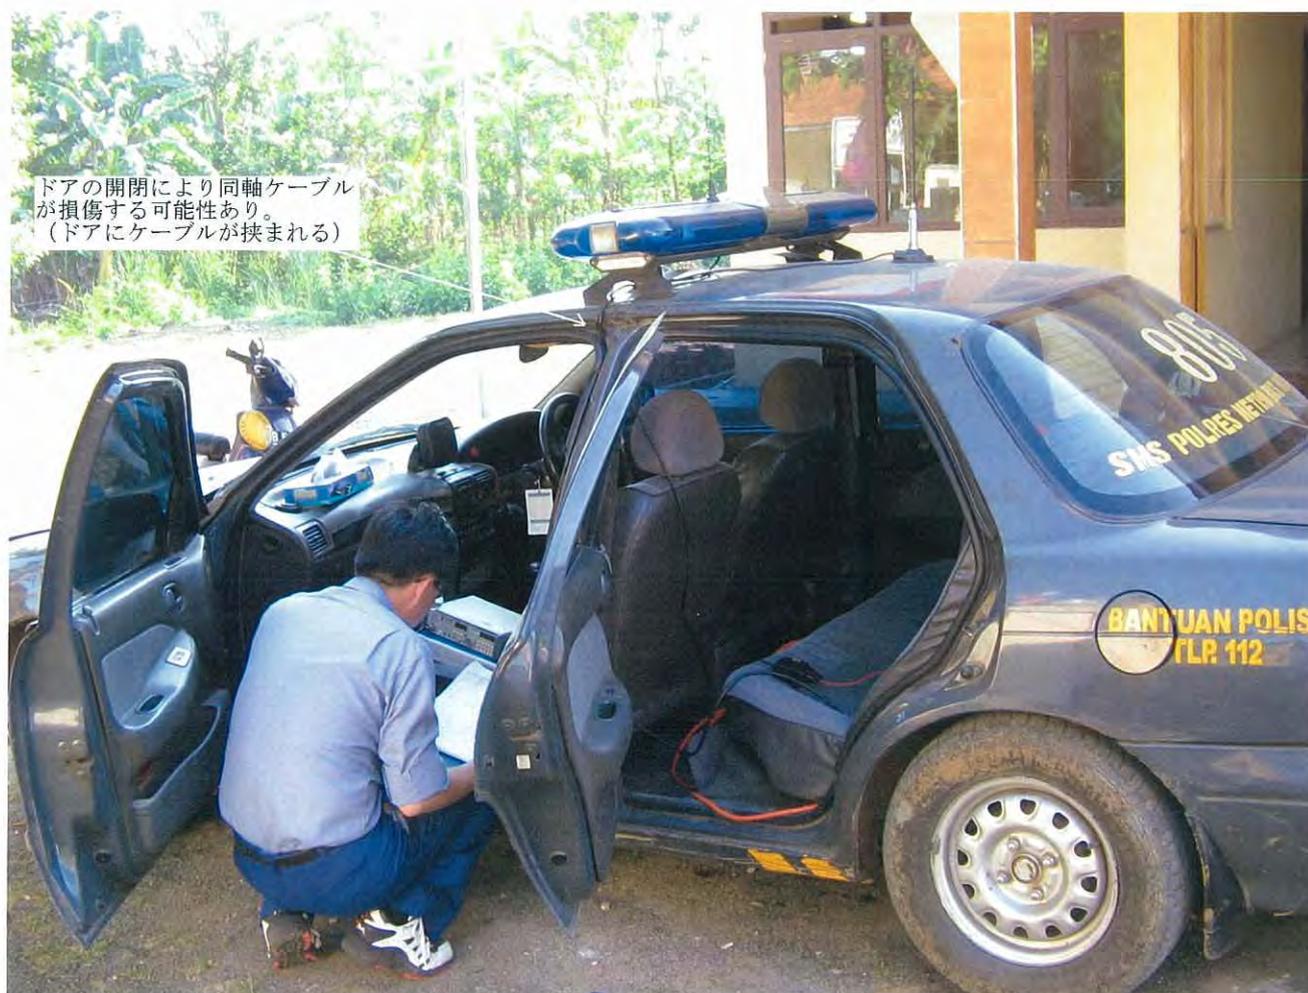
車載ケーブル引き込み箇所

現在、車載無線機に使用している同軸ケーブルの引き込みが不適切なため、同軸ケーブルが引き込み箇所（ドアと車体の間）に挟まれ、ケーブルが潰されて性能に影響を与える恐れがある。（現在、移動1班、移動2班の車載ケーブルを確認したところ、両班ともケーブルが潰れかけていた。）

下の写真（車載ケーブル引き込み箇所）は移動1班が使用した車両だが、移動2班も同様に同軸ケーブルが引き込まれており、他の車両も同様に施工していると考えられる。

次に、車載のアンテナ系（アンテナ及びケーブル）をCM計（前進波・反射波を測定する測定器）で測定したところ、移動1班の車載では、進行波8.5W 反射波0.2W VSWR 1.36、移動2班では、進行波11W 反射波0.5W VSWR1.54と比較的高い値が出た。（一般的にはVSWR1.5以下を目安に使用している）

理想な値としては、反射波0W VSWR1.0が理想の値だが、反射が多い理由としては、同軸ケーブルの損傷以外にアンテナの調整不良など他の原因も考えられるが、この同軸ケーブルの潰れによる損傷もVSWR低下の理由の一つと考えられる。

対策としては別紙の様に、ルーフサイドを布線留で固定してボンネットの一部をホルソーで穴を明けて車体に引き込む方法がある。
