<p>* 道路番号:No.5、* 道路名:Eshowe Road、* 道路延長:0.4km、* 周辺土地利用:工業地域、 * 道路総幅員:13~15m、* 起終点:Zomba Road 交差点⇒Blantyre Road 交差点</p>	
<p>路面状況 (全延長:簡易舗装)</p>	
<p>0.2km 付近より終点側を見た様子</p>	<p>0.2km 付近</p>

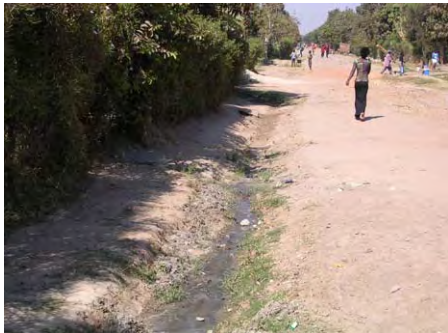
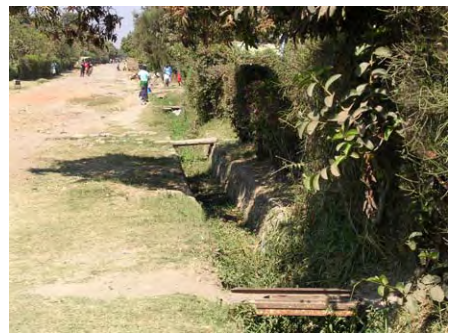
道路側溝 (Chilonga 区間、Mukwae との分岐点から 0.2km 付近)		(1)Chilonga 区間:道路の両側に上幅 1~1.2m、深さ 0.3~1m 程の土水路あるいは練石積水路が設けられている。雨水は北方向へ流下し、Bulangililo 地区で流末水路に排出し、Ipusukilo 地区を貫流して最後には Kafue 川へ至る。 (2)Mukwae 区間:側溝がほとんど設けられておらず、路面の雨水は道路の両側へ自然排水されている。
左側	右側

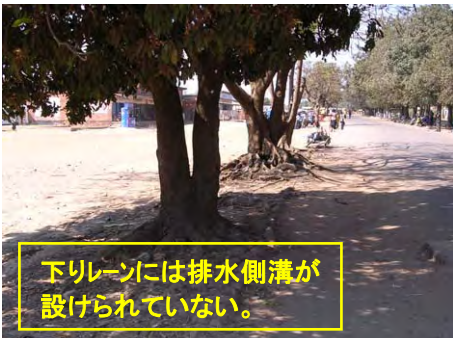
<p>下りレーンには排水側溝が設けられていない。</p>

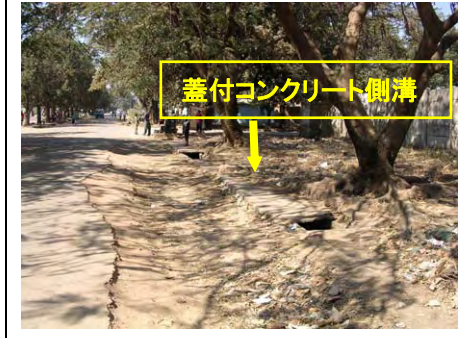
<p>蓋付コンクリート側溝</p>
