補足資料 4：既存施設の被災状況（保健医療セクター）

保健医療施設の写真

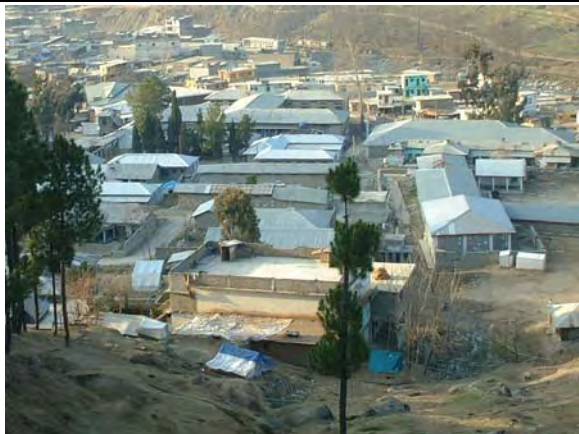
1. 県中央病院（4. 県結核コントロールセンターは本施設内にある。）

項目	状況
①敷地	主要道路の南及び北に面し、敷地全体は南から北にきつい勾配がある。
②施設被害状況 南側敷地：中央診療棟他 医療施設7棟その他居住 棟合計24棟 北側敷地：医師住居棟4 棟他に建設中のスタッフ居 住棟（RC2階建）3棟、 医師住居棟（RC平屋） 2棟がある。	南側敷地： 中央診療棟は2階建RCラーメン構造だが、1、2階部分の一部の柱が座屈し、一部が崩壊している。その他の医療施設及びその附属施設は、RC造だが柱、梁などの主要構造部に亀裂が見られる。病院スタッフ居住施設の大部分は石造で壁の一部が崩落しているなど大きな損傷が見られる。 北側敷地： 医師の家は石積みの平屋で壁の一部が崩落し使用できない。地震前に建設を開始し現在建設中の建物は、地震時に受けた亀裂を補修し、左官工事等の仕上げ工事を行っている。
③運営スタッフ状況	医師17名、医療技師19名、薬剤師10名、看護婦その他84名。合計130名
④アクセス	カラコルム・ハイウエーに面し、バタグラム市の中心地
⑤機材	他ドナーからの供与品を用い、仮設病院にて営業中。
⑥他ドナーの動向	特になし

施設全景

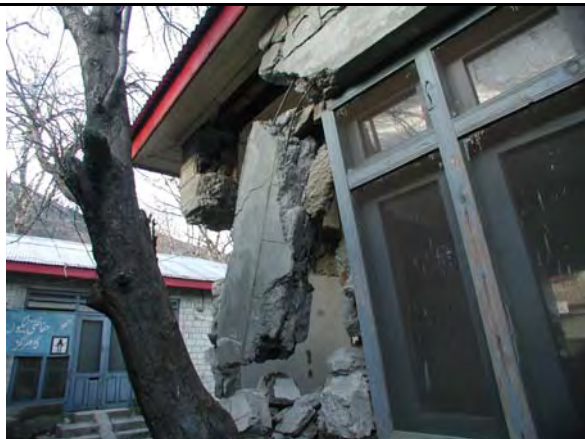
2. バンナ地域保健センター

項目	状況
①敷地	敷地ゆるくは東から西に傾斜している。東側は川原に面し3m程の段差があり、一部が崩落しているが近接の建物に影響は無い。
②施設被害状況	医療施設は霊安室棟を含め5棟、居住棟8棟、モスク、ガレージ(駐車台数1台)各1棟の15棟の建物があるが、全て石積み壁式構造の平屋の建物で壁の崩落、梁の亀裂など構造部が大きく損壊している。 現在居住施設のうち2棟は、昼間は使用されている。現在近隣の仮設テント村で医療活動が続けられている。
③運営スタッフ状況	医師1名、医療技師6名、保健婦1名、看護婦その他6名。合計14名
④アクセス	アライ郡バンナ市の中心の主要道路に面し、車で敷地内まで入れる。
⑤機材	Save the Children からの供与品を用い、仮設病院にて営業中。
⑥他ドナーの動向	特になし

試験室及びレントゲン棟

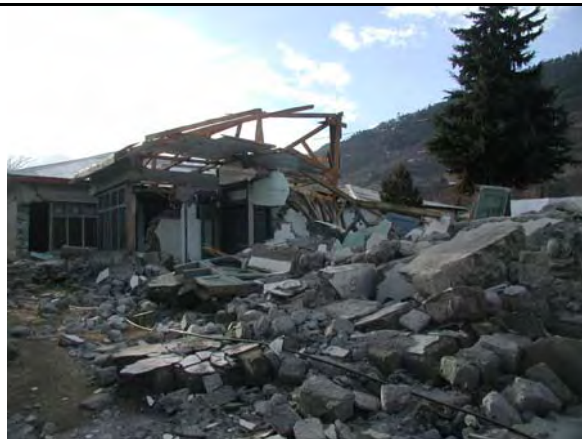
倒壊したスタッフ居住棟

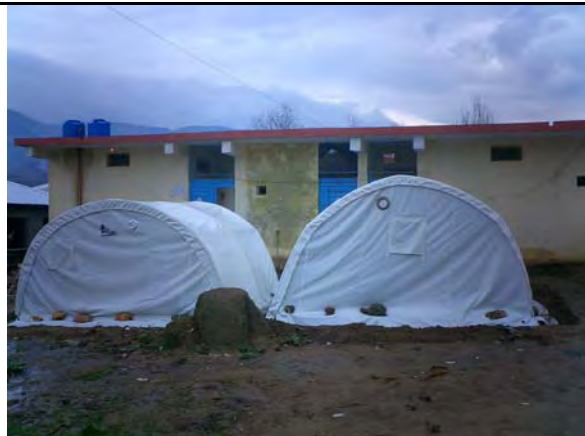
3. 保健省県事務所

項目	状況
①敷地	敷地は借地。
②施設被害状況	被災建物は借家で、被災後は県中央病院敷地横の借家建物とテントに分散し業務を継続している。 施設は執務室17室とその附属施設及び医薬品、医療機器、予防注射薬、その他を含め倉庫4室、ガレージ3台分となる。
③運営スタッフ状況	34名
④アクセス	現在の借家へは幹線道路から50m徒歩
⑤機材	現在は事務用机、椅子があるのみ。
⑥他ドナーの動向	特になし

借家の保健省事務所

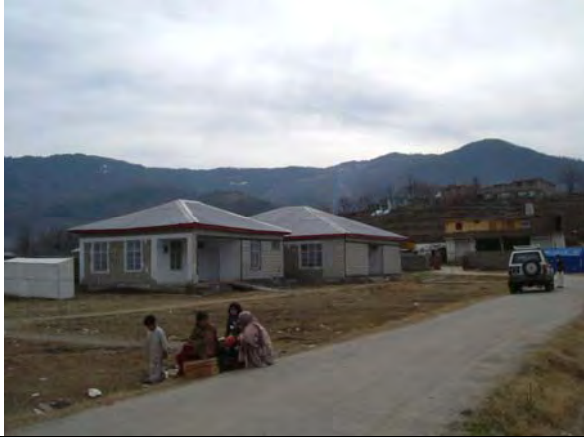
5. クザバンダ地域保健センター

項目	状況
①敷地	敷地は平らで非常に広い。
②施設被害状況	外来診療棟、入院棟、居住建物も損傷は少なく、診療及び居住にそのまま使用している。入院棟は現在、セミナー室として使用している。
③運営スタッフ状況	医師1名、医療技師1名、保健婦1名、予防接種技師1名他合計9名
④アクセス	幹線道路に面し敷地内に車で入れる。
⑤機材	8～10年前の老朽化した簡単な診断機材があるのみ。
⑥他ドナーの動向	特になし

外来診療棟及び試験室

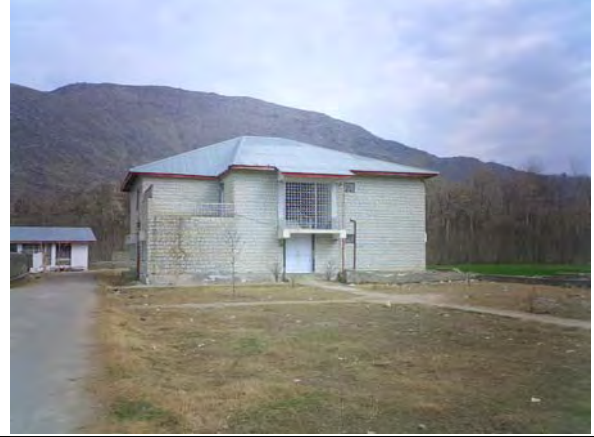
研修室として使用している病棟

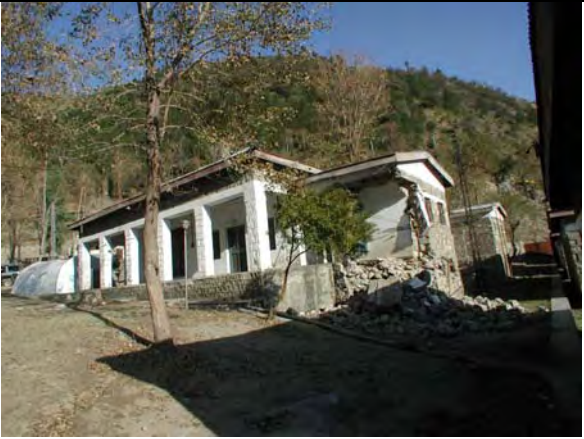
6. タコット市民病院

項目	状況
①敷地	敷地は大きく湾曲する川に南西を面する平らで比較的広い敷地で、医療施設部分と居住施設部分に分かれ、その間に広い空地がある。
②施設被害状況	医療施設部分には8棟、居住施設部分には4棟の建物がある。外来診療棟、歯科治療棟、居住棟の被害が激しく、入院棟3棟は被害がない。診療は敷地内のテントで継続している。空地に売店を兼ねた守衛住居が建っていたが、これも崩壊している。入院棟及び歯科治療棟は地震前より使用されていない。
③運営スタッフ状況	医師1名、保健婦1名、予防接種技師2名他合計10名 歯科担当医は不在。
④アクセス	幹線道路に面し敷地内に車で入れる。
⑤機材	8～10年前の老朽化した簡単な診断機材があるのみ。
⑥他ドナーの動向	特になし

一部崩壊した外来診療棟

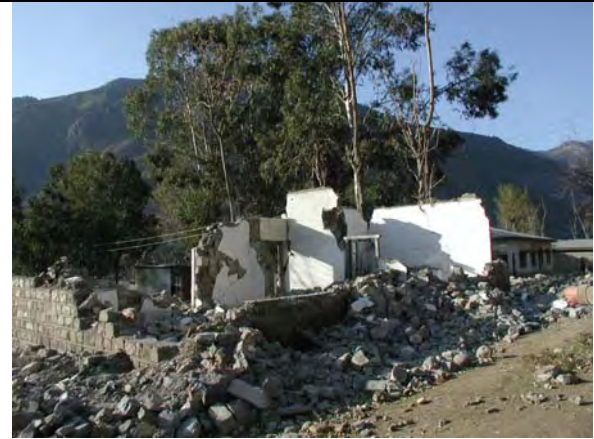
崩壊した守衛住居

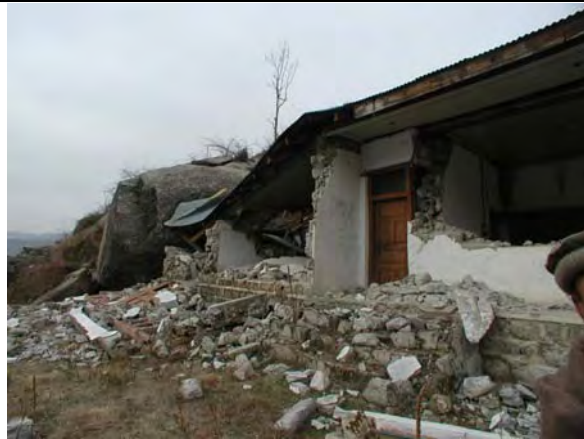
7. シュムライ基礎保健ユニット

項目	状況
①敷地	後背地が急峻で転石が多い山地で、転石の中には5cm程移動した跡がる石も見られる。医師の住居は直径5m以上の石に押しつぶされており、この敷地は施設再建には不適切である。
②施設被害状況	外来診療棟、守衛住居、医師住居は完全に崩壊している。保健婦、助産婦の住居は崩壊を免れているが、上部に移動跡がある転石があり使用は危険。
③運営スタッフ状況	医師不在。医療技師2名、保健婦1名、予防接種技師1名他計8名
④アクセス	バタグラム市から西への幹線道路に面している。
⑤機材	8～10年前の老朽化した簡単な診断機材があるのみ。
⑥他ドナーの動向	NGO IBN-SINA AFGHNISTAN が援助を表明しているが、詳細不明。

石で押しつぶされた医師住居

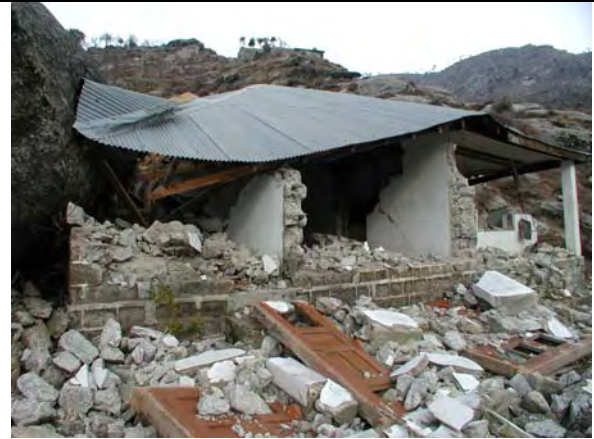
崩壊した外来診療棟

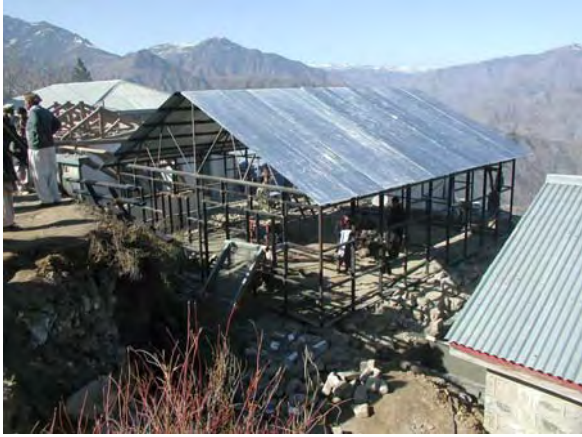
8. パイマル・シャリフ基礎保健ユニット

WHOの外来診療棟

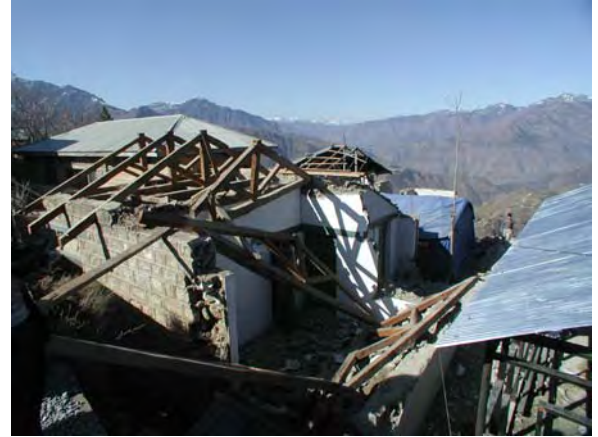
項目	状況
①敷地	敷地は道路から3mほど下がっており、そこに外来診療棟及び守衛住居があり、さらに2mほど下がった敷地に医師住居、スタッフ住居がある。全体的に急勾配地を段状に切り取り各建物の敷地としている為、各敷地は狭い。
②施設被害状況	建物は全て石積み平屋で、外来診療棟は隅角部に大きな亀裂があり、その他の建物は壁の崩落或は倒壊している。
③運営スタッフ状況	医師不在。医療技師2名、予防接種技師1名他計6名
④アクセス	車で直接敷地内に侵入することは出来ないが、道路に隣接している。
⑤機材	8～10年前の老朽化した簡単な診断機材があるのみ。
⑥他ドナーの動向	WHO が仮設の鉄骨造平屋の外来診療棟を建築中で、日本側が本設建物を建てた後は、スタッフ住居或は倉庫に使用可能。

大きく損壊しているスタッフ住居

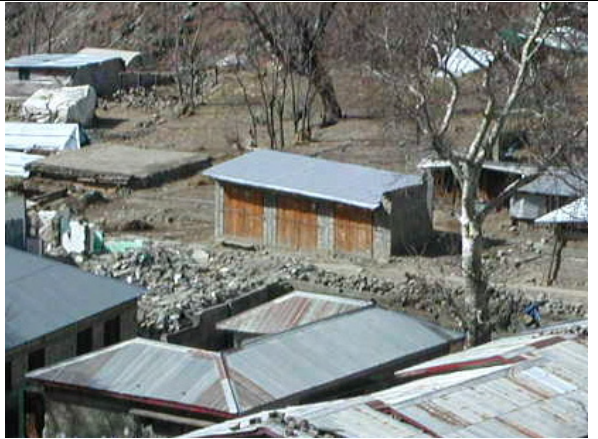
項目	状況
①敷地	敷地は川に向かって傾斜している土地を、切り取った部分で村の中心部でほぼ平坦。個々の建物の敷地は狭い。
②施設被害状況	建物は全て石積み平屋で、外来診療棟は崩壊し、その他の建物は被害は少ない。現在、診療はスタッフ住居庭にテントを張り継続。
③運営スタッフ状況	医師不在。医療技師 2 名他計 4 名
④アクセス	車でいける地点から徒歩 300m
⑤機材	8～10 年前の老朽化した簡単な診断機材があるのみ。
⑥他ドナーの動向	WHO が仮設の鉄骨造平屋建の外来診療棟の提供を予定しており、日本側が本設建物を建てた後は、スタッフ住居或は倉庫に使用可能。

外来診療棟崩壊跡

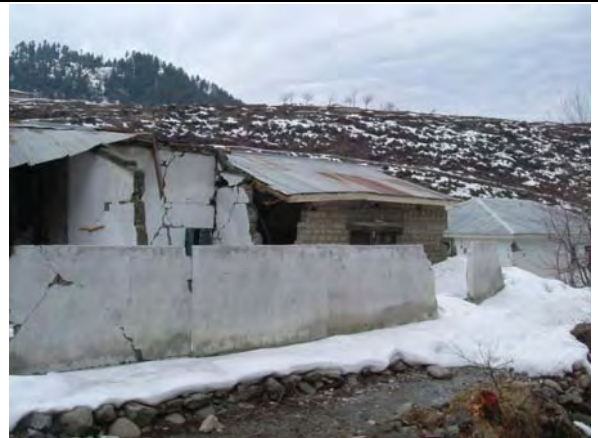
項目	状況
①敷地	ゆるい傾斜地を切り取った敷地で、個々の建物の敷地は狭い
②施設被害状況	外来診療棟及びスタッフ住居は、石造平屋の壁面が崩壊或は隅角部に大きな亀裂が生じている。
③運営スタッフ状況	医師不在。医療技師 1 名、保健婦 1 名他計 6 名
④アクセス	車の到達点から 200m 徒歩。この基礎保健ユニットに至る道の渡河する部分に吊橋が施工途中で放棄されている部分がある。来院者は歩いて渡河しているため、この部分に橋をかけることは利用者の利便性に寄与する。
⑤機材	8～10 年前の老朽化した簡単な診断機材があるのみ。
⑥他ドナーの動向	WHO が仮設の鉄骨造平屋建の外来診療棟の提供を予定しており、日本側が本設建物を建てた後は、スタッフ住居或は倉庫に使用可能。

大きく損壊しているスタッフ住居

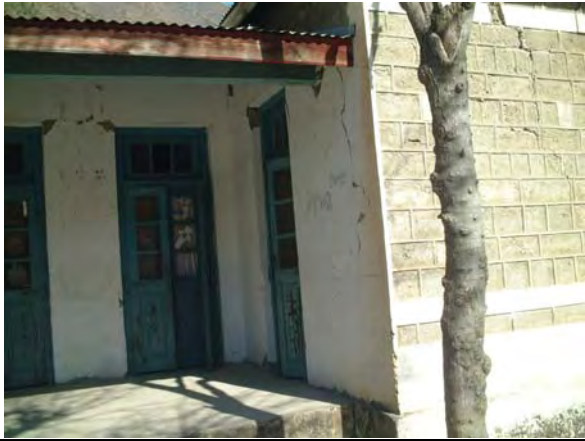
12. ジャンバイーラ基礎保健ユニット

項目	状況
①敷地	川に向かってのゆるい傾斜の敷地で、個々の建物の敷地は広くない。
②施設被害状況	外来診療棟及びスタッフ住居は、石造平屋の壁面が崩壊或は隅角部に大きな亀裂が生じている。
③運営スタッフ状況	医師不在。医療技師 1 名他計 4 名 2005 年に 5000 名の子供にポリオの予防注射を接種。現在、施設なく 1 回/週に赤十字が来所し診察。
④アクセス	カラコルム・ハイウエーで車を降り、川原を 50m 徒歩で歩いた後、船で渡河し、さらに川原を 50m 歩いて至る。 現時点も非常に広い範囲をカバーする基礎保健ユニットであるが、人専用の吊橋を掛ける事により裨益面積の増大と利便性に寄与する。
⑤機材	8～10 年前の老朽化した簡単な診断機材があるのみ。
⑥他ドナーの動向	なし

大きく損壊している外来診療棟

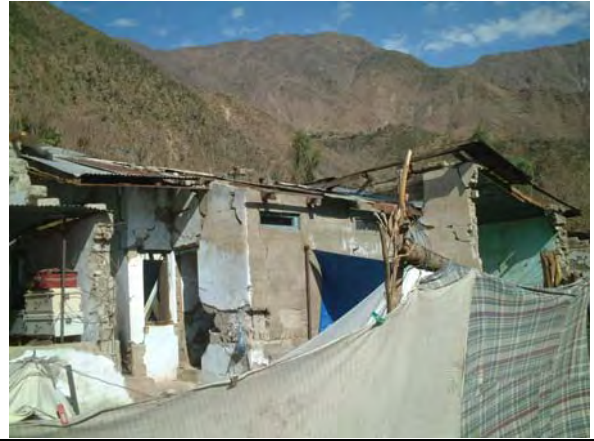
大きく損壊しているスタッフ住居

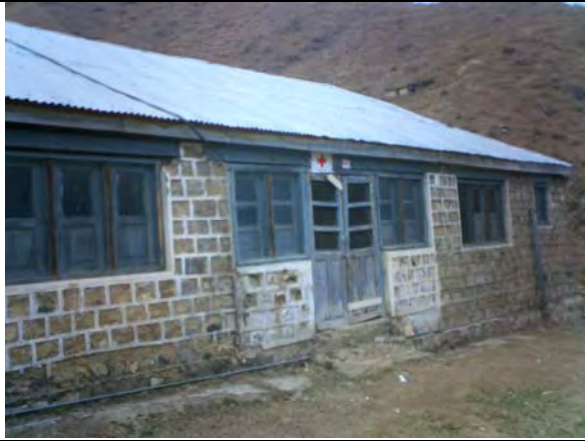
13. ガリ・ナワブ・サイド基礎保健ユニット

項目	状況
①敷地	敷地は山の尾根の部分にあり、階段状の敷地に建物は建っている。それぞれの建物の全面には余裕がある。
②施設被害状況	石積み平屋の建物で、外来診療棟、守衛住居、医師住居には損傷は見られない。医療従事者住居の壁の一部が崩落しているが、全体的には尊称は非常に少ない。住居は使用されている形跡がない。
③運営スタッフ状況	医師不在。医療技師1名他計4名
④アクセス	車の到達点から徒歩で100m段々畑を上がる。車で走る途中の道も非常に狭く危険な部分が多い。公共交通機関は通っておらず、村人は7, 8人で1台のジープを雇い、買出しをするとの事。
⑤機材	8~10年前の老朽化した簡単な診断機材があるのみ。
⑥他ドナーの動向	なし

損傷がない外来診療棟

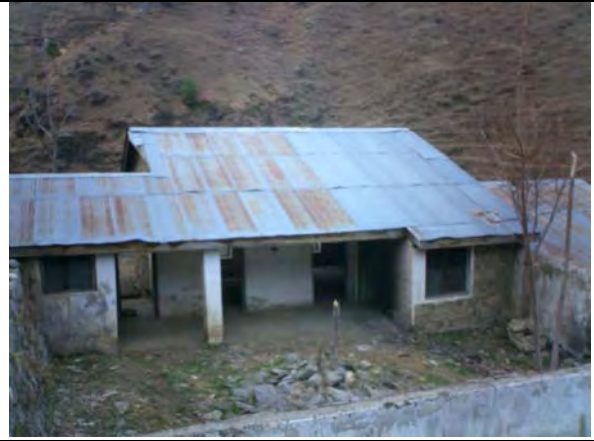
損傷がないスタッフ住居

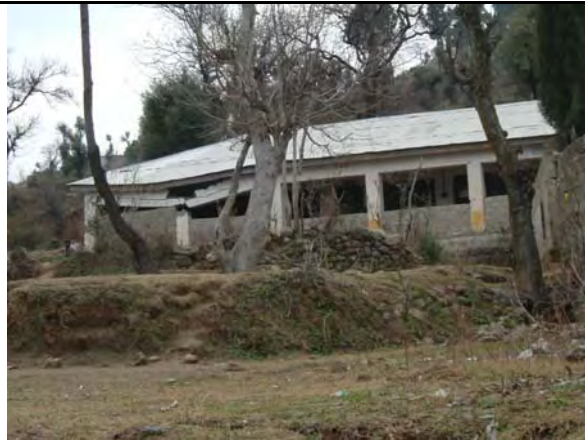
14. シャングリ・ペイン基礎保健ユニット

項目	状況
①敷地	敷地はゆるい階段状の部分で、各建物の敷地は狭い
②施設被害状況	外来診療棟は平屋RCラーメン構造だが一部の柱が座屈し、梁は損傷している。石積み平屋の居住棟は壁の崩落、崩壊している。
③運営スタッフ状況	医師不在。医療技師2名、予防接種技師1名他計7名
④アクセス	車両でのアクセスできる地点から500m徒歩
⑤機材	8~10年前の老朽化した簡単な診断機材があるのみ。
⑥他ドナーの動向	なし

大きく損傷している外来診療棟

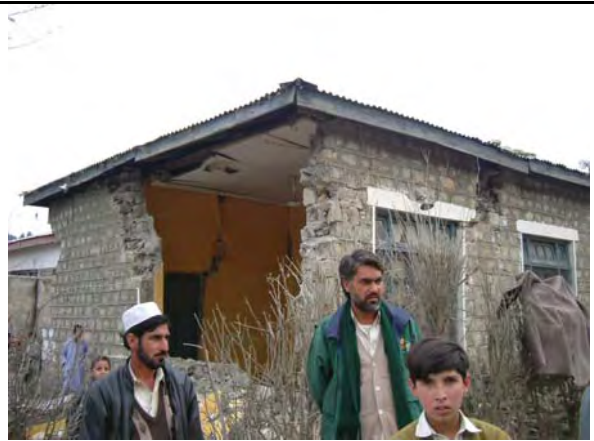
壁の一部が崩落しているスタッフ住居

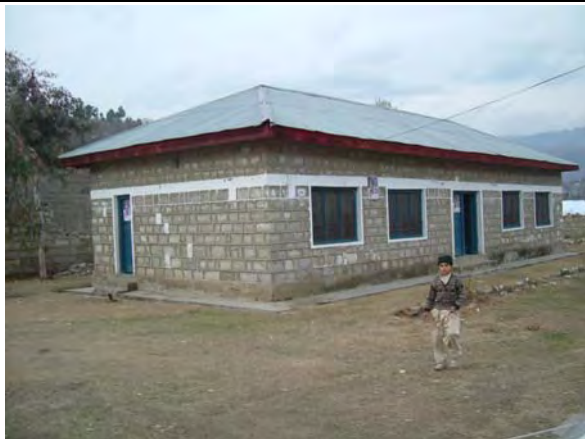
15. ファゴーラ基礎保健ユニット

項目	状況
①敷地	敷地は平坦
②施設被害状況	全ての建物は石積み平屋だが損傷は見られない。
③運営スタッフ状況	医師不在。医療技師1名、保健婦1名他計4名
④アクセス	主要道路から敷地内までアクセス可能
⑤機材	8~10年前の老朽化した簡単な診断機材があるのみ。
⑥他ドナーの動向	なし

損傷が見当たらない外来診療棟

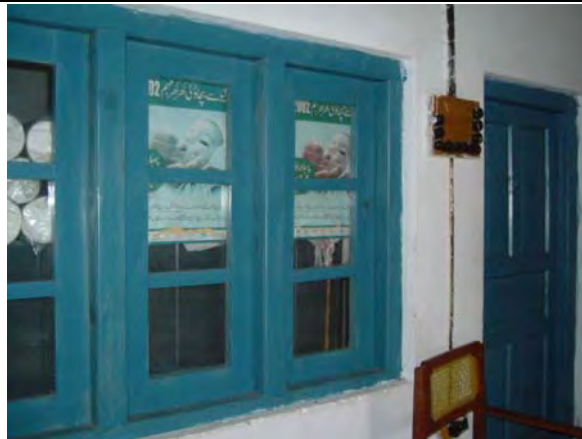
窓周りにも亀裂は見当たらない

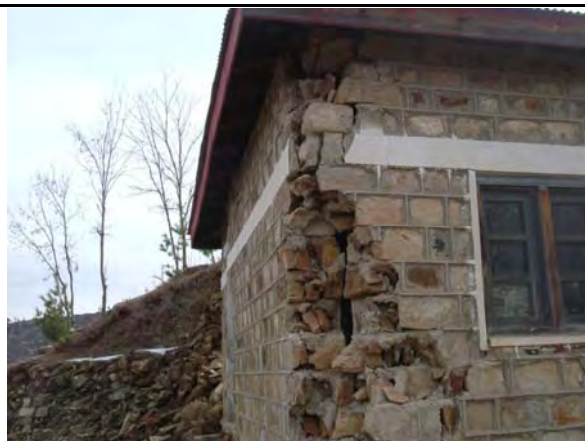
16. パティアン基礎保健ユニット

項目	状況
①敷地	尾根状の敷地で、住居部分から外来診療棟まで段々の敷地が続く。個々の建物の敷地は狭い。
②施設被害状況	各建物とも石積み平屋で、外来診療棟の待合室部分のRC柱は座屈による亀裂が見え、石積みの隅角部荷は大きな亀裂が生じている。その他の居住棟は崩壊している。
③運営スタッフ状況	医師不在。医療技師1名、保健婦1名、予防注射技師1名他計7名
④アクセス	車道から10m山道を登る。
⑤機材	8~10年前の老朽化した簡単な診断、予防接種用の機材があるのみ。
⑥他ドナーの動向	WHOが仮設の鉄骨造平屋建の外来診療棟の提供を予定しており、日本側が本設建物を建てた後は、スタッフ住居或は倉庫に使用可能。

隅角部が崩壊している外来診療棟

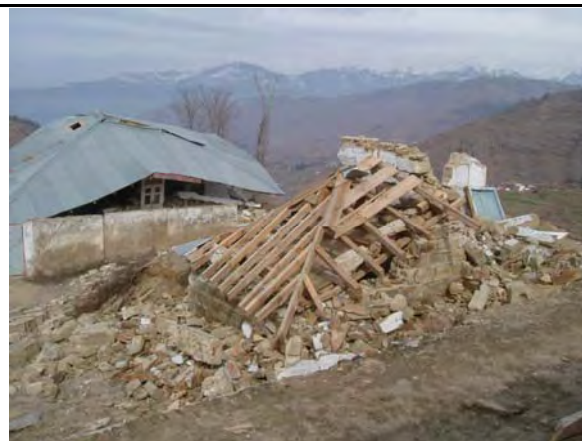
大きく損壊、倒壊しているスタッフ住居

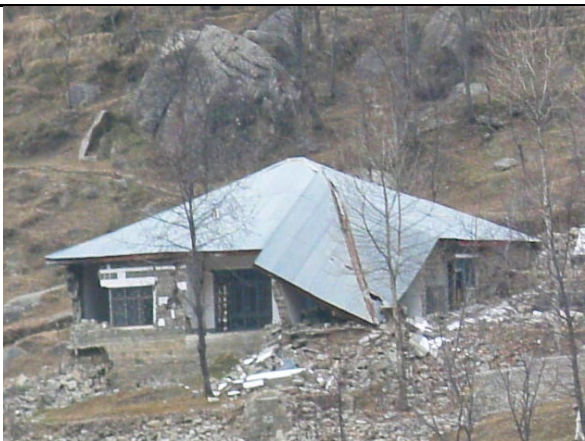
17. ジョーズ基礎保健ユニット

項目	状況
①敷地	ゆるい階段状の敷地で、建物それぞれの敷地は狭隘
②施設被害状況	外来診療棟、スタッフ住居ともに大きく損壊している。
③運営スタッフ状況	医師不在。医療技師2名他計5名
④アクセス	狭い道路でのアクセスには時間は掛かるが、敷地まで車のアクセスは可能。
⑤機材	守衛が不在だったため、調査できず。
⑥他ドナーの動向	なし

大きく損壊している外来診療棟

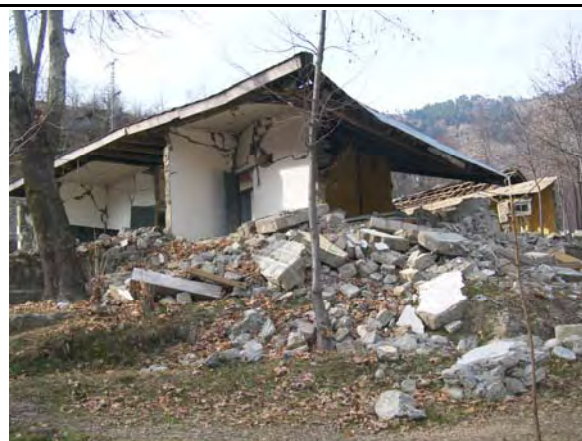
殆どの壁が崩落しているスタッフ住居

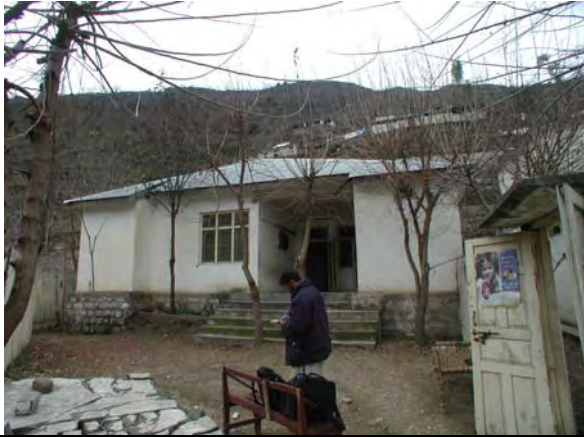
18. カナイ基礎保健ユニット

項目	状況
①敷地	山の斜面を切り取り造成した敷地で、敷地全体及び個々の建物の敷地も狭隘。外来診療棟の前の擁壁は約7mある。
②施設被害状況	塀の一部が倒壊しているが、建物には損傷は見られない。
③運営スタッフ状況	医師不在。医療技師1名、予防注射技師1名他計4名
④アクセス	アライ郡バナ市への幹線道路から脇道に入り、車到達点から50mほど急な村道を登る。
⑤機材	8～10年前の老朽化した簡単な診断機材があるのみ。
⑥他ドナーの動向	なし

損傷が見当たらない医師住居

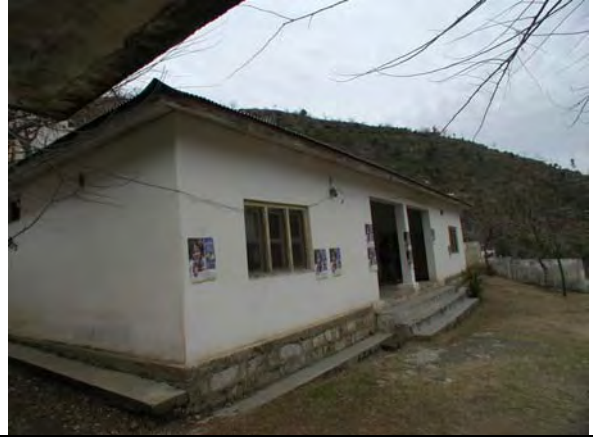
損傷が見当たらない外来診療棟

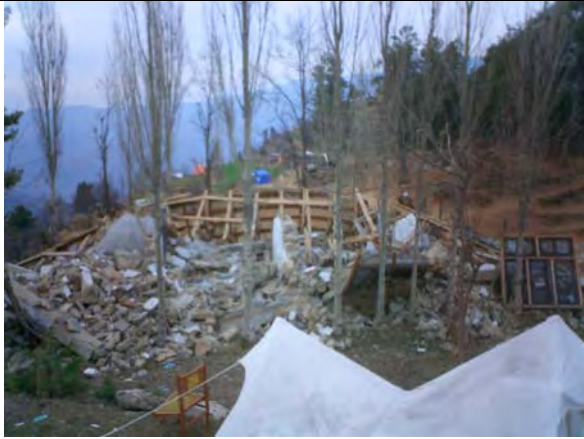
20. カソーラ基礎保健ユニット

項目	状況
①敷地	尾根状に下ってくる階段状の敷地で、その先端に敷地入り口があるが、その前は急な坂で鞍部の農道に続いている。敷地全体も、個々の建物の敷地も狭い。
②施設被害状況	建物は全て石積み平屋で外来診療棟、住居棟ともに倒壊している。南西側の敷地境界の3～4m高さの擁壁に損傷は見られないが、個々の建物間の1m高さの擁壁は崩れている部分がある。
③運営スタッフ状況	医師不在。医療技師2名、保健婦1名、他計6名
④アクセス	狭隘で危険な道だが、雨季或は降雨後の道がぬかるんでいない状態では山道10m程の距離まで近接可能。
⑤機材	8～10年前の老朽化した簡単な診断機材があるのみ。
⑥他ドナーの動向	なし

大きく損壊している外来診療棟

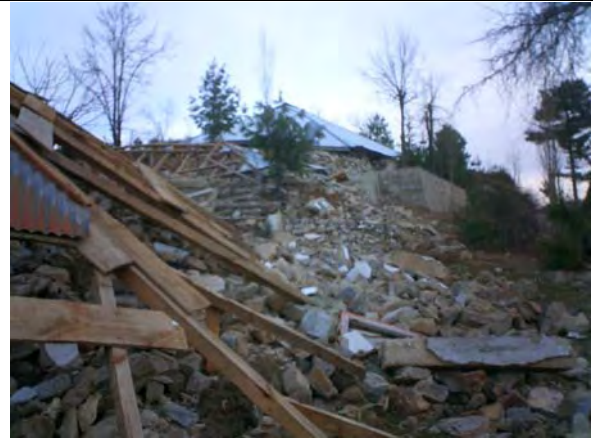
倒壊しているスタッフ住居

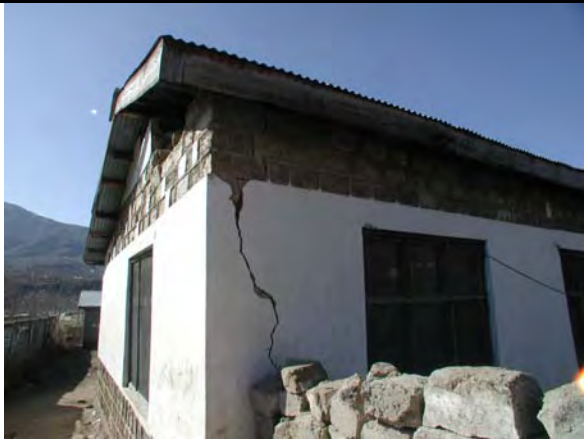
21. ハラーリ基礎保健ユニット

項目	状況
①敷地	敷地全体は平らで広く、それぞれの建物周辺は余裕がある。
②施設被害状況	全ての建物は石積み平屋で、外来診療棟及びスタッフ住居棟は隅角部に大きな亀裂が見られる。守衛住居は外壁から続いた塀の部分が倒壊している。
③運営スタッフ状況	医師不在。医療技師1名、保健婦1名、予防注射技師1名他計6名
④アクセス	幹線道路から敷地内まで車の乗り入れが可能。
⑤機材	8～10年前の老朽化した簡単な診断機材があるのみ。
⑥他ドナーの動向	なし

隅角部が大きく損傷している外来診療棟

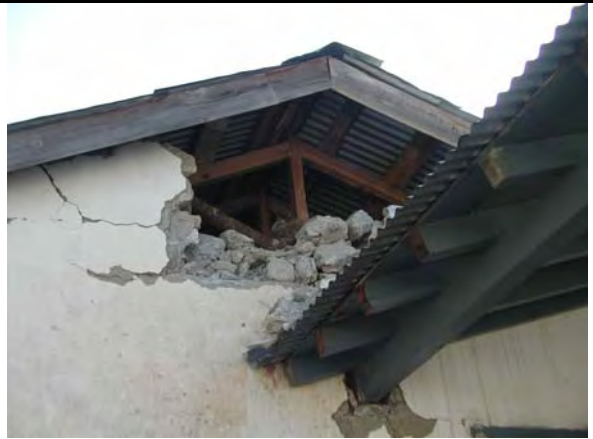
大きく損壊しているスタッフ住居

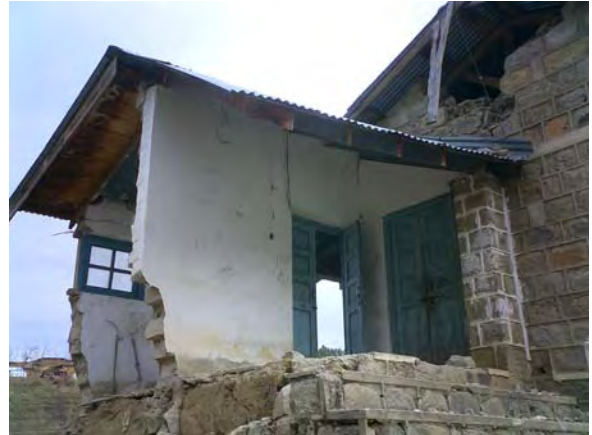
項目	状況
①敷地	敷地は2段になっており、建物が建っている部分は車が入る部分より約1mあがっている。
②施設被害状況	全ての建物は石積み平屋で、外来診療棟は隅角部に大きな亀裂があり、スタッフ住居は壁の一部が崩壊している。医師住居、守衛住居も壁の一部が崩壊している。
③運営スタッフ状況	医師不在。医療技師1名、保健婦1名他計5名
④アクセス	幹線道路から敷地内まで車の乗り入れが可能。
⑤機材	8～10年前の老朽化した簡単な診断機材があるのみ。
⑥他ドナーの動向	なし

壁の一部が崩落しているスタッフ住居

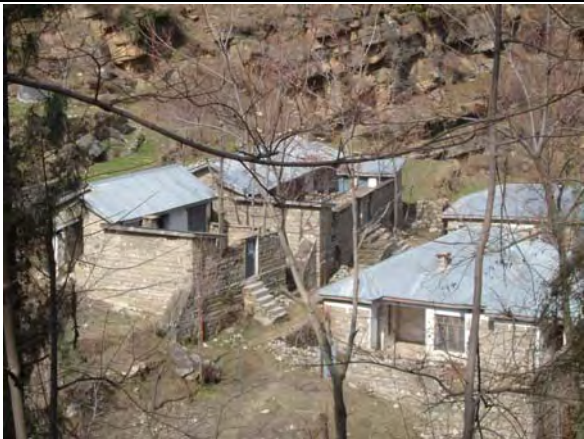
23. サイドラ・ブランド・コット基礎保健ユニット

項目	状況
①敷地	村の中心部より離れ、しばしば沢の増水により施設が冠水する為、村で移設を計画。新規土地を決定し、移設を計画中。既存の土地は沢に沿った階段状の敷地で敷地は狭隘。新規の土地は階段状で広くはない。
②施設被害状況	全ての建物は石積み平屋で外来診療棟、住居棟ともに建物隅角部に亀裂が見られ壁上部に崩落、亀裂などの状態が見られる。外部の塀は大きく損壊している。
③運営スタッフ状況	医師不在。医療技師1名、保健婦1名他計5名
④アクセス	既存敷地は村の中心の尾根より徒歩1時間の沢に下りた場所で、新規の土地は村の中心より30m程度で車でのアクセスが可能。
⑤機材	8～10年前の老朽化した簡単な診断機材があるのみ。
⑥他ドナーの動向	なし

沢側で冠水し移転計画中の施設

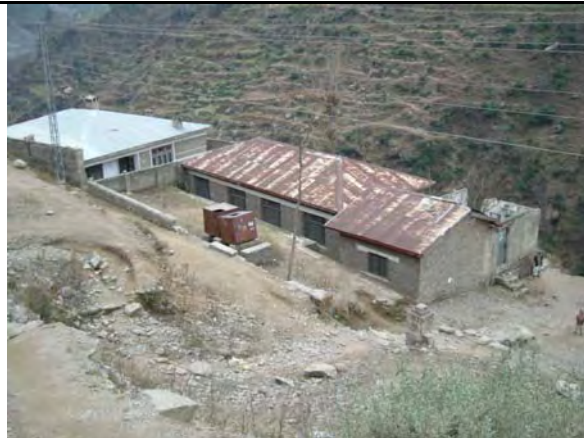
24. バトラー基礎保健ユニット

項目	状況
①敷地	急勾配の山肌を切り取り、敷地としている為、全体は非常に狭い。後背地は急な斜面で、落石の危険がある。また、敷地前面は深い崖となっている。
②施設被害状況	全て石積み平屋だが、外来診療棟、居住棟にも損傷は認められない。
③運営スタッフ状況	医師不在。医療技師2名、保健婦1名他計6名
④アクセス	後背地は街道に面しているが、街道から徒歩で急峻な山道を20mほど下る。
⑤機材	8～10年前の老朽化した簡単な診断機材、予防接種用機材があるのみ。
⑥他ドナーの動向	なし

施設全景(損傷は見当たらない)

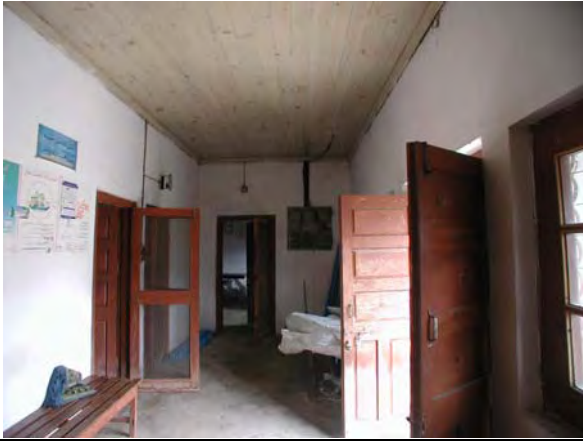
25. アルガショーリ基礎保健ユニット

項目	状況
①敷地	敷地は川に向かって勾配のある広い敷地で、それぞれの建物は異なったレベルの擁壁の上であり、その敷地は狭い。塀の一部が倒壊している。
②施設被害状況	建物は石積み平屋の構造で、スタッフ住居の壁の一部に亀裂が見られ部が、損傷は非常に限定的で、補修が可能。
③運営スタッフ状況	医師不在。医療技師1名、保健婦2名、予防注射技師2名他計10名
④アクセス	幹線道路より急峻な山道を100mほど下り、6m巾の谷川を飛び石伝いに渡り、20mほど上った所にある。
⑤機材	8～10年前の老朽化した簡単な診断機材があるのみ。
⑥他ドナーの動向	なし

損傷は見当たらない外来診療棟

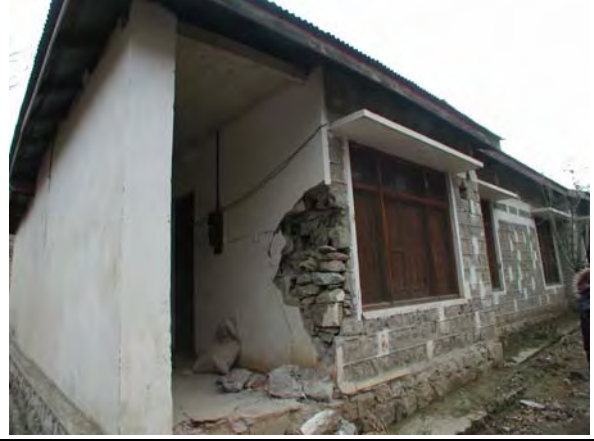
壁の一部が欠損したスタッフ住居

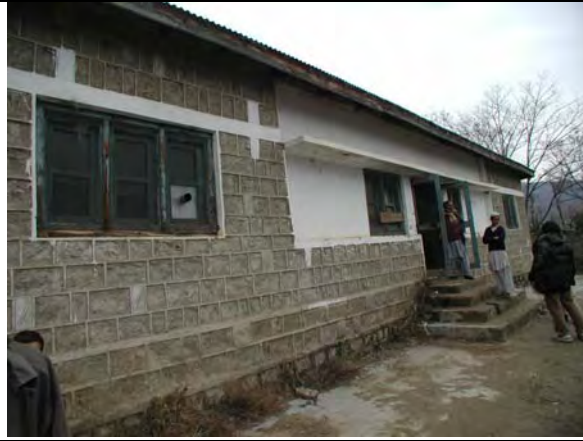
26. ポモング基礎保健ユニット

項目	状況
①敷地	急峻な山肌を切り取り敷地としている。そのため各建物の敷地は非常に限定的で狭い。各建物の前面は非常に深い谷に面している。
②施設被害状況	各建物とも石積み平屋の構造だが、外来診療棟の一部に部分的な亀裂が見られるだけで、他には損傷は見られない。各建物は現在使用している。
③運営スタッフ状況	医師不在。医療技師1名、他計2名
④アクセス	車道は村の中心部で行き止まりとなって、それから村の家々の間の狭い通路を50mほど歩き、その後山道を50mほど下ると至る。
⑤機材	8～10年前の老朽化した簡単な診断機材があるのみ。
⑥他ドナーの動向	なし

損傷が見当たらない外来診療棟

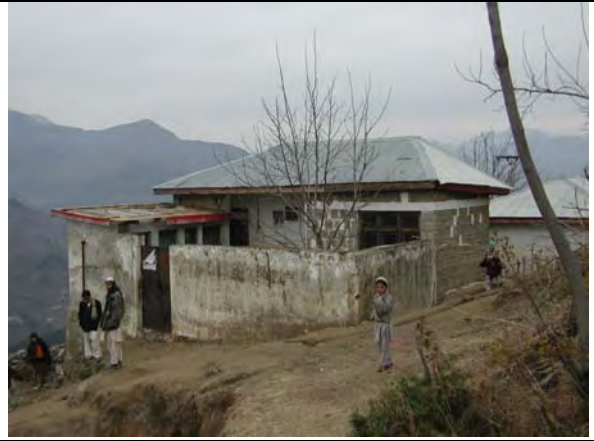
損傷は見当たらないスタッフ住居

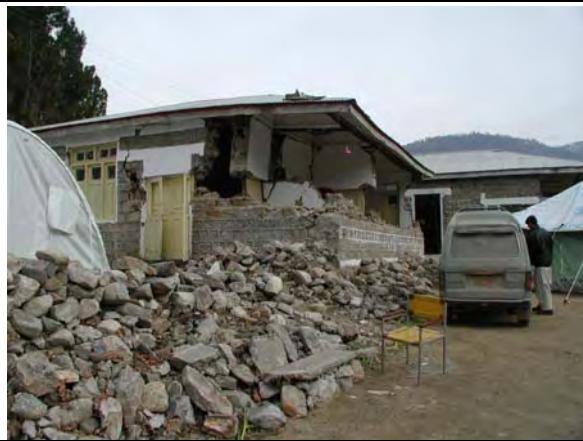
27. バタモーリ基礎保健ユニット

項目	状況
①敷地	敷地は南側に広がるゆるい勾配地だが、各建物の敷地は限定的。
②施設被害状況	全ての建物は石積み平屋の建物で、全て壁面の崩壊、或は倒壊しており使用できない。敷地内にテントを建て、医療活動を継続している。
③運営スタッフ状況	医師不在。医療技師2名、保健婦1名、予防注射技師1名他計8名
④アクセス	幹線道路から敷地内まで車で乗り入れ可能
⑤機材	8～10年前の老朽化した簡単な診断機材があるのみ。
⑥他ドナーの動向	NGO IBN-SINA AFGHNISTAN が援助を表明しているが、詳細不明。

大きく損傷している外来診療棟

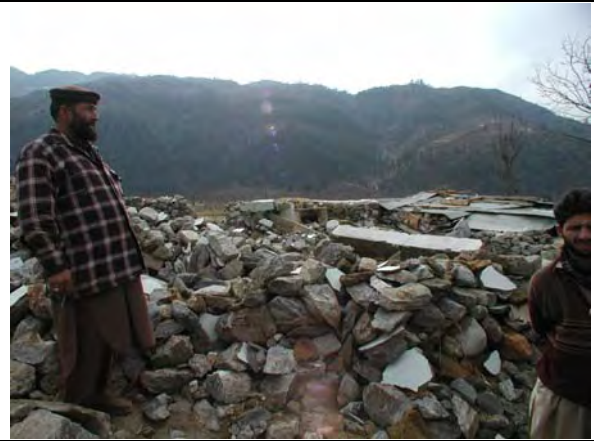
完全に崩壊したスタッフ住居

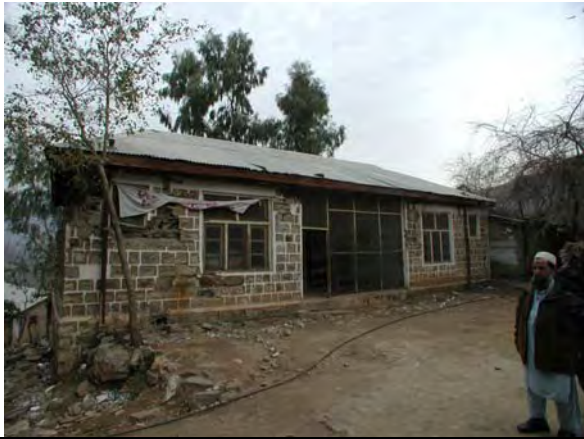
28. フータル・バトクール基礎保健ユニット

項目	状況
①敷地	全体は渓谷に続く勾配地で、敷地全体はそれほど広くないが、幹線道路との間に、道路状の敷地があり、全体的には余裕がある。
②施設被害状況	全ての建物は石積み平屋で現在、医療活動は医師の住居を使用して行われているが、この建物も隅角部や窓周りに大きな亀裂があり、使用を継続できない状態。外来診療棟は外壁の一部が崩壊し、その他の住居も壁が崩落している。
③運営スタッフ状況	医師不在。医療技師1名、保健婦1名他計6名
④アクセス	幹線道路から敷地内まで車の乗り入れが可能。
⑤機材	8～10年前の老朽化した簡単な診断機材があるのみ。
⑥他ドナーの動向	WHO が仮設の鉄骨造平屋の外来診療棟の提供を予定しており、日本側が本設建物を建てた後は、スタッフ住居或は倉庫に使用可能

隅角部が崩落している外来診療棟

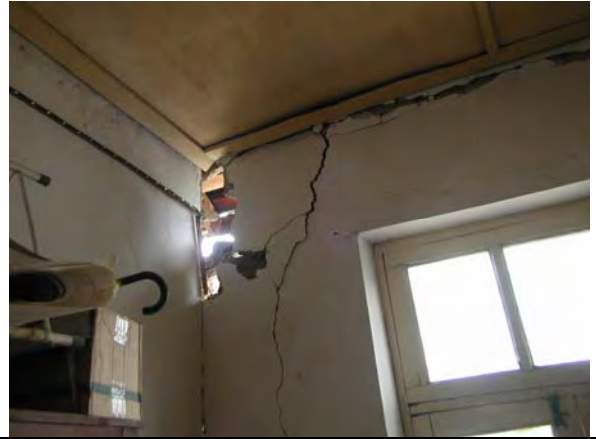
大きく損傷している外来診療棟

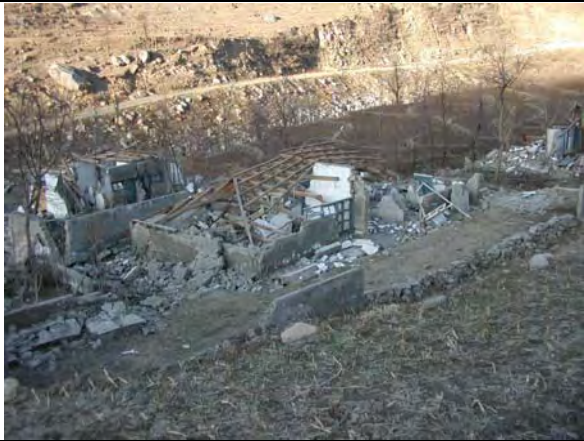
29. ベハリ基礎保健ユニット

項目	状況
①敷地	周りを急な段々畑に囲まれた、階段状の敷地で、それぞれの敷地は狭隘で、通路は畑のあぜ道で敷地形状は不明確。
②施設被害状況	全て石積み平屋の建物で、医師住居は大きい亀裂があるが、原形をとどめている。しかし、スタッフ住居、外来診療棟、守衛住居、10床病棟ともに完全に崩壊している。2台の水力発電機で本施設と村に送電していたが、今回の地震で壊れ現在は送電していない。
③運営スタッフ状況	医師不在。医療技師1名他計5名
④アクセス	車の到達点から川原を50mほど上がり、10m位の川を飛び石伝いに渡り、それから段々畑を約1km歩くと至る。 施設の前の川向こうには、車道が通っており、川に橋を架けることで裨益面積は飛躍的に広がる。
⑤機材	8～10年前の老朽化した簡単な診断機材があるのみ。
⑥他ドナーの動向	なし

崩壊した外来診療棟と病棟

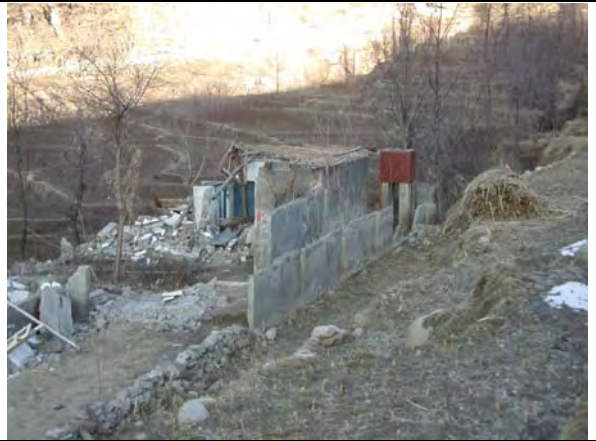
崩壊したスタッフ住居

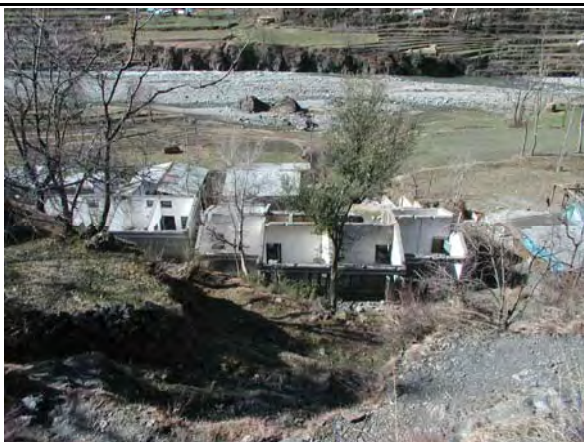
31. タイラス基礎保健ユニット

項目	状況
①敷地	敷地は山の裾野を階段状に切り開いた所で、敷地前面は河岸段丘の畑になっており、後背地は急な山肌が迫り、敷地は狭い。しかし、外来診療棟と医師住居との間に空地がある。
②施設被害状況	施設は全て石積み平屋で、医師住居のみ原形をとどめているが、大きく壁面が崩れ使用できない。外来診療棟、それ以外の居住棟も全て屋根が崩落し、壁も崩壊している部分がある。農道に面する2m程の擁壁が5mにわたって崩れている。スタッフ住居の残存部に小屋掛けし診療を継続している。
③運営スタッフ状況	医師不在。医療技師1名、保健婦1名他計6名
④アクセス	車の到達点の村の中心から、村の中を抜け農道を約300m歩くと至る。
⑤機材	一部の外来診療器具があるのみ。
⑥他ドナーの動向	なし

全ての屋根が崩落した施設全景

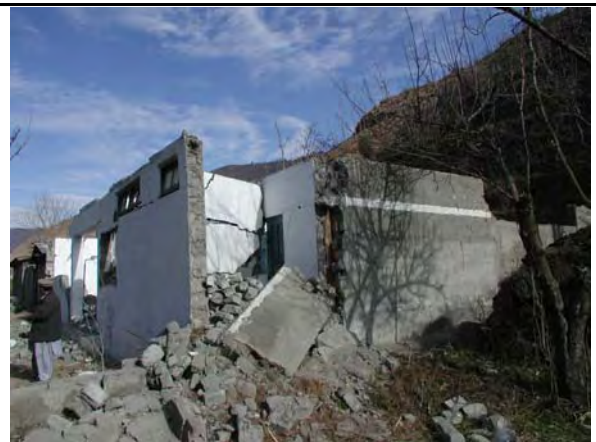
壁が崩落した外来診療棟

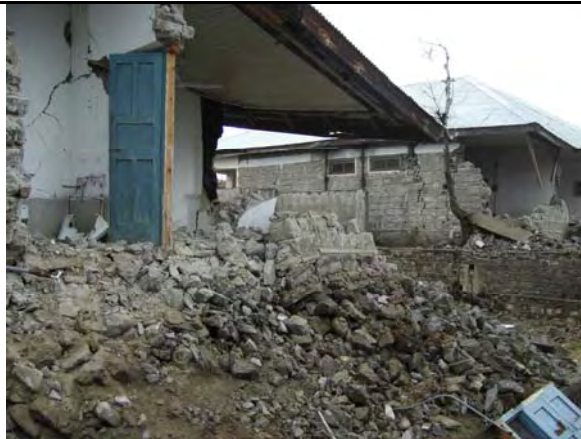
34. チャーバーグ基礎保健ユニット

項目	状況
①敷地	敷地は急な斜面を切り取り造成しており、全体の敷地もまた、個々の建物の敷地も狭い。南側は3m近い擁壁となっておりその下は田圃となっている。
②施設被害状況	建物は全て石積み平屋で外来診療棟、医師住居、スタッフ住居、守衛住居ともに壁の一部が崩壊している。
③運営スタッフ状況	医師不在。医療技師1名、保健婦1名、予防注射技師1名他計7名
④アクセス	敷地が面する農道まで車でアクセス可能。
⑤機材	8～10年前の老朽化した簡単な診断機材があるのみ。
⑥他ドナーの動向	なし

大きく損壊している外来診療棟と医師住居

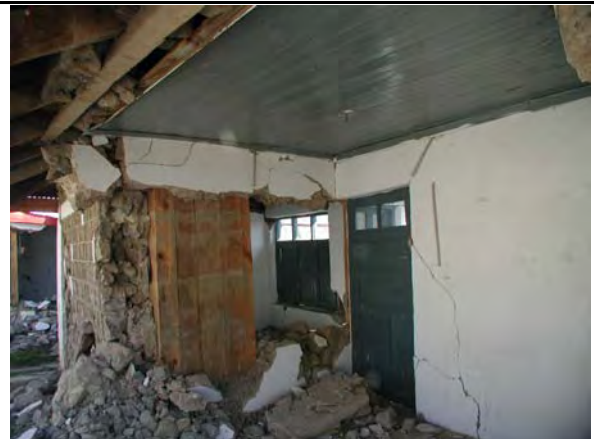
大きく損壊しているスタッフ住居
