補足資料 5 : 既存施設の被災状況 (教育セクター)

補足資料 6 : 既存施設の被災状況 (道路・橋梁セクター)

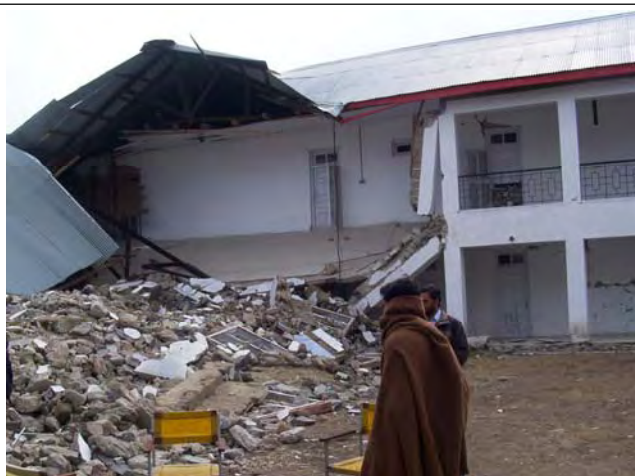
「Boys Degree College Battagram」 (バタグラム郡)

幹線道路から脇に入った橋を渡り、アプローチ道路に誘導されると大学に到着。本館、学生寮および教員宿舎からなる。ロ型平面プランの本館講義棟正面は完全に崩壊して使用不可能 (写真右)。崩落した建物の瓦礫は未だ処理されず、放置されている。

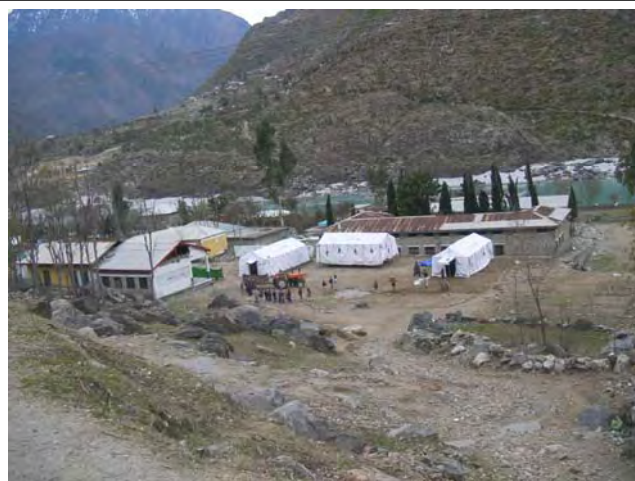
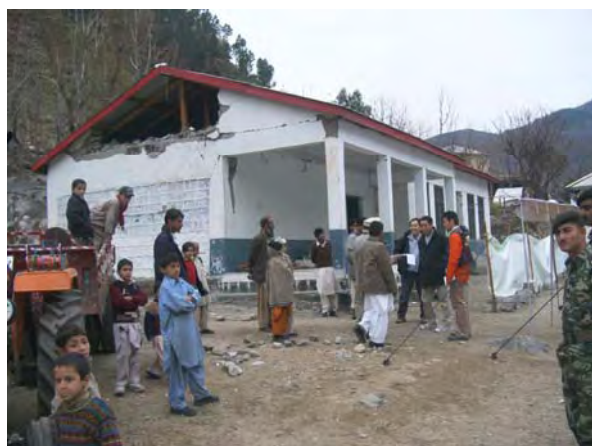
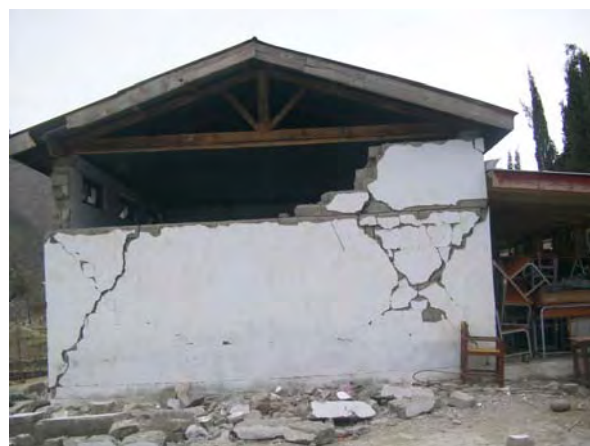
「GPS Thakot (63)と GHS Thakot (6)」

幹線道路沿いの崖下に小学校と高等学校が配置されている (写真右)。崖のアプローチ道路を整備する必要があるが、アクセスは良好。小学校は2教室棟と3教室棟 (但し、2教室は事務所として使用)、高等学校は4教室棟 (高学年クラス) と5教室棟 (低学年クラス) からなる。梁、壁が崩落して教室は使用不可能な状態 (写真右下と左下)。

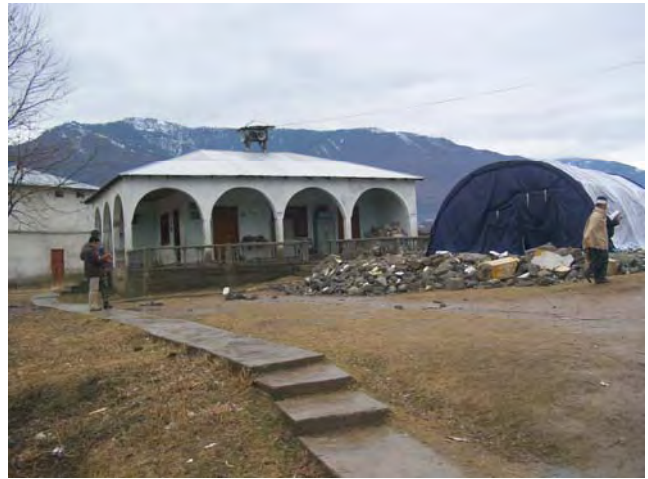
「GPS Pora (125)」(バタグラム郡)

道路から徒歩1分の地点で、モスクと墓地の間に学校がある。2教室棟は崩壊し、瓦礫の上にテント教室が設置(写真右)。なお、数百メートル内にある JICA Model Primary School Pora Bara は被災も無く、また、就学者数が少なく教室があまっているので、GPS Pora の児童をこちらに受け入れることは可能である。

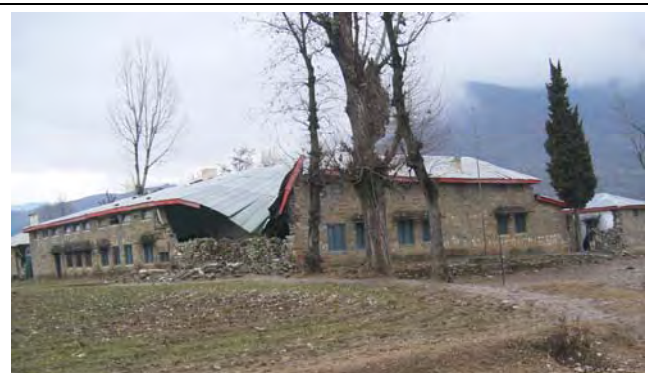
「GHSS Kuza Banda (1)」

GPS Pora から徒歩10分の場所でアクセスは良好。2棟合計11教室が大規模損壊。教室棟の屋根が崩壊している(写真右)。

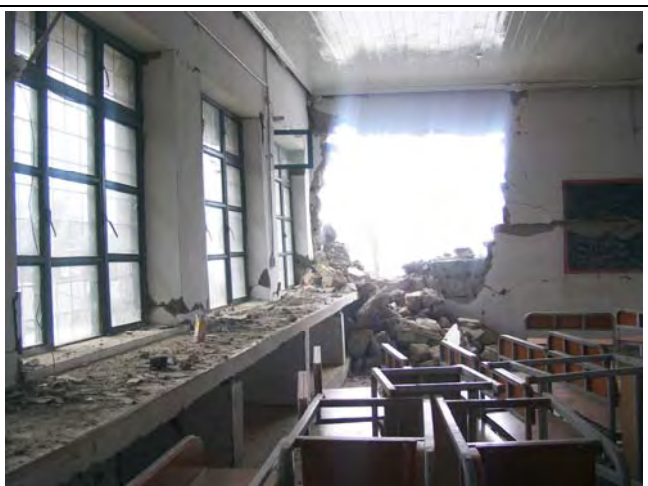
「GHS Batgram (1)」(バタグラム郡)

Battagram の町中心部に位置し、DHQ に隣接している。アクセスはきわめて良好。教室、実験室、教員室、試験ホール、コンピューター室、生徒寮などからなる大規模高等学校。教室、実験室、生徒寮は大規模損壊を被っている。壁が崩落した実験室(写真右)。

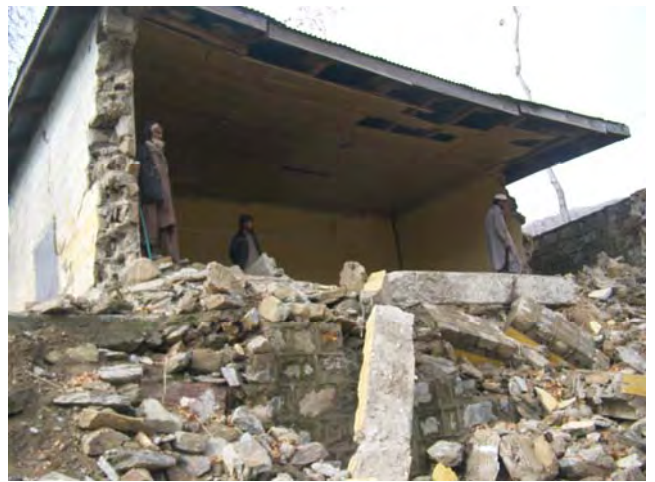
「GPS Kohani (5)」(バタグラム郡)

車両が進入できない場所の手前から、坂の路地を徒歩で7分要する地点。なお学校横の道路は地震のため普通であるが復旧すればアクセスは良好となる。2教室棟の道路側の壁が崩壊(写真右)。地震によって道路側の側壁が崩れたことが壁崩壊を誘引したものと思われる。

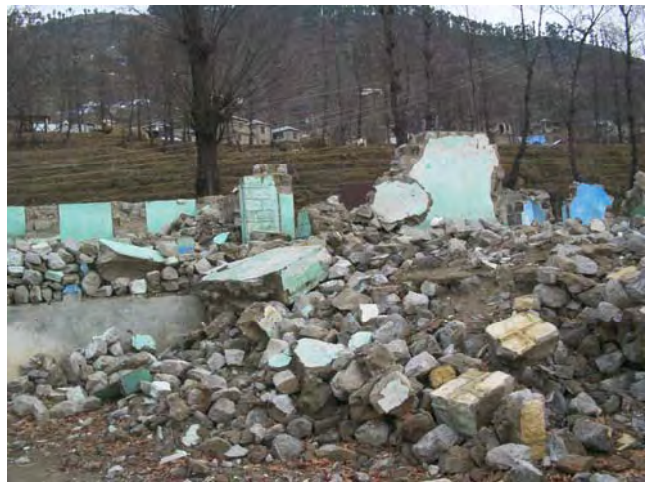
「GPS Jesole (17)」(バタグラム郡)

車両が進入できない場所の手前から、徒歩で田のあぜ道50mの地点。GMS Jesoleの敷地と同一敷地内にある。5教室棟が完全に崩壊。瓦礫だけが残る以前の5教室棟(写真右)。

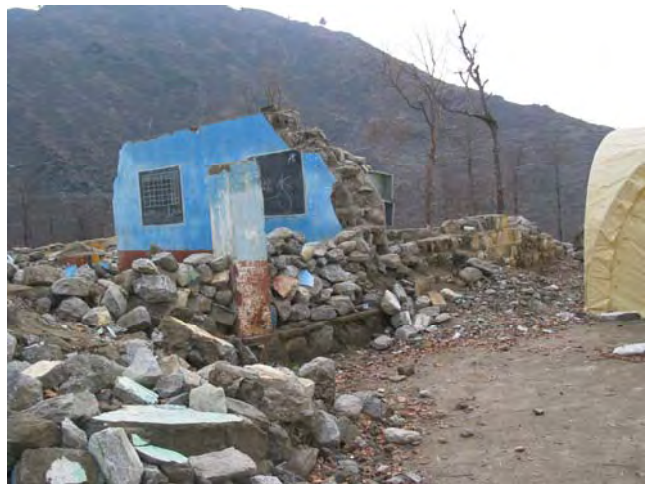
「GMS Jesole (5)」(バタグラム郡)

GPS Jesoleと同一敷地にある中学校。3教室棟は完全に崩壊(写真右)。仮設教室テントが供与設置され、GPSと兼用している。

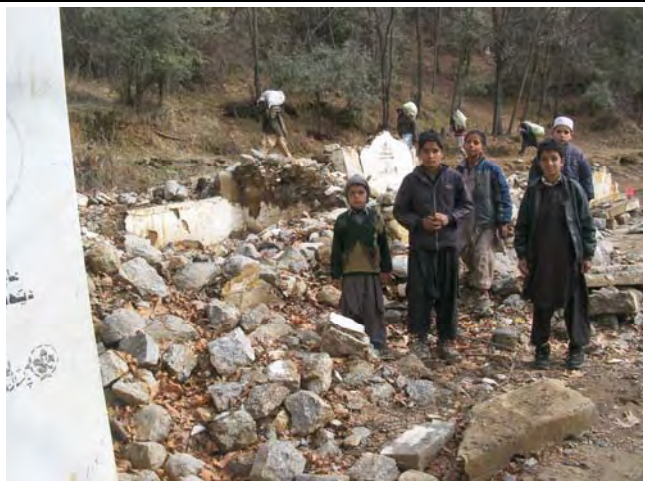
「GPS Kakar Shang (40)」

車両で学校内に進入可能。3教室のうち2教室は完全に崩壊（写真右）。

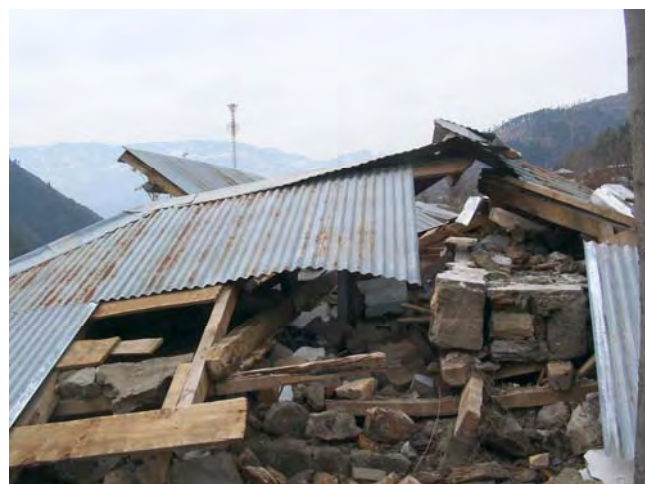
「GGMS Batamori (25)」

3教室棟は完全に崩壊（写真右）

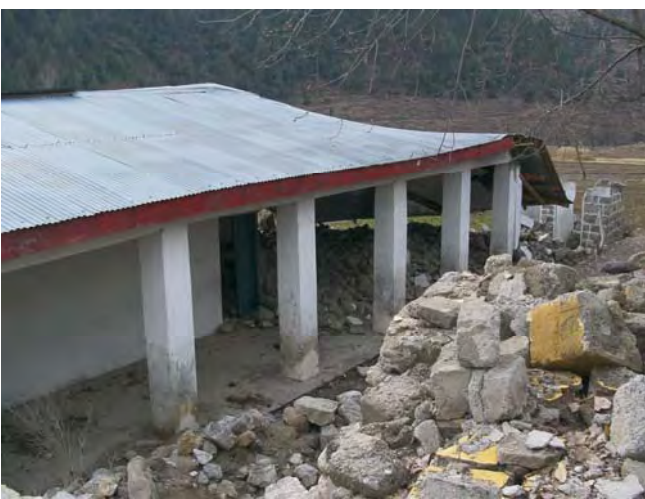
「GGPS Batamori (346)」

車両が進入できない場所の手前から、田のあぜ道を徒歩で8分の地点。敷地は段状に2箇所に分かれ、極めて狭く且つ下段の敷地は水はけが悪い。下段の2教室棟は柱が崩れて屋根が崩壊（写真右）。

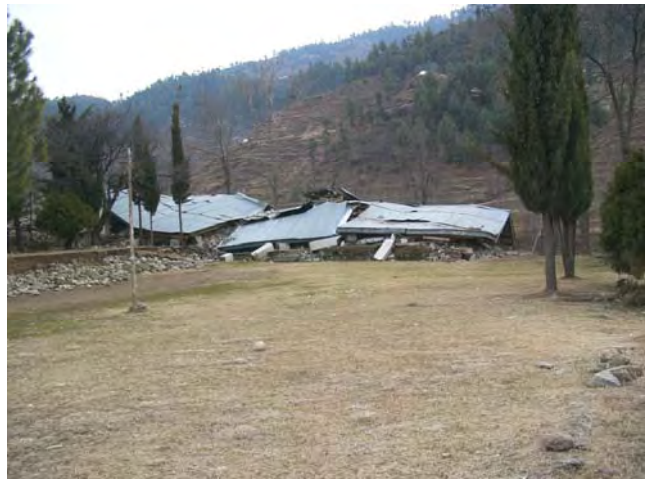
「GHS Batamori (14)」

車両が進入できない場所の手前から、田のあぜ道、吊橋を渡り、さらに川を直接渡り、岩の坂を登って徒歩20分の地点にある高等学校。敷地は広大である。4教室棟、3教室棟および2教室棟の全てが崩壊。崩壊教室遠景(写真右)。なお、1年前に完成した Higher Secondary School は教員確保できないため1年間開校できず、地震で崩壊。

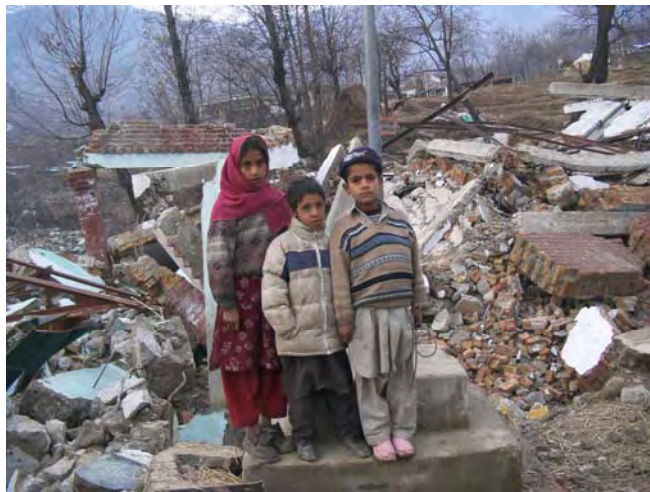
「GPS Shamlai (7)」(バタグラム郡)

幹線道路から下り坂の畑を徒歩2分の地点にある。GHS Shamlai の敷地に隣接。4教室棟(2階建て)、2教室棟は全て崩壊(写真右)。

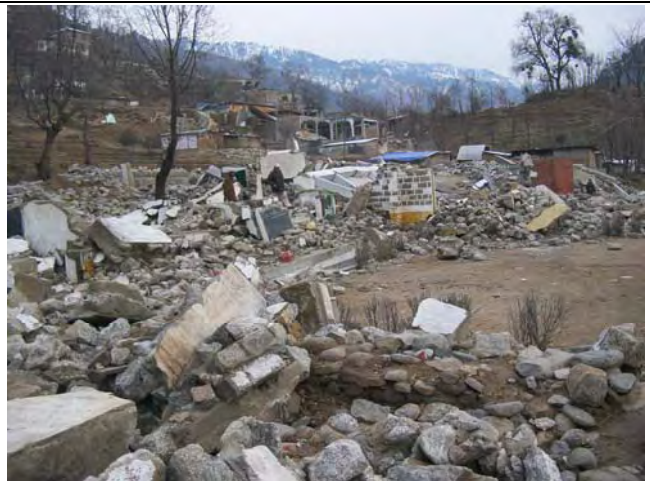
「GHS Shamlai (9)」(バタグラム郡)

GPS Shamlai に隣接している高等学校、敷地は比較的広い。6教室棟は全壊(写真右)。同一敷地内に GHS Batamori と同じ状況の Higher Secondary School の建物があり、これも全壊。

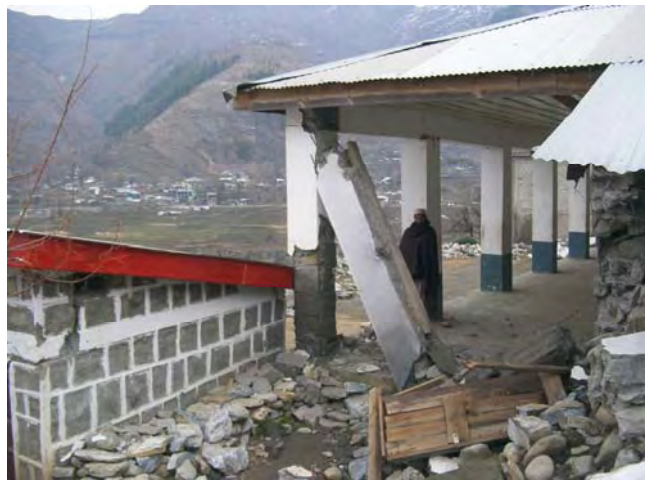
「GMS Karg (2)」(アライ郡)

アライ郡のパキスタン軍駐留キャンプがある Banna 周辺にあり、幹線道路沿いに位置する。3 教室棟の 1 教室は完全崩壊 (写真右)。

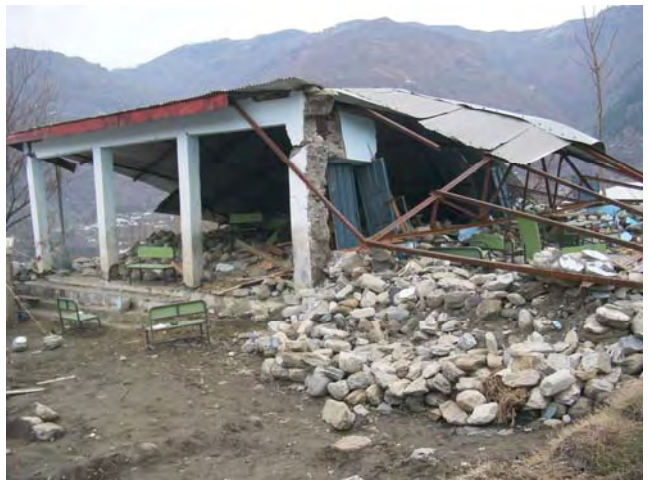
「GPS Karg Bala(53)」(アライ郡)

GMS Kargk から道路沿いに 200m 離れた地点にある。2 教室棟が崩壊 (写真右)。

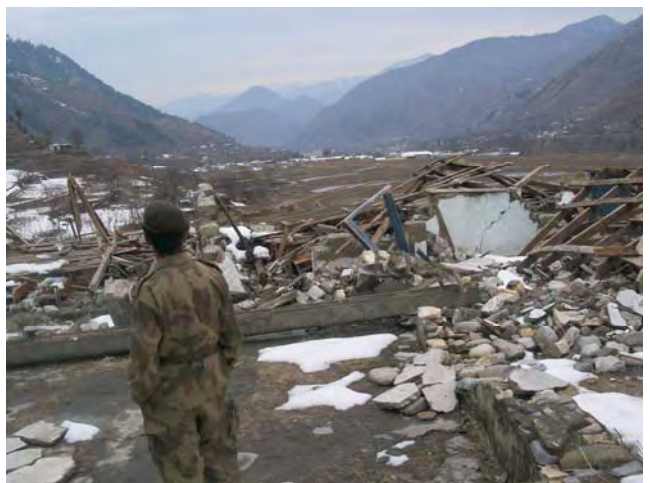
「GHS Biari (5)」(アライ郡)

車両が進入できない場所の手前から、徒歩で田のあぜ道、岩の坂を登って 20 分の地点。4 教室棟及び 3 教室棟全てが崩壊 (写真右)。なお、同一敷地内に GHS Batamori と同じ状況の Higher Secondary School の建物があり、これも全壊。

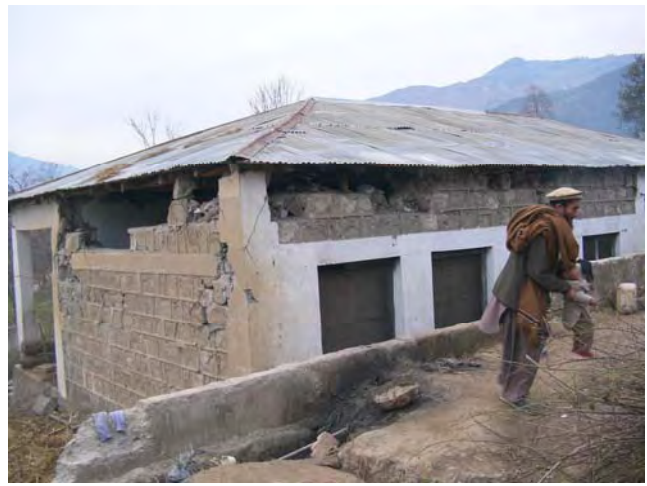
「GGPS Tamai (261)」(バタグラム郡)

車両が進入できない場所の手前から、徒歩で川を直接渡った10分の地点。2教室棟の妻側壁上部が崩壊し、教室は危険で使用不可能(写真右)。

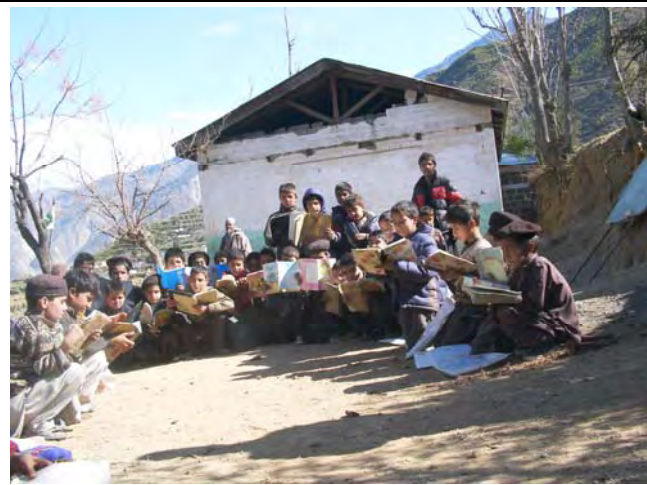
「GPS Hotel Batkool (10)」(アライ郡)

幹線道路から、徒歩で急峻な坂道を20分下った地点。1教室棟および2教室棟は梁の崩壊および妻側壁の破損が著しく教室の使用は不可能。損傷した教室の前でUNICEFが支給した学習キットで学ぶ児童たち(写真右)。

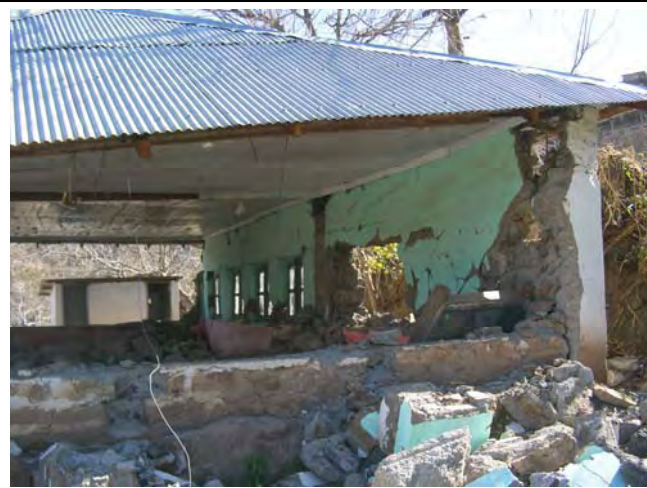
「GPS Bora Hutal (59)」(アライ郡)

幹線道路から車両を現地のピックアップトラックに乗り換え5分走り、更に徒歩5分の地点。2教室棟は壁が崩落して危険な状態にある(写真右)。

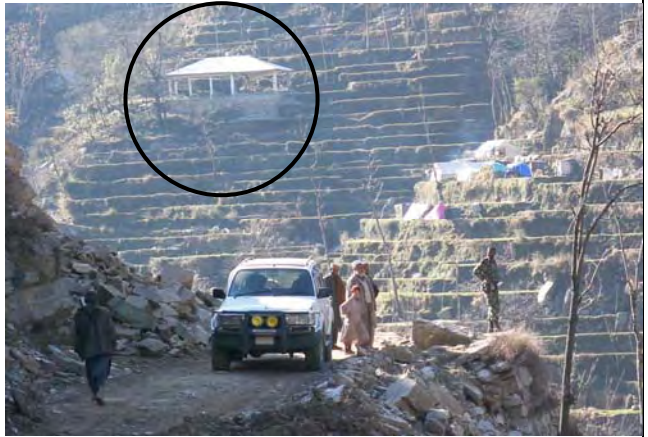
「GPS Kareen Shajan (140)」 (アライ郡)

現地の人からのヒアリングによると、サイトへのアクセスは、幅員の狭い崖淵を走る道路から、急峻な石段状の坂を下ったところで橋を渡り、対岸に着いてから再び急峻な段々畑を登った地点まで徒歩 30～40 分を要す。円内写真は、対岸にあるサイトで、壁が崩壊して、屋根が崩壊の危険にある。

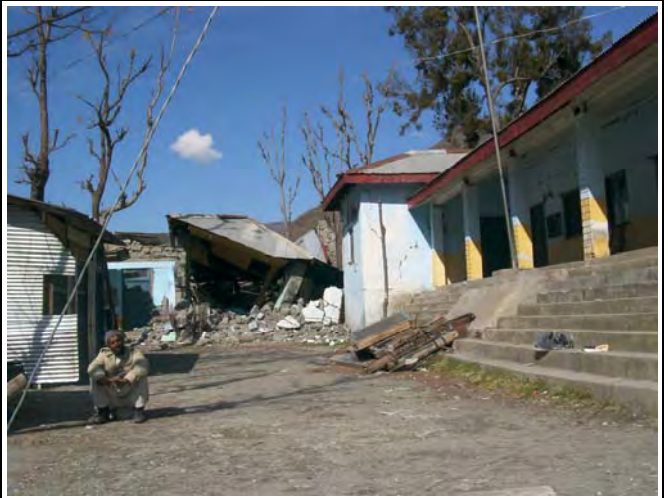
「GHS Taloo (8)」 (アライ郡)

幹線道路からわき道に下った集落まで車両が進入でき、そこから平坦地を徒歩で 15 分の地点。GPS Taloo が隣地に位置する。3 教室棟および 5 教室棟のうち、5 教室棟は完全崩壊、3 教室棟は妻側壁が崩壊している大規模損傷。

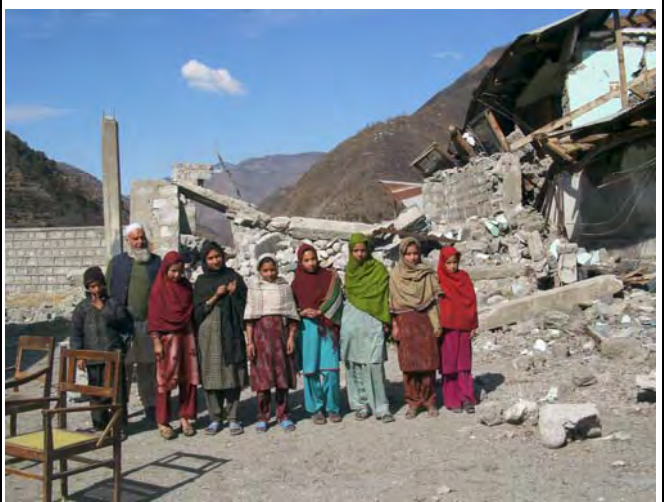
「GPS Taloo (35)」 (アライ郡)

GHS Taloo の隣地にある。1 教室棟および 2 教室棟からなり、1 教室棟は完全崩壊し、2 教室棟は妻側壁が崩壊している大規模損傷。写真の子どもたちの後ろは崩壊した 1 教室棟、右は GHS Taloo の崩壊した 5 教室棟。

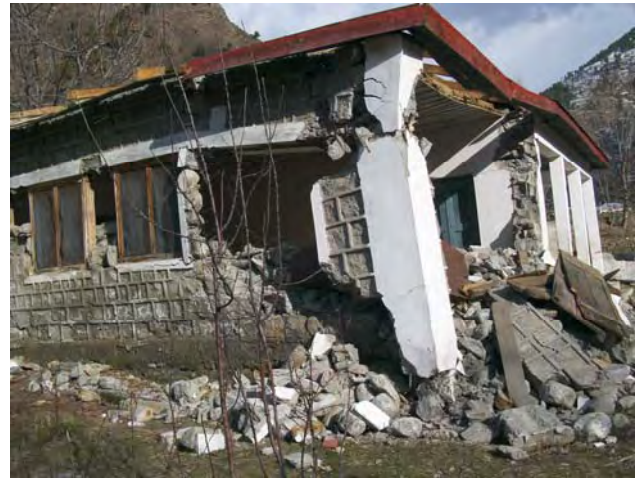
「GGPS Rashang (307)」(アライ郡)

幹線道路沿いにある小学校で、道路から10mほど下がった地点。2教室棟は梁が折れ、壁が崩壊し、屋根は傾いている(写真右)。

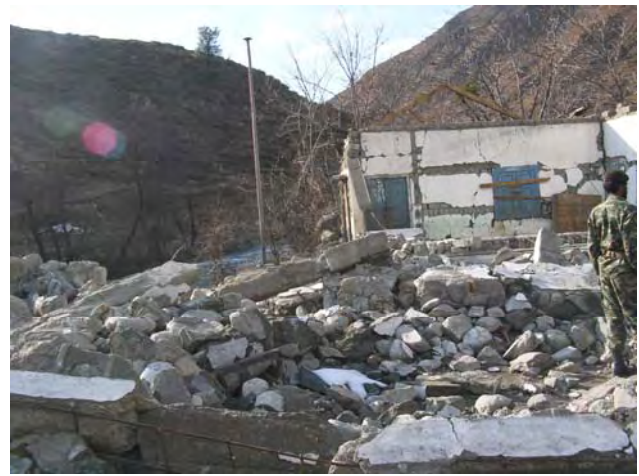
「GPS Rashang (42)」(アライ郡)

GGPS Rashang から50mの地点。前面に流れる川沿いにGPS Rashang と BHU Rashang が並んで配置されている。1978年の創設以来、本校前の川の氾濫の記録はない。2教室棟、1教室棟、更に1教室棟からなる。1教室のみ壁を残し、後は全て崩壊(写真右)。

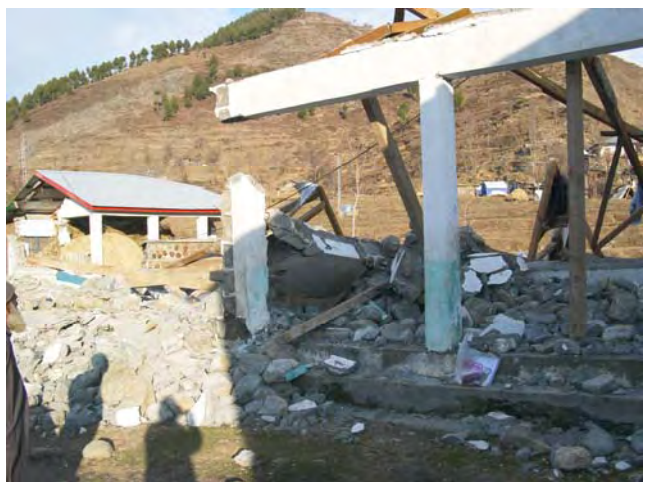
「GGPS Zareen Abad (285)」

幹線道路から、徒歩で5分坂を登った地点。2教室棟および1教室棟があり、2教室棟は完全に崩壊し、1教室棟は壁が崩落(写真右の中で、1教室棟は左側、2教室棟は右側)。

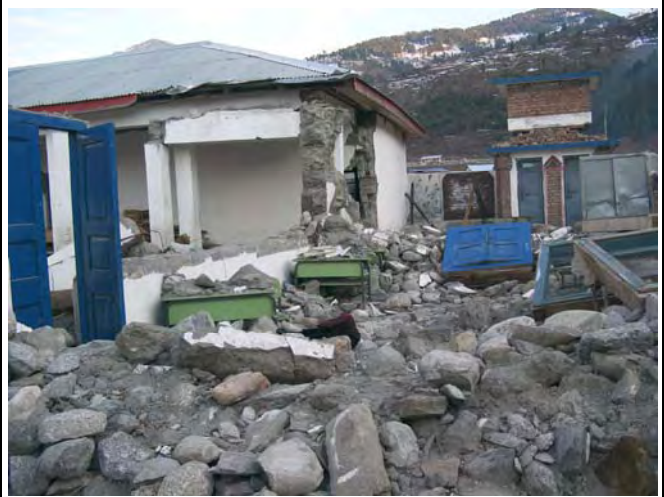
「GGPS Pokal (286)」(アライ郡)

道路沿いにある。2 教室棟および1 教室棟からなる。2 教室棟は壁・柱が損壊し、1 教室棟は完全に崩壊(写真右)。

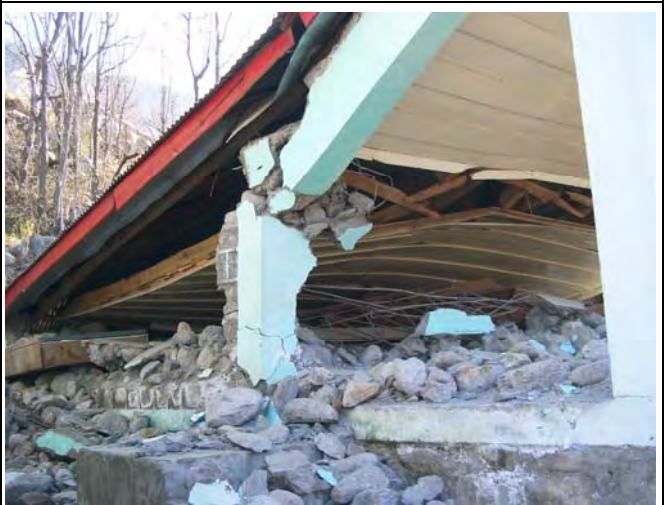
「GPS Kas Qalander (79)」(アライ郡)

アライ郡 Banna にあるパキスタン軍駐留キャンプから徒歩2分、アクセス良好。2 教室棟が2棟、および1 教室棟からなる。1 教室棟は屋根が潰れ完全に崩壊(写真右)。2 教室棟は壁が崩落する大規模損傷。

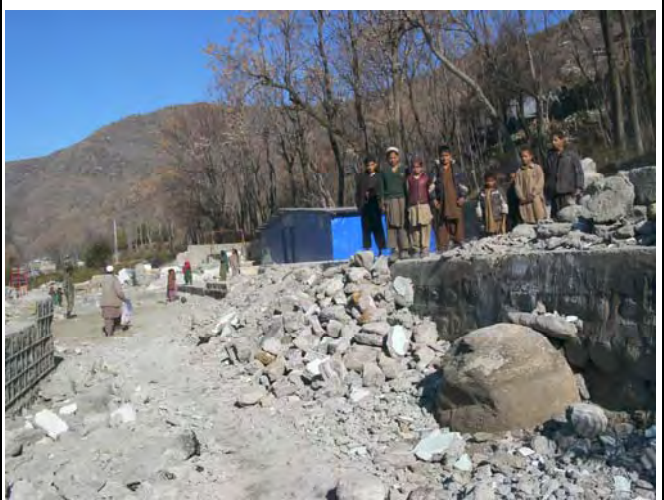
「GPS Banna Allai (18)」(アライ郡)

Banna の中心地から近場にあり、道路から平坦だが狭い散策路状の歩道を10分の地点。2 教室棟の3棟全てが崩壊。崩壊した建物の上にNGOが供与した仮設教室のテントが敷設してある(写真右)。

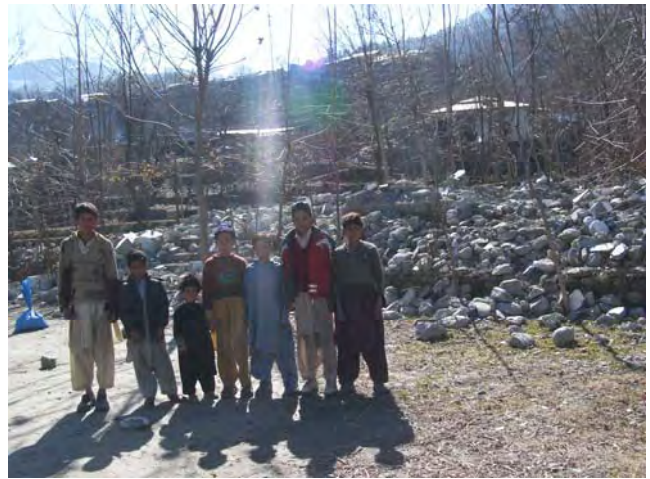
「GPS Kar Pokal (52)」(アライ郡)

道路から徒歩で10分の地点。周囲は農地。2教室棟が2棟。1棟は完全崩壊し、もう1棟は梁が切断され壁が崩壊。崩壊した教室の前に集まった学校の児童たち(写真右)。

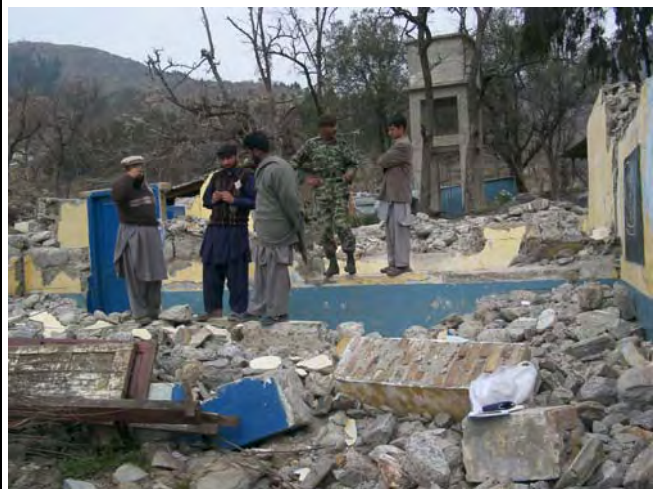
「GGPS Kuz Bazargai (253)」

幹線道路から徒歩3分の地点。学校の建物は敷地いっぱい建っており、敷地はかなり狭い。2教室棟が完全崩壊(写真右)。

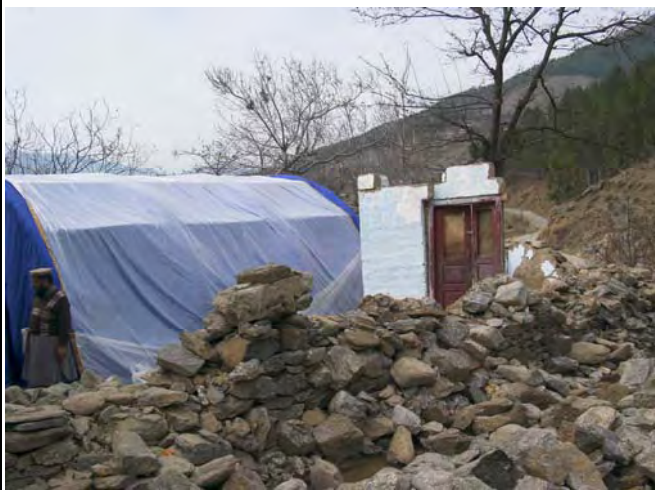
「GGPS Bazargia (289)」

GGPS Kuz Bazargai から徒歩10分の地点。建物は敷地いっぱい建っており、敷地はかなり狭い。2教室棟が完全崩壊(写真右)。

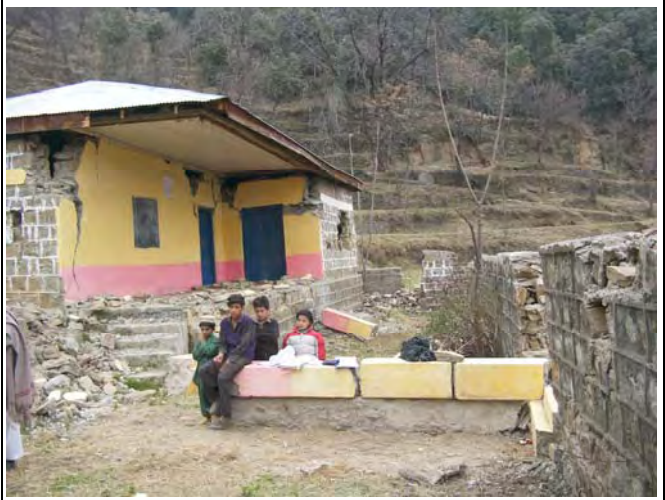
「GGPS Kadlo Bala (258)」

車両が進入できない場所の手前から、段々畑を通り、川を直接渡り、徒歩で45分の地点。2教室棟の柱・梁が折れ曲がる大規模損傷(写真右)。

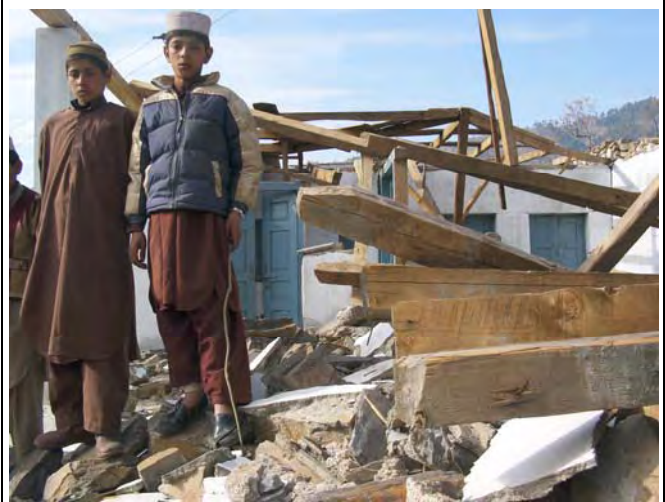
「GGPS Kadlo (260)」(バタグラム郡)

GGPS Kadlo Bala から徒歩3分の地点。敷地はかなり狭く、また、敷地境界は傾斜地である。2教室棟の1教室の壁を残し、あとは全て崩壊(写真右)。

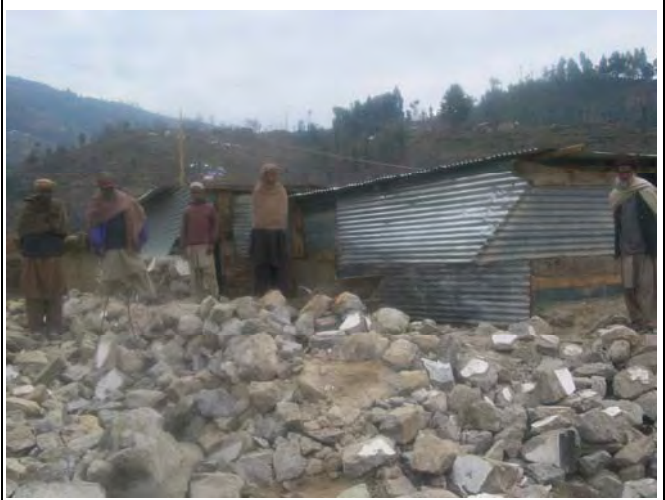
「GGPS Iqbal Abad Battamori (271)」(バタグラム郡)

幹線道路から、徒歩で住宅地の路地、吊橋、段々畑を通り、川を直接渡り、更に石の道を歩くこと25分を要する地点。2教室棟は完全に崩壊し、その上に用務員が仮設の小屋を建てて住んでいる(写真右)。

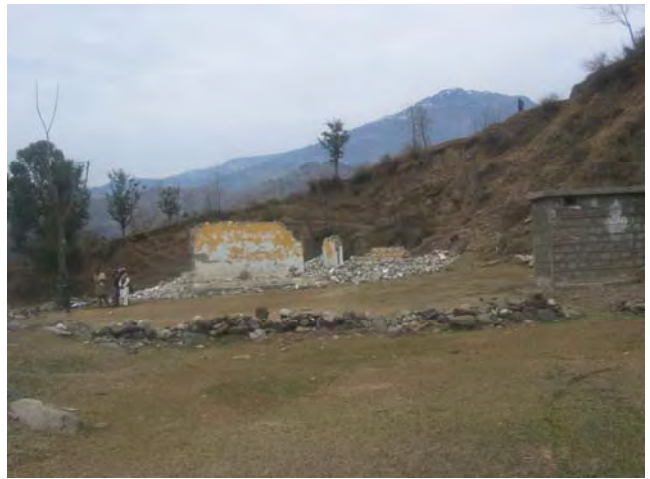
「GPS Rajdhari (36)」(バタグラム郡)

GGPS Iqbal Abad Battamori から、更に徒歩で直接川を渡り、段々畑および石の道を通して 15 分の地点。川を手前に見て後ろには山が迫る位置に学校はあり、敷地は平坦で広い。なお、川の洪水の経験は無い。2 教室棟が全て崩壊 (写真右)。

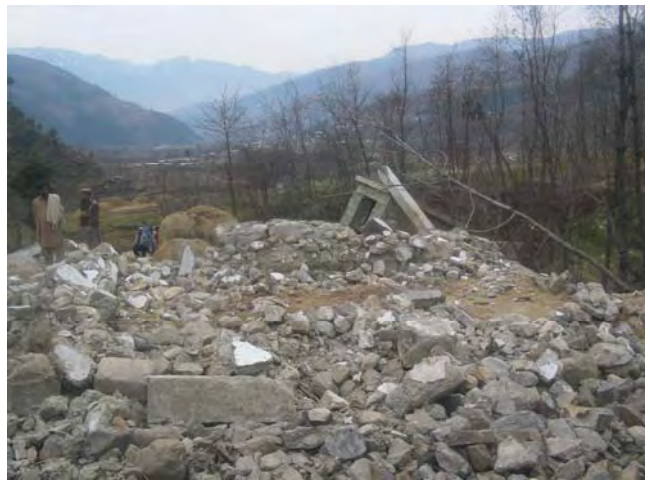
「GGPS Rajdhari (303)」

GPS Rajdhari から徒歩で裏手の山を登り、更に石の道を通して 15 分の地点。周囲は畑で、敷地は 2 段になっており、ゆるい傾斜がある。2 教室棟の全てが崩壊 (写真右)。

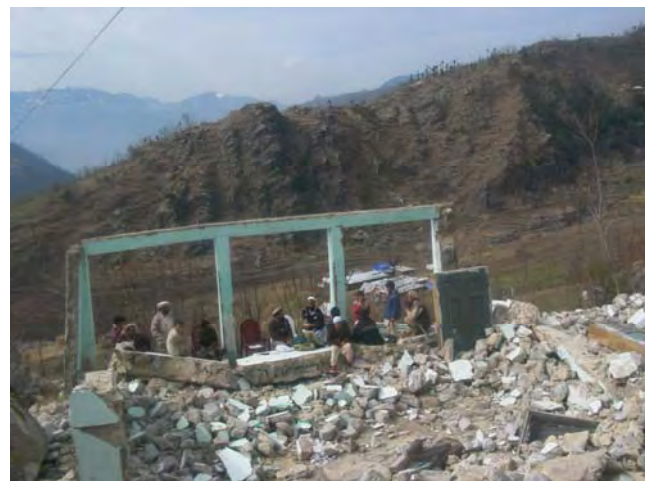
「GGPS Cheno Rajdhari (323)」

GGPS Rajdhari から段々畑、石の道を通して 15 分の地点。隣地に民家がある。傾斜がきついため、建設有効面積はかなり狭い。2 教室棟の全てが崩壊 (写真右)。

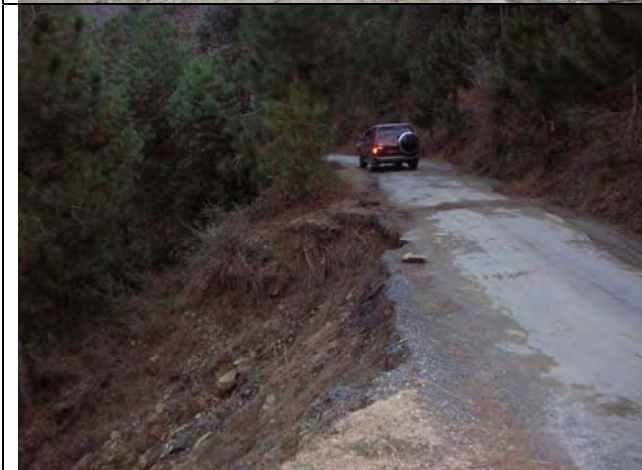
山側の法面崩壊のほか、谷側斜面の崩壊も多く見られる。

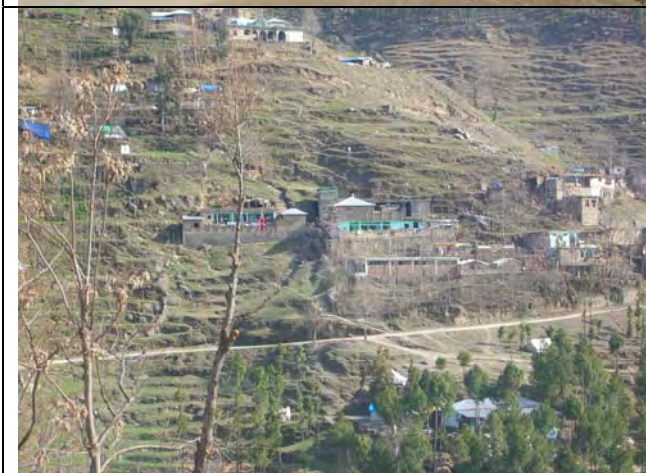
地滑り・法面崩壊の危険のある区間が多くみられる。

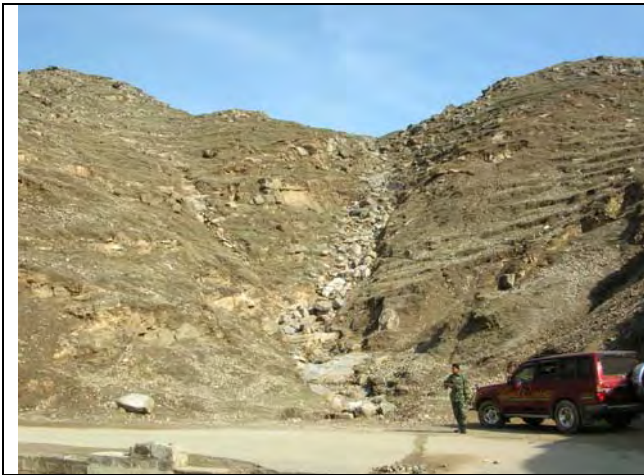
地滑り・法面崩壊の危険のある区間が多く存在する他、土石流の痕跡、谷側斜面の崩壊をも見られる。

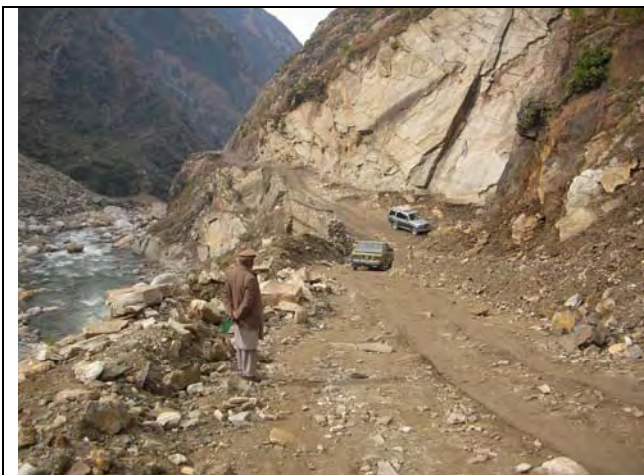
ビシャム・コンド・バンナ道路（アライ郡）

全区間山岳部にあり、車道幅員は3～4m（1車線分程度）で一部区間は法面崩落により2.5m程度まで狭まり普通車でさえ走行に支障をきたしている。全区間土道であり損傷は著しい。通行車両は比較的多い。また、地滑り・法面崩壊の危険のある区間が多くみられ、特に風化岩の滑落に注意を要する。

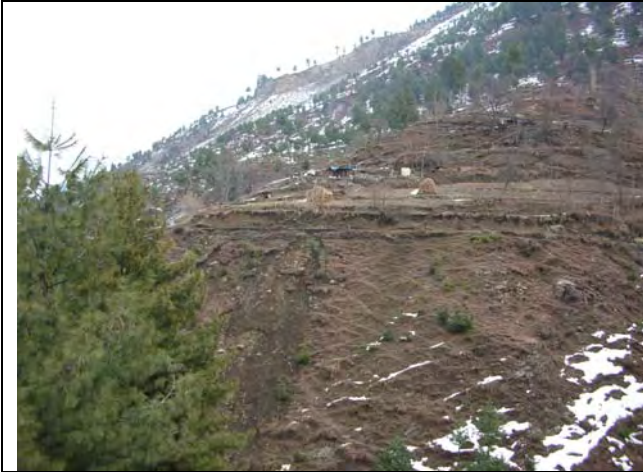
地滑り・法面崩壊の危険のある区間が多くみられ、降雨の度に道路が閉鎖され車両の通行に著しい支障をきたしている。

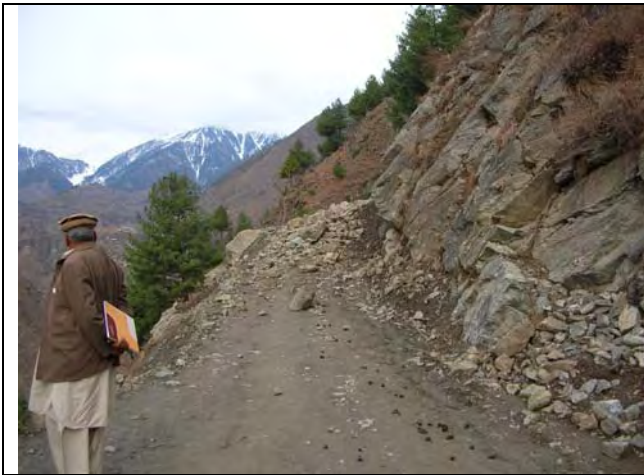
法面崩壊が頻繁に発生し車両の通行に支障をきたしている。

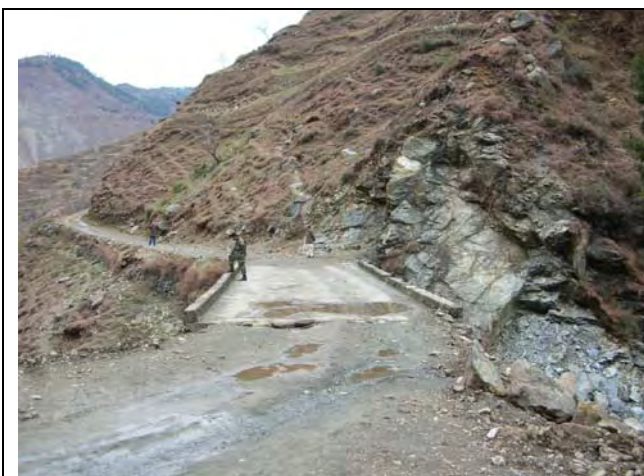
橋梁 No. 1

上部工（床版）の破損が顕著で危険な状況である。橋台についても先般地震により、さらに不安定な状態となっている。

上部工（床版）の破損が顕著で既に危険な状況であり、橋台についても先般地震によりさらに不安定となっていることから、早期の修復等対策が必須となっている。このことから、2車線幅員の新橋に架け替えることは妥当と考えられる。

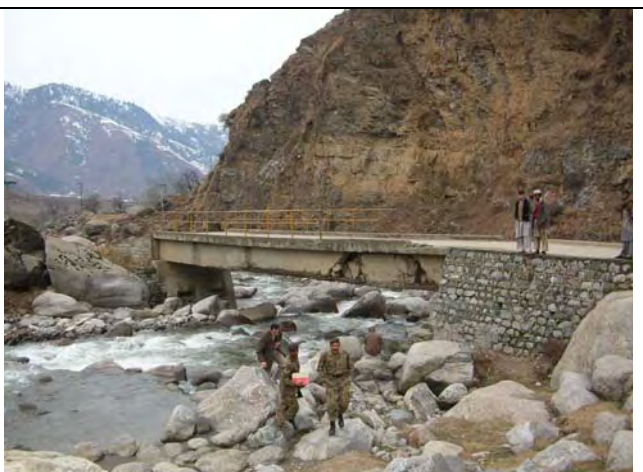
橋梁 No. 3

<p>洪水時の橋桁への水流, 漂流物による打撃による鉄筋の露出等の損傷が上部構造に見られる。架け替えの際には、高水位等の確認のうえ十分なクリアランス確保が必要と考えられる。また、地震による橋台への影響が見られる。</p>
 	<p>地震による橋台への影響が見られる。</p>

バタグラム県アライ郡の主要道路上にあり、かつ市街地に近いことで交通量も比較的多いにもかかわらず現橋は1車線相当の幅員である。また、洪水時における桁下クリアランスがとれていないための漂流物等の打撃による橋桁の損傷があり、さらに先般地震による橋台への影響が見られ早期の修復が必要である。これらのことから、洪水時において十分なクリアランスが確保され、かつ2車線幅員の新橋に架け替えることは妥当と考えられる。

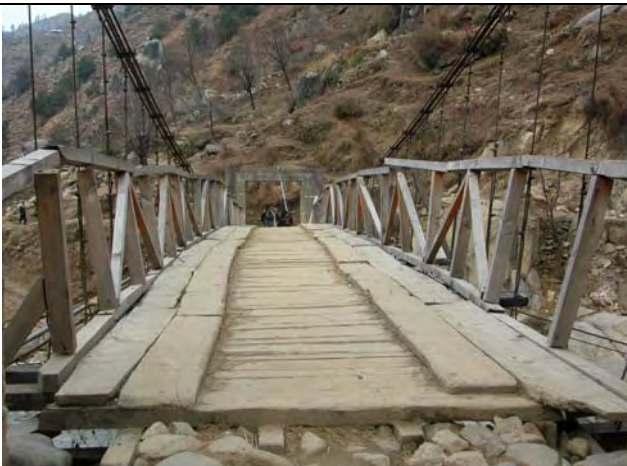
橋梁 No. 5

<p>既に老朽化している現橋（吊橋、1車線）は過去の洪水に加え先般の地震で損傷がさらに進み、現在歩行者のみ通行可能である（従来重量車以外は通行可能であった）。また、洪水時には桁下まで水位上昇がみられるとの情報があるため、架け替えの際十分なクリアランス確保が必要と考えられる。</p>
---	---

既に老朽化していた現橋は先般地震でさらに損傷が進んだこと、通行車両は現在浅瀬部分で渡河しており雨期、特に洪水時には通行不可となることが予想されることから、その緊急性とともに2車線幅員の新橋に架け替えることは妥当と考えられる。

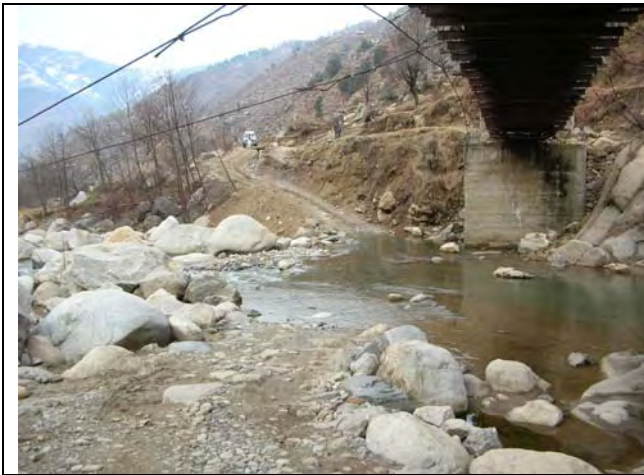
現在通行車両は当河川の浅瀬部分で渡河している(雨期は通行不可と思われる)。
洪水時には桁下まで水位上昇がみられるとの情報があるため、架け替えの際十分なクリアランス確保が必要と考えられる。

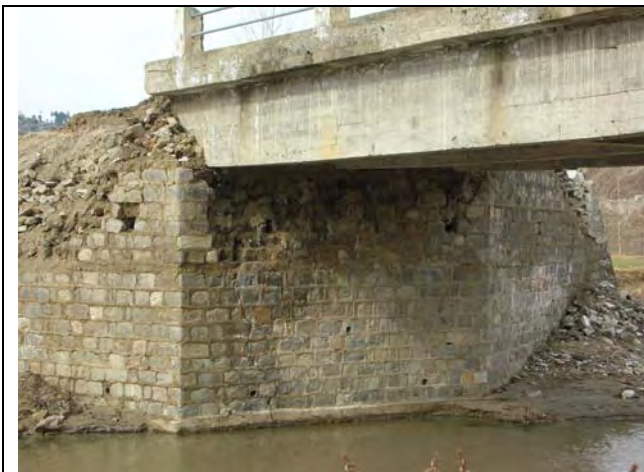
橋梁 No. 6

現在も通行可能であるが、橋台部に先般の地震による進行性の損傷が見られる。

先般地震による進行性の損傷がみられることから、早急に現状どおりの1車線幅員の新橋に架け替えることは妥当と考えられる。

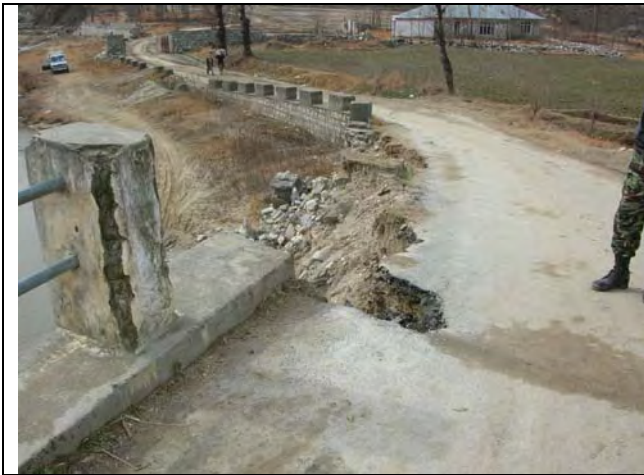
当該河川は洪水時にはカレッジへのアクセス道路が冠水することが考えられる。そのため同アクセス部を Causeway とすること等が考慮されるべきであろう。

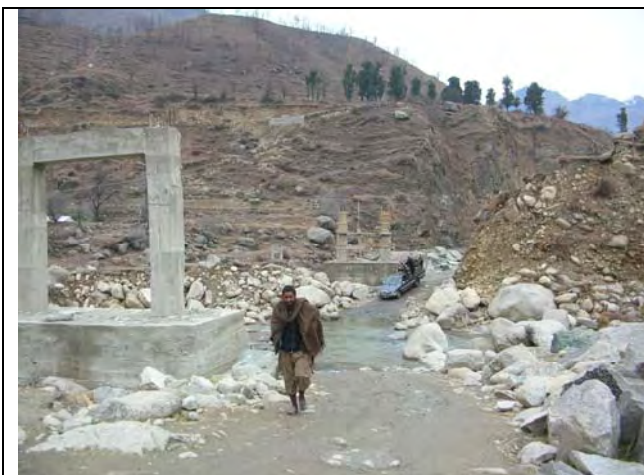
橋梁 No. 7

地震前に基礎工事が開始され橋脚部分が完成していた。地震により大きな被害を被り、工事中止となり再開の目処はたっていない。

同橋梁より 300m ほど上流に旧架橋地点がある。旧架橋地点の方が川幅も狭く、橋梁設置場所として適しており、旧架橋地点での橋梁建設が妥当である。
