## 第 2 章

## 第2章 プロジェクトを取り巻く状況

### 2-1-4-1 改修対象道路の現況

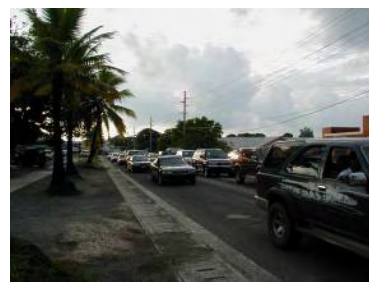
PVA 交差点～Shell 交差点間は、パラオで一番交通 が集中する区間である。交差点が連続しているが、朝昼夕のピーク時には、道路中央部にある第 3 番目の車線をリバーシブル車線として利用している。しかし、主方向の 2 車線が

交差点出口部で 1 車線に絞られるため効率よく流れずに渋滞の原因となっている。

**写真 1** ピーク時の渋滞状況  
(区間 A、郵便局前)

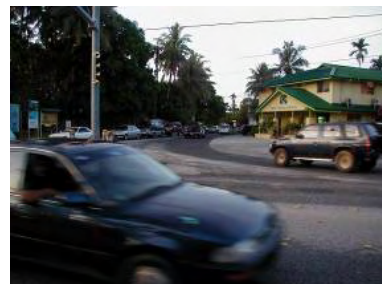
各交差点では、交通量に関わらず直進する方向が優先的に流入しているため、3 枝の交差点では右左折する車線には車が連なり渋滞を深刻なものとなっている。これは運用上の問題で、交差点で主方向と従方向を明確にしていないことに起因している。PVA 交差点および Shell 交差点では、2001 年前に信号機が設置されたが、赤信号で停止している間に青信号の方向にほとんど車が走っていないことに苦情が寄せられ、運用を停止して現在は使われていない。しかし、交差点で主方向を曖昧にしているため、通過交通が偏り、交差点容量が低下し、交通事故が多発している。

**写真 2** 優先方向が不明確で渋滞  
(PVA 交差点付近)

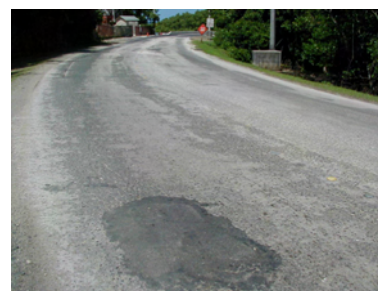
丘陵部では縦断勾配と平面線形の曲線半径が設計速度に準じたものとなっていない箇所がある。パラオ側は、規制している速度を設計速度とみなしており、幾何構造との関係で規定される設計基準とは関連付けていない。一例としては、設計速度と最も関係が深い視距が十分に確保できていない区間でも、平坦な地形では時速 40 km としていることから事故多発地点となっている。一般的に、このような不適切な幾何構造の箇所では、規制標識により道路利用者へ注意を喚起するとともに、物理的に速度を落とすように交通ハンプ等を設置する必要がある。

**写真 3** 急カーブの事故多発地点  
(区間 C アイライコースズウェイ手前)

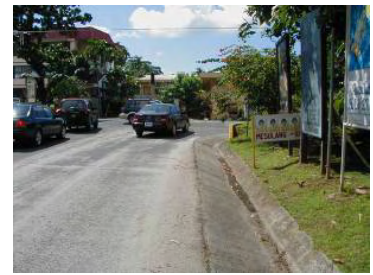
(区間 A)

コロール島の PVA 交差点～Mobile Top-side 交差点間は、街路として使用されているが、路肩が狭く V 型側溝が迫っているため側方余裕が乏しい。このため、交通容量は低下し円滑な阻害要因となっている。さらに、歩行者や自転車などは、右左折する車両に追い込まれて V 型側溝に入り転倒する事故が起きている。歩道が整備されていないため、交通安全上対策上、人と車を分離することが双方にとって必要となっている。

**写真 4 車と側溝の隙間がない**

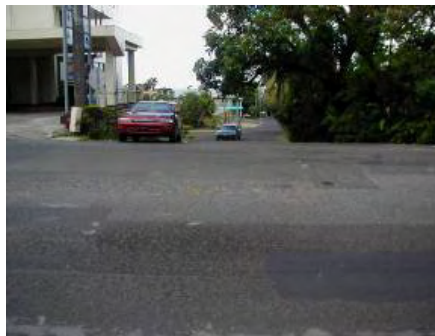
(区間 A、T-ドッグ交差点)

交差点は導流化されたものがなく、交差部で見通しが悪いものが多い。通常、交差点付近では、交通事故を防止する観点から縦断勾配を 2.5%以下とすることが求められる。しかし、写真で示すように急勾配の箇所が幾つかあり、適切な箇所での停止、発進（加速）のタイミングをとるのが非常に困難であり、円滑な交通の阻害要因となっている。

**写真 5 5%程度の坂道での発進**

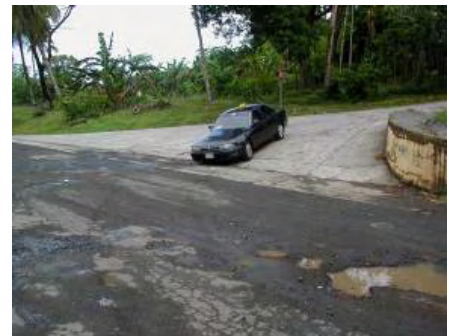
(区間 F、空港アクセス道路)

**写真 6 10%近くある坂道の交差点**

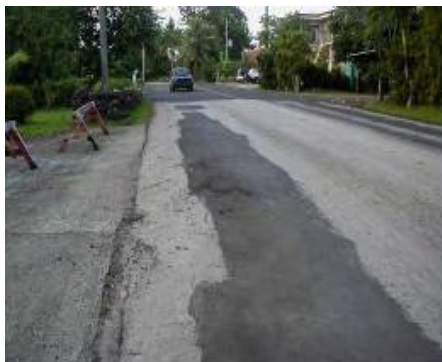
(区間C)

著しい損傷した箇所には、10 数センチにも膨れ上がった箇所（Upheaval）があり、過積載車がその原因となっている。その一例として、トレーラにひとつの砂袋（1.5 - 2 m<sup>3</sup>）が 12 袋（25 - 35 t）積んでいる砂運搬車がある。この砂運搬車は、夜間にも数台走っていてどれも坂道をゆっくりと登っていることから相当な重さの砂を積載した過積載車と思われる。道路改修を適切におこなっ

写真7 膨れ上がった舗装損傷箇所

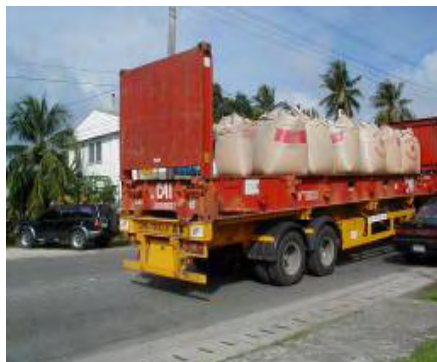
(区間A)

写真8 砂袋を運ぶ過積載車トレーラ

ても、過積載車の取締りを強化しないかぎり、舗装は損傷し円滑な交通の阻害要因となる。

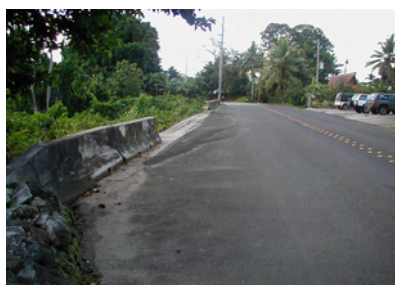
(区間C、トップサイド)

地すべりが発生している箇所に共通して言えることは、①交通規制されていない、②地すべりが全面的でなく部分的で小規模である、③応急措置が講じられている等がある。現段階では地すべり区間が円滑な交通の主要な阻害要因とはなっていない。しかし、近隣地への影響および交通安全上対策を考慮して適切な対策を検討する必要がある。

‘地すべり箇所’は調査結果によれば、斜面全体を巻き込む大規模な深い円弧すべりではなく、単なる浅い（路肩から数メートル程度の深さの）路肩部分の変状・小崩落あるいは路床の不同沈下の様でもある。これらは設計ミス（法面安定勾配を超える急激な傾斜）、施工不良（路床土の締め固め不十分）に加え、記録的降雨・制限を越える重量車両の通行によって引き起こされた盛土の沈下・路盤材の流失と考えられる。

写真9 地すべりによって防護柵が転落

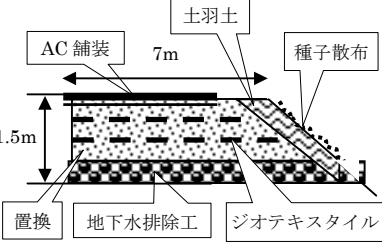
| 地滑り地点名 | 原因究明 | 対策工 |
|---|---|---|
| 空港アクセス（区間 F2） | <ul style="list-style-type: none"> <li>・当地は軟質な凝灰岩・砂岩を主体とする地盤で過去に地滑りが起きている。</li> <li>・1993 年の地滑りは、地下排水が不備で尾根筋に地滑りが起き舗装が損傷した。</li> <li>・2001 年および 2002 年の舗装損傷は埋設管設置時の施工不良と大量の路面流下雨水の排水不良が原因と考えられる。</li> </ul> | <p>(延長は 35m)</p> |

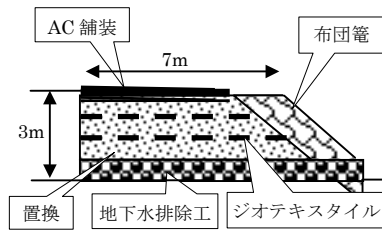
| 地滑り地点名 | 原因究明 | 対策工 |
|---|---|---|
| アイライビューホテル付近（区間 F1） | <ul style="list-style-type: none"> <li>・地滑りを起こしやすい谷筋に当たる。</li> <li>・聞き取り調査によれば地下水位は極めて高い。</li> <li>・周囲の地形から舗装損傷の原因は、路体が滑って沈下したためと思われる。</li> </ul> | <p>(延長は 40m)</p> |

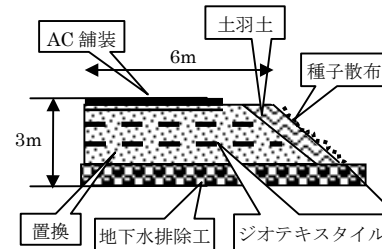
| 地滑り地点名 | 原因究明 | 対策工 |
|---|---|---|
| トップサイド（区間 C） | <ul style="list-style-type: none"> <li>・付近に数箇所の地滑り箇所があり地滑り地帯といえる。2001 年に対策工を講じたが動いた。</li> <li>・舗装損傷は、風化玄武岩の尾根筋で道路法肩の崩壊が原因と思われる。</li> <li>・地下水位は低いが水道管漏洩の可能性（土中水から塩素を検出）がある。</li> </ul> | <p>(延長は 35m)</p> |

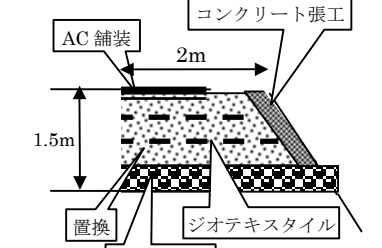
| 地滑り地点名 | 原因究明 | 対策工 |
|---|---|---|
| 豪州国海事公務官公邸付近（区間 E2） | <ul style="list-style-type: none"> <li>・玄武岩・集塊岩の露頭する比較的良好な地盤である。法尻から地下水が滲出している。</li> <li>・舗装損傷は、埋設管設置時の施工不良が原因と考えられる。</li> <li>・ガードレールを車が擦った痕跡もあり。</li> </ul> | <p>(延長は 80m)</p> |
