目 次

## 1. 対処方針に対する調査結果

### 1-2 調査対象区間

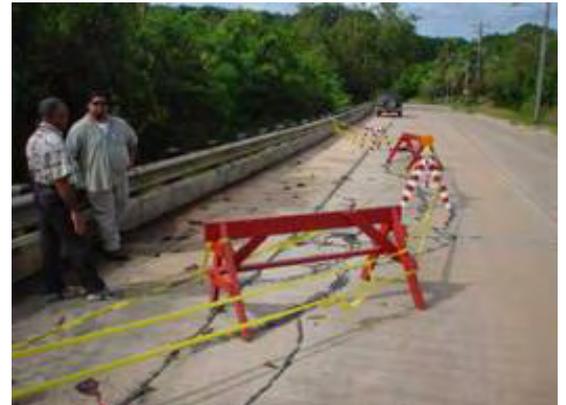
- 区間 F には、もう 1 箇所の地滑り箇所が空港アクセスにあるが、対策工をすでに 2 回講じているが安定しない箇所であり、今回の現地調査では複雑な要因が関係していることは分かったが原因究明はできなかった。さらに、この区間は台湾からの資金でコンクリート舗装されており日本側が改修に含めると

責任分担が不明確となる恐れがあること、コンクリート舗装は地滑り箇所以外損傷していないこと、応急修理により供用上大きな支障 (交通ボトルネックとなっていない) となっていないこと、から本改修計画の対象外とする。

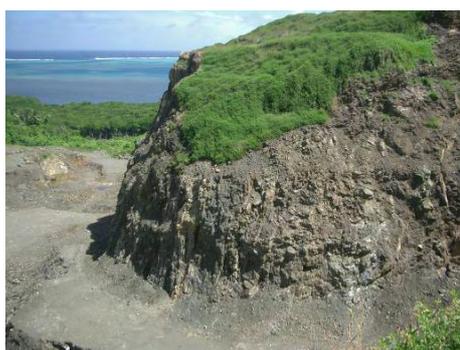
【ポリキャップ採石場】

現地で関係者からのヒアリングでは、基準値を満足するものもあるが品質にバラツキがあり、安定しないとのことであった。また、降水量が極めて多いという気象の特徴の下で、全般的に吸水率が高いことがアスファルト合材の品質に影響を与えるリスクが高いことが指摘されている。このようなことから、品質を確保するための管理方法では、独自の試験室で使用する骨材に関して骨材試験を実施する必要がある。また、試験項目には特にすり減り試験とともにアスファルトはく離試験が不可欠となる。

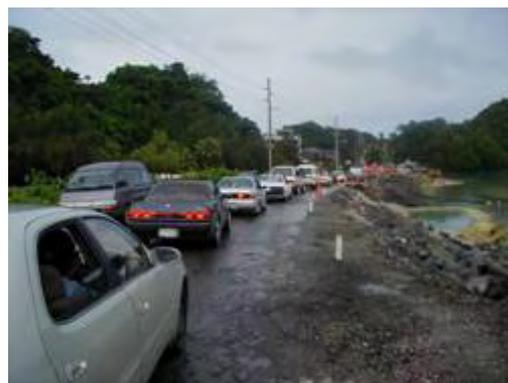
島間連絡道路改修計画第2期工事では、マラカルコースウェイ区間およびマラカル道路地滑り対策工区間で片側通行を交互に繰り返す交通規制をおこなって交通を切り回していた。交通量が比較的少ない区間であり、かつ事前に広報が徹底していたこともあり、問題なく運用されていた。
