キリバス共和国
南タラワ水産業関連道路整備計画
基本設計調査報告書

平成 19 年 1 月
(2007 年)

独立行政法人国際協力機構
(JICA)

委託先
株式会社 建設企画コンサルタント

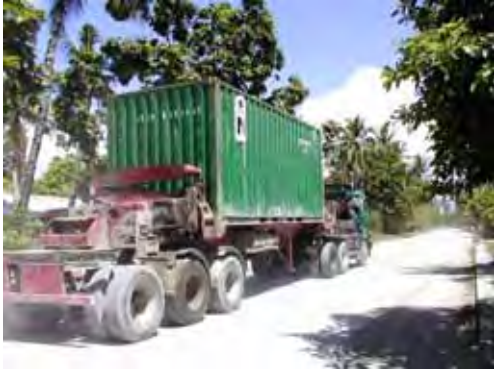
写真 1: 26t 積みトレーラー等の大型車輛増加により、道路の損傷が激しくなった。

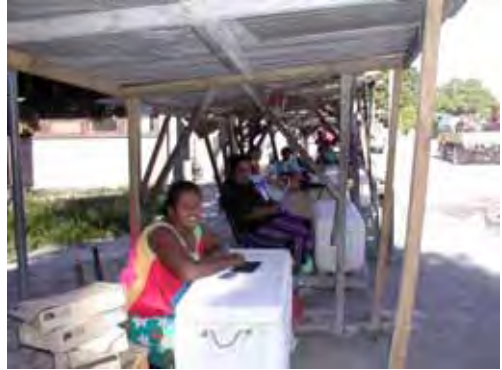
写真 2: 路肩での魚の販売は、車道の轍を避けた車で埃や水がかかるため商品価値が下がる。

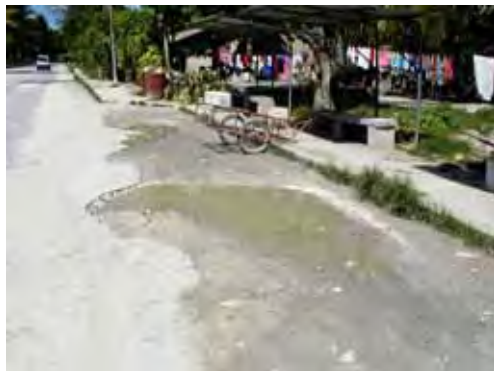
写真 3: バス停前の舗装が剥がれて水溜まりとなっているため、ミニバスはここに停車できない。

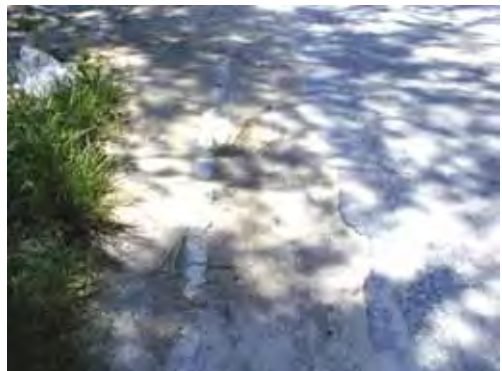
写真 4: 特に道路端部は、既に舗装が剥がれている箇所が多い。

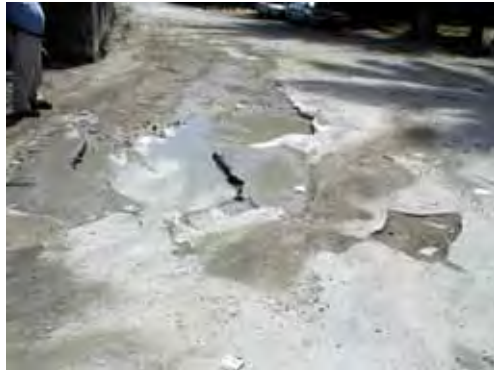
写真 5: トゥンガル中央病院の前ではポットホールが拡大し、路面の欠損へと発展している。

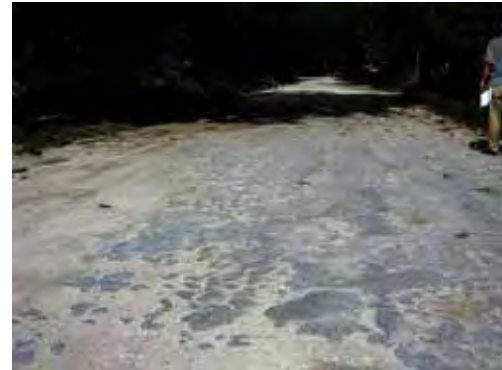
写真 6: バイリキワーフ道路では亀甲クラックが発生し、舗装が既に剥がれているところが多い。

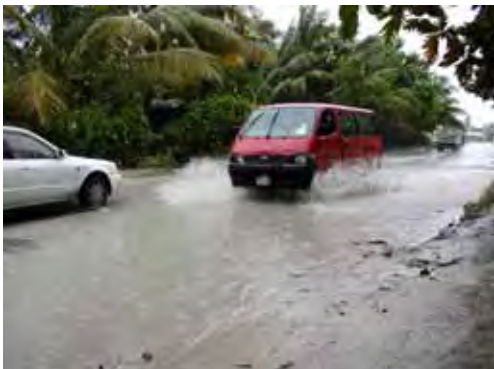
写真 7: 道路の地覆とハンプに囲まれた部分は表面水が流れず、冠水被害が深刻化している。

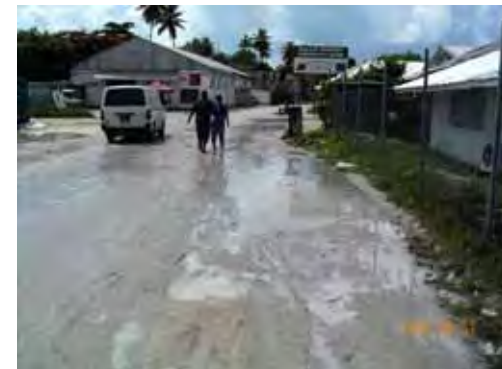
写真 8: 排水施設・歩道がないため歩行者が車道を歩き、事故の原因となっている。

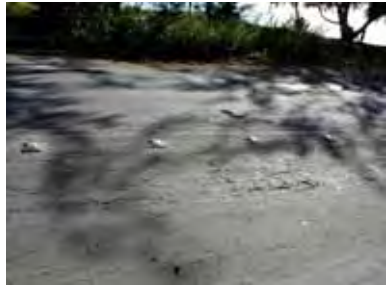
| No. | 路面の状態 | 路面状態悪化の原因 | 補修方法 | サンプル |
|---|---|---|---|--|
| a | 亀甲状クラック | 路盤強度不足 舗装の劣化 地下排水不良 | D or E | |

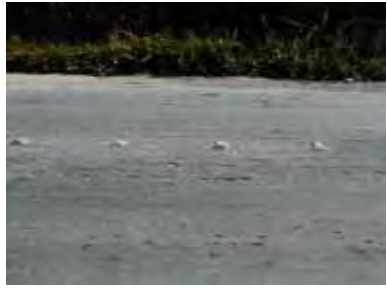
| No. | 路面の状態 | 路面状態悪化の原因 | 補修方法 | サンプル |
|---|---|---|---|--|
| b | 線状クラック | アスファルト舗装の劣化 施工不良 | B, C or D | |

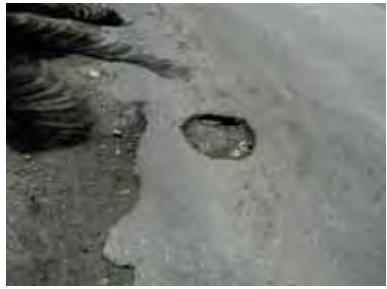
| No. | 路面の状態 | 路面状態悪化の原因 | 補修方法 | サンプル |
|---|---|---|---|--|
| c | ポットホール | 局所的な路盤強度不足 アスファルト舗装の劣化 施工不良 | B, C or D | |

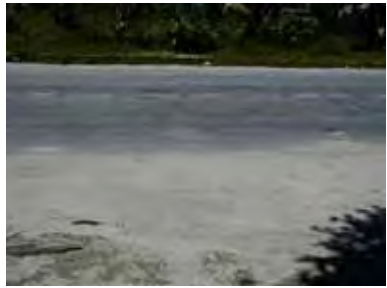
| No. | 路面の状態 | 路面状態悪化の原因 | 補修方法 | サンプル |
|---|---|---|---|--|
| d | 轍ぼれ | 路盤強度不足 不適切な配合設計 使用骨材の品質不良 | D or E | |

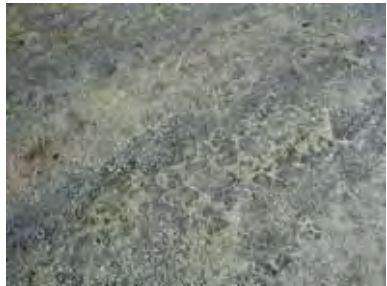
| No. | 路面の状態 | 路面状態悪化の原因 | 補修方法 | サンプル |
|---|---|---|---|--|
| e | ラベリング | 不適切な配合設計 使用骨材の品質不良 施工不良 | C or D | |
