インドネシア国
鳥インフルエンザ等重要家畜疾病に対する
家畜衛生ラボ改善計画
予備調査報告書

平成 18 年 11 月
(2006 年)

独立行政法人 国際協力機構
無償資金協力部

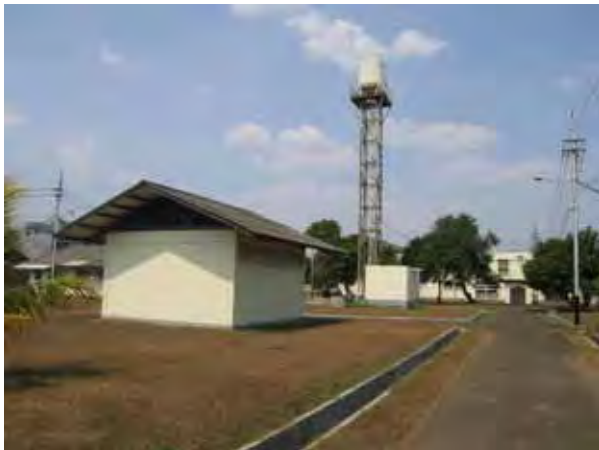
写真 3: 給水塔
建設後約20年が経過しているが、施設が適切に維持管理されており、給水設備の問題は報告されていない。

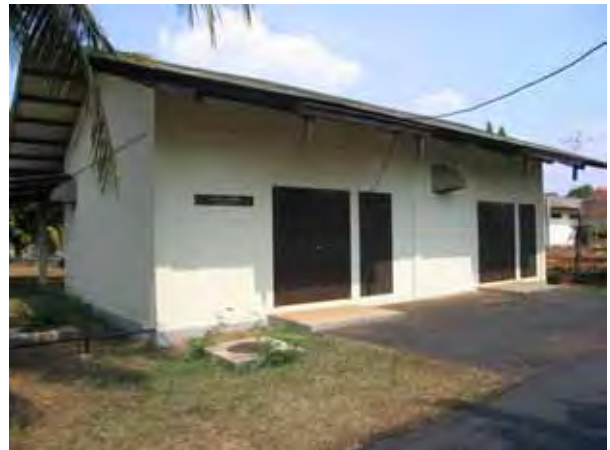
写真 4: 受変電室
現状では、受電容量の不足は無く、施設が適切に維持管理されており、電気設備の問題は報告されていない。

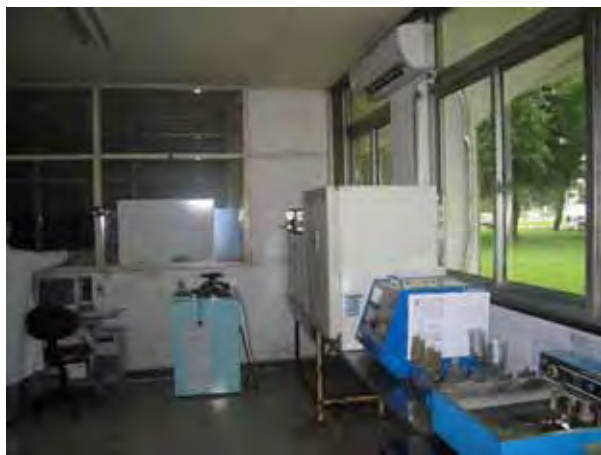
写真 3: ウイルス検査室
一般実験室であり、バイオセキュリティが低い。AI診断では、実験者への感染の危険性がある。

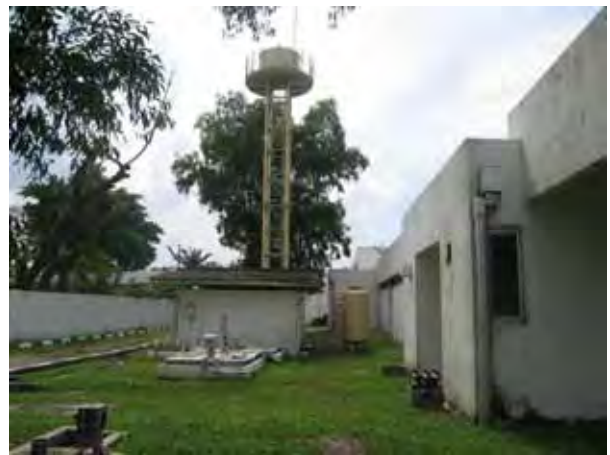
写真 4: 給水施設
滅菌処理装置、給水クリーナー、及び軟化装置が耐用年数を超えており、更新が必要である。

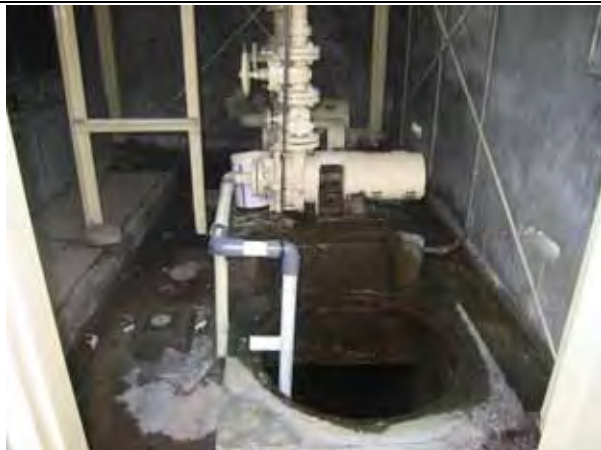
写真 5: 揚水ポンプ
高架水槽へ給水する揚水ポンプはすでに耐用年数を超えており更新が必要である。

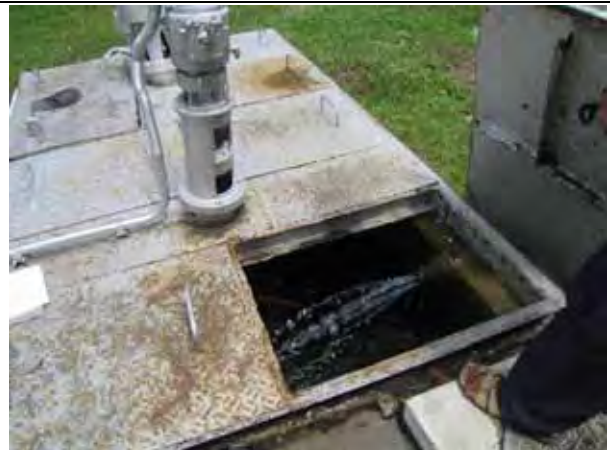
写真 6: 公共水道取入れ口
メダン地域の給水需要が供給に追いついていないため、給水量の不足が生じている。

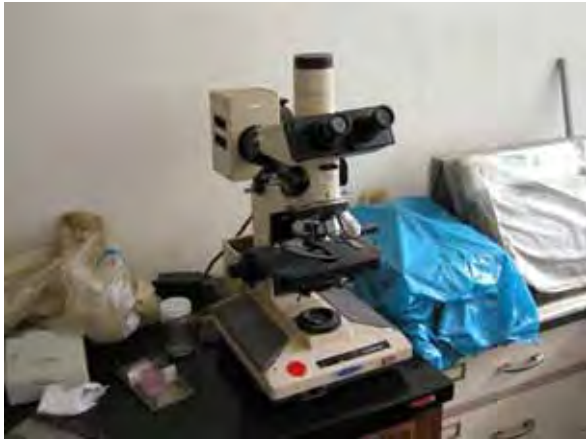
写真 1: 蛍光顕微鏡(オリンパス製、BH-2 型)
病理検査室の実験台上に設置されている。1980 年代に我が国の無償資金協力により整備されたが耐用年数を超えており使用の限界に達しつつあった。

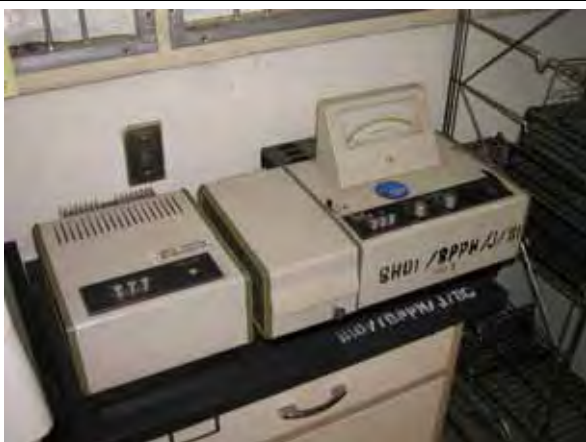
写真 5: 分光光度計(日立製作所製、100-10 型)
生化学検査室に設置されている。1981 年に我が国の技術協力により供与された。すでに四半世紀を超えており、使用に耐えられない状況である。

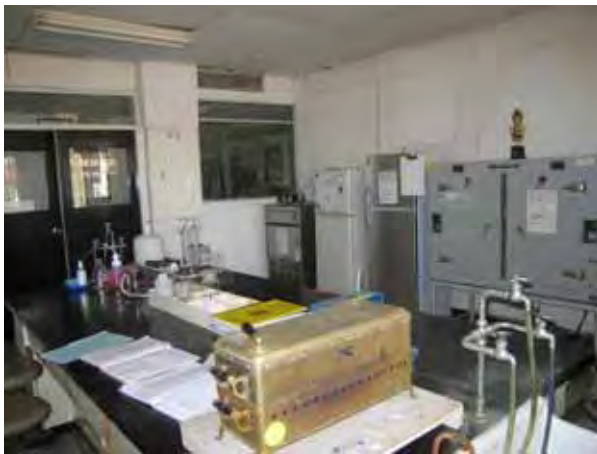
写真 3: ウイルス検査室

一般実験室であり、バイオセキュリティが低い。AI診断においては、実験者への感染の危険性がある。

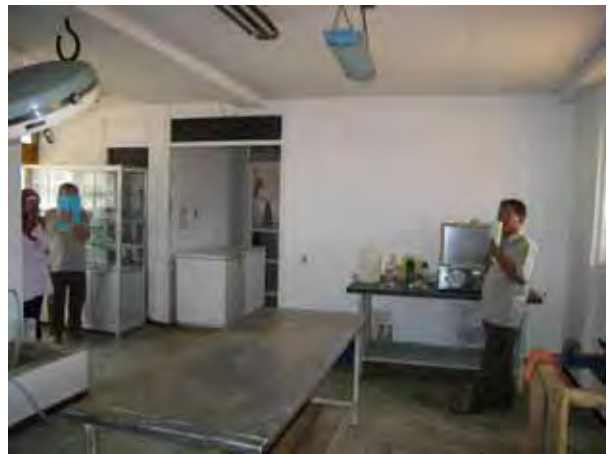
写真 4: 解剖室

AIの検体は、他の疾病同様に、開放型で行われており、バイオセキュリティが低く実験者への感染の危険がある。

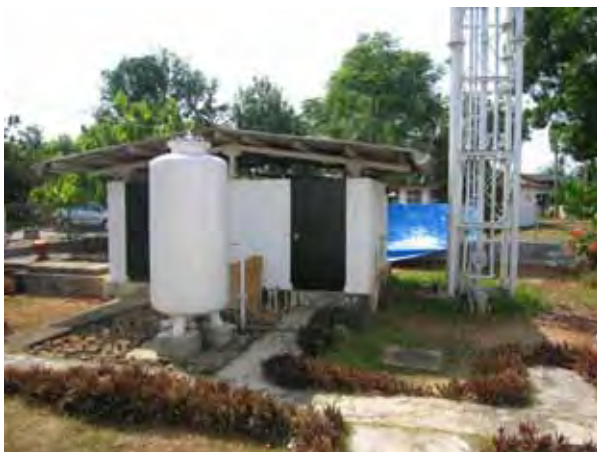
写真 5: 給水施設

井戸水を利用している。給水量は確保できている。給水設備機器は耐用年数を超えており、更新が必要である。

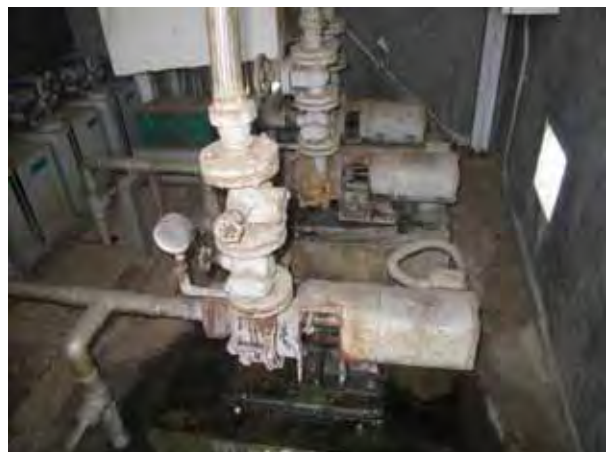
写真 6: 稼働中の揚水ポンプ

高架水槽へ給水する揚水ポンプの2台が稼働しているが、耐用年数を超えており、交換時期である。

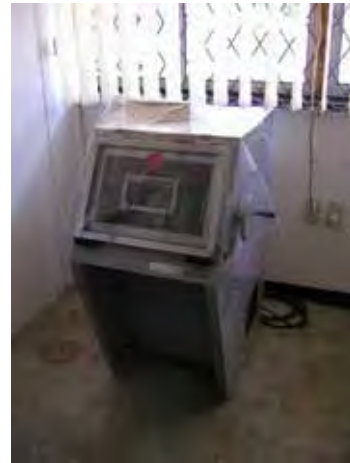
写真 2: クライオスタット(サクラ精機製、CM-3P 型) 病理検査室の床に設置されている。1978 年に我が国の技術協力により供与された。耐用年数を超えており、使用に耐えられない。
