第8章 29橋梁の現況調査と点検結果

8.1 対象橋梁の構造概要

8.3 点検調査結果

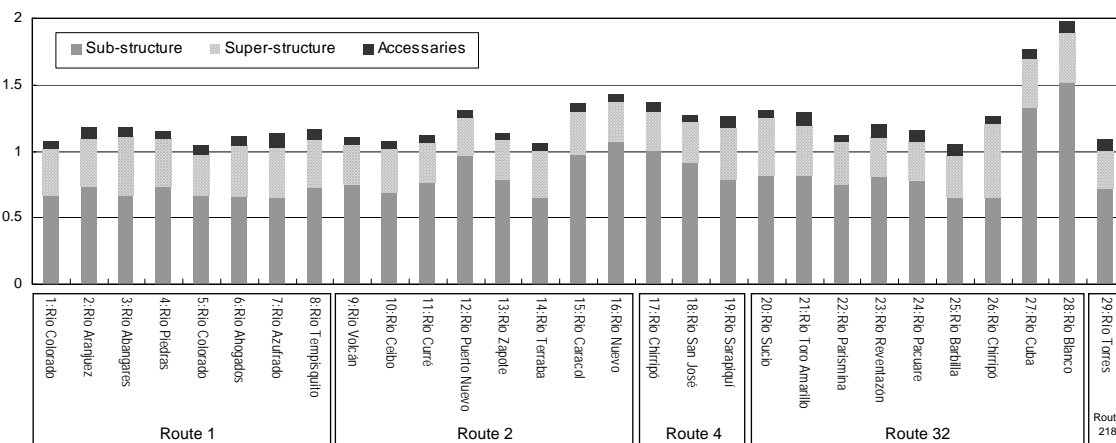
図9.1 橋梁損傷度評価結果

橋梁各部位の構造としての重要度から決まる重み付け値と、損傷の程度が橋梁各部位に与える影響の度合いから決まる重み付け値を、AHPを用いた一対比較を行って算出し、橋梁全体の損傷度評価方法を構築した。この評価方法の構築は、MOPT 橋梁技術者と調査団との共同作業によってなされた。29橋梁の橋梁全体の損傷度評価結果を、図9.1に示した。

注) 縦軸：橋梁損傷度評価値，数字の大小が損傷度大小を表す（最大5.0）

本評価結果では、No.27 および No.28 橋梁は、下部構造の損傷が深刻で、橋梁損傷度評価値が大きく、補修・補強費用が架け替え費用よりも高くなるため、補修・補強の対象とする橋梁から除外した。

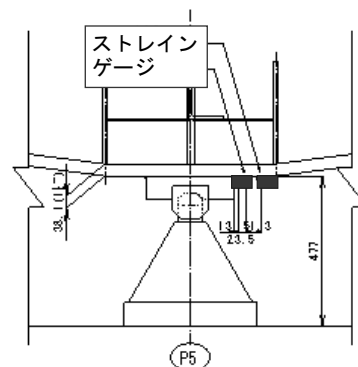
図 10.1 支承取付け部
ストレインゲージ時設置箇所

一般的に、疲労破壊は、応力集中が大きく、応力変動が大きい部位で発生する可能性が高い。本調査では、支承取付け部（図10.1）、対傾構取付け部（2ヶ所）および横構取付け部の計4ヶ所を選定し、応力変動状況を連続24時間計測、記録した。図10.2に当日の時間帯別交通状況を示し、大きな応力変動幅を発生させる重量車両（5軸トラック）の通行状況を、図中白抜きで表した。24時間交通量（全車種）は6,230台/日、そのうち、5軸トラックは1,996台/日である。

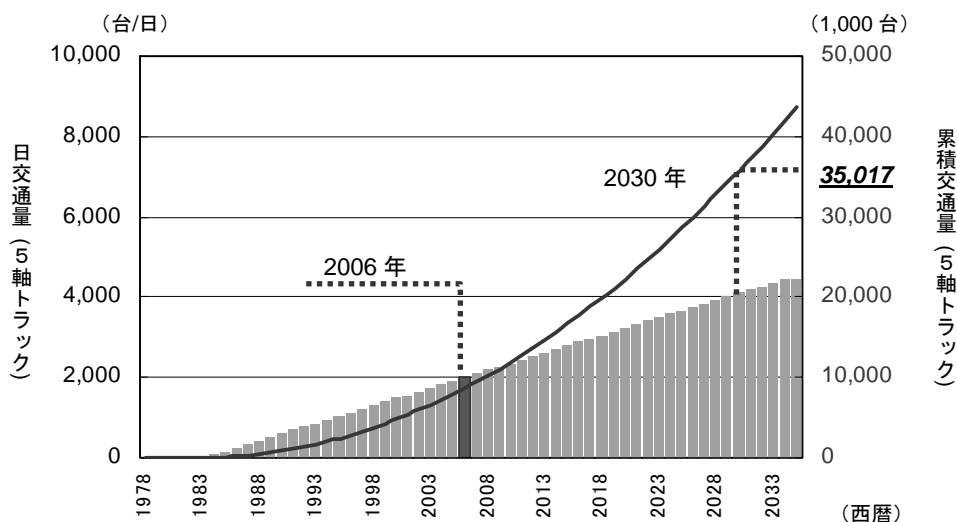
図 10.3 疲労破壊発生時期と累積交通量の関係

試験を実施した Chirripo (No.26) 橋は、完成後 28 年を経過している。交通量が現在のトレンドで伸びると仮定して、累積交通量と応力頻度測定結果から各計測部位の残存疲労寿命を計算した。支取付け部の疲労破壊発生時期（残存疲労寿命）と累積交通量の関係を図 10.3 に示した。また、各部位の疲労破壊発生時期（残存疲労寿命）と累積交通量の関係を表 10.8 に示した。

この結果から、最も厳しい条件にあるのが支取付け部で、2030 年には亀裂が発生する可能性がある。対傾構取り付け部は相当に余裕がある結果となったが、計測誤差、解析上の仮定もあるためこれらの箇所も定期点検を継続することが必要である。
