Capítulo.8 Condición Existente e Inspección del Sitio de los Puentes del Estudio

8.1 Condiciones Existentes de los 29 Puentes

Capítulo.9 Selección de los 10 Puentes para la Rehabilitación y Reforzamiento

Capítulo.10 Plan para la Rehabilitación, Reforzamiento y mejora de los 10 Puentes Seleccionados

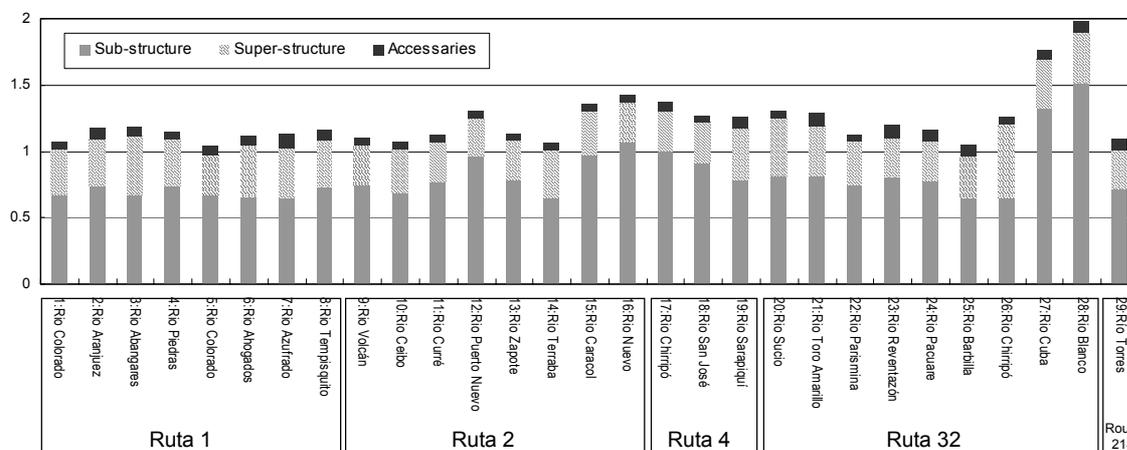
Figura 9.1. Resultados de la Evaluación de la Deficiencia de Puentes

Nota) Eje vertical: Deficiencia del Puente, Valor Mayor = Daño más severo (5.0 en Max.)

El estudio excluye los puentes que requieren una reconstrucción que están fuera del alcance del trabajo. El Puente No. 27 y No. 28 no fueron seleccionados ya que sus subestructuras están tan seriamente dañadas que la reconstrucción es más rentable que la rehabilitación en términos de eficiencia de costo.

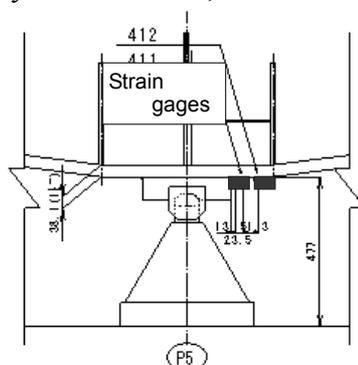
Figura 10.1. Colocación del Strain Gage en la conexión del apoyo

Los resultados de la prueba de frecuencia de esfuerzo se resumen brevemente a continuación. En general, La falla por fatiga tiende a ocurrirle a los miembros estructurales y/o a las partes donde la concentración del esfuerzo y la amplitud aparecen. En el estudio, 4 posiciones como las partes conectores con apoyos (Figura 10.1) los miembros diagonales y los miembros laterales son seleccionados para colocar los medidores. La frecuencia del esfuerzo se monitoreo y registro durante 24 horas continuas. LA Tabla 10.2 muestra el volumen de tráfico por hora en el día de la prueba. La pintura blanca en las barras indica el volumen de tráfico pesado (5-ejes) el que causa una gran amplitud del esfuerzo. El volumen de tráfico durante 24 horas resultó en 6,230 vehículos/día y se contaron 1,996 vehículos/día en camiones de 5 ejes.

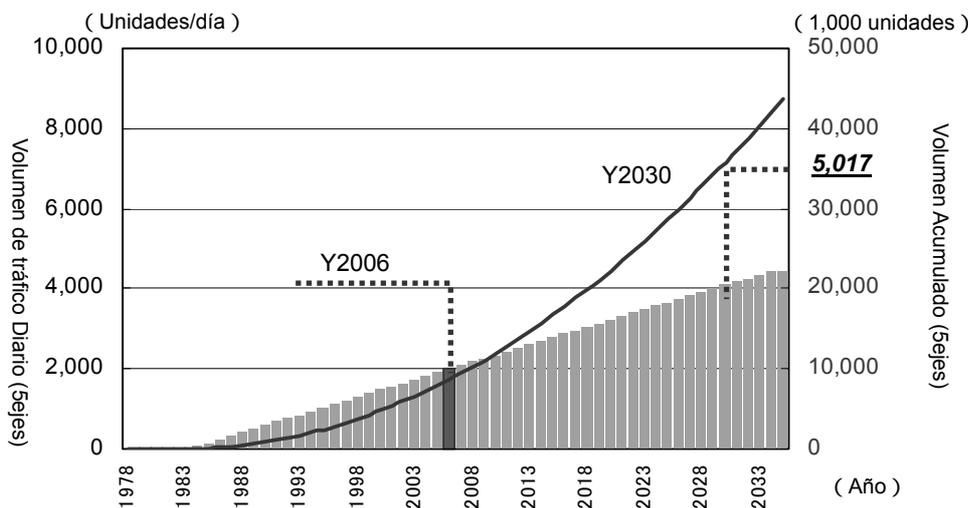
Figura 10.3. Interrelación entre la ocurrencia de la Falla por Fatiga y el Volumen de Tráfico Acumulado

Los resultados muestran que las grietas por fatiga aparecen en la conexión con el apoyo, la cual es la parte más crítica para el año 2030. Resulta que las conexiones con los miembros diagonales poseen una tolerancia considerable. Sin embargo, es esencial mantenerlos monitoreados a través de las inspecciones periódicas, ya que los errores accidentales al medir y/o las suposiciones para los modelos estructurales pueden causar variaciones a los resultados de la prueba.

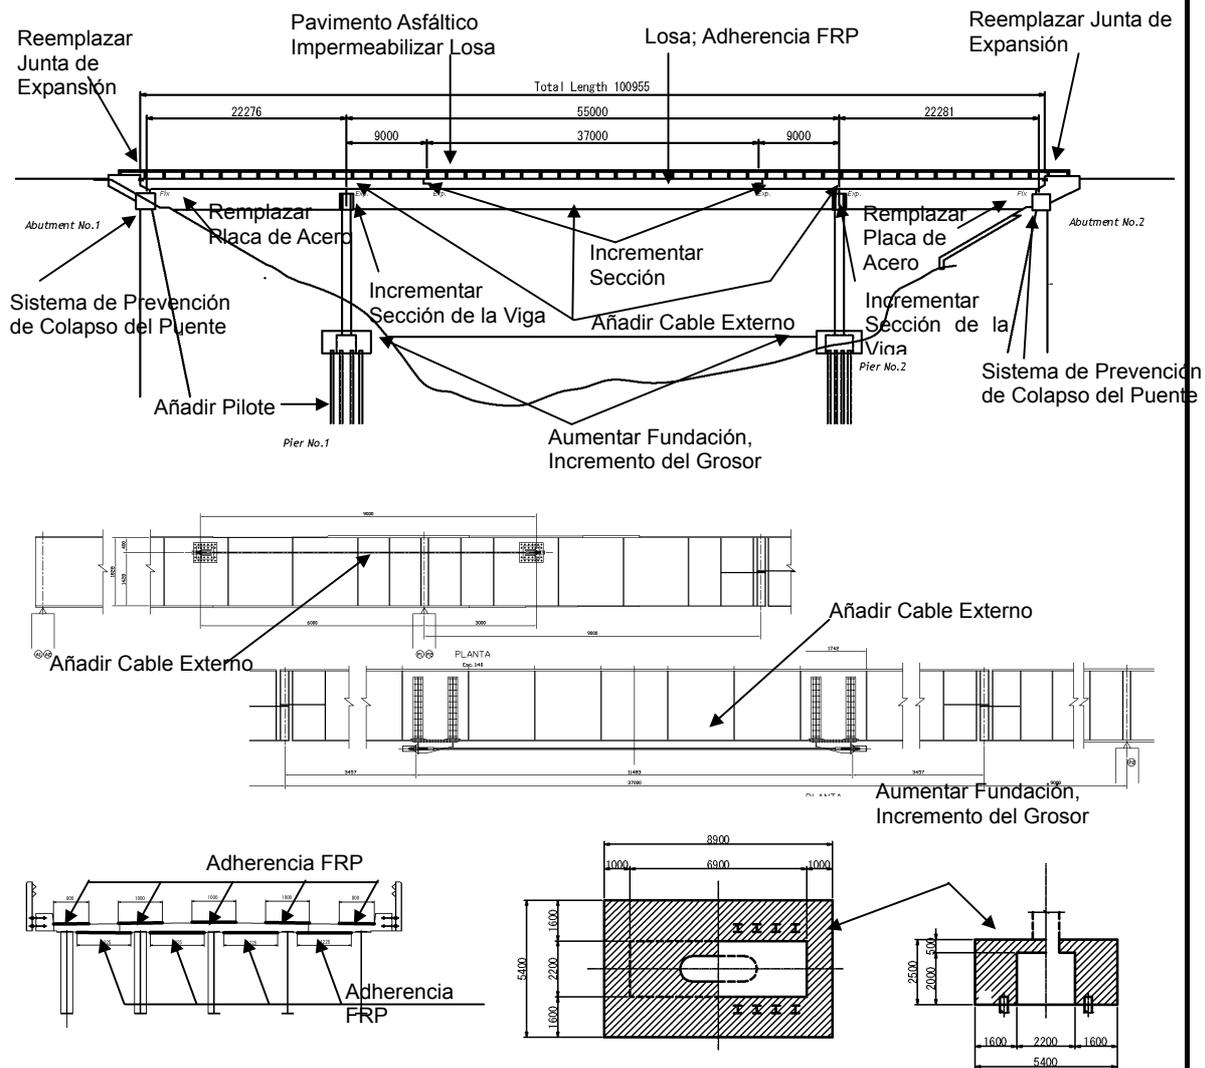
**Tabla 11.22 Resumen del Diseño de Reparación y Reforzamiento para el Puente No.19
 sobre el Río Sarapiquí**

Nombre del Puente:	Río Sarapiquí	Ruta	Ruta de la Carretera Nacional4
Tipo de Puente:	Puente Gerber de 3 Tramos de viga de acero tipo I		
Longitud del Puente:	100.955 m	Tramos:	22.276 + 55.000 22.281 m
	A1Bastión	P1Pila	P2Pila
Tipo de Subestructura	T Invertida	Columna con viga	Columna con viga
Tipo de Fundación	Fundación de Pilote (Acero tipo H)	Fundación de Pilote (Acero tipo H)	Fundación de Pilote (Acero tipo H)
Carga Viva Diseñada:	HS15-S12

Super estructura	Losa	Adherencia FRP (Lado Superior e Inferior, 2 capas cada uno)	
	Viga Principal	Añadir Cable Externo: Centro del Tramo Medio; 260 kNx5, En las Pilas del Medio; 260kNx10 x 2 puntos	
Sub estructura	Asiento del Puente	Sistema de Prevención de Colapso para Puentes: A1,P1,P2	
	Viga de la Pila	Incremento de la sección: P1,P2 (b=0.9m 1.50m)	
Fundación	Fundación	Agrandar, Incremento del grosor	P1 (2.20 x 6.90 x 2.00 m 5.40 x 8.90 x 2.50 m) P2 (3.05 x 9.80 x 2.00 m 5.05 x 11.80 x 2.50 m)
	Pila	Añadir Pila: P1Pila, Pila de acero tipo H (12BP53 L=13.3mx 16No.)	
Accesorios	Sistema de Prevención de Colapso del Puente	Conexión de Viga antisísmica: Tipo Cadena (200kN, A1,A2)	
	Junta de Expansión	Reemplazo: A1, A2	
Pavimento		Pavimento Asfáltico: t=5cm, Impermeabilizar: Losa (Área Total)

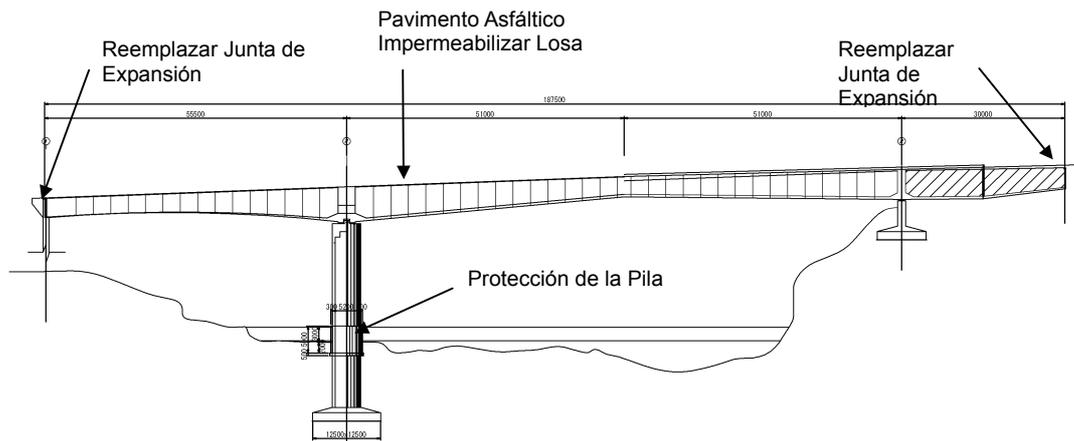
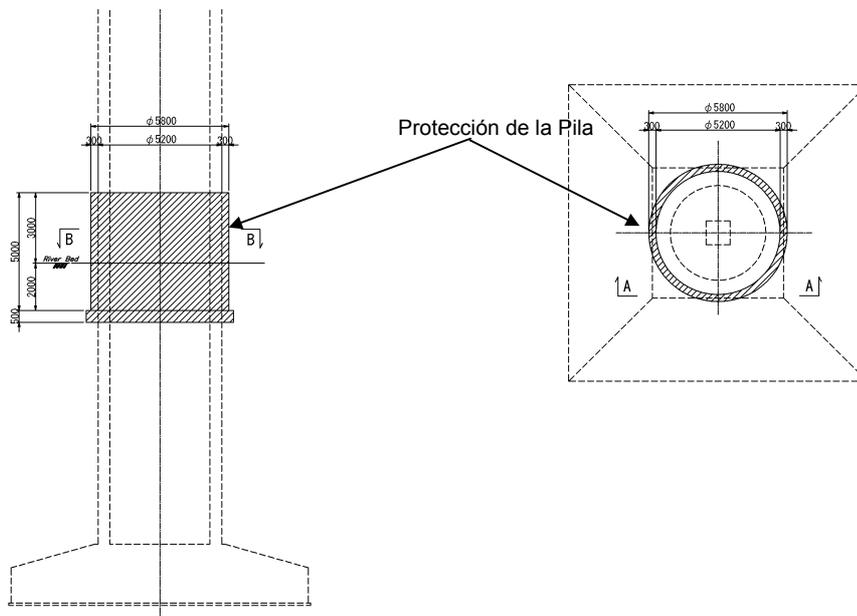
Tabla 11.23 Resumen del Diseño de Reparación y Reforzamiento para el Puente No.20 sobre el Río Sucio

Nombre del Puente:	Río Sucio	Ruta	Ruta de la Carretera Nacional32
Tipo de Puente:	3 Tramos Continuos de Viga Cajón PC		
Longitud del Puente:	187.500 m	Tramos	55.500 + 102.000 + 30.000 m
	A1 Bastión	P1 Pila	P2 Pila
Tipo de Subestructura	Marco Rígido	Columna	Pared
Tipo de Fundación	Aislada	Aislada	Aislada
Carga Viva Diseñada:	HS-20

Super estructura	-	
Sub estructura	Pila Columna	Protección del Concreto: P1,P2 (25cm de grosor, 5m alto del área cerca del lecho del río)
Fundación	-	
Accesorios	Junta de Expansión	Reemplazo: A1, A2
Pavimento		Pavimento Asfáltico : t=5cm, Impermeabilizar: Losa (Área Total)
