CAPÍTULO 10 PLAN PARA REHABILITACIÓN, REFUERZO Y MEJORA DE LOS 10 PUENTES SELECCIONADOS

10.1 Identificación del Deterioro en los 10 Puentes

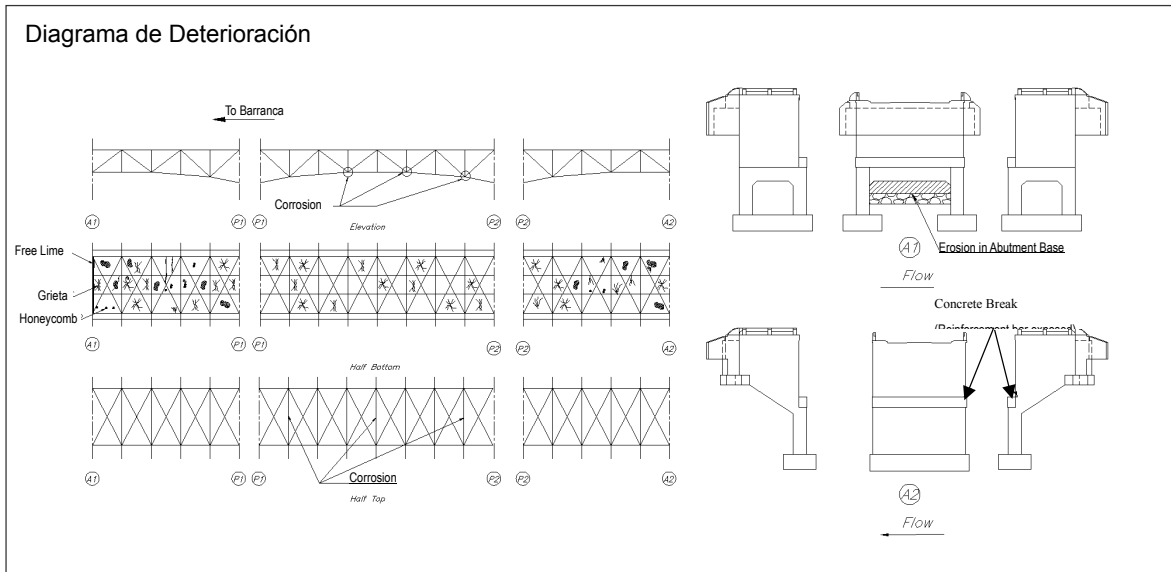
**Tabla 10.1.7. Resultado de la Inspección Visual para Puesto Río Aranjuez
 (Ruta No.1 Puesto No.2)**

Accesorios	<ul style="list-style-type: none"> - No hay pavimento en la losa. Los vehículos ruedan directamente sobre la losa. - Muchas grietas y huecos se observan en la superficie de la losa - Junta de expansión han sido dañadas.
Superestructura	- Decoloración, oxidación y descascamiento de la pintura se observaron en todos los miembros.
	<ul style="list-style-type: none"> - Muchas grietas y eflorescencia son observadas en la losa de concreto - Grietas ocurren en dos (2) direcciones (dirección longitudinal y transversal)
	<ul style="list-style-type: none"> - Decoloración y oxidación se observaron en los soportes. - Hay condiciones muy sucias alrededor de los soportes.
Subestructura	<ul style="list-style-type: none"> - Laq superficie de la Pila esta golpeada por el flujo del río - Se observan las juntas frías en la Pila No 2.

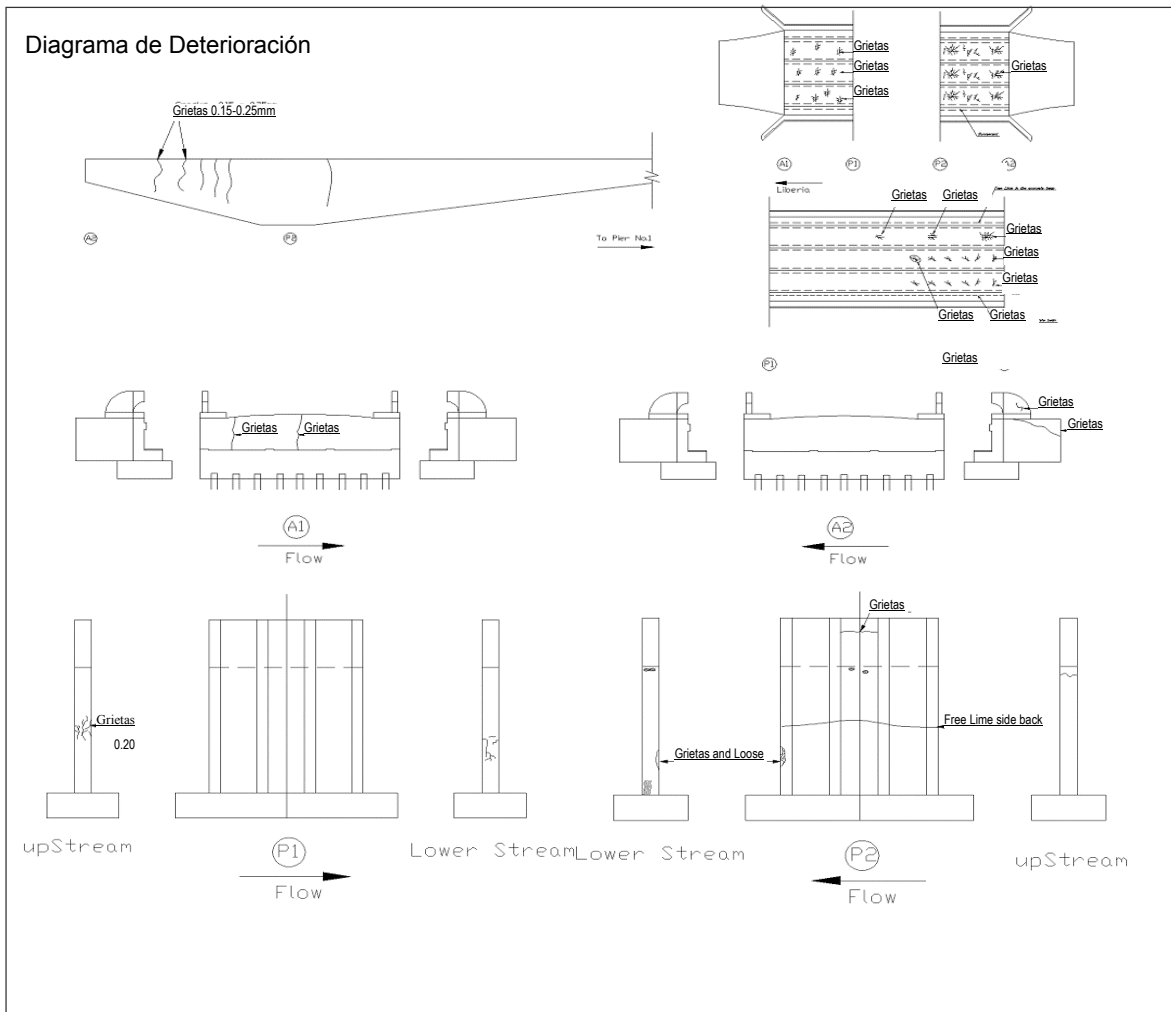
**Tabla 10.1.9. Resultado de la Inspección Visual para Puente Rio Azufrado
 (Ruta No.1, Puente No.7)**

Accesorios	- La baranda fue dañada por un accidente de tráfico.
Superestructura	- Muchas grietas y eflorescencia se observó en la losa de concreto. - Grietas ocurren en dos (2) direcciones (dirección longitudinal y transversal) con un rango de ancho de entre 0.2 a 0.3 mm - Refuerzo expuesto causado por la corrosión se observó en las losas en voladizo. - En el lado de la viga, muchas grietas se observaron en la porción superior de la viga. Esas grietas son en dirección horizontal a intervalos de 50cm y con un rango de espesor de entre 0.2 a 0.3 mm.
Subestructura	- Algunas grietas fueron observadas en la Pila No 2. - No hay bastión. Solo hay un diafragma al final del puentes, la cual protege el terreno. Por lo que las vigas de los tramos laterales son en voladizo.
Fundación	- No se observó ningún daño en especial

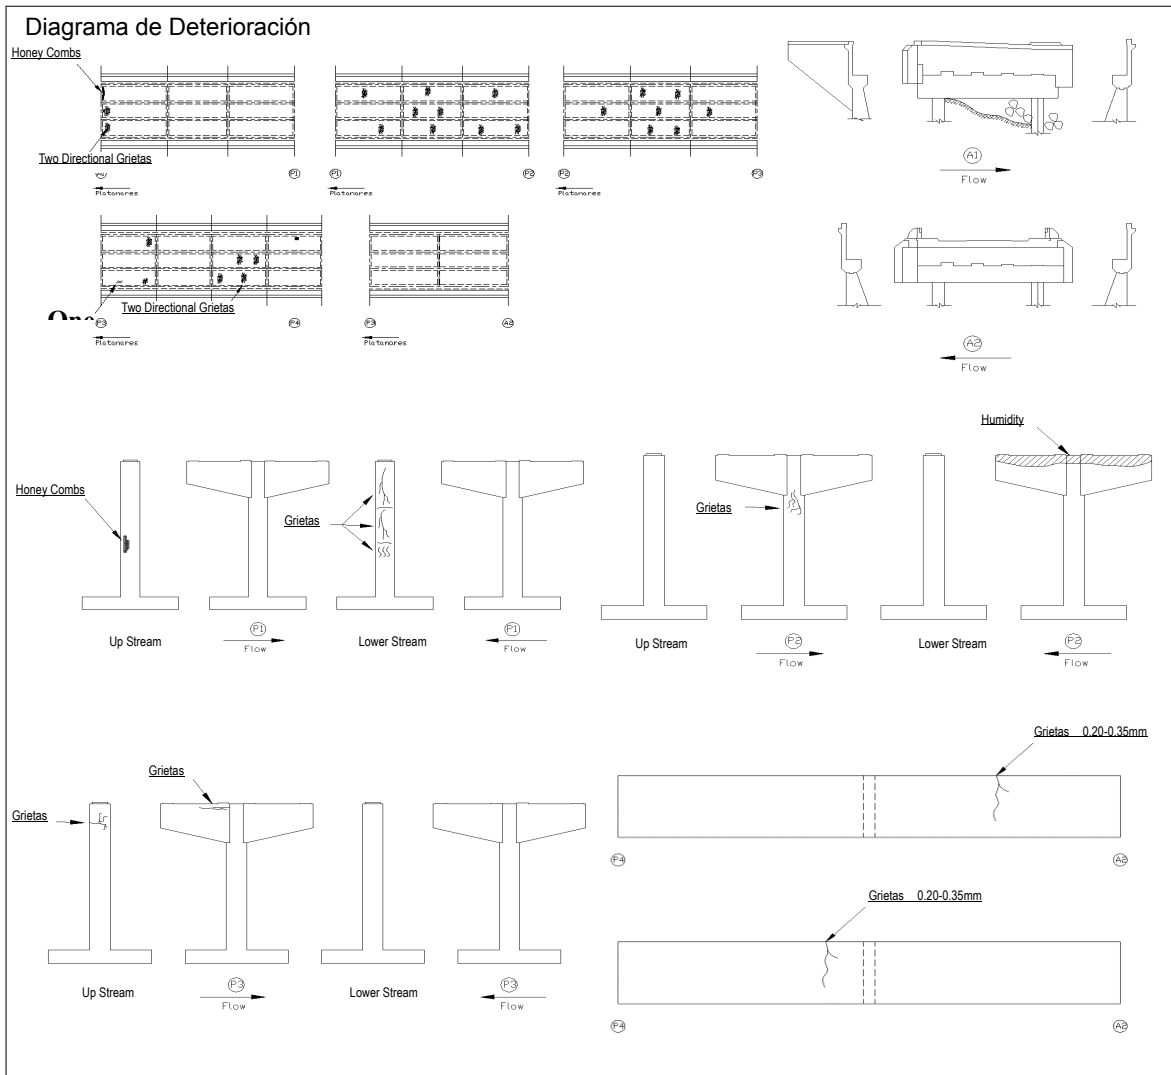
**Tabla 10.1.10. Resultado de la Inspección Visual para Puente Rio Puerto Nuevo
 (Ruta No.2 Puente No.12)**

Accesorios	<ul style="list-style-type: none"> - Las Juntas de Expansión en ambos Bastiones están cubiertas por la sobrecapa de concreto asfáltico (5cm de espesor). - No hay junta de expansión en la Pila No.2 y No.4. Hay espacios de expansión (20mm) - No hay pavimento en la losa. Los vehículos circulan directamente en la losa - Se observó filtraciones de agua en las juntas.
Superestructura (Viga de concreto)	<ul style="list-style-type: none"> - Hay grietas con espesor de 0.3mm en las vigas internas cerca del Bastion B2. En las vigas exteriores no se observaron grietas. - En la losa, se observaron grietas en dirección diagonal con un espesor de entre 0.2 y 0.3 mm.
Superestructura (Vigas de Acero)	<ul style="list-style-type: none"> - En la losa, ocurren grietas en dos (2) direcciones (longitudinal y transversal) con intervalos de 50 cm con un espesor de entre 0.2 y 0.3 mm - Descascaramiento de la pintura se observó en las vigas y diafragmas.

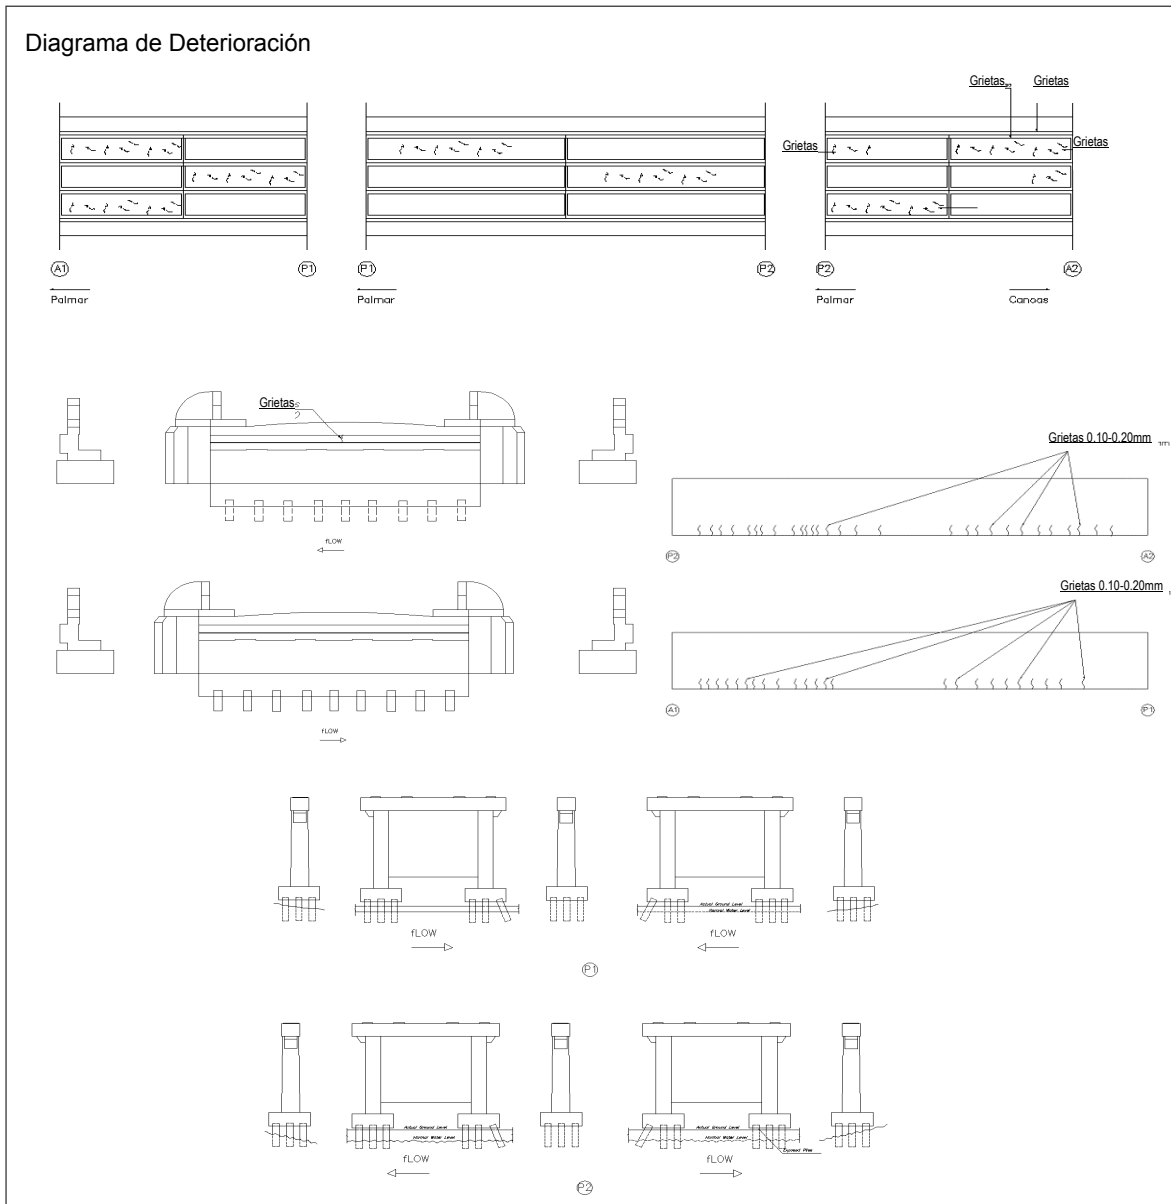
**Tabla 10.1.11. Resultado de la Inspección Visual para Puente Rio Nuevo
 (Ruta No.2, Puente No.16)**

Accesorios	<ul style="list-style-type: none"> - Capas (5 cm de espesor) se colocaron directamente sobre el pavimento anterior (la carga muerta del pavimento se incremento) - Se observaron filtraciones de agua en las juntas de expansion
Superestructura	<ul style="list-style-type: none"> - Se observaron grietas en la losa de concreto con un rango de espesor de entre 0.15 y 0.25 mm. - En la parte baja de la viga, se observaron muchas grietas. Su rango de espesor es de entre 0.1 y 0.2mm. Esas grietas ocurren en la direccion horizontal y algunas van con un intervalo de 50cm con un espesor de entre 0.2 y 0.3 mm. - Se observo corrosion y oxidacion en el apoyo. - Hay condiciones muy sucias alrededor de los apoyos.
Subestructura	<ul style="list-style-type: none"> - No se observo ningun daño en especial
Fundación	<ul style="list-style-type: none"> - El cauce esta socavado y ha bajado mas de 3m, por lo que en las pilas No.1 y No.2 estan expuestas mas de 2m.

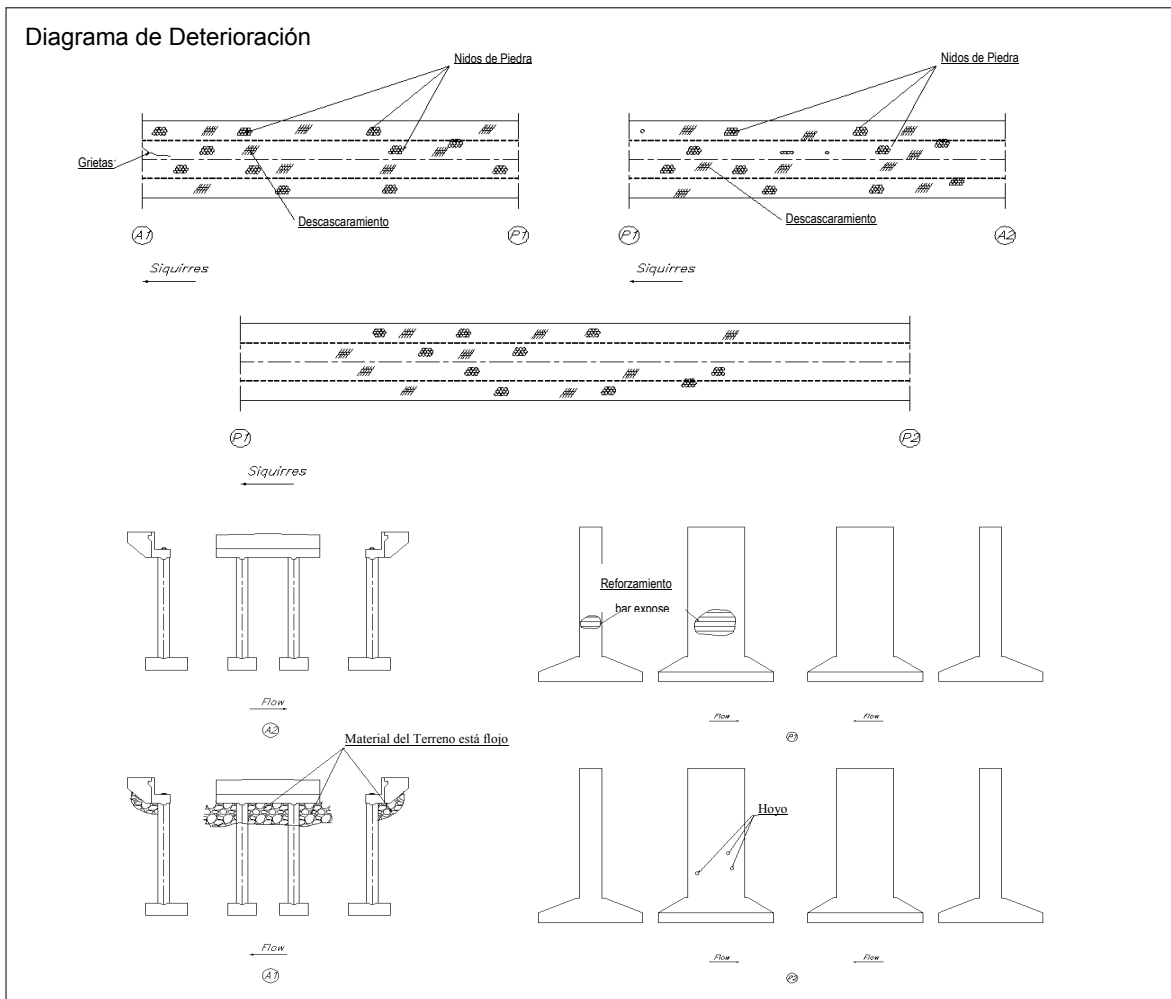
**Tabla 10.1.12. Resultado de la Inspección Visual para Puente Rio Chirripo
 (Ruta No.4, Puente No.17)**

Accesorios	<ul style="list-style-type: none"> - Las juntas de expansion se dañaron y cubrieron con capas de concreto asfáltico. - Se romovio el pavimento y la supercicie de la losa se ve en algunos lugares - Hay deposito de tierra a ambos lados de la superficie y crecen plantas en los drenajes
Superestructura	<ul style="list-style-type: none"> - En el tramo intermedio (P1 a P2) se observo deformacion - Se observaron giretas en la parte alta de las vigas cerca del bastion B2 - Eflorescencia se observo en las juntas de construccion en la parte baja de la losa cerca de la pilar No1 - Se observo descascaramiento del concreto y se observo un hueco en la parte baja de la losa por el agua que drena en el interior del cajon. - Se observo un hueco que corresponde a un nucleo extraido y no fue reparado - Se observaron algunos defectos constructivos (nidos de piedra, formaleta no removida, etc).
Subestructura	<ul style="list-style-type: none"> - Se observaron filtracione de agua en las juntas de expansion esto da a condiciones humedas en los apoyos. - La superficie de la pila esta dañada por el golpe de rocas, se observo acero expuesto en la Pila No2. - Se observaron algunos juegos de nucleos extraidos en la Pila No.1 los cuales no han sido reparados

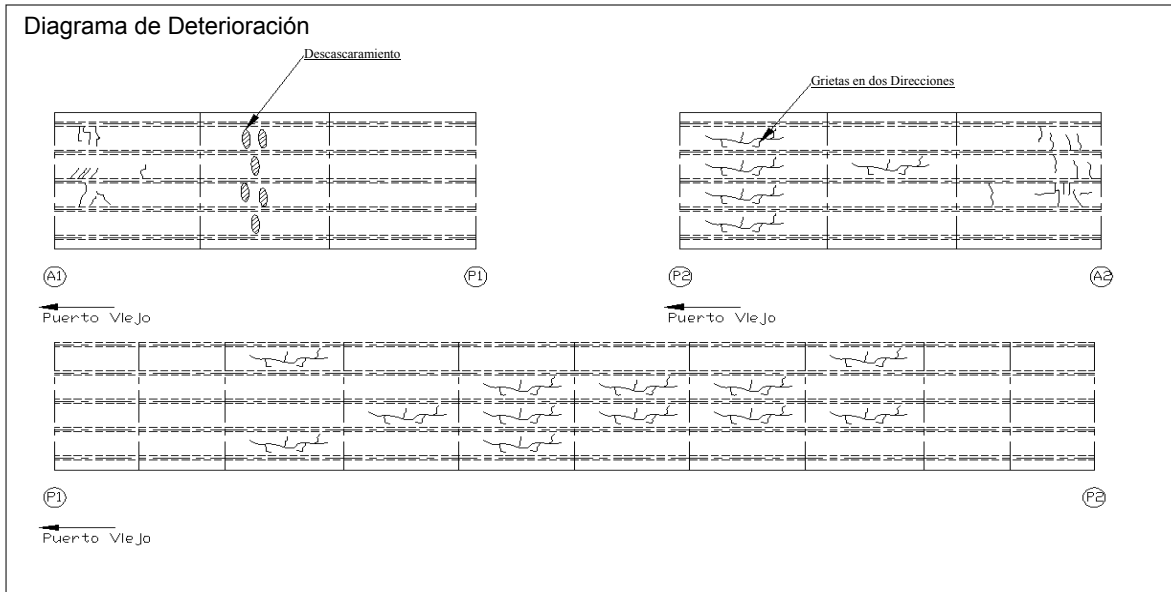
**Tabla 10.1.13. Resultado de la Inspección Visual para Puente Rio Sarapiquí
 (Ruta No.4, Puente No.19)**

Accesorios	<ul style="list-style-type: none"> - Las juntas de expansión en ambos bastiones estan cubiertas (5cm de espesor) de concreto asfáltico y estas no hacen ningun trabajo. - Cuando vehiculos esados pasan por la mitad del puentes, la parte del extremo se levanta. - Se observó filtraciones de agua en las juntas de expansión
Superestructura	<ul style="list-style-type: none"> - En la losa, se observan grietas en la direccion transversal con un espesor de 0.2mm. - Decoloración, oxidación y descascaramiento de la pintura se observó en todos los miembros y en algunas partes, se observó corrosión. - Se observó reducción de la sección transversal por corrosión en la viga principal. - Se observó deformación en la viga principal - Decoloración y oxidación se observo en los apoyos. - Hay condiciones muy sucias alrededor de los apoyos.
Subestructura	<ul style="list-style-type: none"> - No se observó ningun daño en especial

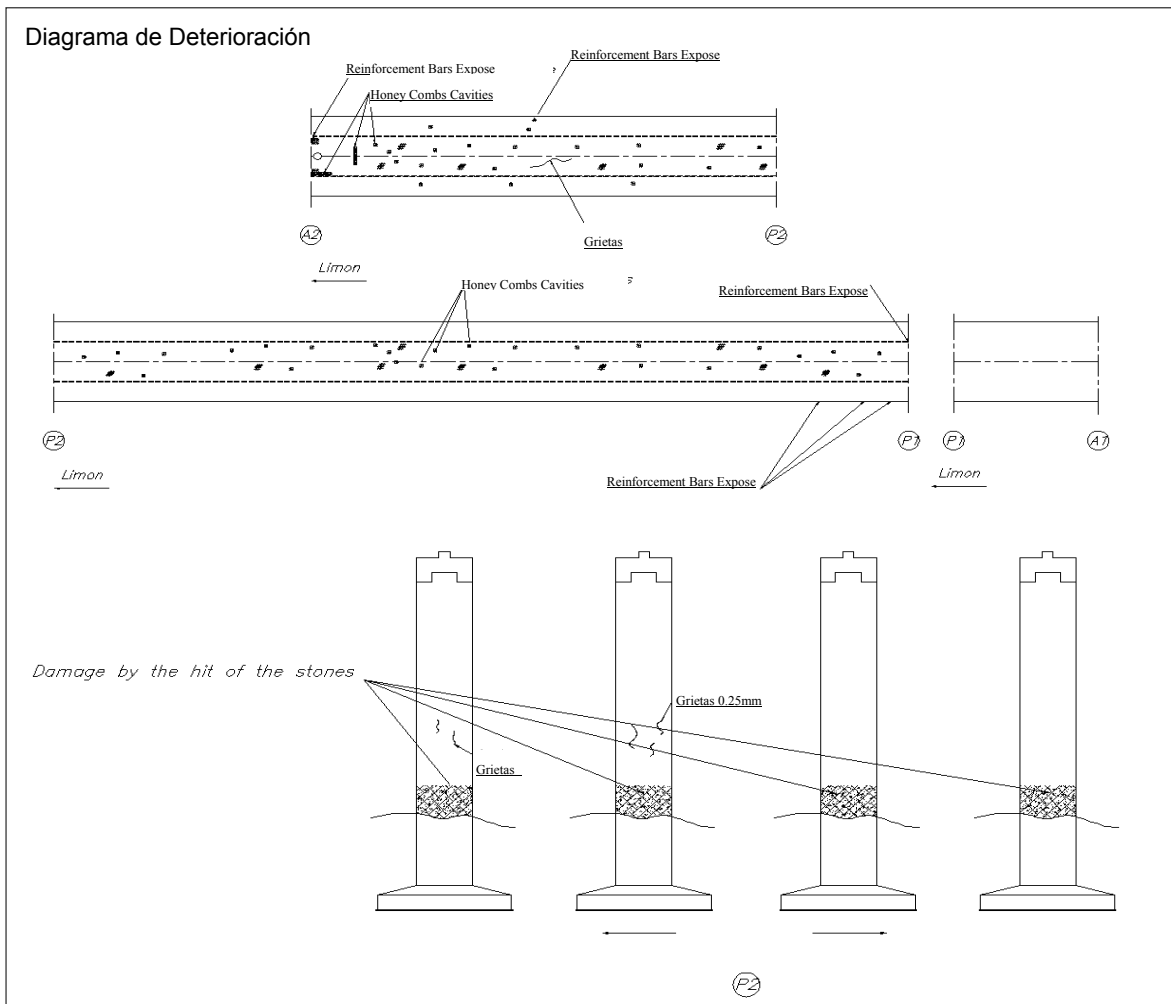
**Tabla 10.1.14. Resultado de la Inspección Visual para Puesto Río Sucio
 (Ruta No.32, Puesto No.20)**

Accesorios	- Las juntas de expansion estan dañadas y cubiertas por capas de concreto asfáltico.
Superestructura	- Se observó eflorescencia y acero espuesto en la parte baja de la losa - Se observó descascaramiento del concreto cerca de un agujero de drenaje en la parte baja dentro de la viga cajón. - Se observaron defectos constructivos (nidos de piedra, formaleta no removida, etc.). - Se destacan acumulaciones de concreto, deben ser cortadas y cubiertas con mortero o concreto.
Subestructura	- Se observaron algunas grietas en al Pila No.2. - Se observaron filtraciones de agua en las juntas de expansion en el bastion No.2 las condiciones del soporte son humedas. - La superficie de la Pila esta dañada por el ataque de rocas. La profundidad maxima del descascaramiento del concreto es de 10cm.
Fundación	- Se observó una pequeña socavacion.

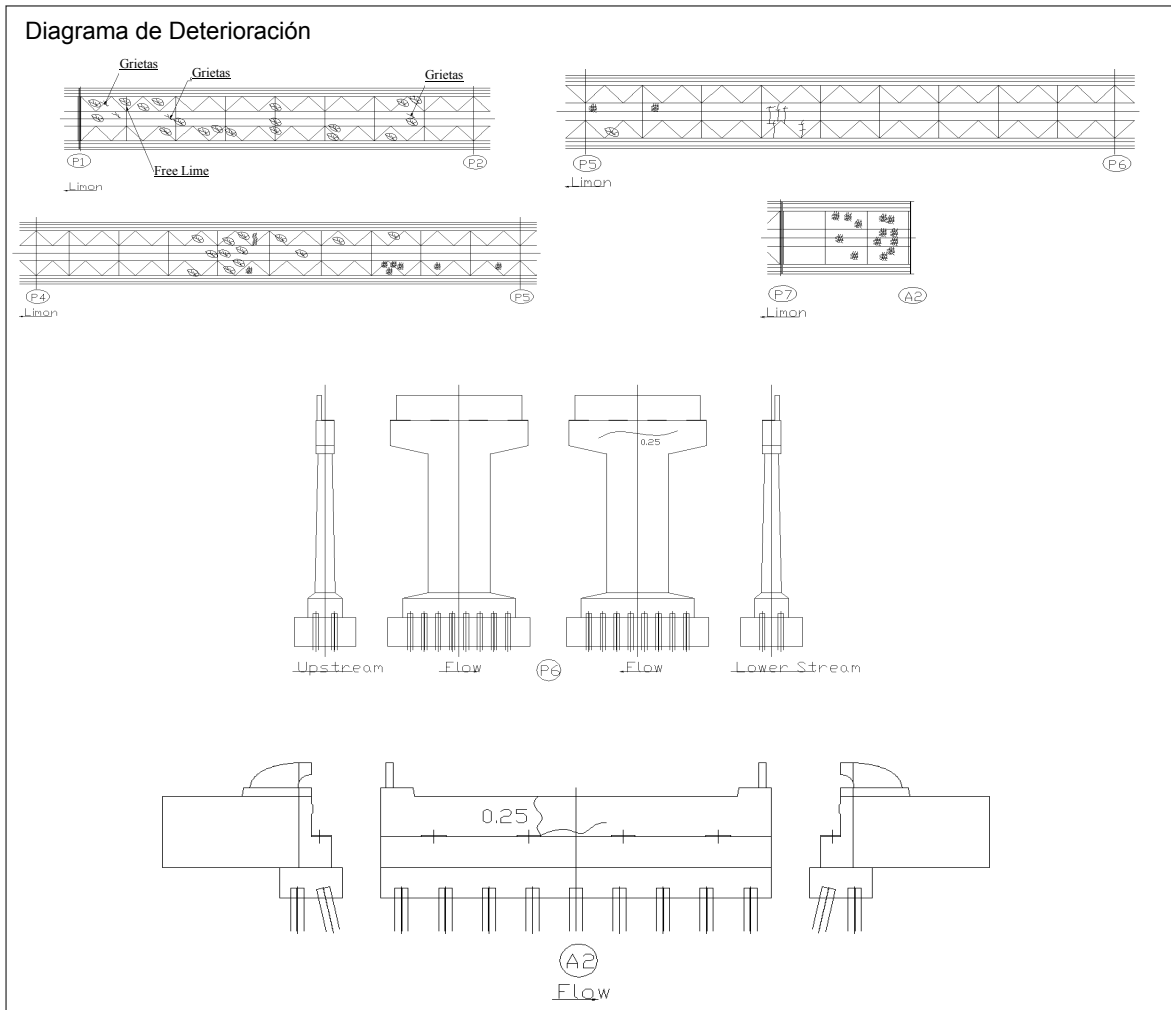
**Tabla 10.1.15. Resultado de la Inspección Visual para Puente Rio Chirripo
 (Ruta No.32, Puente No.26)**

Accesorios	- Las juntas de expansión en ambos bastiones están cubiertas por capas de concreto asfáltico (5cm de espesor). Y ellas no estan trabajando.
Superestructura	- Las vigas de continuidad se desplazaron 10cm del lado de Limon y aguas arriba.
	- El final de la viga de continuidad esta golpeando la Pila No.1
	- Los tramos laterales, los cuales son un tramo simple, estan soportados temporalmente por una pila de viga H
	- En algunas partes de la losa, se obseraron grietas en dos direcciones (longitudinal y transversal) y sus espesores son de entre 0.2 y 0.3 mm.
	- Se observaron filtraciones de agua en las juntas de la losa de concreto
	- Todos los soportes estan quebrados
Subestructura	- Se observaron grietas horizontales en algunas pilas.
	- Hay tierra acumulada en la base de los apoyos.
Fundación	- Se observó una pequeña socavacion.

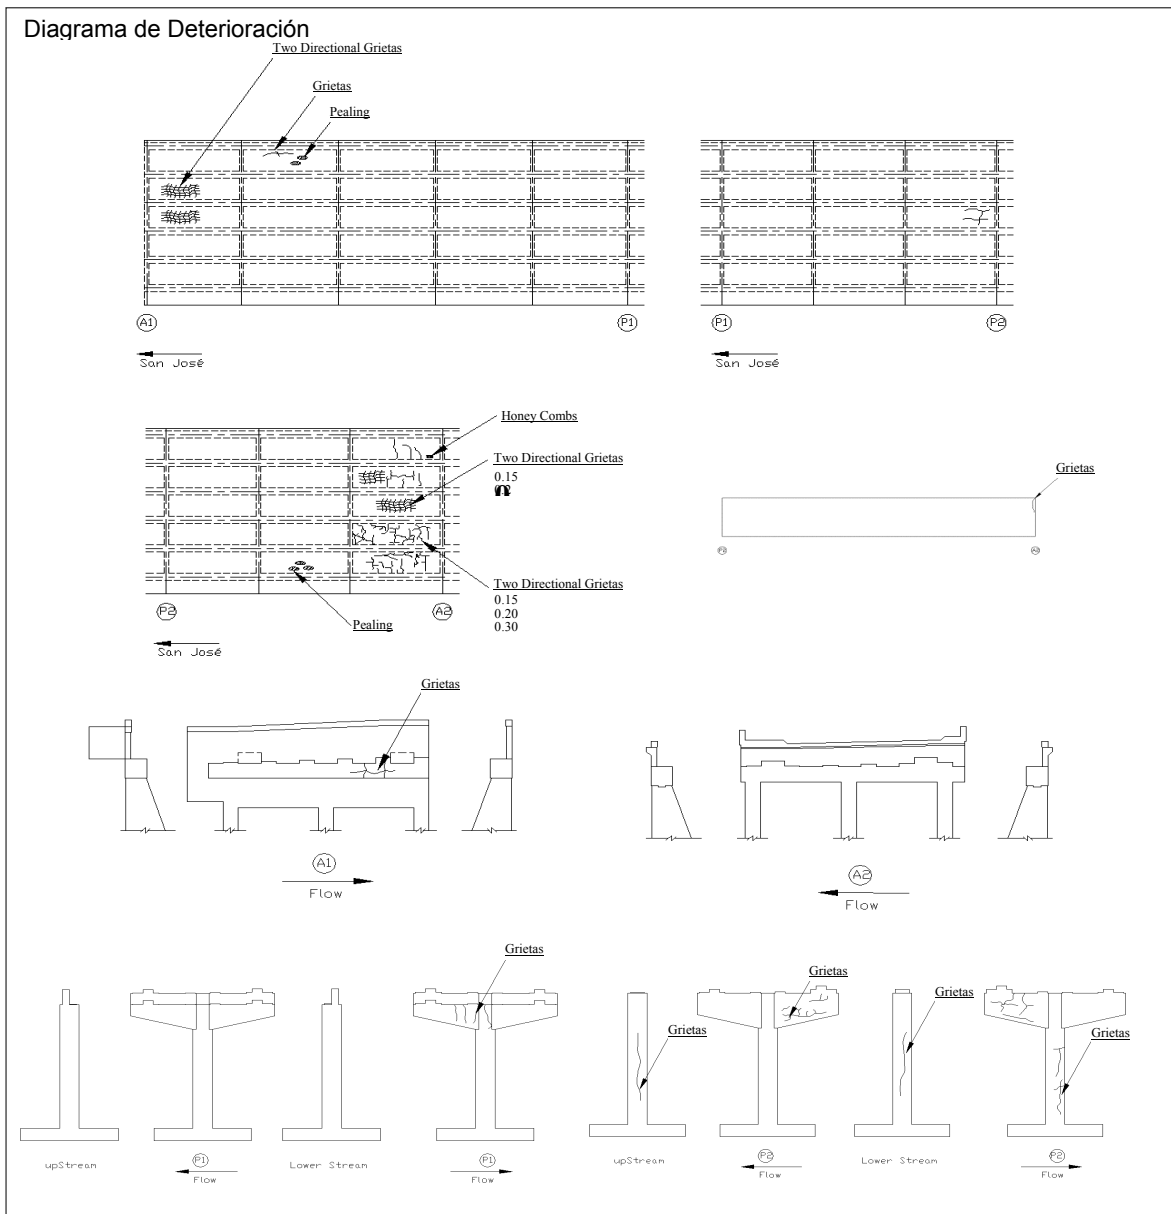
**Tabla 10.1.16. Resultado de la Inspección Visual para Puente Rio Torres
 (Ruta No.218, Puente No.29)**

Accesorios	<ul style="list-style-type: none"> - Los tubos de la barande se perdieron - Las juntas de expansion se dañaron y se cubreiron con capas de concreto asfaltico.
Superestructura	<ul style="list-style-type: none"> - Se observaron grietas en dos direcciones en la losa. El rango de espesor de ellas es de entre 0.15 y 0.3 mm.
Subestructura	<ul style="list-style-type: none"> - Se observaron muchas grietas en los diafragmas en la pila No.1 en la columna de la pila No.2 y en el Bastion B2. - El ancho de la base del soporte es muy pequeño
Fundación	<ul style="list-style-type: none"> - Se observo socavacion en la Pila No.1

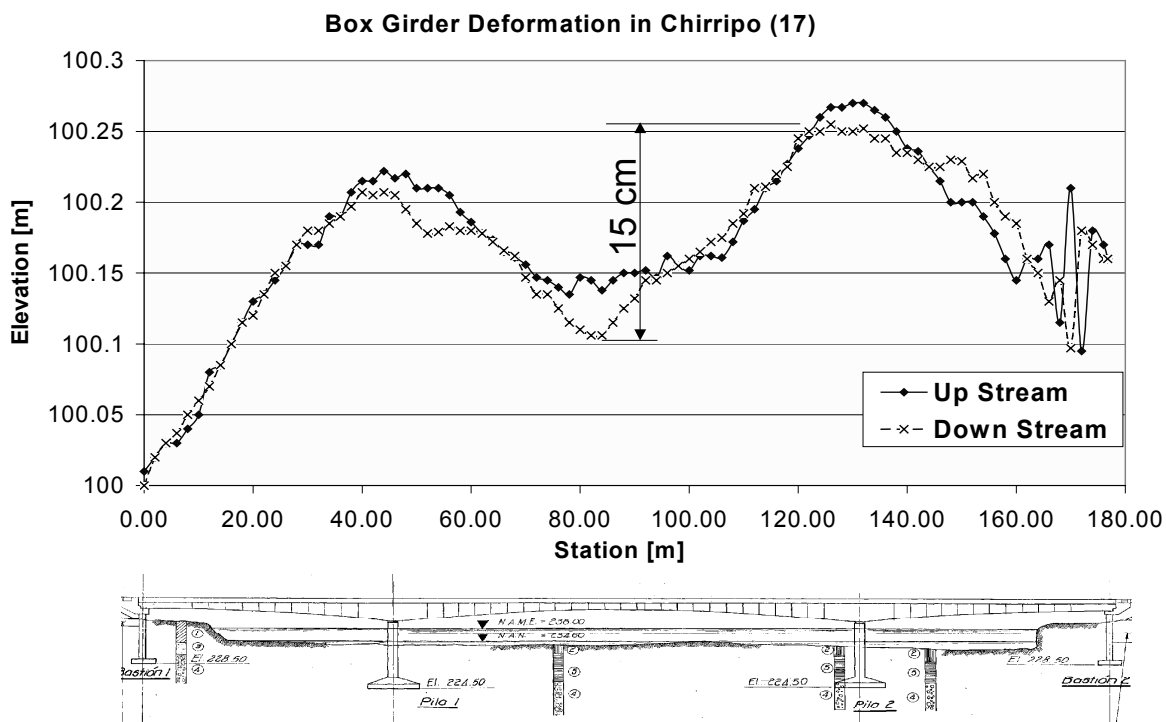
Figura 10.1.8. Deformación de las Viga Cajón en el Puente sobre el Río Chirripó (No.17)

El equipo de campo del MOPT y el equipo de Estudio en conjunto midieron la Deformación de las Vigas en el Puente sobre el Río Chirrido (No.17). La Figura 10.1.8 muestra los resultados del estudio. La deformación en el puente sobre el Río Chirripó presenta cerca de entre 10 y 15cm en la mitad del tramo central entre P1 y P2, y la diferencia entre la pila y el bastión es de alrededor de 20 a 22cm. De acuerdo con los planos de diseño de este puente, la diferencia de altura entre los niveles posicionados en la pila al bastión es de 22cm. Por lo tanto, el gradiente del tramo lateral es casi el mismo al de los planos originales.
