## 10.4 Selección del Método de Rehabilitación, Reforzamiento y Mejoramiento

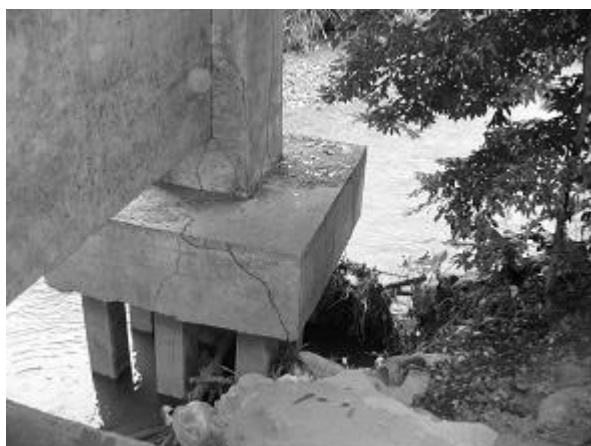
**Figura 10.3.1 Socavación en el Cauce del puente sobre río Nuevo No.16**

No.16 Nuevo	1.2	- El cauce esta profundamente erosionado a todo el ancho del río, no solo en el área cercana al puentes sino también en zonas aguas arriba y aguas abajo. - El nivel del cauce esta 6m bajo del nivel original en la zona del puente. - Los pilotes de ambas pilas están expuestos por la socavación. - Los trabajos de protección de talud en el frente del bastión están rotos por la erosión.
No.17 Chirripó	1.5	- La protección del talud en el bastión B2 esta erosionada. - El cauce esta erosionado en todo su espesor. - El área de flujo del río a sido cambiada por la influencia de canteras localizadas aguas arriba y aguas abajo.
No.19 Sarapiquí	0.5	- La protección del bastión B2 esta erosionada. - El cauce cercano a la pila P2 esta erosionada.
No.20 Sucio	2.4	- El cauce esta cubierto por rocas acarreadas por el río con diámetros de 2m. Los daños causados por estas rocas se encuentran en la pila. - La protección del bastión B2 esta erosionada por el agua llovida.

El cauce del río está socavado más de 4m de profundidad con respecto al nivel original, los pilotes de ambas pilas están expuestos por la socavación. La capacidad de fricción de los pilotes se ha reducido con respecto a la capacidad de diseño original.

Lugar o elemento	Plan para Rehabilitación, Reforzamiento y Mejoramiento	Propósito de Reparación
Junta de Expansión	Instalación de nueva junta	Mejorar durabilidad
Pavimento	Colocar pavimento asfáltico (5cm espesor) e impermeabilizante en la losa.	Mejorar durabilidad
Drenaje	Instalación de tubos de drenaje para evitar la condición húmeda de la viga por drenaje de agua.	Mejorar durabilidad
Viga Principal (Viga Concreto Reforzado)	Reforzar por el método de unión con lámina FRP o método de Unión con Placas de Acero.	Mejorar capacidad de carga a la carga viva actual (HS20+25%)
Losa	Reforzar con el método de Unión con lámina FRP o el método de unión con placas de acero.	Mejorar capacidad de carga a la carga viva actual (HS20+25%)
Bastión	Reparar la protección del talud en frente del bastión.	Restaurar la condición a la condición de la etapa final.
	Ensanchamiento de la base de apoyo para mantener la Longitud de Asiento ( $L_A$ ) para mejoramiento antisísmico.	Mejoramiento antisísmico

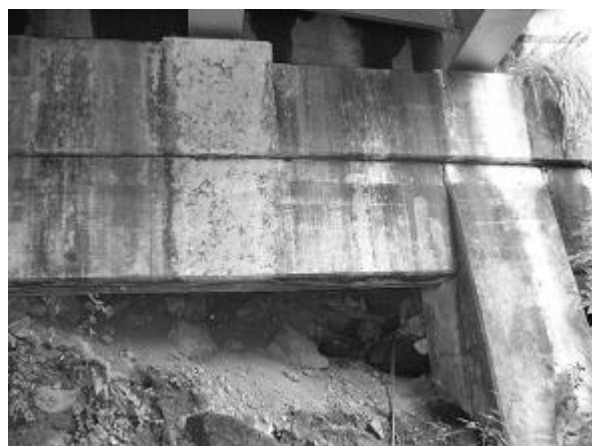
**Figura 10.3.2. Erosión en los Rellenos del puente sobre río Puerto Nuevo No.12**

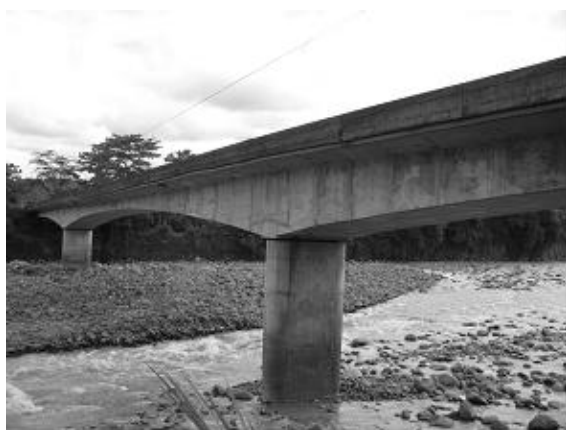
La velocidad de flujo de inundación es muy rápida en el la mayoría de los ríos, porque los perfiles del río son muy abruptos como se muestra en la tabla 10.3. En los puentes, como el No.17 puente río Chirripó y No.20 puente río Sucio, localizados en áreas montañosas, los ríos traen grandes rocas que se depositan en el cauce. Estas rocas han dañado las pilas al golpearlas.

**Figura 10.3.3. Deposito de Grande Rocas en el Puente río Chirripó No.17**

Pila	Reparar agrietamiento y exposición del refuerzo.	Restaurar la condición a la condición de la etapa final.
	Instalación de protección alrededor de las pilas de rocas acarreadas por el flujo del río.	Mejorar durabilidad
Fundación	Protección del lecho de río con gaviones o bloques de concreto	Protección contra socavación

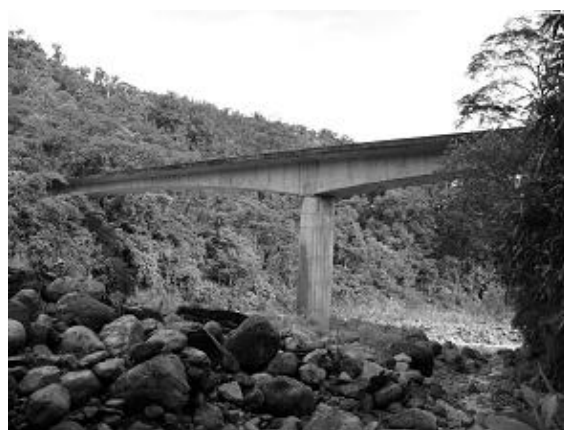
**Figura 10.3.4. Depósito de Grandes Rocas en el Puente río Sucio No.20**

Lugar o elemento	Plan para Rehabilitación, Reforzamiento y Mejoramiento	Propósito de Reparación
Junta de Expansión	Instalación de nueva junta	Mejorar durabilidad
Pavimento	Colocar pavimento asfáltico (5cm espesor) e impermeabilizante en la losa.	Mejorar durabilidad
Drenaje	Instalación de tubos de drenaje para evitar la condición húmeda de la viga por drenaje de agua.	Mejorar durabilidad
Viga Principal (Viga Cajón Concreto Prefabricado)	Reparar defectos causados en la construcción	Restaurar la condición a la condición de la etapa final.
	Aumentar la frecuencia de inspección para observar deformación y el progreso del deterioro.	Observar la deformación y deterioro.
Bastión	Ensanchamiento de la base de apoyo para mantener la Longitud de Asiento ( $L_A$ ) para mejoramiento antisísmico	Mejoramiento antisísmico
Pila	Reparar agrietamiento.	Restaurar la condición a la condición de la etapa final.
	Instalación de protección alrededor de las pilas de rocas acarreadas por el flujo del río.	Mejorar durabilidad

Fundación	Protección del lecho de río con gaviones o bloques de concreto	Protección contra socavación
