## 第4章 要請内容の妥当性の検討

### 4-1 道路整備優先度の検討

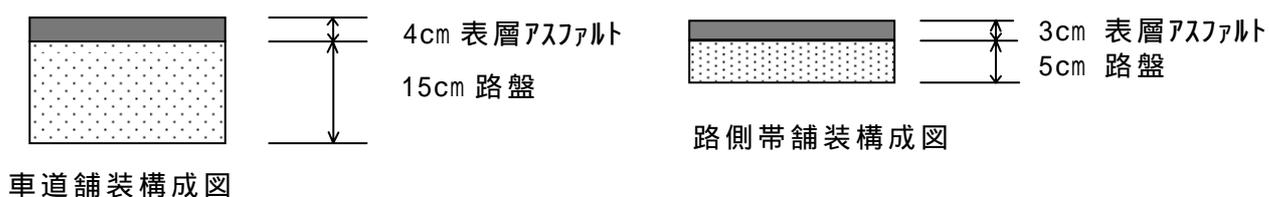
図 4-1-2 Churchill Road の舗装厚構成図

上記の図面に示した舗装厚構成図であるが、路盤 15cm、アスファルト 4cm 厚というのは、重量車が走行する割にはアスファルト厚も路盤厚も十分でないと判断される。一般に、アスファルト 1 層 4cm 厚というのは軸重 5 トン以下の舗装厚である。

新設の道路建設が行われていない「マ」国では、このように薄い舗装厚が標準設計となっている。しかし現実には 40 フィートのトレーラーがこのような舗装厚の道路上を頻繁に走行している。( Chipembere Highway では、約 1,500 台/日ものトレーラーが走行 )

残念ながら、本案件は CBR 試験を実施していないため、上記のような計算値を用いて舗装厚を算定することはできない。しかしながら、軸重 10 トンの大型車の多い道路としては、アスファルト表層 5cm 厚、基層 5cm 厚のアスファルト二重構造 10cm 厚とし、上載荷重の分散を図って荷重を路盤へ伝達することが求められている。

またアスファルトを支持する路盤も同様にして、軸重の大きい大型車が走行する道路では、上層路盤、下層路盤の二重構造として、荷重を分散させることが通例となっている。本案件の場合、想定される一例を示せば、上層路盤は 15cm 厚、下層路盤は 20cm 厚が適切な路盤厚と考えられる。

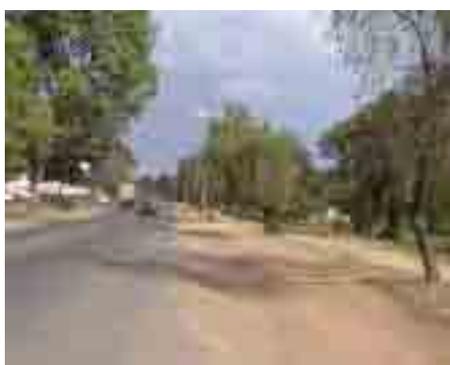
この区間は延長約 3.2km で現在は 2 車線道路となっている。1 日当り交通量は PCU 換算で 3 万台を超えている。現況車道幅員は約 8.0~8.5m、2 車線道路であるが、4 車線に拡幅しなければ交通混雑を解消することは困難である。3 年前に舗装の改修を行ったとのことであるが、全線に渡って舗装面の損傷が著しく、重量車両の通過台数も多いので、目視する限りでは、損傷状況は激しい。さらに路肩が強雨のため著しく洗掘されており、舗装端の改修も必要となっている。

激しい降雨によって路側が洗掘されている

また、2 車線道路を拡幅し 4 車線道路にするに当たり、既存の 2 車線道路も劣化が著しいことから、B/D において十分検討し、場合によっては下層路盤から改修することも考慮する。また樹木伐採をできるだけ回避することも選択肢として、既存の 2 車線道路の中心線を適宜ずらすことも検討する必要がある。さらに、Chipembere Highway と交差する Mahatma Gandhi Road との交差点は特に混雑が著しいので、B/D において、交差点改良も含めた整備を考慮することが望ましい。

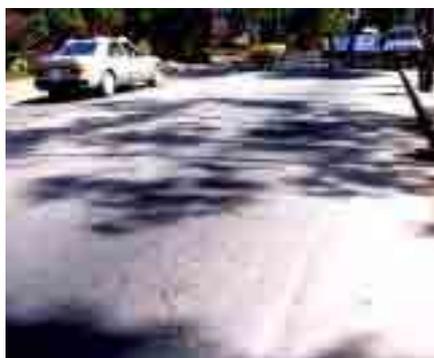
重量車両により舗装面の損傷が著しい

相手側の整備要請内容は納得できるものであるが、トレーラーのような大型重量車が 1 日当たり 1500 台以上も走行する幹線道路なので、路盤厚、アスファルト舗装厚については基本設計調査 (B/D) において十分調査することが望ましい。

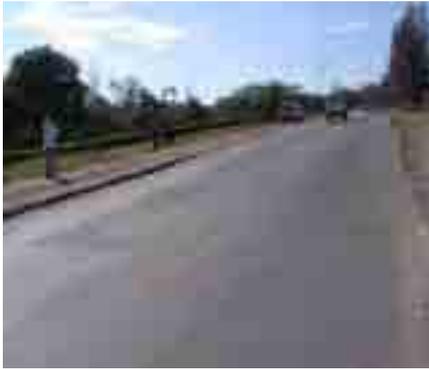
しかし、場所によっては舗装面の損傷が著しく、相手の要請であるオーバーレイだけでは不十分と考えられる区間も見られる。

下り車線（リンベ方向）  
路盤からの打ち換え区間  
補修した箇所が見られる

るが、不良の区間においては上層路盤から、さらに劣化した区間には下層路盤からの改修が必要と思われる。

基本設計調査（B/D）において、こうした現状把握を十分調査し、その上で整備方針を明確化することが重要と考えられる。

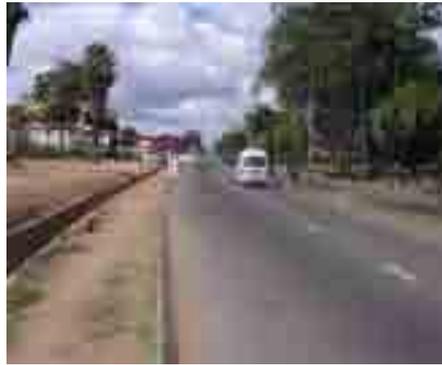
下り車線（リンベ方向）  
オーバーレイ整備区間

相手側の整備要請内容に問題がある。既に「問題点」で述べたとおり、この区間においては、舗装面が良好な区間と不良の区間、さらに劣化した区間などがあり、良好な区間であれば、上記のオーバーレイだけでも十分と思われる。

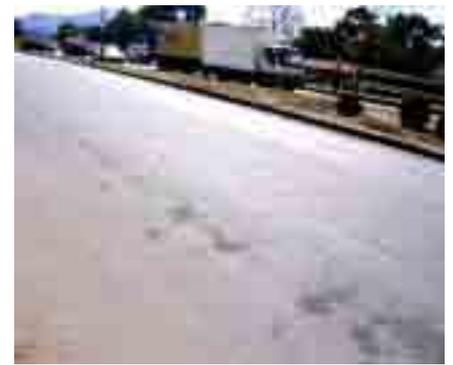
上り車線（ブランタイヤ方向）  
路盤からの打ち換え区間

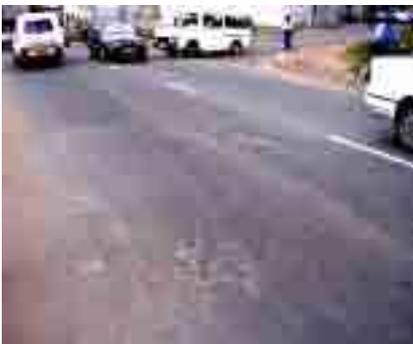
道路車道幅員は約 9.5m となっており、道路脇は両側とも 1.6～2.0m の歩道が設置されている。舗装面も損傷が著しくオーバーレイだけでは耐えられない可能性もあるため、下層路盤からの打ち換えも想定される。

舗装面の損傷が著しい

交通混雑緩和のため、現在の 2 車線を 4 車線道路にする必要があり、かつ、舗装の損傷が著しいので、下層路盤からの打ち換えが必要となっている。また、幅員拡幅においては、両側に建物が立ち並んでいるため、中央分離帯を設置する余裕はない。

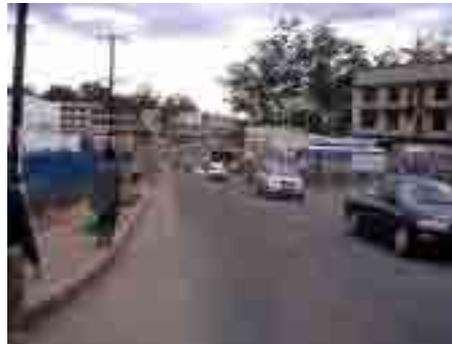
右側の青い看板の見える敷地が道路側へはみ出ている

プランタイヤ市によると、用地確保は問題ないとしている。しかし、現実には道路用地内に建物敷地が占拠している区間も見られ、用地確保がされていない。したがって、整備に当っては用地確保の問題を解決してからでないと建設工事は開始できない。

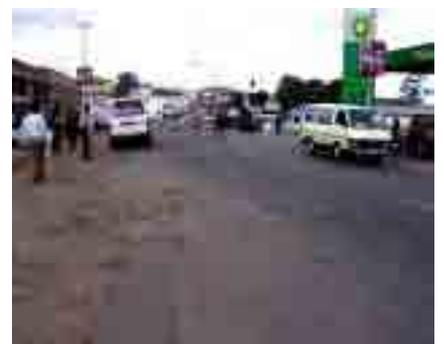
車道も路側も舗装面が著しく損傷している

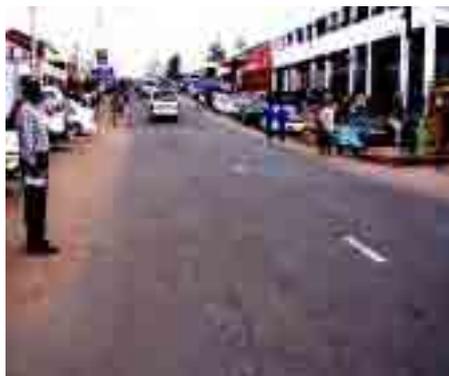
路線延長は約0.92kmで、道路車道幅員は約11.0m、歩道幅員は2.2～2.6mとなっている。重車両の走行により、舗装は亀甲状クラック、ポットホールなどが多数見られ、下層路盤からの改修が求められる。

舗装面の損傷が著しい

この路線の改修はオーバーレイだけでは長期間の使用には耐えられないと考えられる。詳細は今後基本設計により検討される必要があるが、現段階で想定される改修後の舗装構造の一例を図 4-2-6 に示す。
