2 石田裕一隊員住居

[実施日] 2007. 07. 02 13:00～13:45

3 横倉忠通隊員宅

[実施日] 2007. 07. 02 15:00～15:30

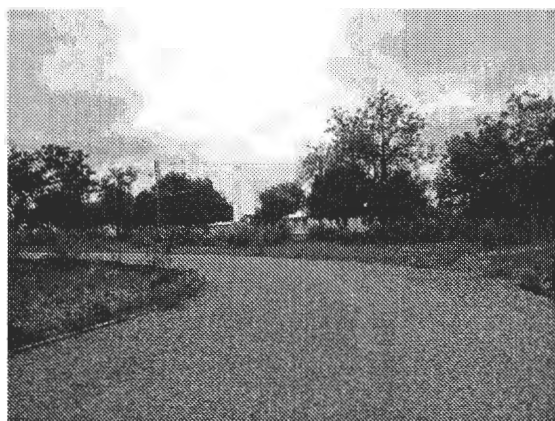
隊員宅周辺

右の白い家屋が隊員の住居

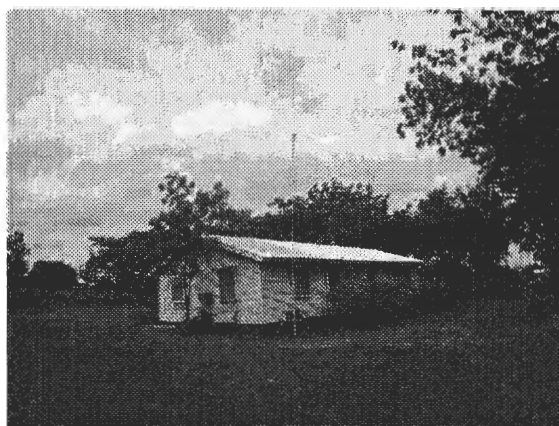
隊員宅全景(玄関側)

ポールは無線用アンテナ
ポール側が寝室、右奥側が居間

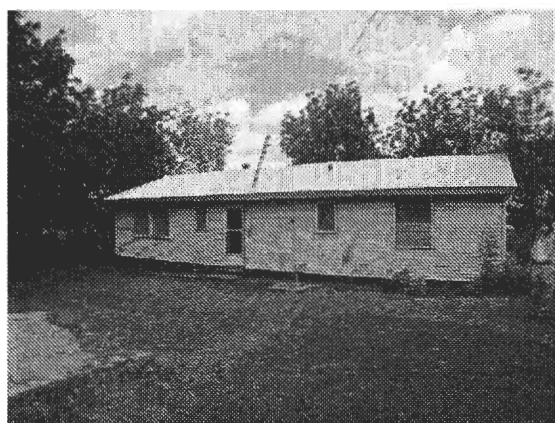
裏側

隊員は裏口から出入りしている。

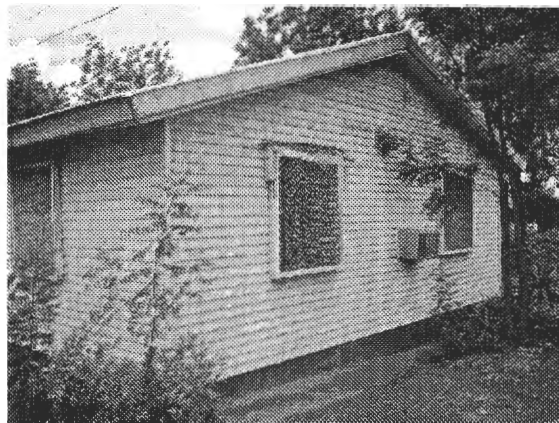
寝室側の側面

窓はルーバー窓で太さ 3 mm の鉄網格子付きであるがペンチで切断できる。

- ① 寝室の 2 箇所の窓に内側から太さ 18 mm の鉄格子を取り付ける。
- ② 寝室出入口の機能していない棒鍵錠をシリンダー錠に取り替え、内側に門棒錠を取り付ける。
- ③ 貴重品は寝室内に保管する。
- ④ バイクを使用しており、極力車両や人混みの多い幹線道を避けて通勤しているが、裏道でも交通量が多いので、安全運転に努めるとともに勤務先および自宅でのバイクの管理を徹底し盗難防止に努める。

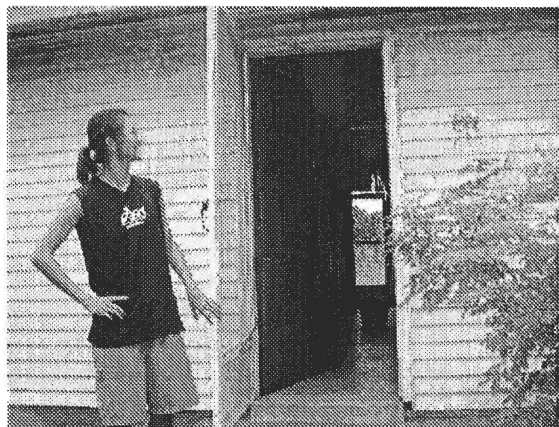
玄関扉

外側防虫用網戸、内側シリンダー錠
2 個付き鉄板扉

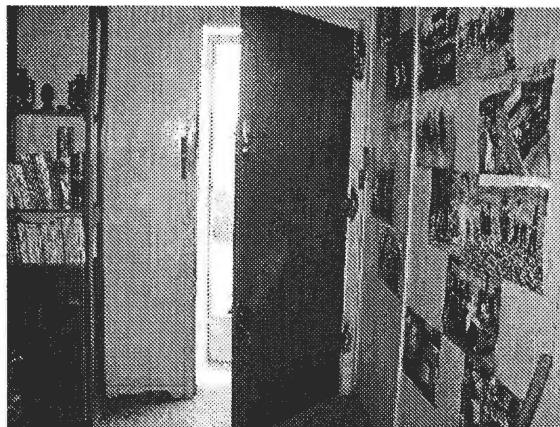
玄関扉内側

上部と下部にシリンダー錠を取り付け
ている。

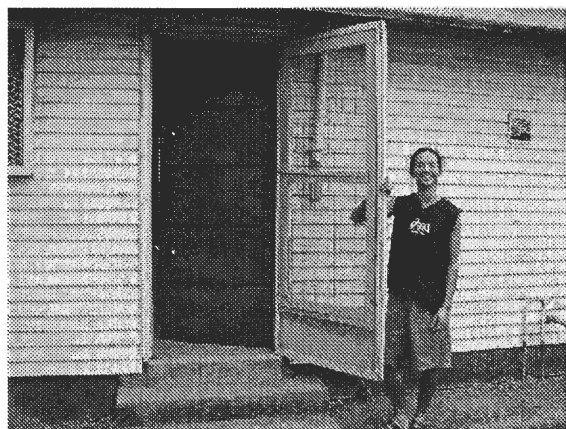
裏口扉(現在出入口として使用)

外側防虫用網戸、内側シリンダー錠
2 付き鉄板扉

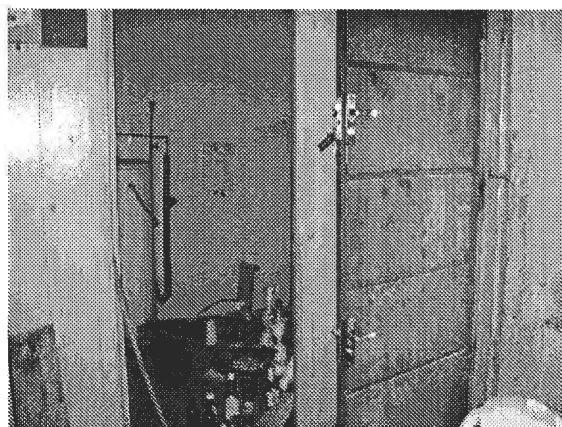
裏口扉の内側

上部と下部にシリンダー錠を取り付け
ている。

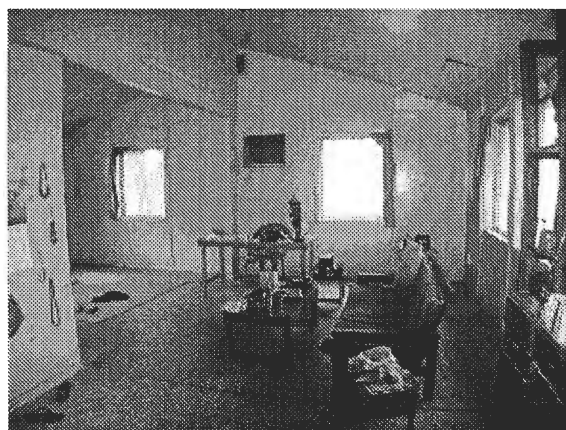
居間

窓が 6 箇所あり、いずれも太さ 3 mm
の鉄網格子付きルーバー窓

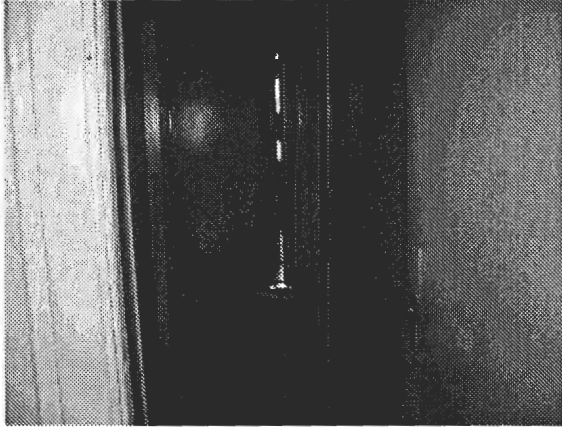
廊下

左側に倉庫室と寝室、右側にバス・トイレ室と予備寝室がある。

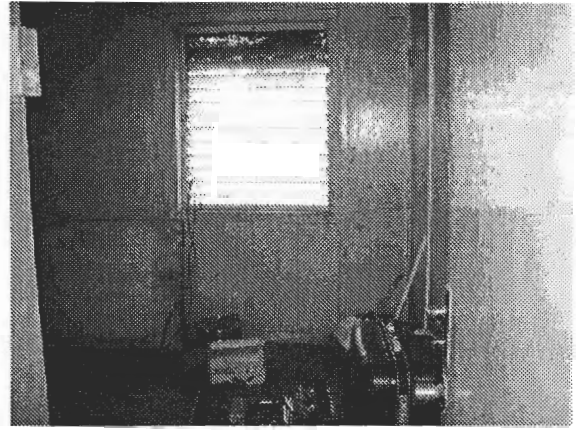
倉庫室

出入口扉は棒鍵錠付き合板扉、窓は太さ3mmの鉄網格子付きルーバー窓

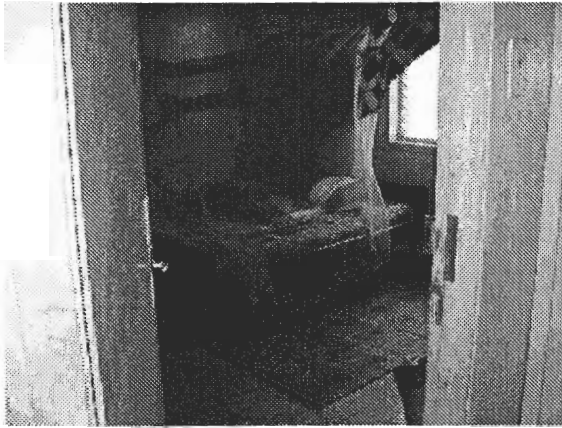
寝室

扉は棒鍵錠付き合板扉であるが、鍵が壊れている。

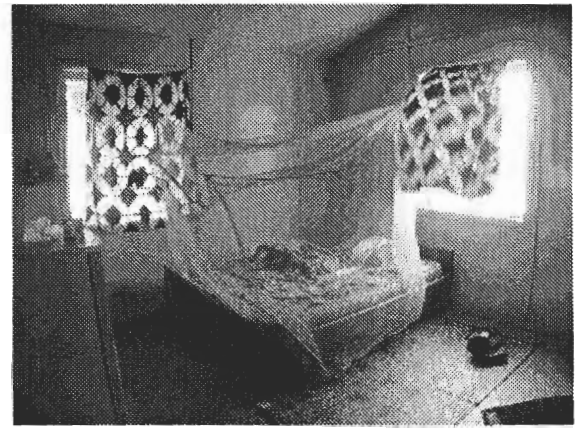
同寝室

窓はいずれも太さ3mmの鉄網格子付きルーバー窓

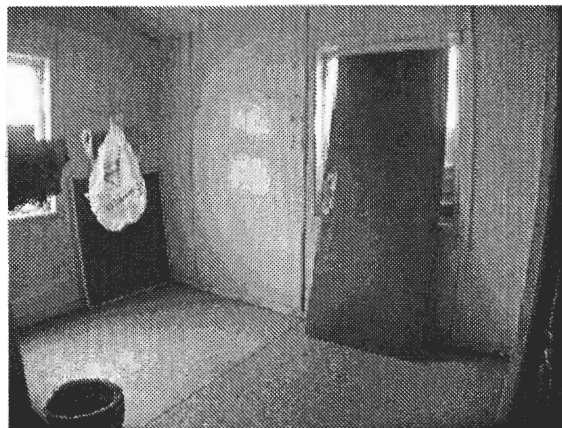
予備寝室

窓は太さ3mmの鉄網格子付きルーバー窓

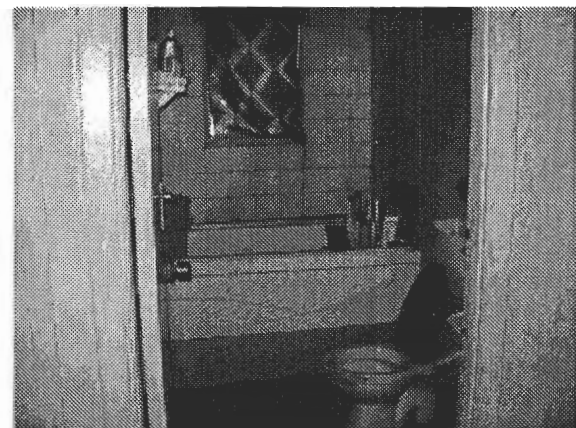
バス・トイレ室

窓は太さ3mmの鉄網格子付きルーバー窓

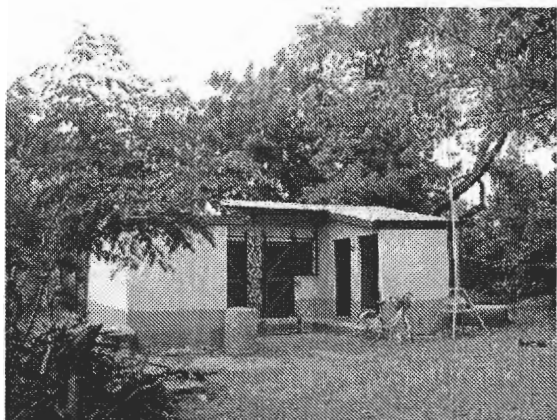
隊員宅全景

ポールは無線用アンテナ

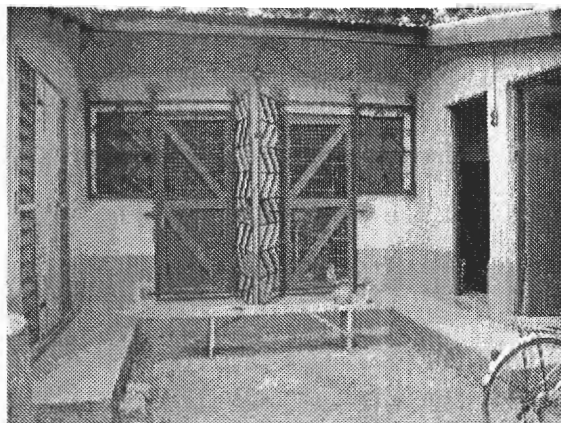
家屋正面

左側台所、中央居間・寝室、右側トイレ、シャワー室

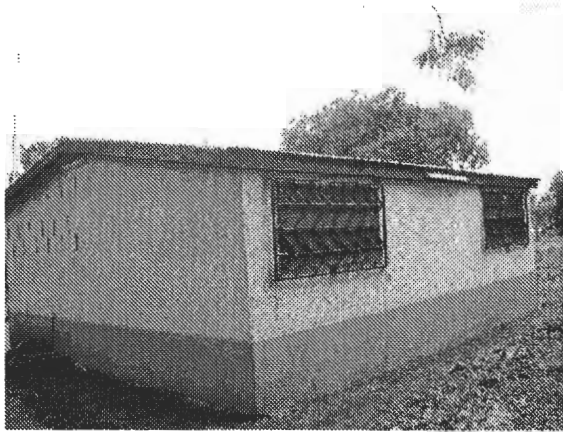
屋根と居間、寝室(手前)の裏側窓
窓の外側に鉄格子設置したために押し
出し式板窓は開閉出来ない。

- ① 空き巣被害後改善され、玄関等の出入口には太さ 18 mm の鉄格子扉、窓には太さ 18 mm の鉄格子を取り付けている。
窓は押し出し式の板窓であったが、鉄格子を外側に取り付けたため(内側に取り付けるのが望ましかった。)室内が暗く不衛生となりがちである。
玄関及び玄関脇の小窓を活用し日光を入れることに配慮する。
- ② トイレ、シャワー室が外付けである。使用時は居間兼寝室に必ず施錠し、夜間の使用には十分注意し、携帯アラームを携行することが望ましい。
- ③ 非常時を考慮し、寝室から通信出来るように無線は寝室内に移設することが望ましい。
- ④ 人家がまばらで裏が畑や林なので、狙われない工夫と行動に配慮する。

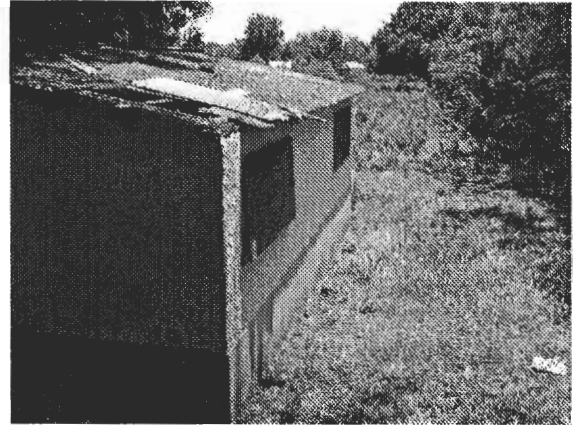
- ① 隊員宅は、タマレ市中心部から西方約 6 km 郊外の閑静な住宅地の一角にあり、周辺一帯には民家が点在している。家屋前約 30m のところに勤務先校の校長宅がある。家屋裏側は畑でその奥は林となっている。
- ② 隊員は、4 月 28 日～5 月 7 日の間首都に上京していた際に、自宅の屋根に穴を開け天井を壊して侵入され、寝室内に置いていた現金、小切手帳、パソコン等を盗まれる空き巣被害に遭っている。

被害時の屋根と窓
寝室のスレート瓦屋根に穴を開けて
侵入している。

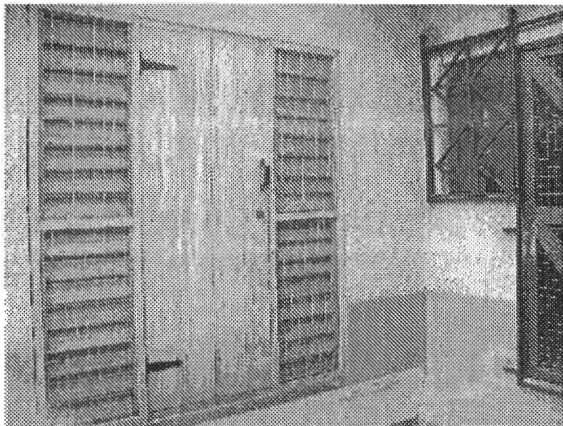
台所の出入口扉と窓
扉はシリンダー錠付きの板扉、窓はル
ーバー板窓

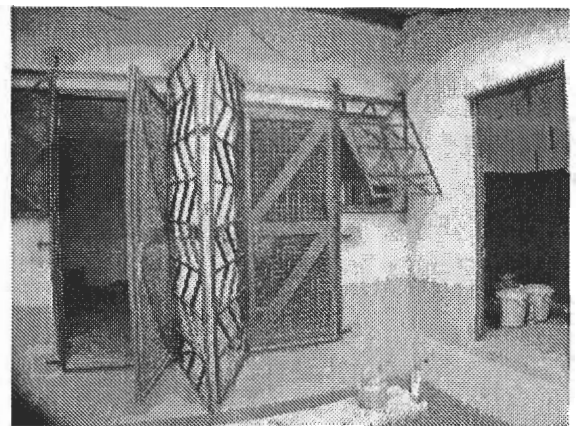
居間(左)・寝室(右)の扉と窓
外側に鉄格子扉を取り付けている。
押し出し式で板窓は開閉できる。

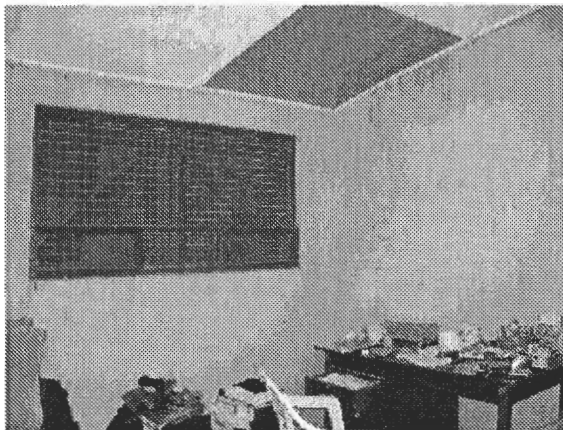
寝室
窓は開閉出来ない。天井の茶色部分は穴
を開けて侵入された部分を補修している。

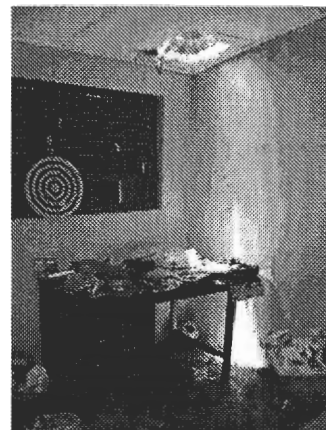
被害時の寝室天井
天井に穴を開けて侵入している。
