4 大島歩・古澤竜一隊員宅

【大島・古澤隊員住居写真】

5 世羅陽子隊員住居(不在のため家屋外部のみ点検)

【世羅隊員住居写真】

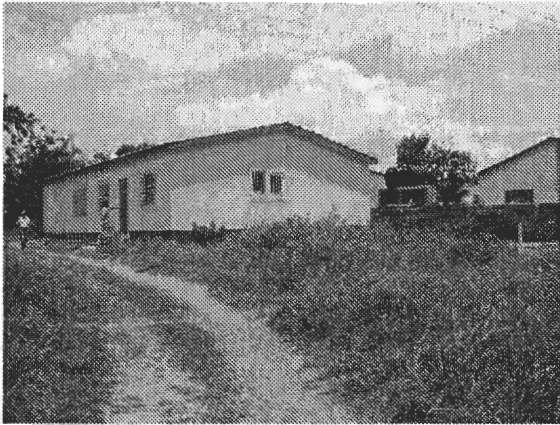
大島・古澤隊員宅全景

通りは付近住民の通り道となっている。右家屋は子持ちのガーナ人家族が居住

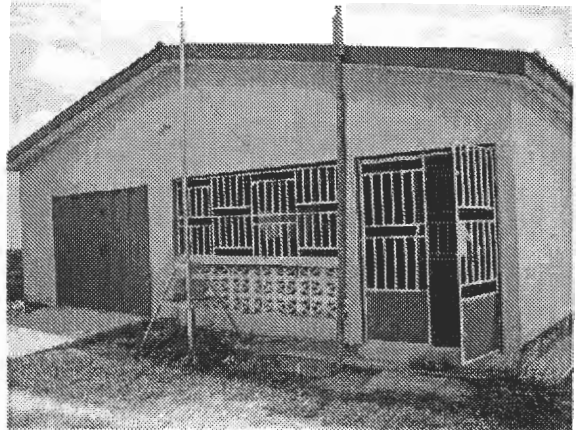
玄関側

左の両開き扉部分は車庫、右側が玄関前のテラス、ポールは無線アンテナ

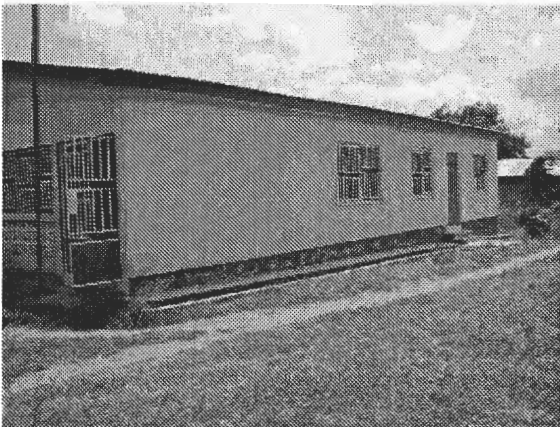
右側面部分

右奥の出入口扉は裏口扉

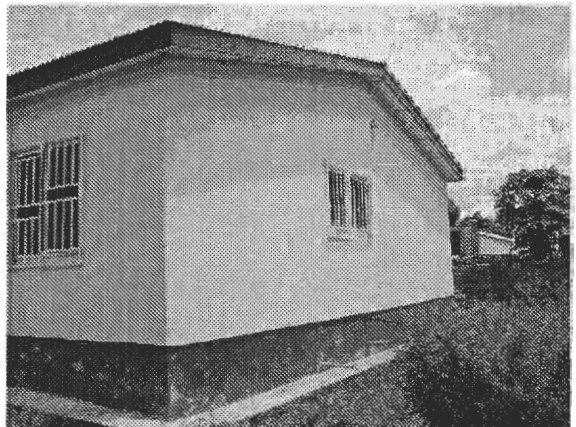
裏側部分

窓はトイレ、シャワー室の鉄格子付き窓

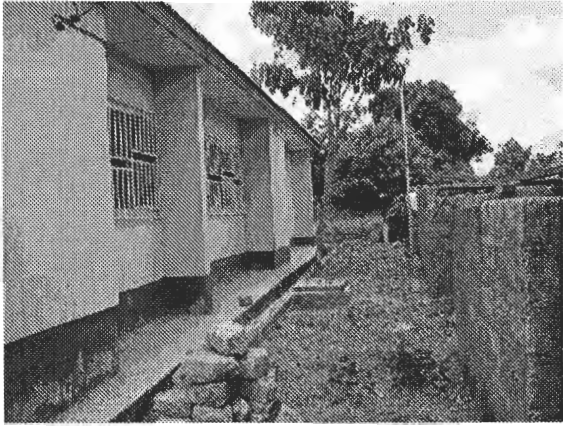
左側面部分

塀の隣にはガーナ人家族が居住している。

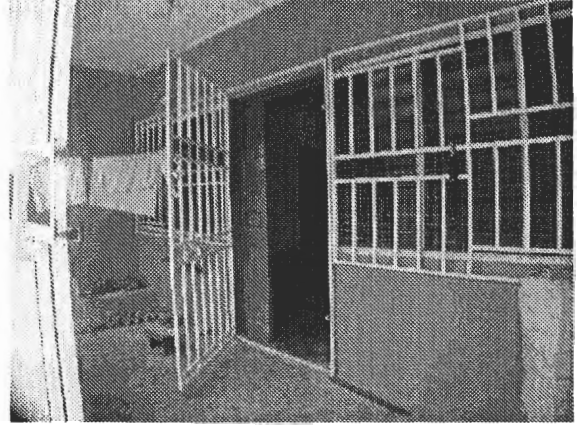
玄関扉

扉は南京錠 2 個付き鉄格子扉と両開き板扉、窓は 18 mm の鉄格子付き

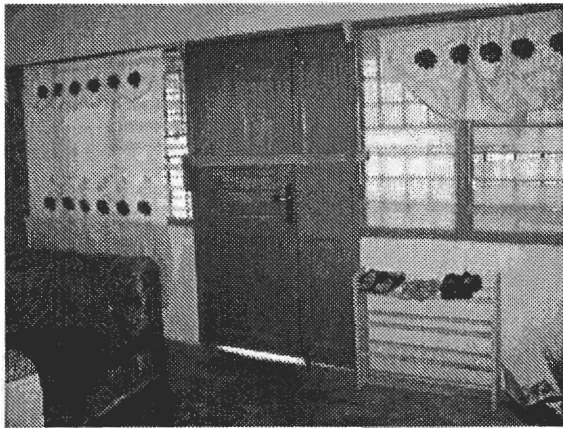
玄関扉の内側

上下に差込錠と門棒錠を取り付けている。

- ① 隊員 2 人で居住しており、安全対策についてお互いに頼りがちとなるので、施錠忘れ等のないようにする。特に裏口の門錠の施錠方法に誤りのないようにする。
- ② 玄関の木製扉の内側に太い門棒錠を取り付けているが、両脇がルーバー窓であり、窓を壊して手を入れて解錠できるので、外されないように固定する。

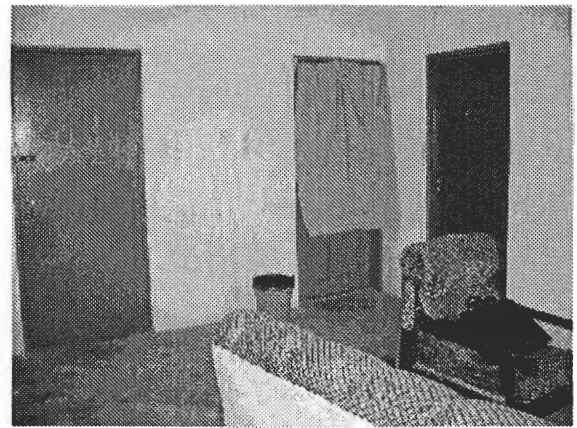
居間

左扉は車庫出入口扉、中央扉は古澤隊員寝室扉、右扉は廊下出入口扉

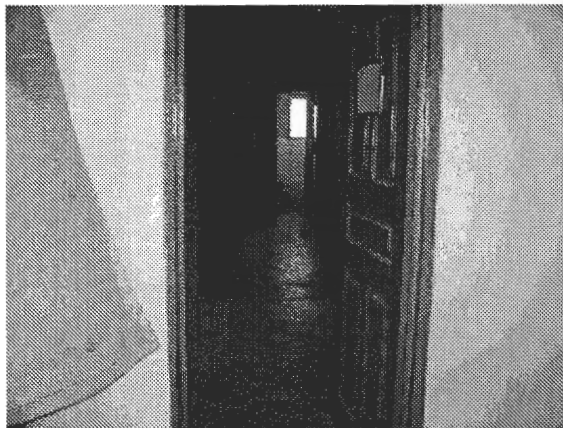
廊下

左側に物置、大島隊員の寝室、右側に台所、裏口、予備室、突当りトイレ・シャワー室

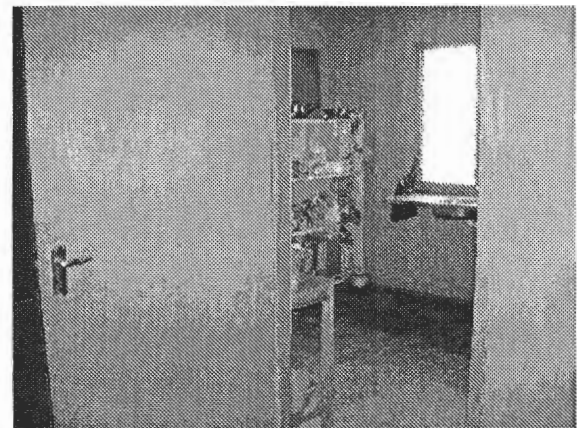
台所

出入口扉は棒錠錠付き合板扉、窓は鉄格子付き

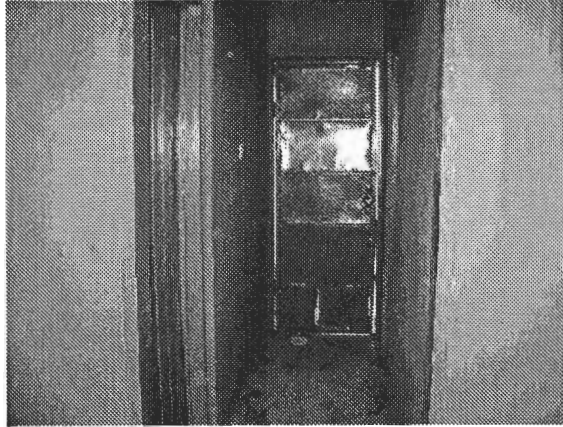
裏口扉

門錠 2 個付きの鉄板扉

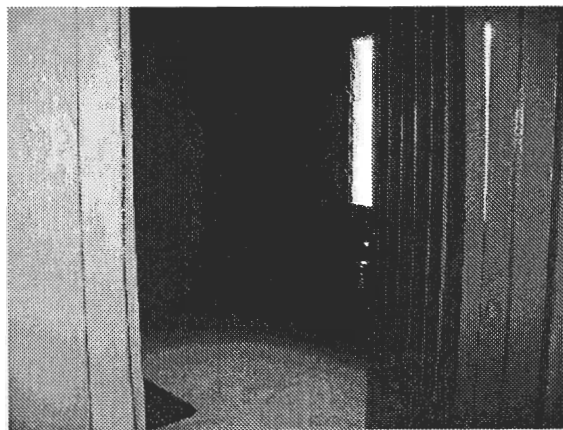
予備室

出入口扉は棒鍵錠付き合板扉、窓は鉄格子付き

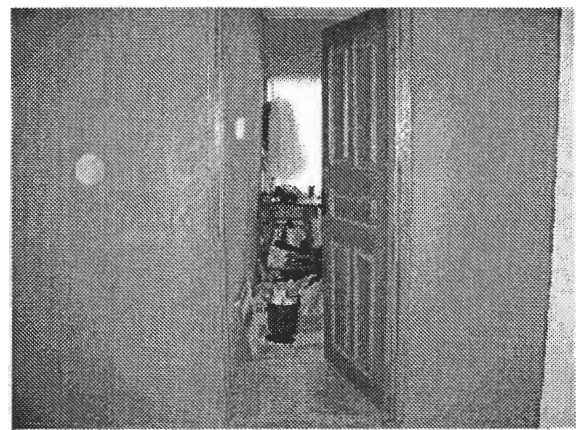
大島隊員の寝室

出入口扉は棒鍵錠付き合板扉、窓は鉄格子付き

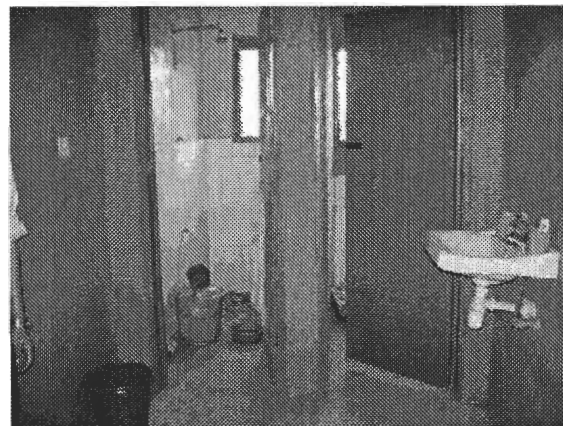
トイレ、シャワー室

出入口扉は棒鍵錠付き合板扉、窓は鉄格子付き

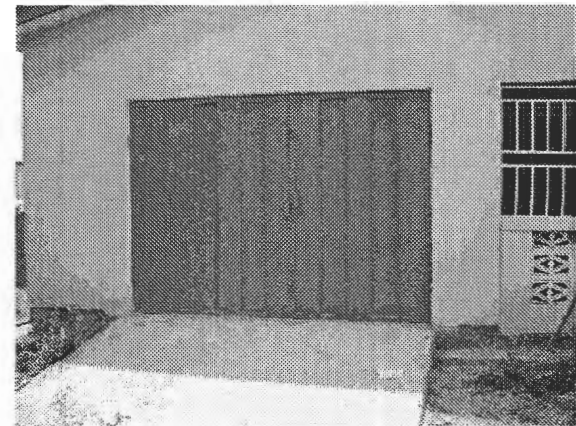
車庫の出入口扉

両開き鉄板扉で内側から南京錠 2 個で施錠している。

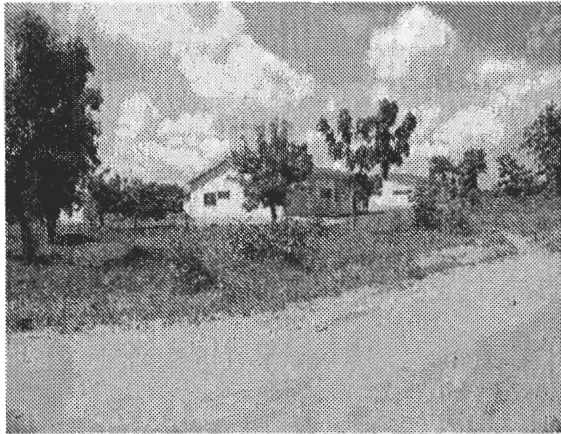
隊員宅の全景
手前家屋に居住、奥は居住済み宿舍

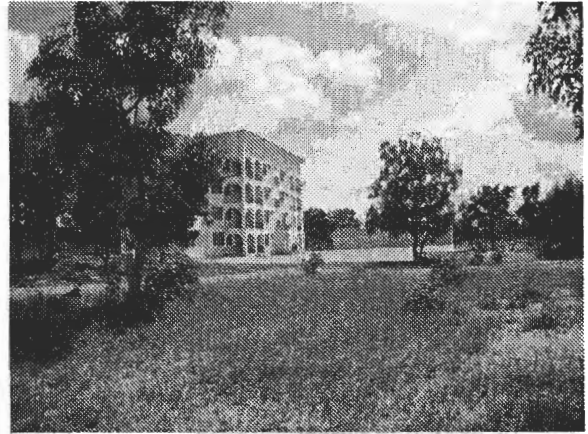
裏側にある教員宿舍
5階建ての宿舍で、現在未入居

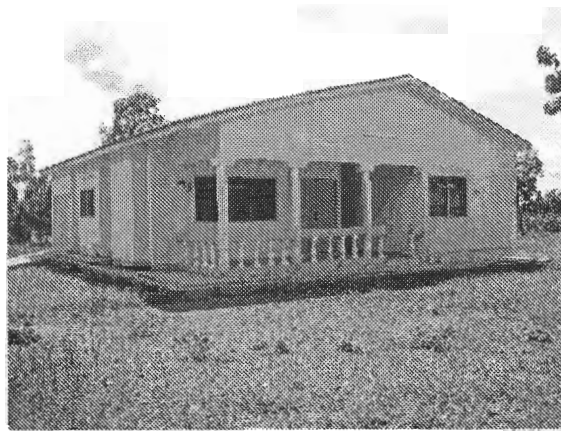
隊員宅の玄関側
左奥の扉は車庫の板扉

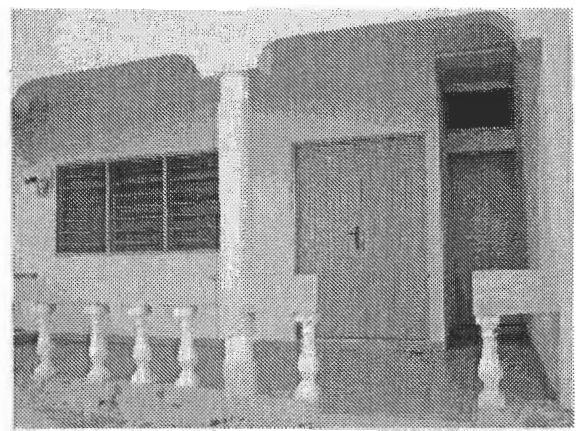
- ① 家屋はブロック造りトタン葺の平屋である。玄関前はテラスとなっている。玄関扉および右脇の小扉はいずれもシリンダー錠付き板扉で鉄格子を取り付けていない。
窓には太さ約 15 mm の横のみの鉄格子を取り付けている。
- ② 車庫の出入口扉は、外開きの南京錠付きの板扉であるが、蝶番がネジ止めであり、ドライバーを使って取り外すことができる。
- ③ 屋内は不在のため見分できなかった。

玄関扉・出入口小扉と窓
玄関扉は板扉、脇の小扉は合板扉で
鉄格子無し、窓は横のみの鉄格子付き

- ① 玄関扉は両開き板扉で、又右脇の片開き扉は合板扉で、いずれも強度が弱い。外側か内側に鉄格子扉を設置し、現在の扉を頑丈な板扉に取り替えることが必要である。
- ② 各窓の鉄格子は、横の格子のみであり、ジャッキを使用して広げて侵入する手口があれば、各窓の格子に縦に格子を取り付け補強する必要がある。
- ③ 車庫の両開き板扉は外開きで、蝶番がネジ止めである。ネジの頭を潰して外せないようにする。
- ④ 周辺一帯は夜間暗闇となるので、夜間の単独での帰宅、外出は極力避けることが肝要である。

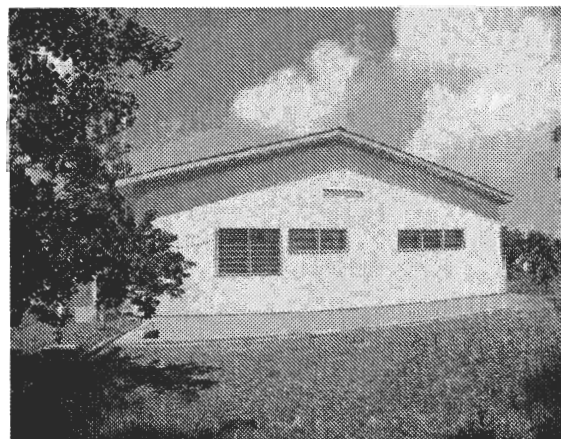
家屋裏側の横のみの鉄格子付きの窓

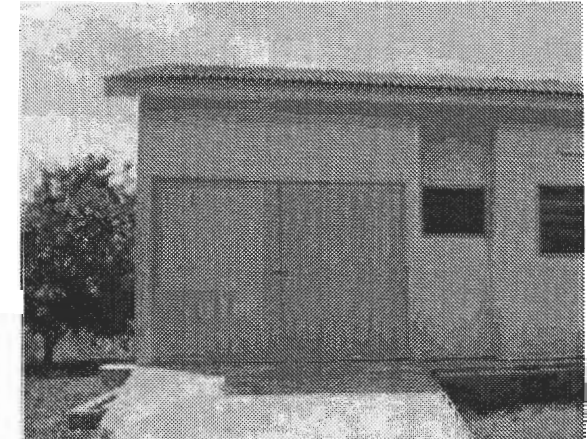
蝶番がネジ止めの板扉
