事務所・住居等安全点検結果

1 JICA 事務所

2 隊員連絡所

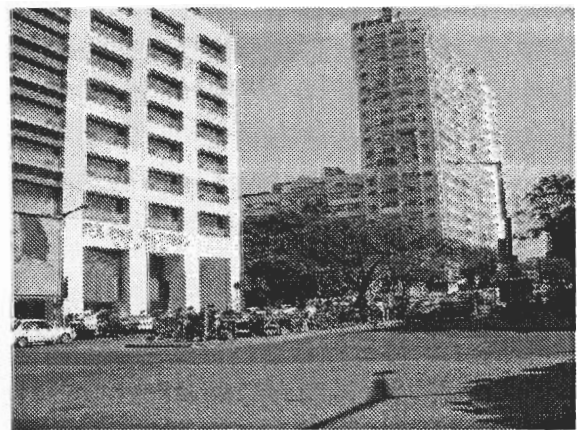
入居ビル前通り

24階建の5階右側部分に入居している。路上にお土産店があり交通量は多い。

但し、本年7月11日の深夜、事務所周辺で武装した商店押込強盗団と警察隊との銃撃戦が発生しており、夜間の残業は極力抑えることが望まれる。また、周辺では「すり・ひったくり被害」が多いことから、関係者のへの注意喚起が必要である。

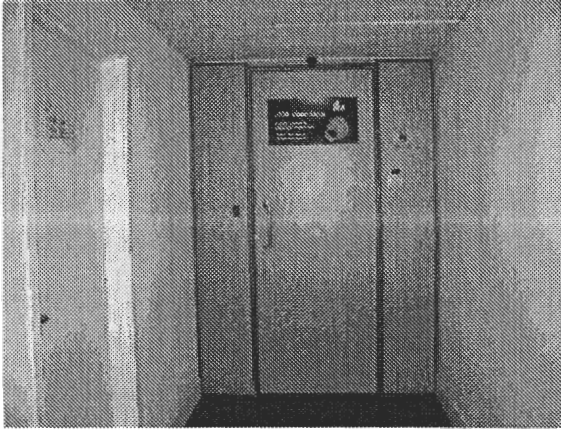
JICA 事務所玄関

天井に監視カメラ、右壁面にインターホンを設置、錠前は電気錠、シリンダー錠

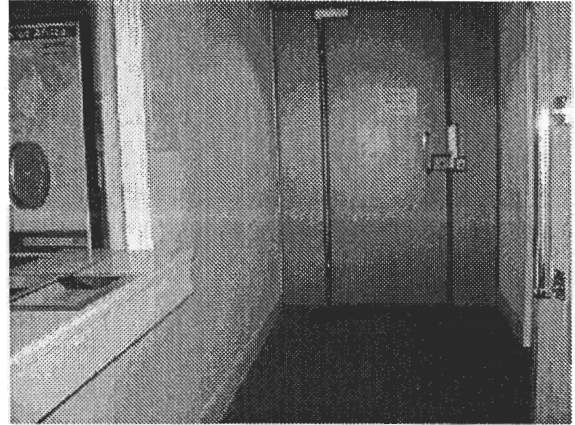
玄関扉の内側

左側窓は受付窓口(防弾ガラス使用)

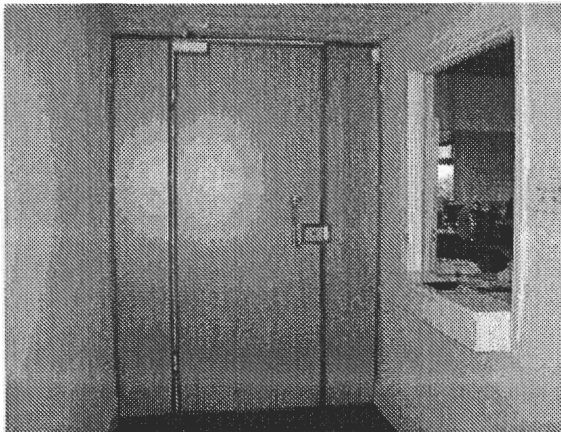
受付窓口と第2の玄関扉

エアロック方式を採用している。

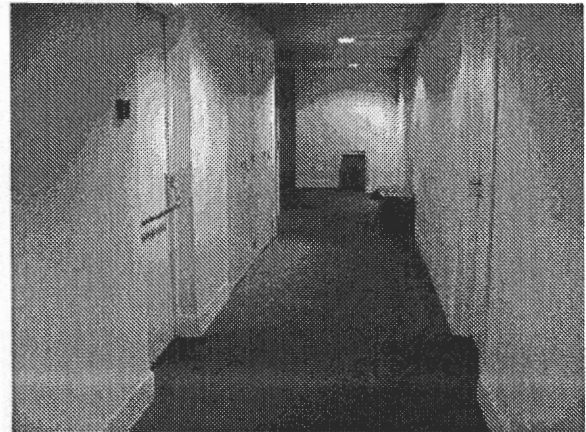
廊下

左手前は非常口、奥は倉庫・厨房・トイレ、右側は執務室部分

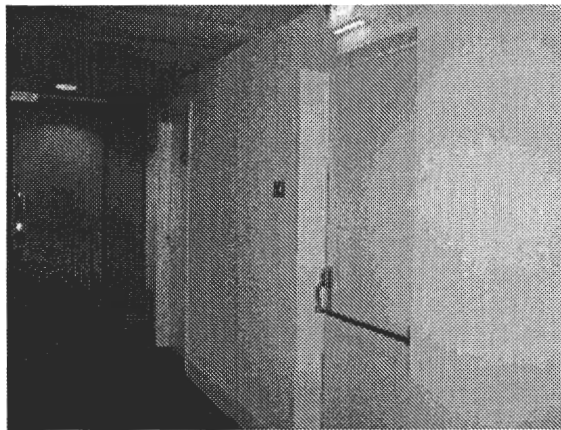
非常口扉

内側からのみ開閉できる。

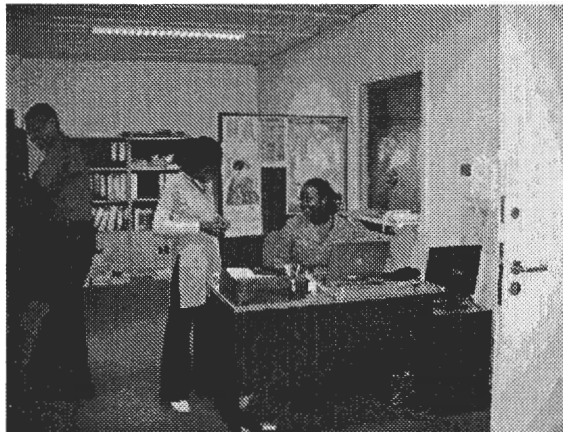
受付窓口
右のパソコンは監視カメラと連動
している。

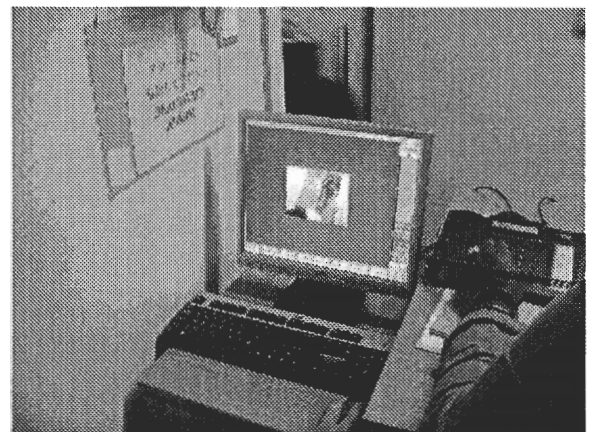
監視カメラパソコン
玄関監視カメラと連動しており、常時
記録(DVD)している。

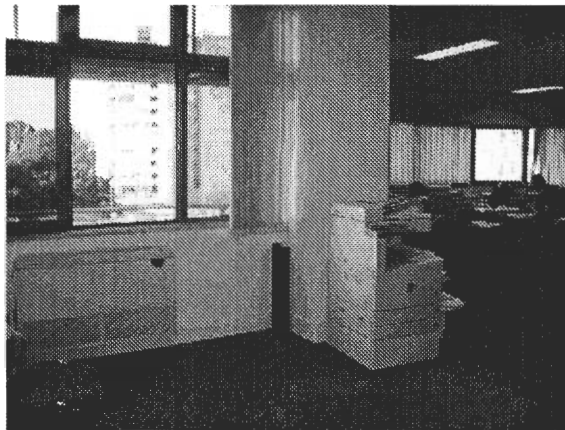
窓

2重窓で外部からの侵入は不可能である。

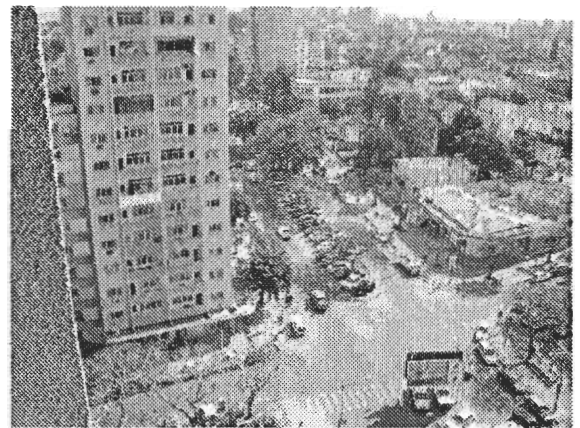
入居ビルから見た銃撃戦現場

高いビルの1階に狙われたパソコン店があり、中央分離帯上の駐車車両付近が現場

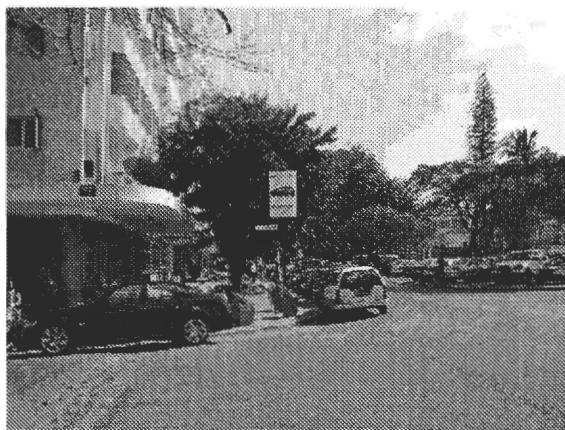
狙われたパソコン店の前が賊と警察隊の銃撃戦現場

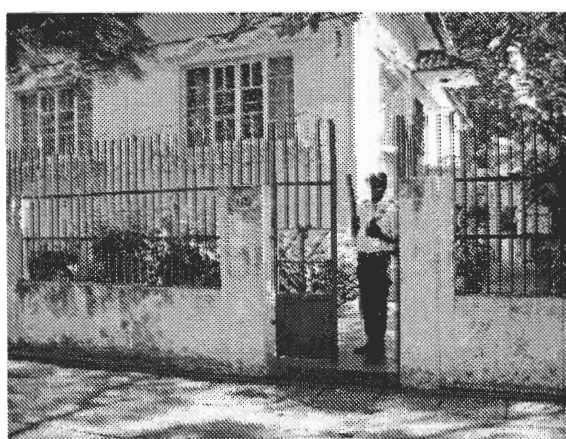
隊員連絡所通用門と警備員

警備員は常時1名配置

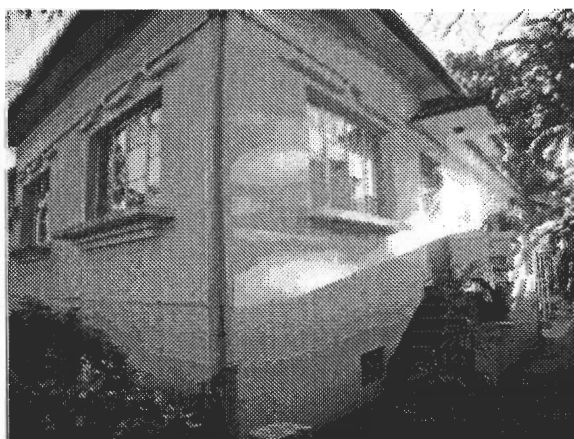
玄関側

玄関扉は2重の鉄格子扉

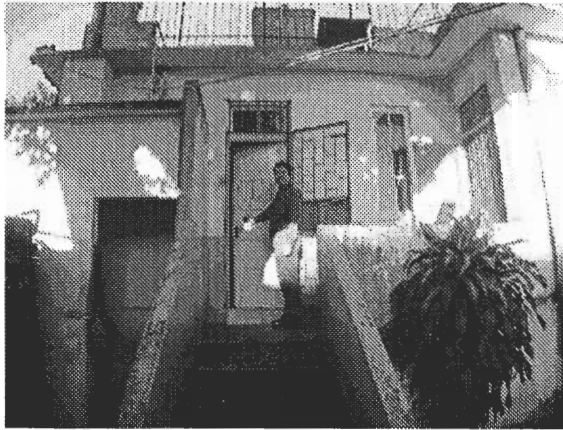
裏口扉

内側板扉はテンキ式電気錠使用

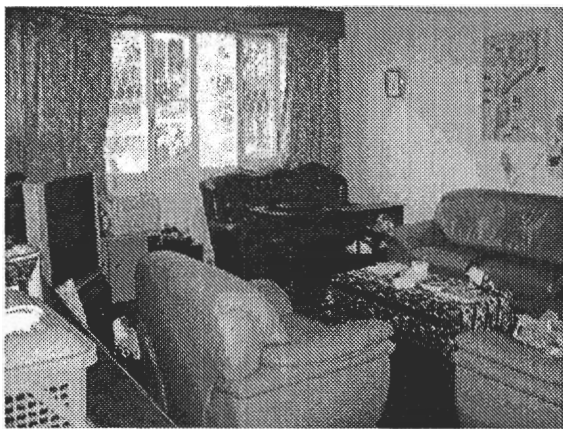
居間

窓には太さ 15 mmの鉄格子を取り付けている。

室内がやや乱雑である。整理整頓に配慮することが望まれる。

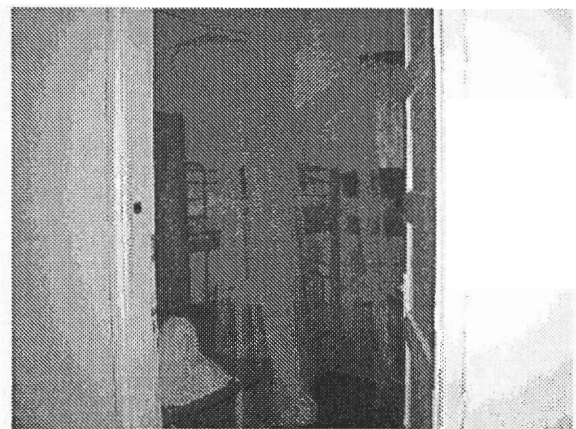
女子用寝室

扉は棒鍵錠付き板扉、窓には太さ 15 mmの鉄格子を取り付けている。

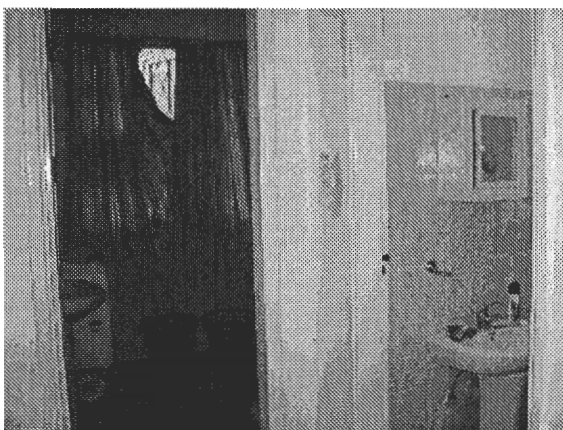
バス・トイレ室

扉は棒鍵錠付き板扉、窓には太さ 15 mmの鉄格子を取り付けている。

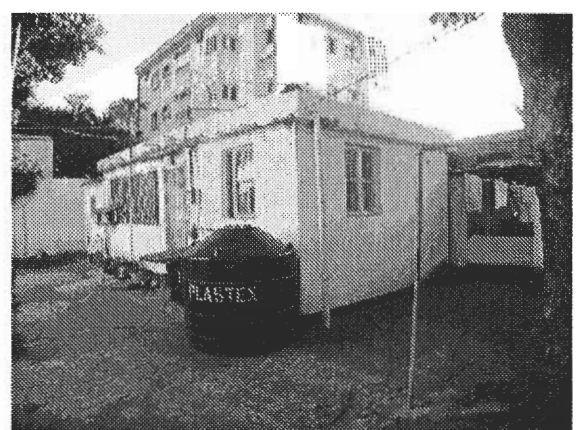
別棟

母屋の裏側にあり、男子用寝室として使用している。
