6 吉田有希・志和久恵隊員宅

[所在地] ベイラ市バルメィラ 2 地区

[実施日] 2007. 07. 18 7:45~8:30

7 隊員居住候補家屋

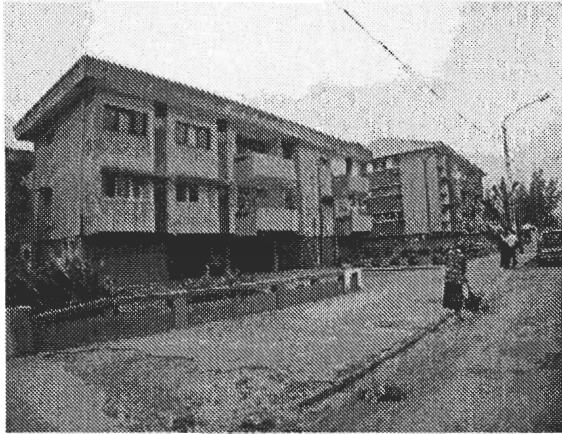
隊員らの居住アパート
2階左側部分に居住している。

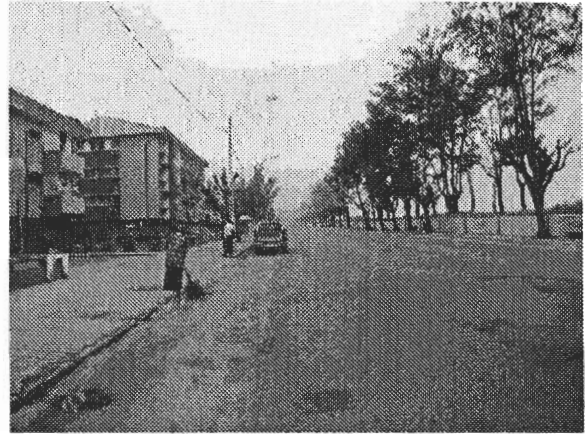
アパート前の海岸通り
左手前ベンチ部分がバス停留所

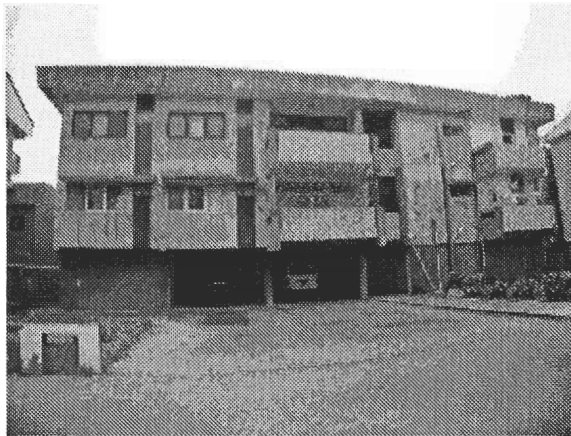
アパート正面
2階左側部分が隊員らの住居、車庫の
右側がアパート出入口兼通り抜け通路

- ① 玄関扉のドアスコープから来訪者を確認できない(鉄格子柵があり出入口が玄関扉の側方にあるため)。玄関扉外の正面の壁面にミラーを取り付けて確認できるようにする。
- ② 台所裏口外の物干場は、地上から配水管等を伝って侵入することが可能であり、又隣家の物干場と高さ 1.7m 壁で仕切っているのみで隣家からの侵入も可能である。
- 台所裏口の鉄格子扉の南京錠を施錠していないが、例え物干場に侵入されたとしても屋内に侵入されないように必ず施錠する。
- ③ 志和隊員の寝室出入口扉に内鍵(面付け錠)を取り付ける。
- ④ アパート出入口前はアパート裏側住民の通り道となっているので、出入りする際には、不審者が階段周囲に潜んでいないか確認する。

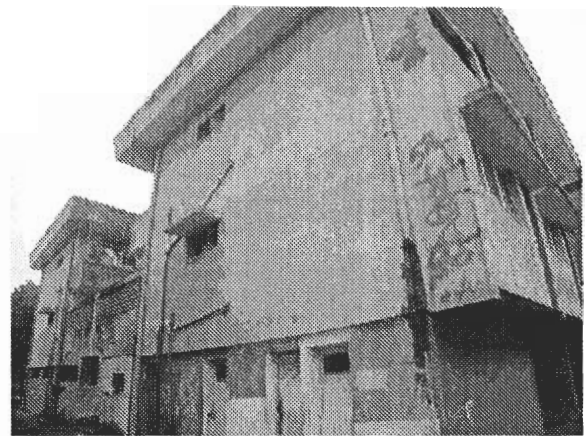
台所に裏口があり、扉は内側がガラス入りのシリンダー錠付き 2 重板扉で、外側が南京錠付きの太さ 15 mm の鉄格子扉であるが、通常は施錠していない。裏口を出たところは物干場で、地上から建物の配水管等を伝って物干場に侵入することが可能であり、又隣の家のも物干場と高さ約 1.7m の壁で仕切られているのみで、隣家からの侵入も可能である。

隊員居住側の側面
右奥の低い部分が物干場、配管を伝っ
て物干場に侵入可能である。

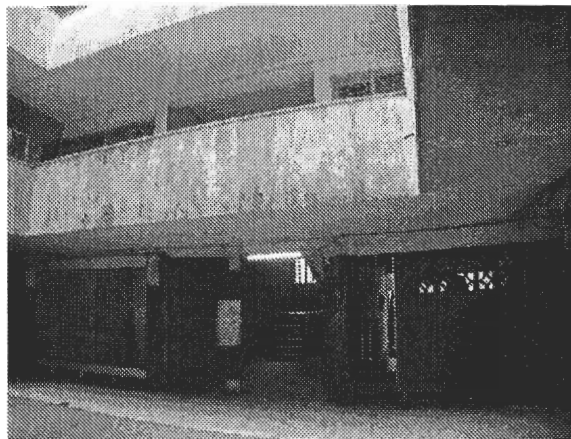
アパート玄関
前は通り抜けできる通路

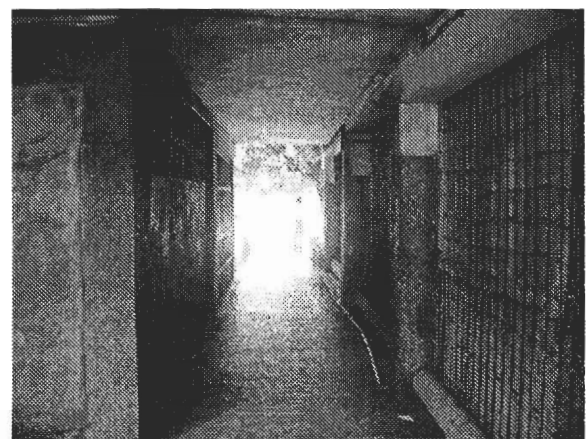
通り抜け通路
奥は裏側の住宅街に通じている。

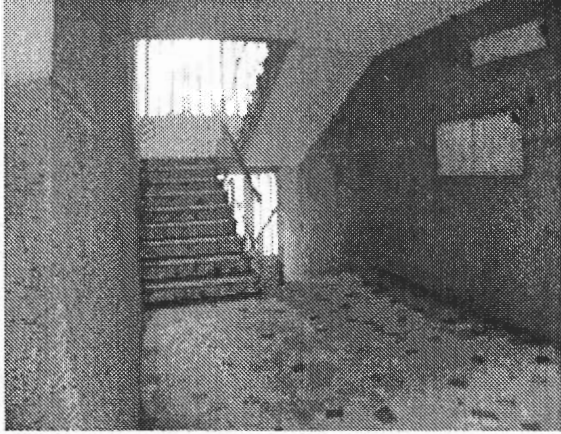
アパート階段
夜間薄暗く賊が潜むに格好の場所

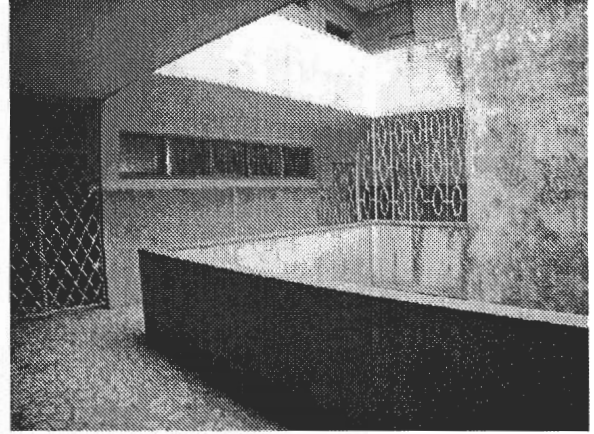
隊員住居の玄関部分
右奥の鉄格子で囲んだ部分が玄関部分

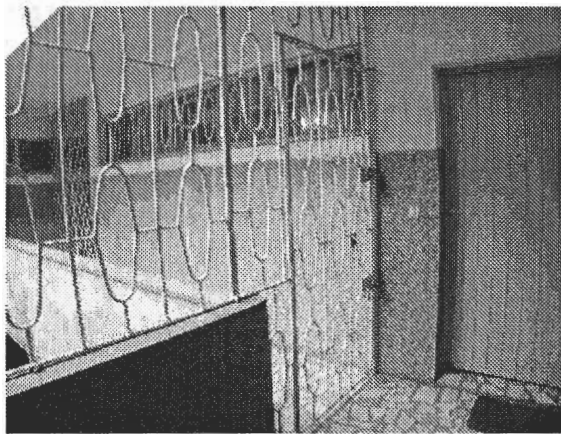
玄関(鉄格子内から撮影)
玄関扉にドアスコープを取付けている。錠前はシリンダー錠、ドアスコープ、壁面の四角の白いのは呼び出しボタン

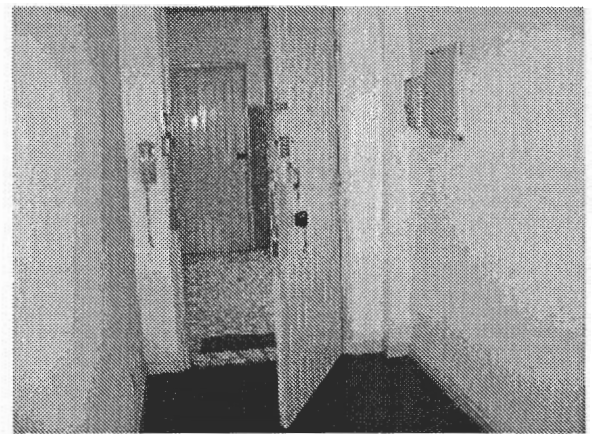
玄関扉の内側
錠前はシリンダー錠、ドアスコープ、ドアチェンを取り付けている。

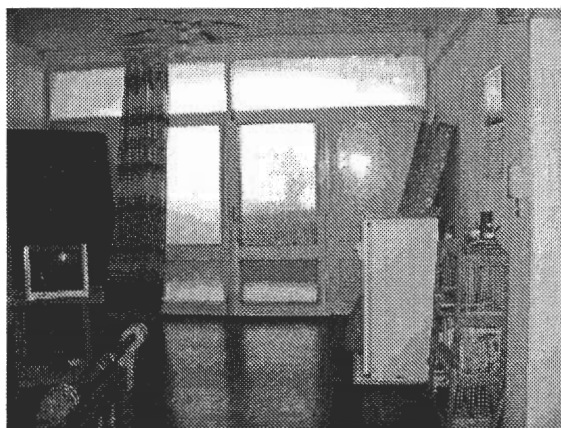
- ① 家屋は中央部分が吹き抜けの口字型の 3 階建てで、1 階部分は駐車場とメイドの居住する部屋が 8 部屋あり、2、3 階が居住区で、各階に 4 世帯居住している。
- ② 隊員らは、通りから建物に向かって左側部分の 2 階に居住している。
アパートの玄関を入ると階段があり、夜間は薄暗く賊が潜むのに打って付けの場所となっている。
階段を上り左側に曲がった右奥に隊員ら居室の玄関があり、玄関の前に鉄格子扉付き(南京錠 2 個付き)の太さ 15 mm の鉄格柵を設け、扉の脇に呼出しボタンを設置している。鉄格子扉を入ると左側に玄関扉、正面に裏口扉がある。
- ③ 玄関扉はシリンダー錠、ドアチェーン、ドアスコープ付きの板扉であるが、ドアスコープから来訪者は確認できず、一旦玄関扉を開けて来訪者を確認することとなる。
玄関横の裏口扉は棒錠付きの板扉で内側に内鍵として面付け錠を取り付けている。この扉を入ると物干し場となっている。
- ④ 玄関を入ると『字型に廊下が伸びており、玄関を入った左側は居間で、居間には太さ 15 mm の鉄格子で囲んだベランダがあり、出入口の扉は鉄格子無しの両開きガラス入り板扉で、棒錠と差と込み錠を取り付けているが棒錠は壊れている。

居間とベランダ出入扉
棒鍵錠と差込み錠付き両開きガラス扉

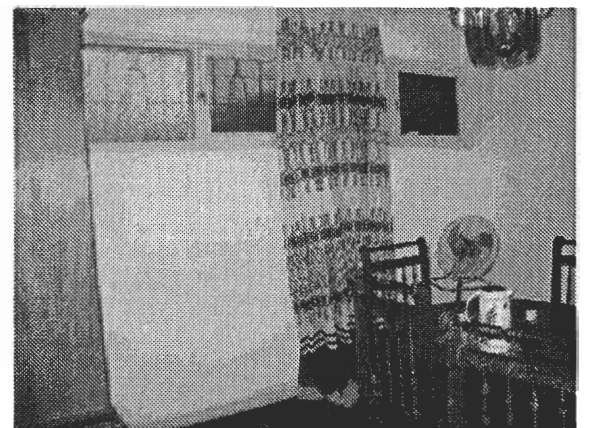
居間の通路側高窓
外側に鉄格子を取り付けている。

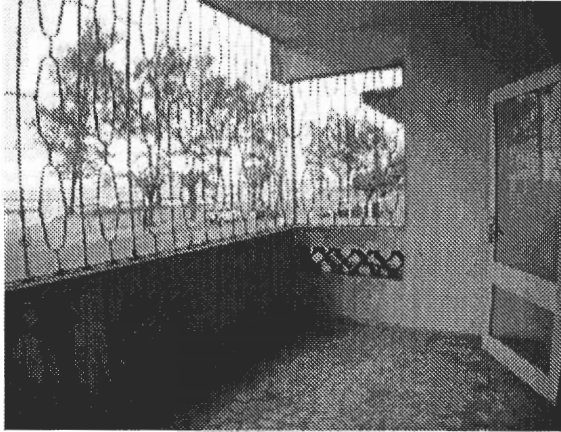
ベランダ

周囲を鉄格子で囲っている。右扉は居間出入口扉

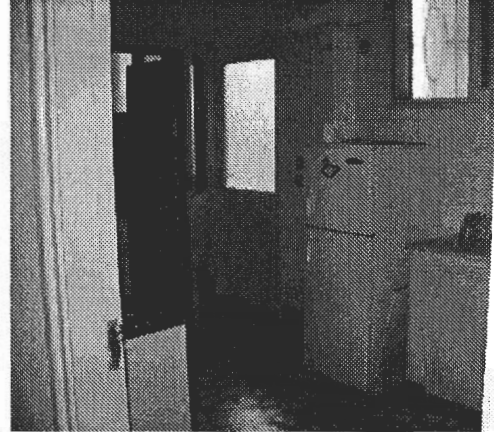
台所の裏口扉

内側はシリンダー錠付きガラス入りの2重扉、外側南京錠付き鉄格子扉

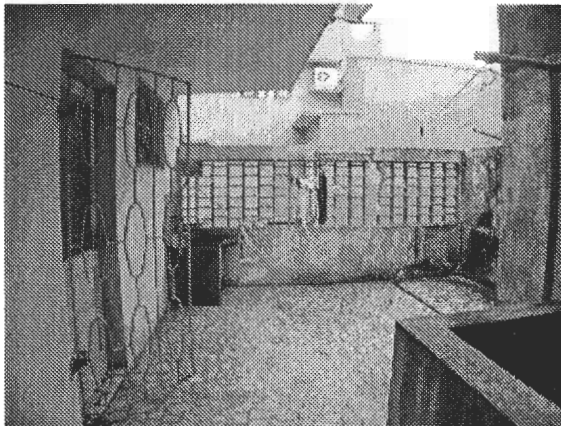
台所裏口扉と物干場

鉄格子扉は南京錠付きであるが通常は施錠していない。地上から侵入可能

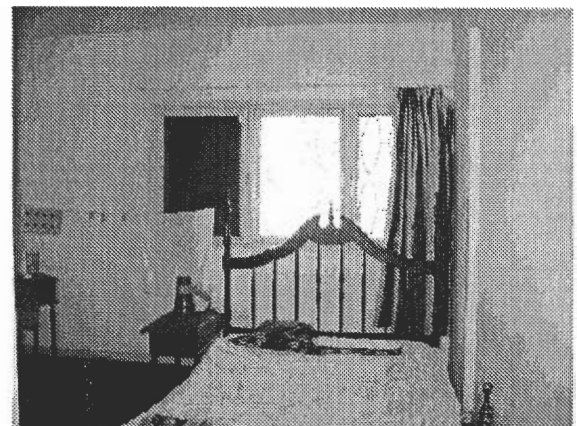
吉田隊員の寝室

出入口シリンダー錠、内鍵付き合板扉、窓は内側に鉄格子付き

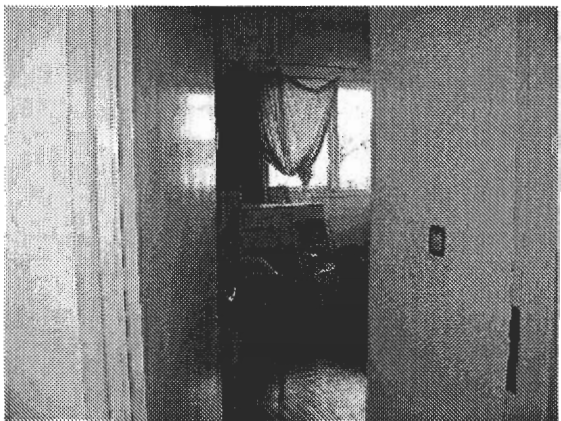
志和隊員の寝室

出入口扉はシリンダー錠付き合板扉
窓は内側に鉄格子付き

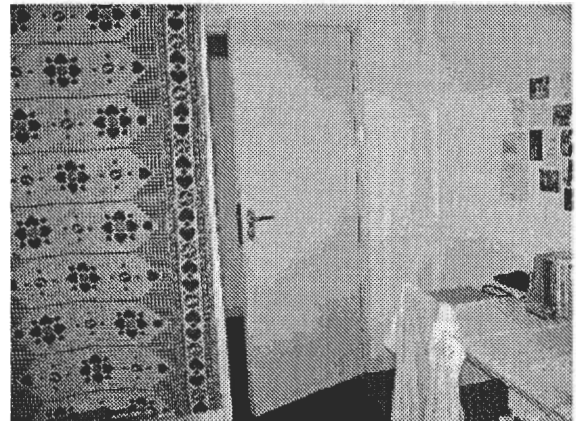
志和隊員の寝室出入口扉

シリンダー錠付き扉であるが内鍵は取り付けていない。

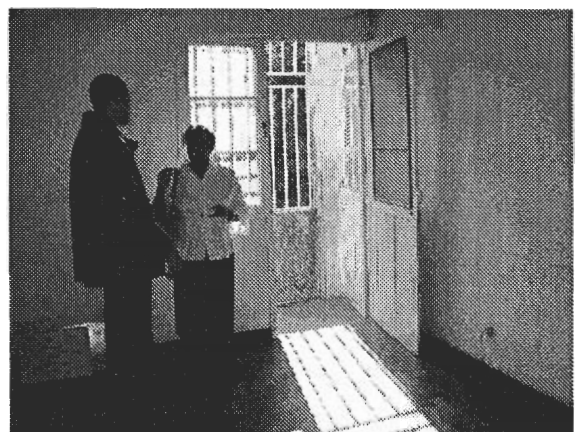
居間のベランダ出入口

扉は門錠付きのガラス入り扉で、格子は取り付けていない。

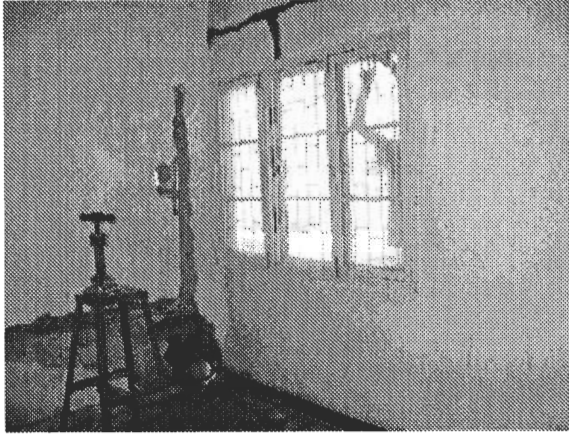
玄関脇の寝室

窓は鉄格子付き、出入口扉に棒鍵錠は付いているが鍵が無い。

- ① 玄関の脇に寝室の扉が 1 箇所あり、この扉の内側 2 箇所に門棒錠を取り付けて外側から出入り出来ないようにする。
- ② 家屋内の各室扉が破損しており、シリンダー錠付きの扉に取り替える。
- ③ 台所の裏口扉はガラス入板扉であり、この扉をシリンダー錠付きの頑丈な板扉に取り替える。

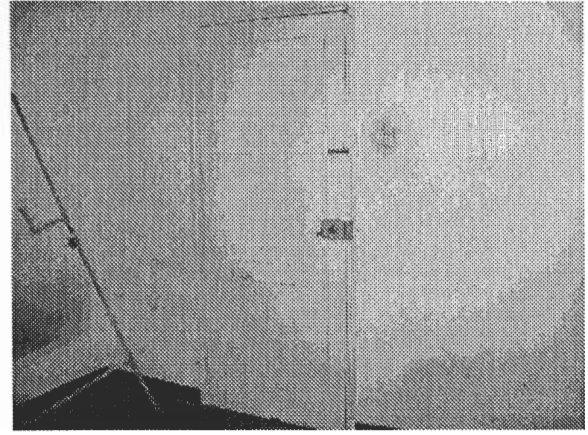
左同寝室から玄関前に入る扉

シリンダー錠と門錠を取り付けている。閉鎖し出入り出来ないようにする。

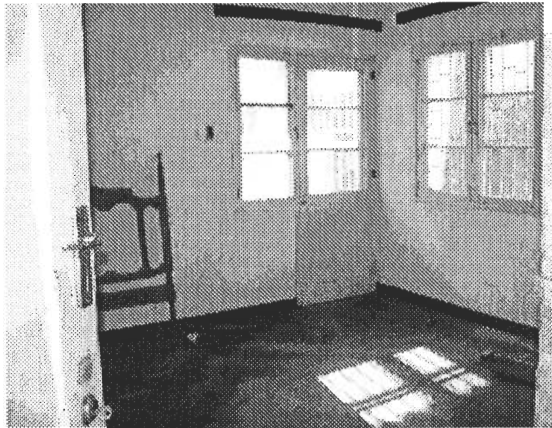
居間の隣の寝室

ベランダ出入口扉は門錠付きガラス入り扉で、ベランダ側窓に格子は無い。

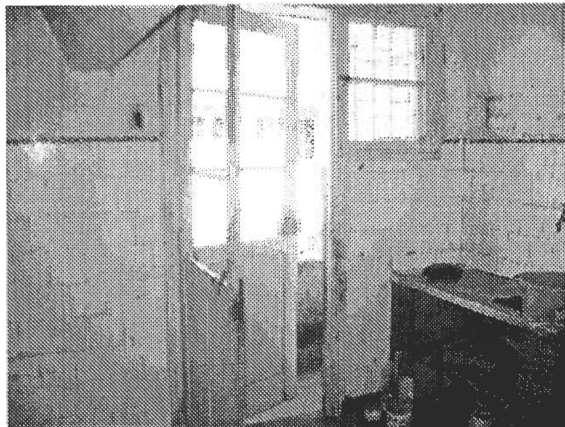
台所の裏口扉

シリンダー錠付きのガラス入り扉
