Rainfall gauge (雨量観測所)

Water level gauge (水位観測所)

Water level gauge (灌漑システム)

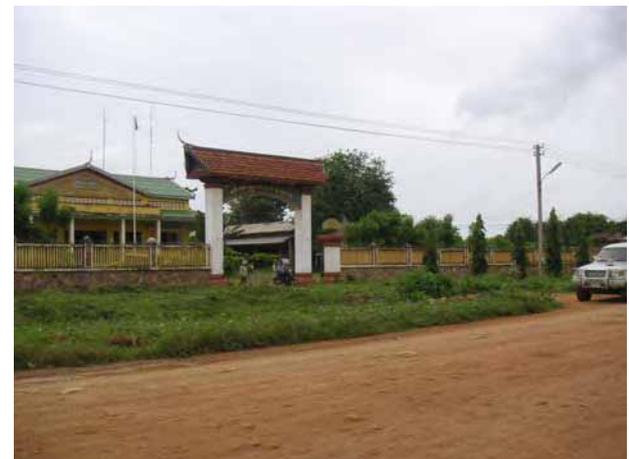
Station: Phnom Proek
 Manual gauge is replaced with automatic rainfall gauge. Existing one was installed 2003, however first year rainfall only recorded due to budgetary problem for recorder. Guard fence is still available.

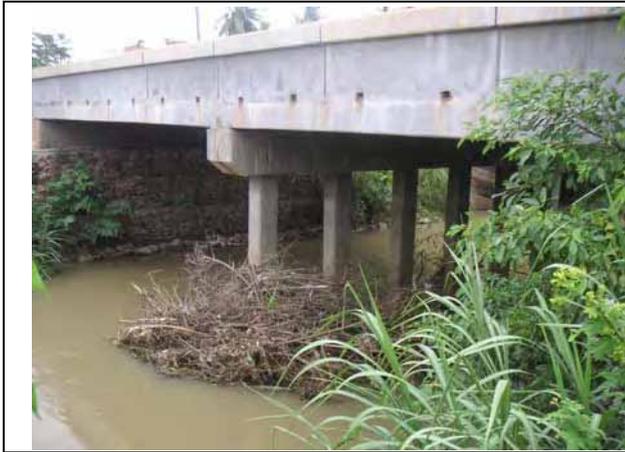
<p>Station: Tpoul Ta Thon (Existing) $x=338,332$ $y=1,415,200$ (UTM: Indian-Thailand) Existing staff gauge. River flow is drainage flow from surrounding paddy field. Furthermore there exist large two (2) intakes upstream of the existing station. In this fact, station should be changed to upstream more than 3 km.</p>	<p>Station: Tpoul Ta Thon (Newly recommended near town proper (market) of Moug Ruessey city) $x=336,471$ $y=1,413,886$ (UTM: Indian-Thailand) This site is selected among 3 sites considering workability of calibration and stable flow condition, and less floating materials such as garbage. Alternative sites are in following page.</p>

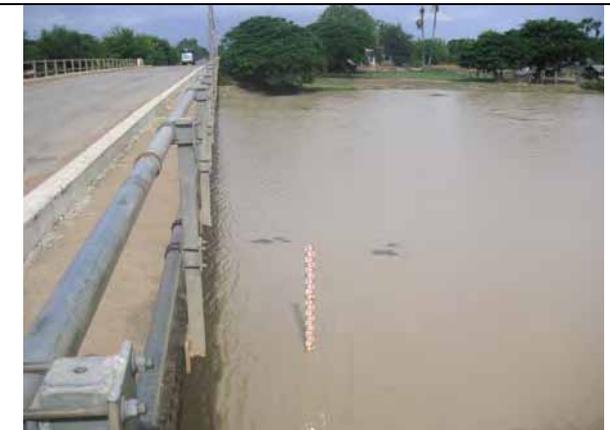
Station: Basak (Alternative site of Prek Chic site)
 x=318,648 y=1,389,539 (UTM: Indian-Thailand)
 Diversion weir at Basak (Proposed dam axis by the MOWRAM)
 Weir is located in mining area and was severely damaged by floods or explosives.

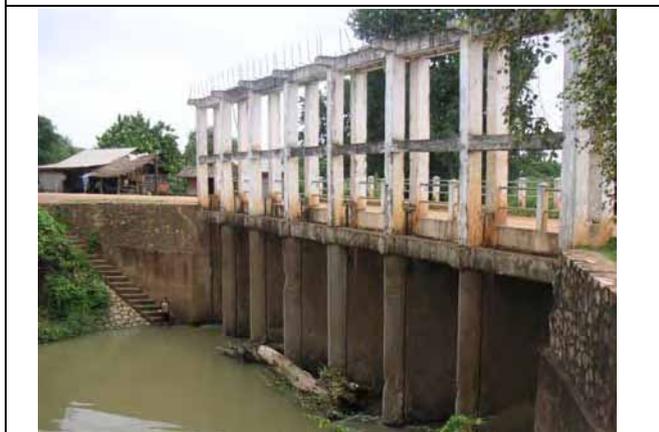
Moung Russey 下流の取水堰

スルースゲートまたゲート戸当たり部もよく維持管理がなされている。

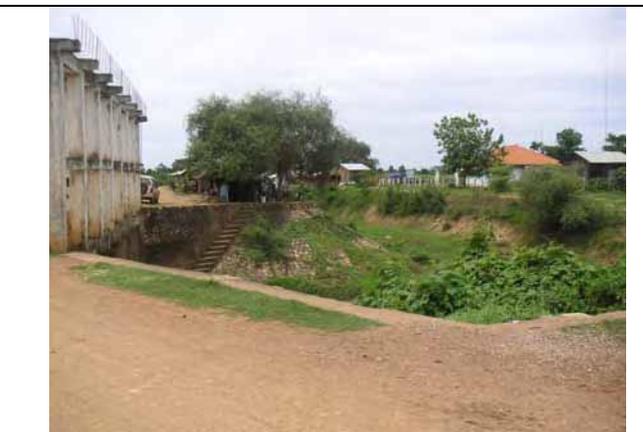
Prek Chik Irrigation System の取水堰

取水堰はムンルーセイ川の中流 (Prek Chik) に設置されている。躯体は損傷が激しい。ゲートは設置されておらず、堰上げ機能は無い。

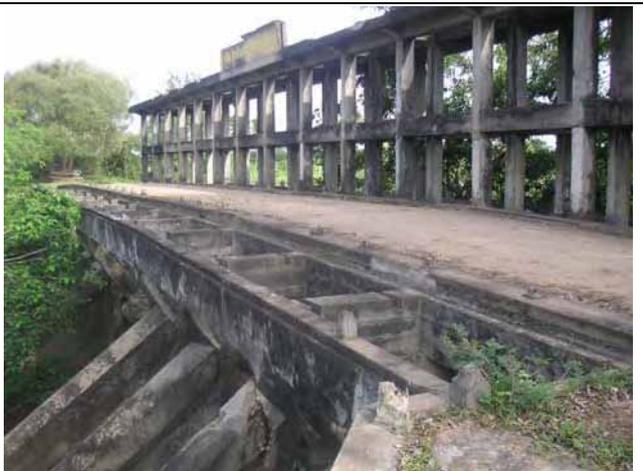
バタンバン流域、サンカイ川の中流部、バナン (Banan) に設置された Kang Hot Irrigation System の取水堰
河川の蛇行部に設置されたが、洪水時に河道は位置を変えており、同取水堰は全く機能を有していない。

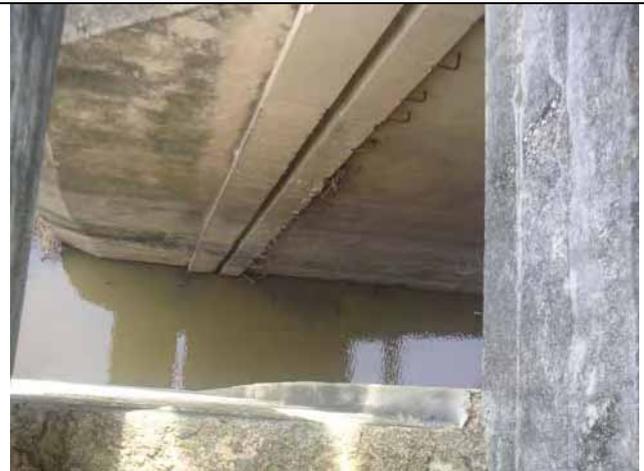
バタンバン流域、サンカイ川の中流部、バナン (Banan) に設置された Kang Hot Irrigation System の取水堰
写真は取水堰の天端、ゲート巻上げ部を示す。堰体はコンクリートの老朽化が激しく、ゲートは全て取り外されている。

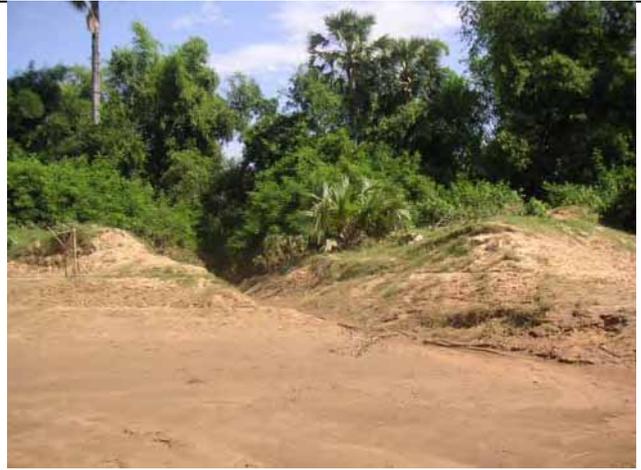
ブルサット川流域の下流部に位置する Wat Luong Irrigation System の取水堰

同灌漑システムはブルサット市街地から上流 9km 地点に位置する。堰は転倒ゲートのコンクリート・ピア部を残すのみとなっており、堰上げ機能は全く無い。洪水時には完全に水没する。

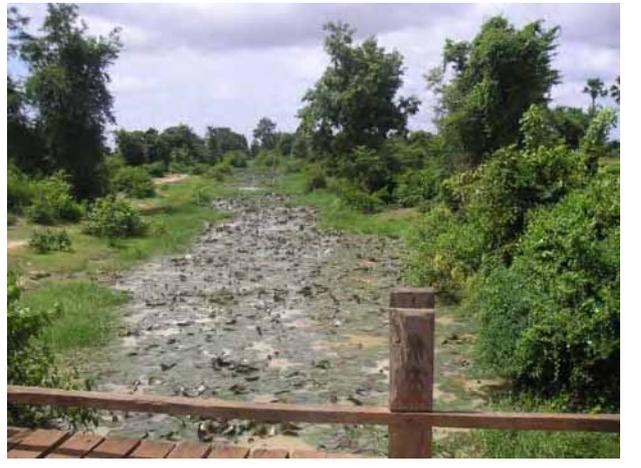
ブルサット川流域の下流部に位置する Wat Luong Irrigation System の取水堰

取水堰から下流 500m 程度の灌漑水路の状況。洪水により流れ込んだ河川水が見られる。流入した土砂により、水路敷は 1.0~1.5m 程度上昇していると見られる。

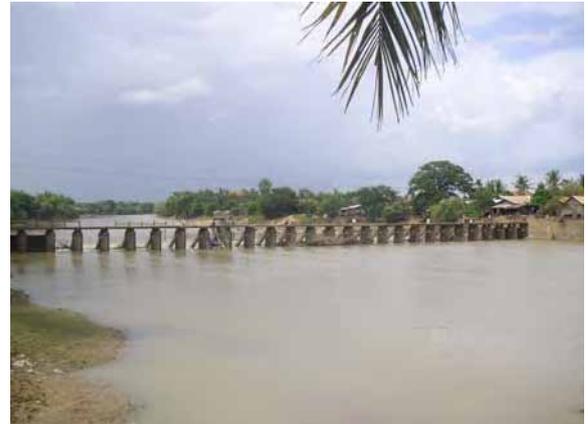
灌漑水路は 10km 以上に及ぶが、同事業では全線にわたり改修が行われておらず、写真は 4km の改修区間の最上流部である。

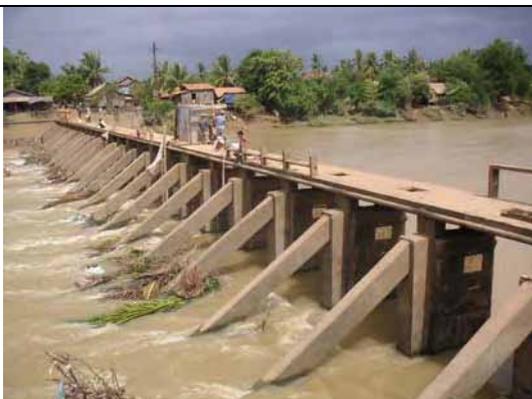
ブルサット市街地に建設された取水堰

堰上げは木製ゲートにより行われていたが、現況では全てのゲートが損傷を受け、堰上げ機能を全く喪失している状況にある。

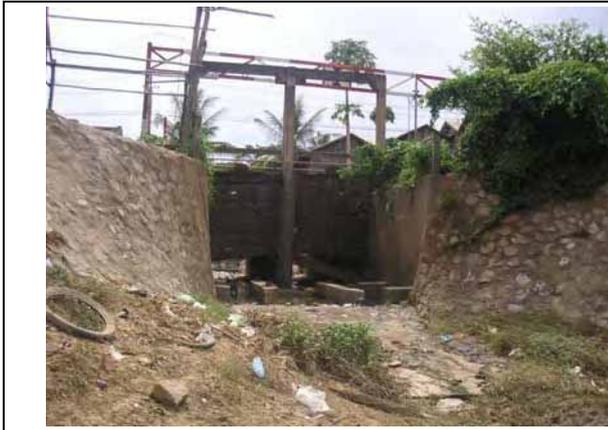
上記堰の木製のゲート

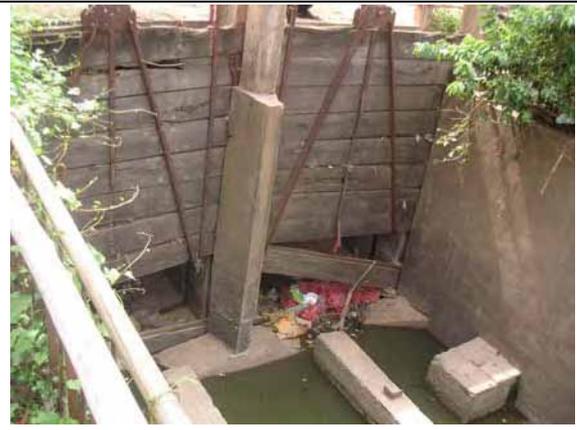
プルサット市街地、プルサット川の左岸側に位置する Pro Lay Kbal Hong Irrigation System の取水部
ゲートは損傷が激しく取水機能は無い。灌漑水路は 18km に及び、中国による水路の改修工事が行われている。

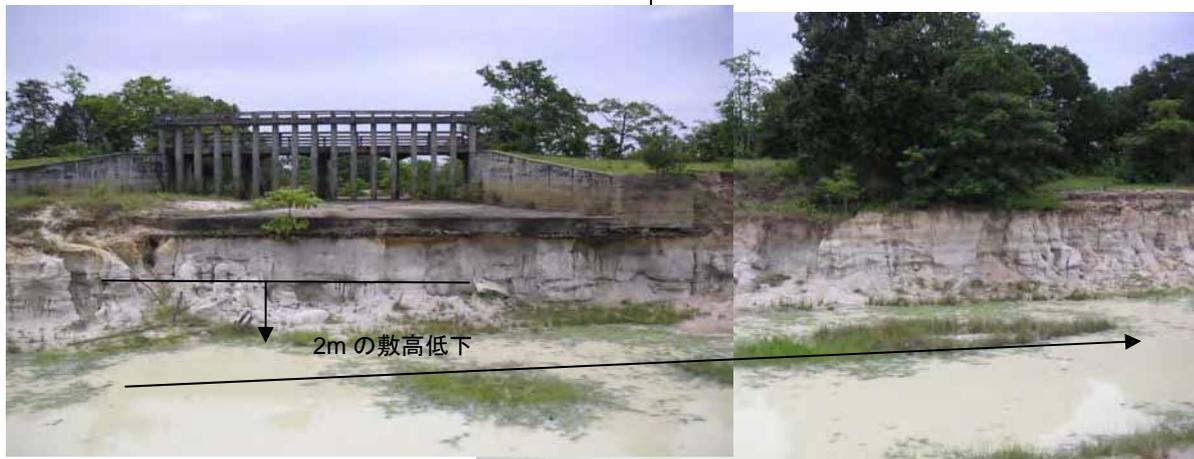
低湿地下流 1km の灌漑水路

洪水の侵食作用により写真右部の盛土部が崩壊し、同部が非常余水吐の役目を果たしている。下流で Boribo 川本流に合流する。
矢印（黒）は本来の灌漑水路の流れの方向を示す。

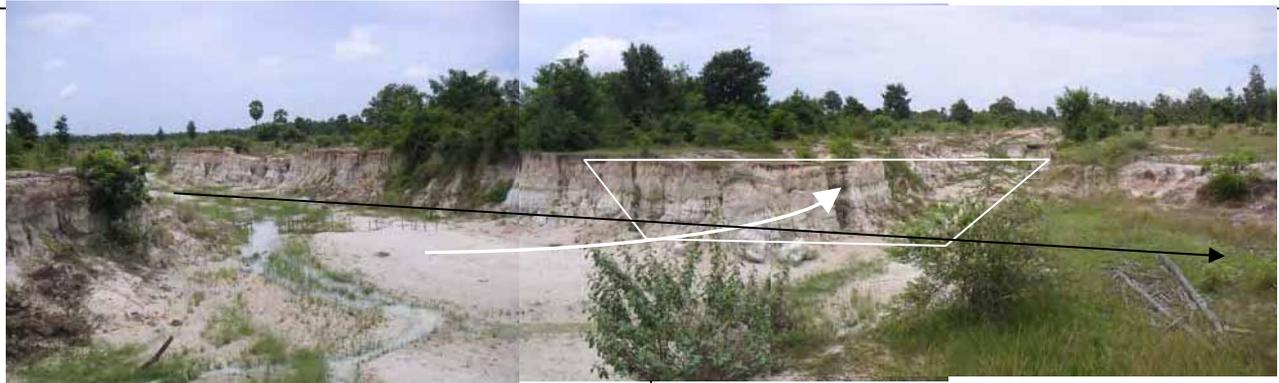
上記水路の下流の非常余水吐

侵食により水路敷は約 2m 低下している。矢印（黒）は本来の灌漑水路の流れの方向を示す。
