添 付 資 料

対象サイトの状況

- 要請サイトリスト
- 対象サイト現況写真、現況図及び配置計画案
(注：配置計画案は要請施設規模と敷地条件を把握することを目的として調査団が作成したもので、協力案として提示するものではない。)

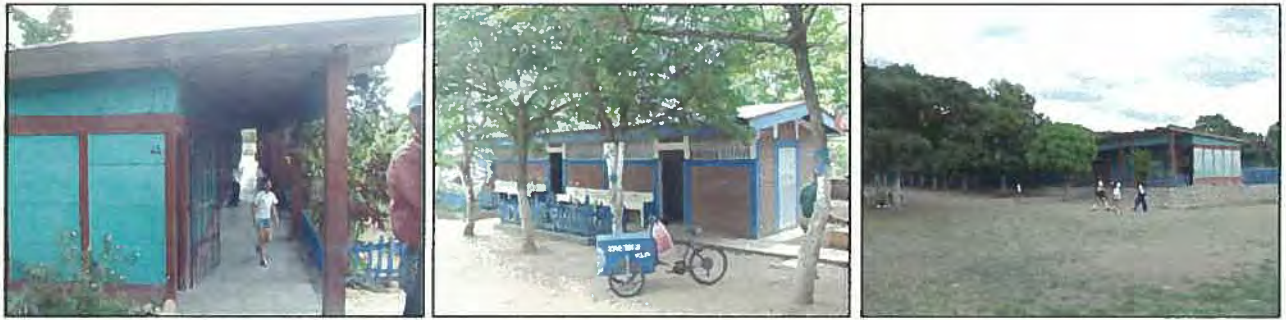
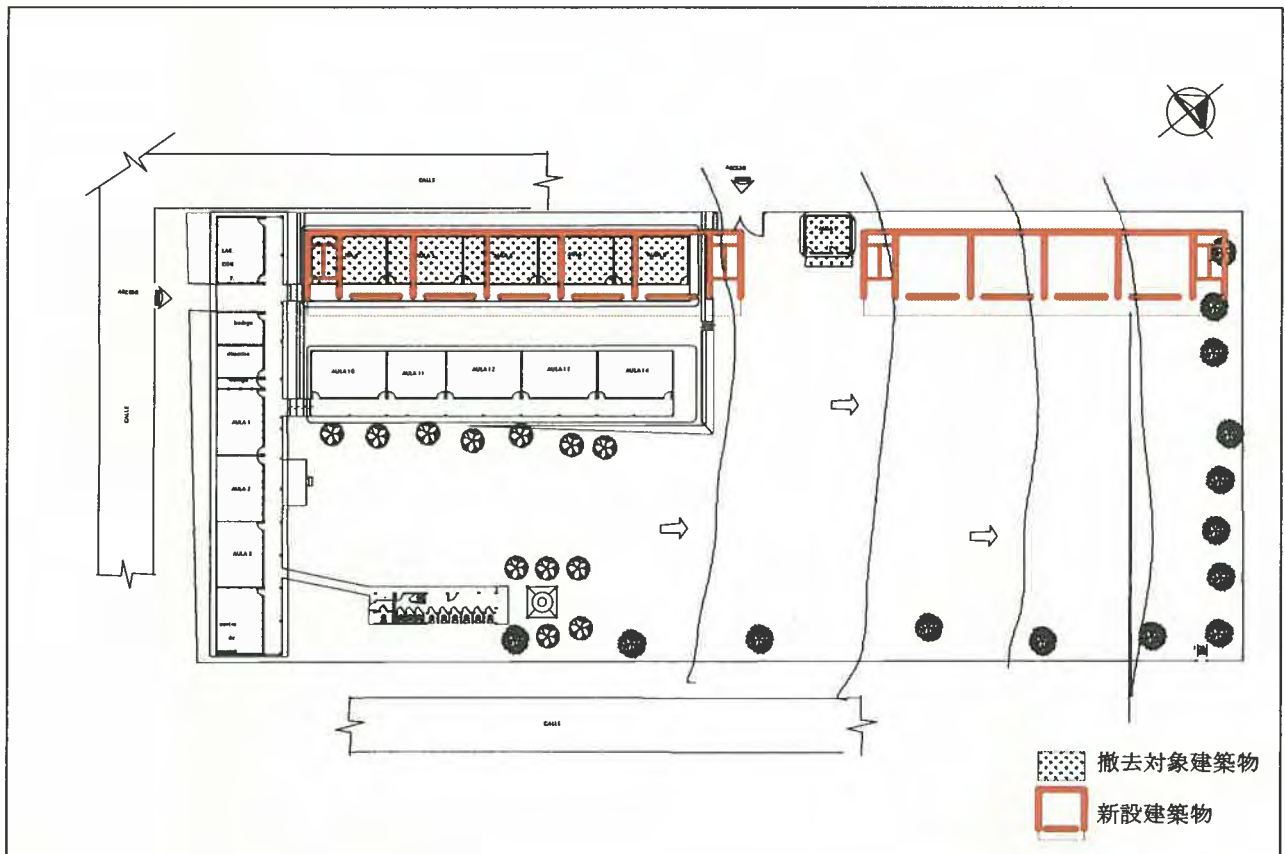
No.1 MON. OSCAR ARNULFO ROMERO

既存校舎：
平屋建て4棟／1986年／市＋コミュニティ、平屋建て1棟／2004年／コミュニティ
校舎はRC軸組にPC板をはめ込んだもので、本来フェンスに用いられる工法により建設されている。
教育省によれば基礎形状や鉄筋量等が脆弱で不適切な仕様である。加えてアスベスト屋根材も使用されており、建て替えが妥当である。教室数が不足しているために就学前3クラスは近隣の借地に建てられた教室を使用している。水洗便所はUNICEFにより2004年に整備されている。
敷地：概ね平坦で建設用地は十分にある。

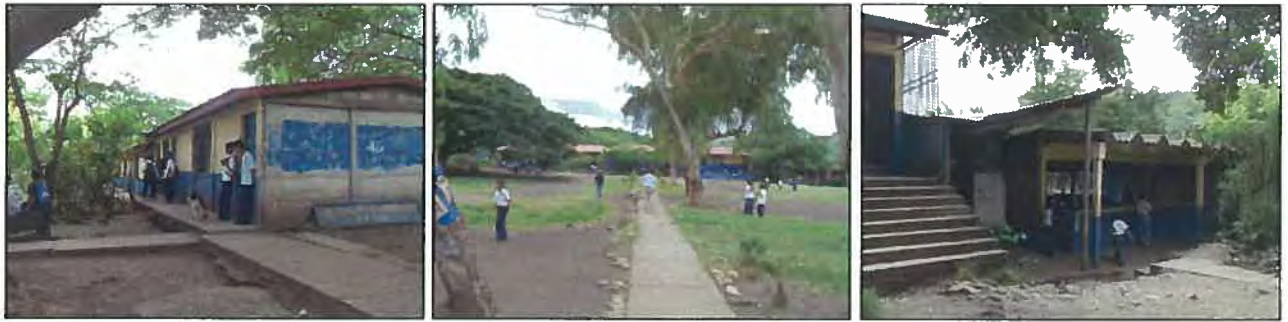
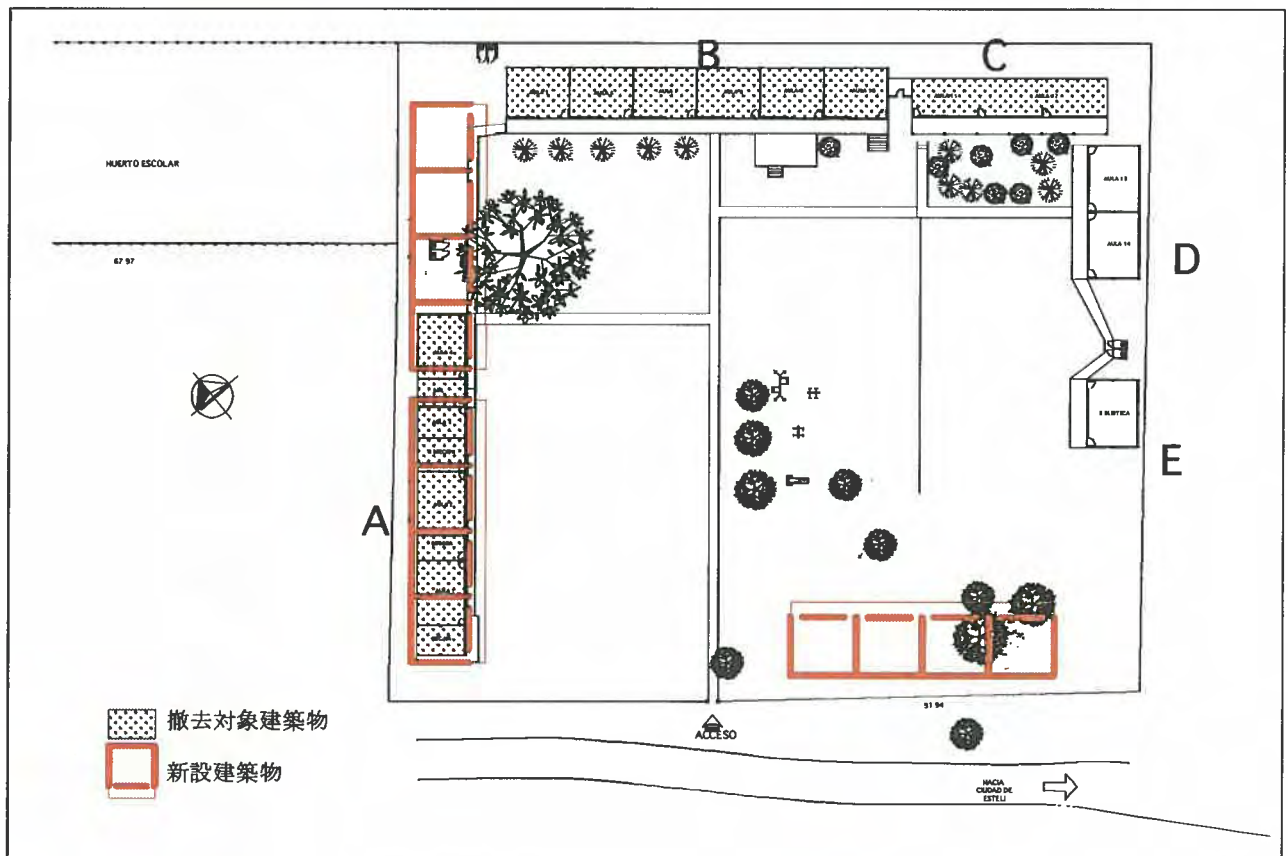
No,2 ESC. PRIM. RUBEN DARIO EL REGADIO

A: 1991年にスペイン人の寄附とコミュニティにより建てられた。目立った損傷はないが、フェンス用PC板を使用した施設のため建て替えが妥当である。

B: 60年代に政府により建てられた。RCの角柱が一部破断している。古い設計のため室内は暗い。建て替えが妥当である。

C: 1992年頃に政府により建てられた。屋根材はアスベストセメントで、廊下は独立柱上部にジョイストスラブ用と思われるPC梁を渡している。建て替えが妥当である。

D、E: 1993年FISEにより建てられたとのことだが銘板はない。目立った損傷はなく継続使用が可能である。就学前2クラスと図書室として使用されている。

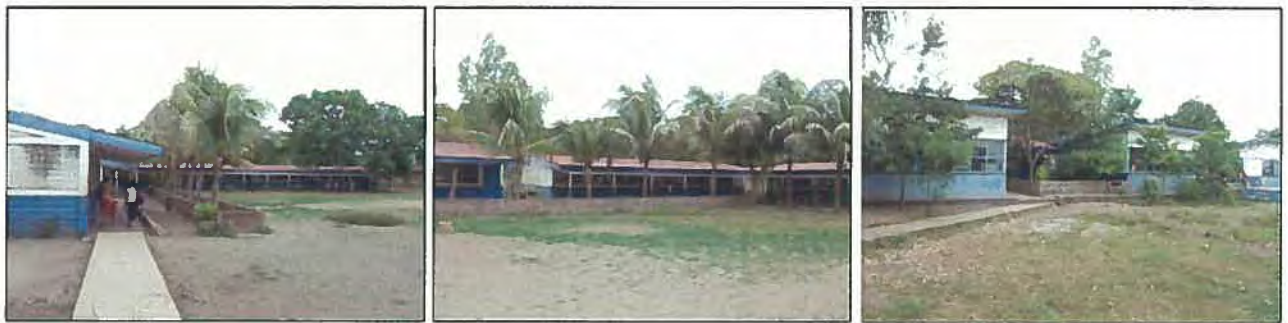
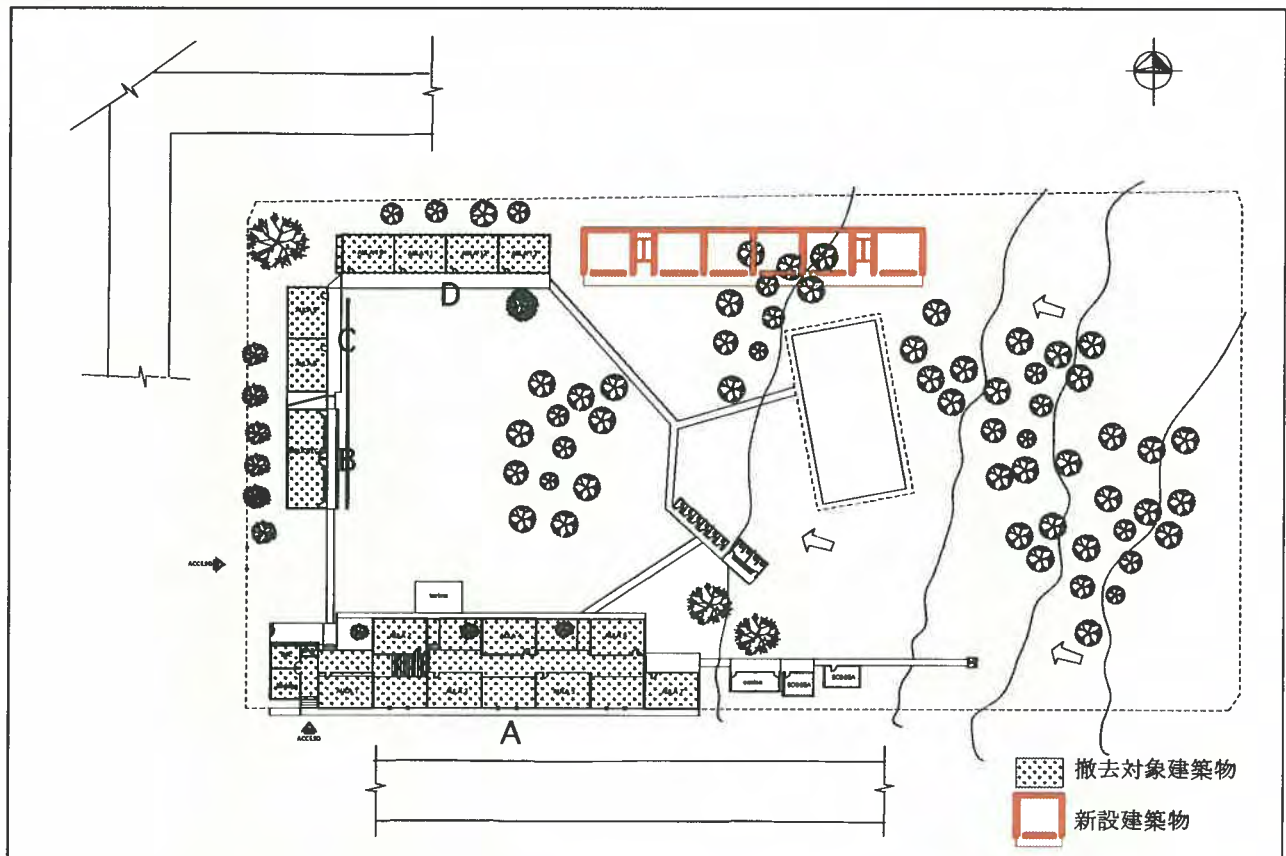
No.3 ESC. PRIM. FELICITA PONCE

A:1958年に政府により建てられた。独立した教室を木製小屋組とスチールパイプによる廊下で繋いだ構成となっている。老朽化が著しく建て替えが妥当である。

B:FISEにより建てられたとのことだが銘板はなく、建設時期も不明。施設状態は良好で建て替えの必要はない。講堂として利用できるように2教室分のスペースの間に折り戸が設置されている。

C、D:1988年に政府により建てられた。構造上の目立った損傷は見あたらないが、フェンス用PC板を使用した施設タイプであるため建て替えが妥当である。

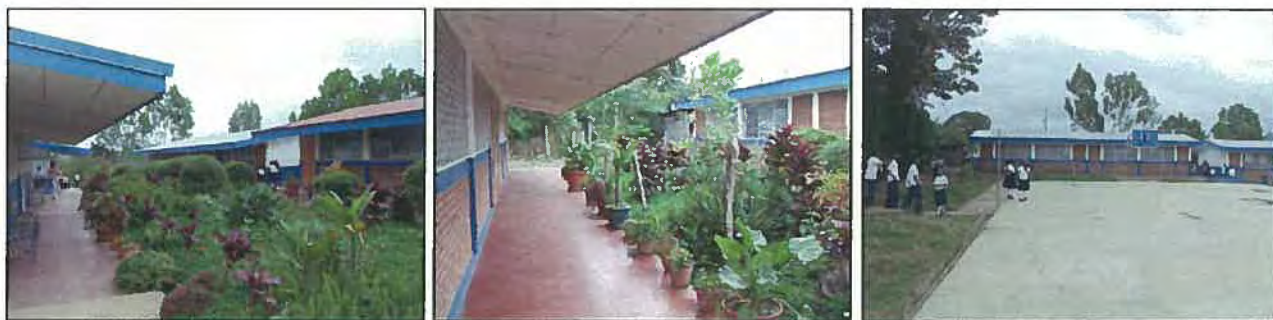
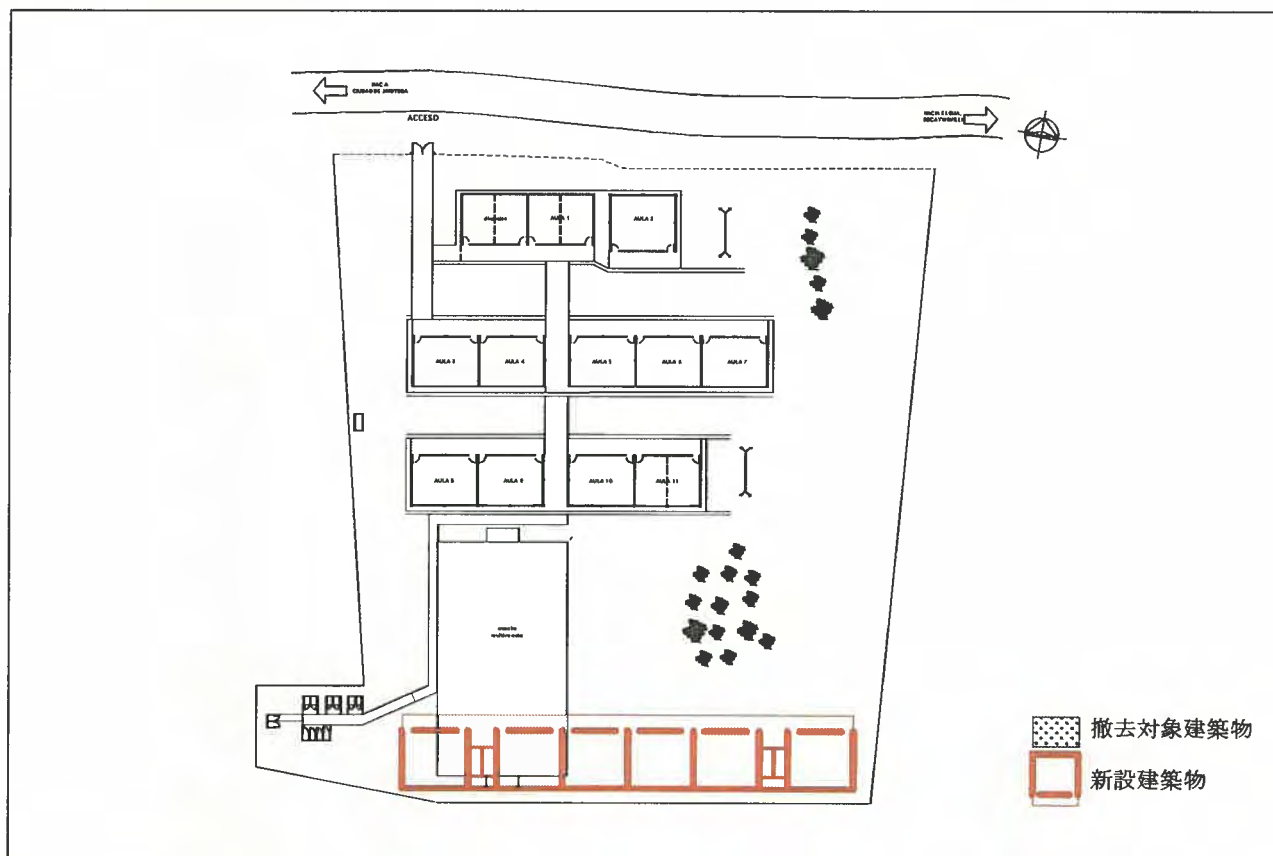
No,4 ESC. PRIM. JOSE DOLORES ESTRADA

1棟を除いて2003年にFISEにより新設整備されており、施設状態は全て良好である。

敷地:既存フェンス内で建設する場合は既存バスケットボールコート撤去する必要がある。東側フェンスの外側隣地も学校用地とのことであるが、フェンスの先は傾斜しており、造成が必要である。

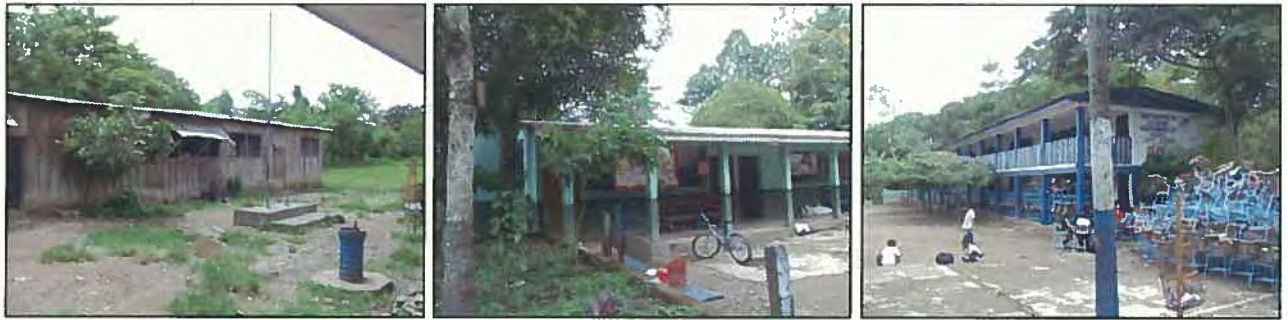
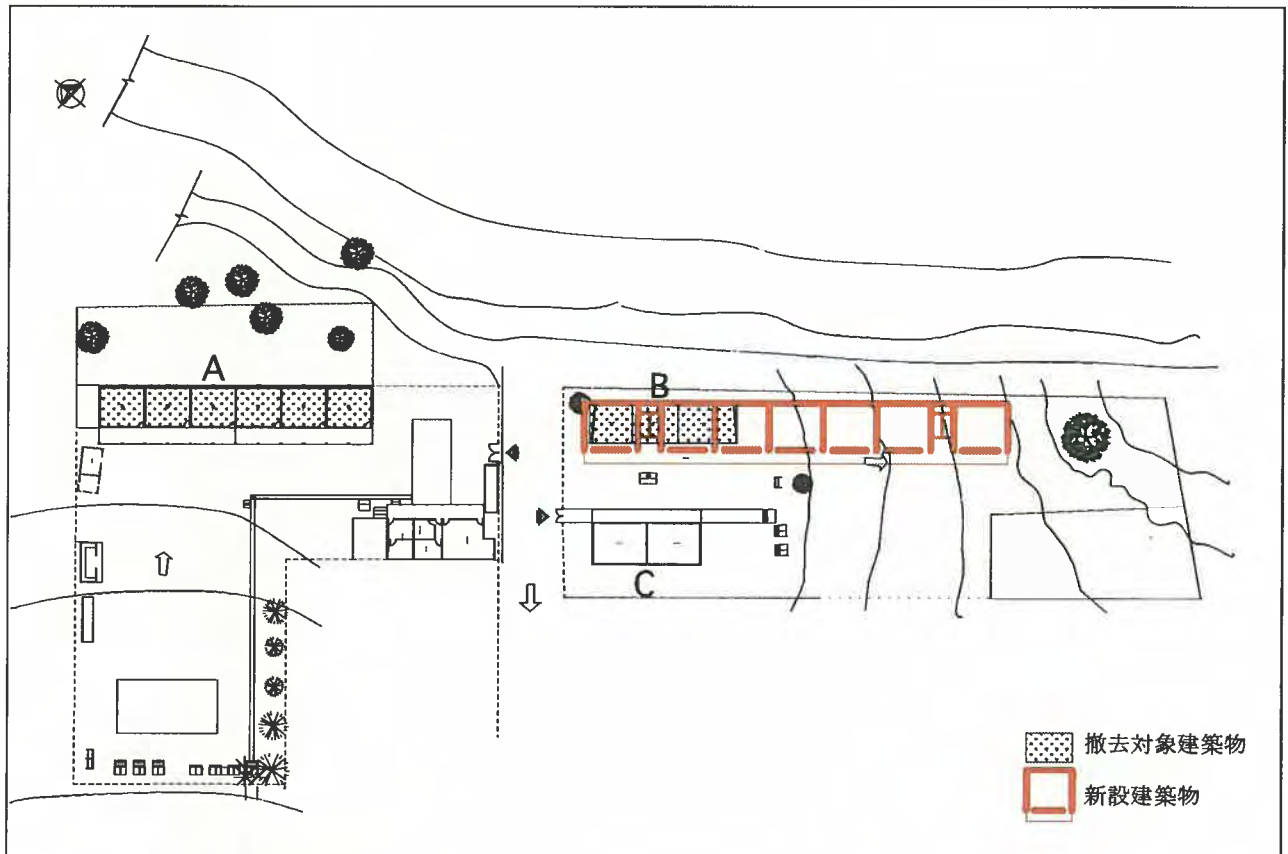
2階建て校舎(A)はRC軸組に木造の2階床と小屋組を設けているが、2階床は老朽化により壊れていて穴が開いている箇所もあり、建て替えが妥当である。平屋建て1棟は校長室、教員室、図書室があり、施設は使用上の大きな障害はないが、教員室は狭すぎる。木造平屋建て1棟(B)はバラックで建て替えが妥当。FISEによる平屋建て1棟2教室(C)は良好な状態である。

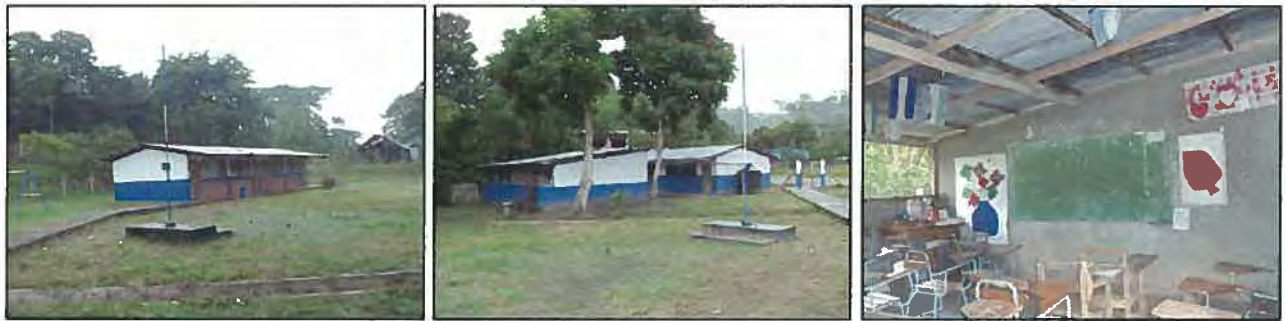
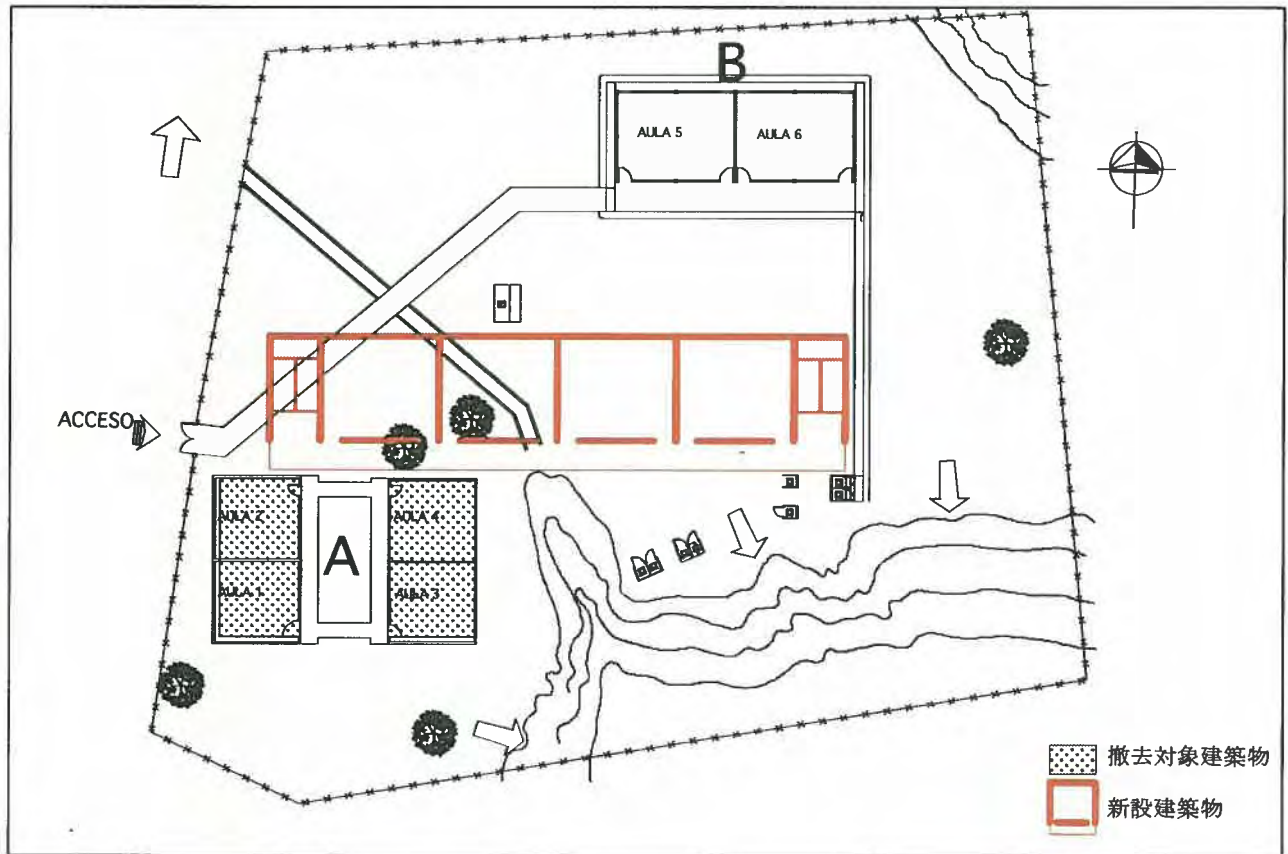
隣地内に建てられた仮設教室を借用して就学前と成人学級として使用している。FISEの1棟は良好だが、他の2棟は建て替えが妥当である。

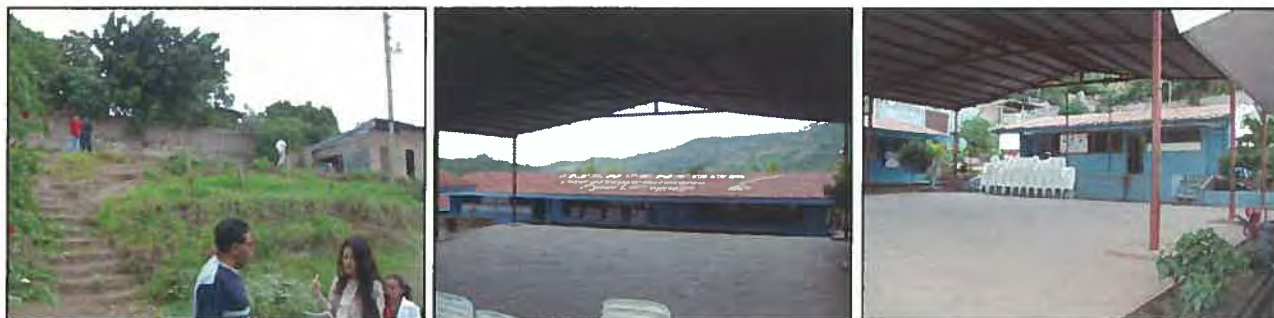
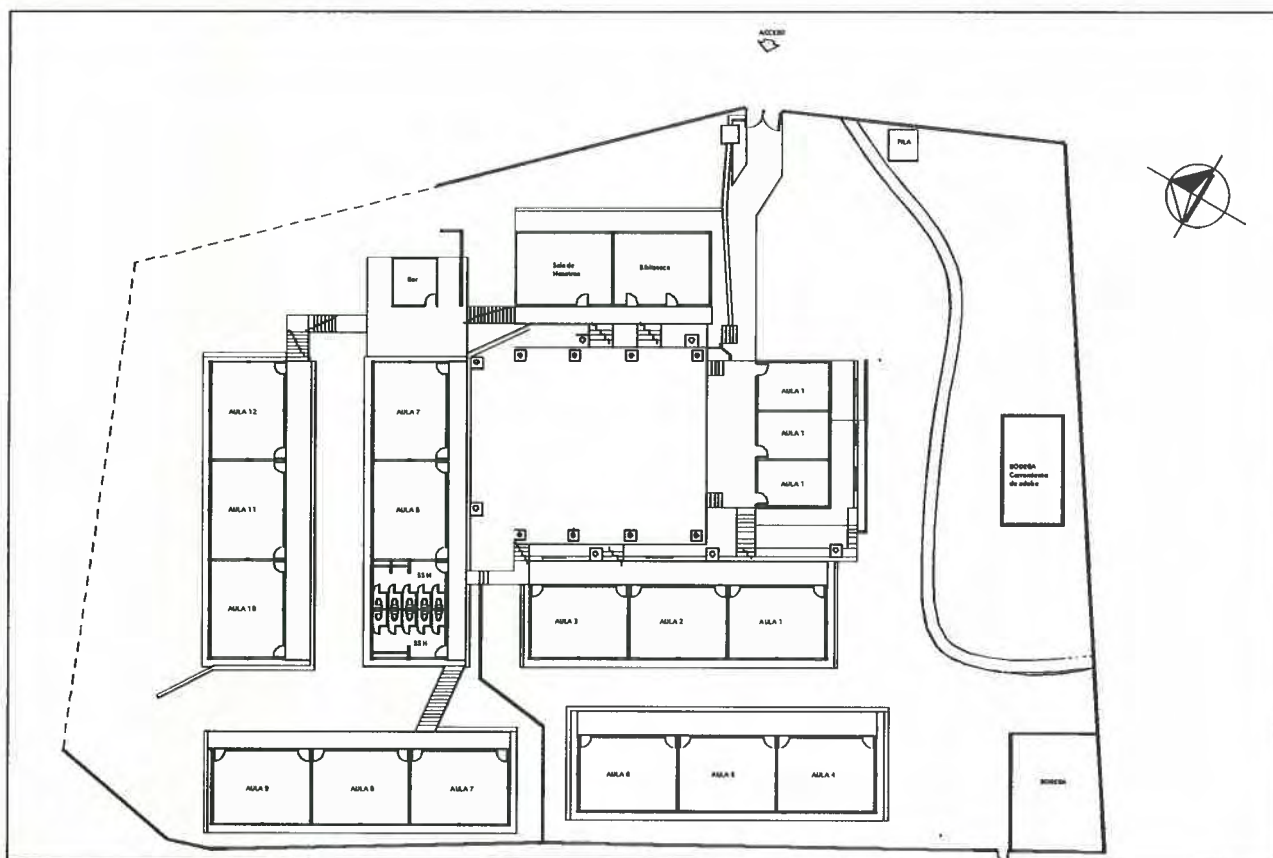
校舎は斜面を造成して配置されており、全て良好な状態である。中央部に屋根と床だけのオープンエアスペース(講堂)がある。中学899人17クラスの内、10クラス566人は午後授業を受け、7クラス333人は近隣小学校の校舎を借用して授業を受けている。また、午後は合計16クラスに対して12教室しかないため、講堂や教員室を使用して授業を行っている。

敷地: 建設予定地は狭く、地形的にも難しい。造成された傾斜地に平屋建て既存校舎が立ち並んでいるが、既に敷地に対して過密状況にあり、この上増設を行うことは適切な学校施設環境を損なうことにもなりかねない。

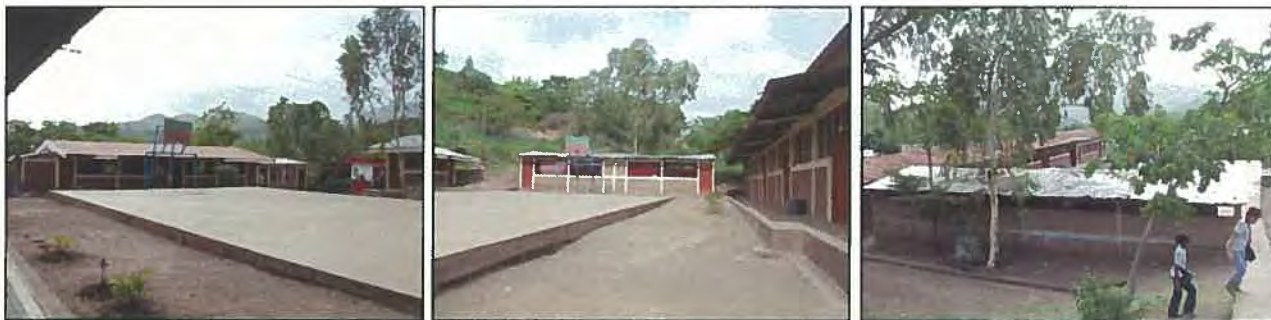
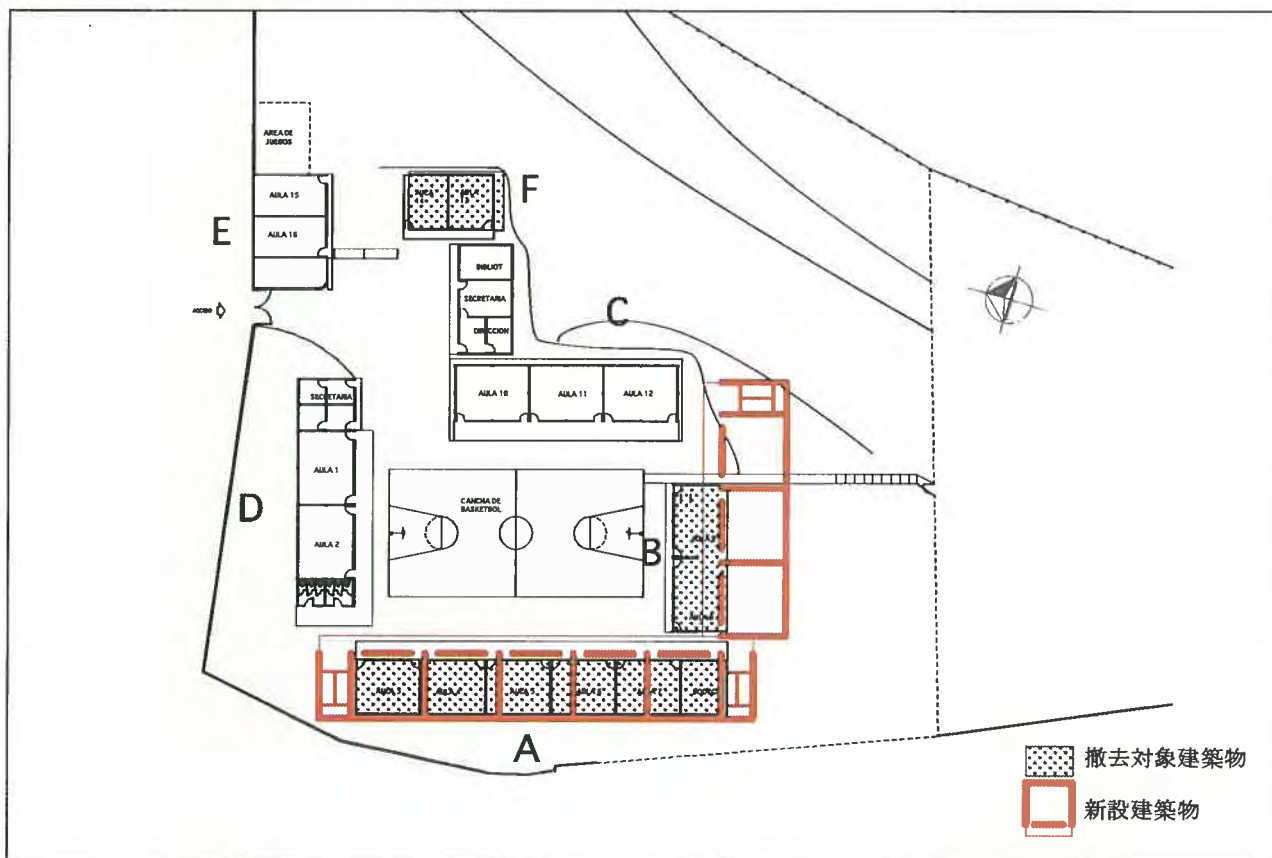
AとBは施設状態が悪く建て替えが妥当である。Fは学校により建てられたばかりだが、窓が小さく、教室として適切な環境と言い難い。

敷地内に建設用地はあるが、標準施設タイプで対応するためには大規模な造成が必要となる。建て替え予定校舎を事前に撤去して同じ場所に2階建て校舎を新設した場合でも造成工事は避けられない。

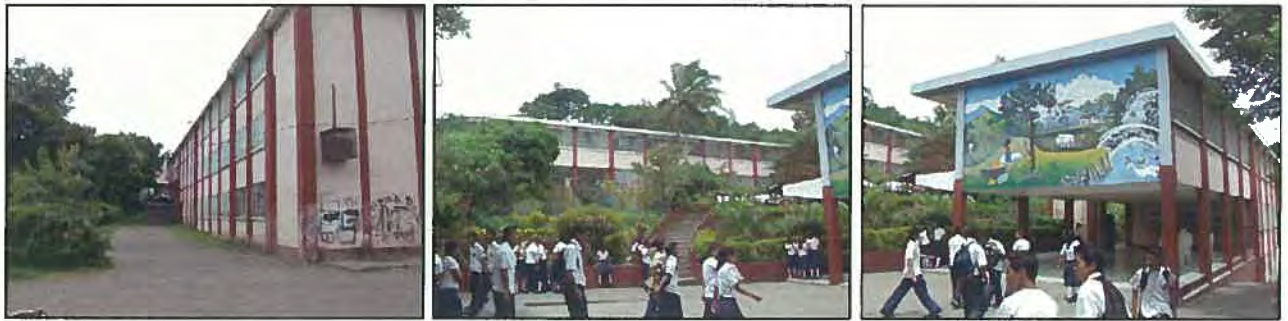
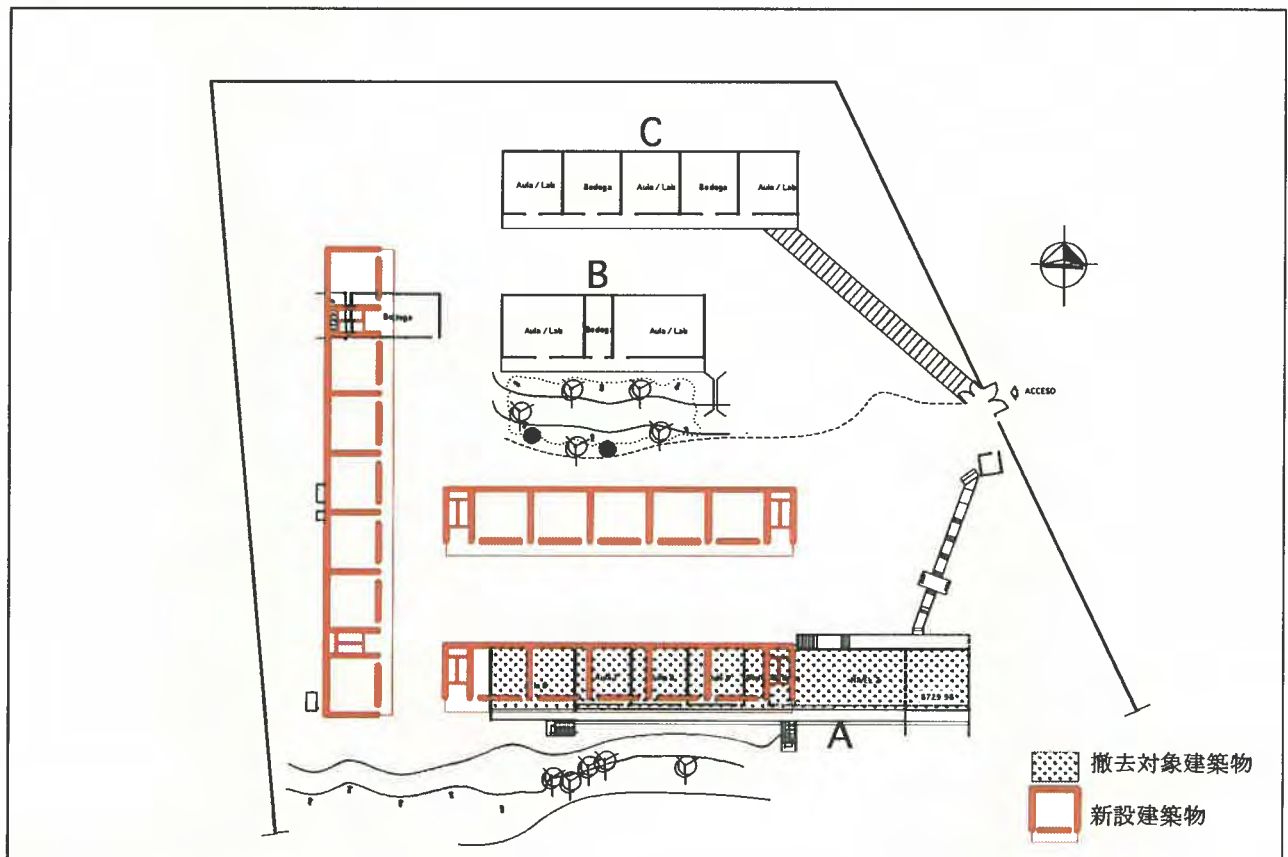
No.9 ELISEO PICADO

3階建て校舎は全般的に施設状態は良好と言えるが、1階と2階の柱数本(同箇所)にクラックが見られる。柱の両側に同じクラックが生じていることから完全に破断していると判断され、危険な状態と言える。学校関係者によれば地下伏流水が校舎下を流れているとのことであり、計画にあたっては注意を要する。

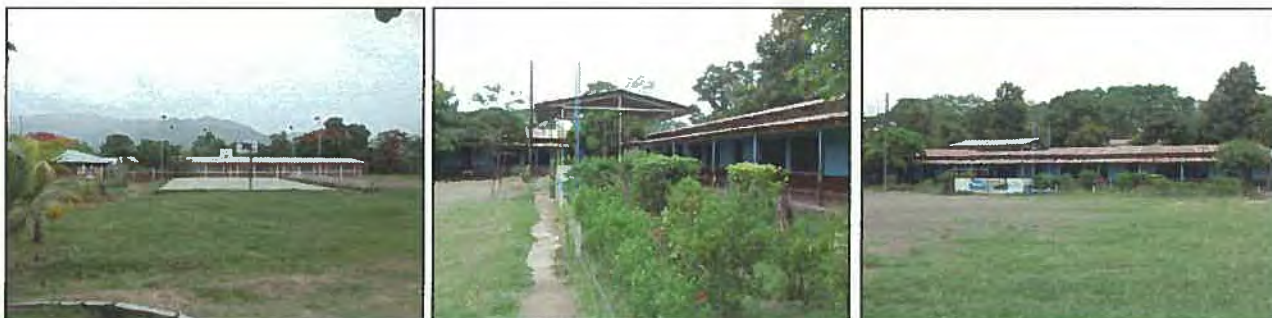
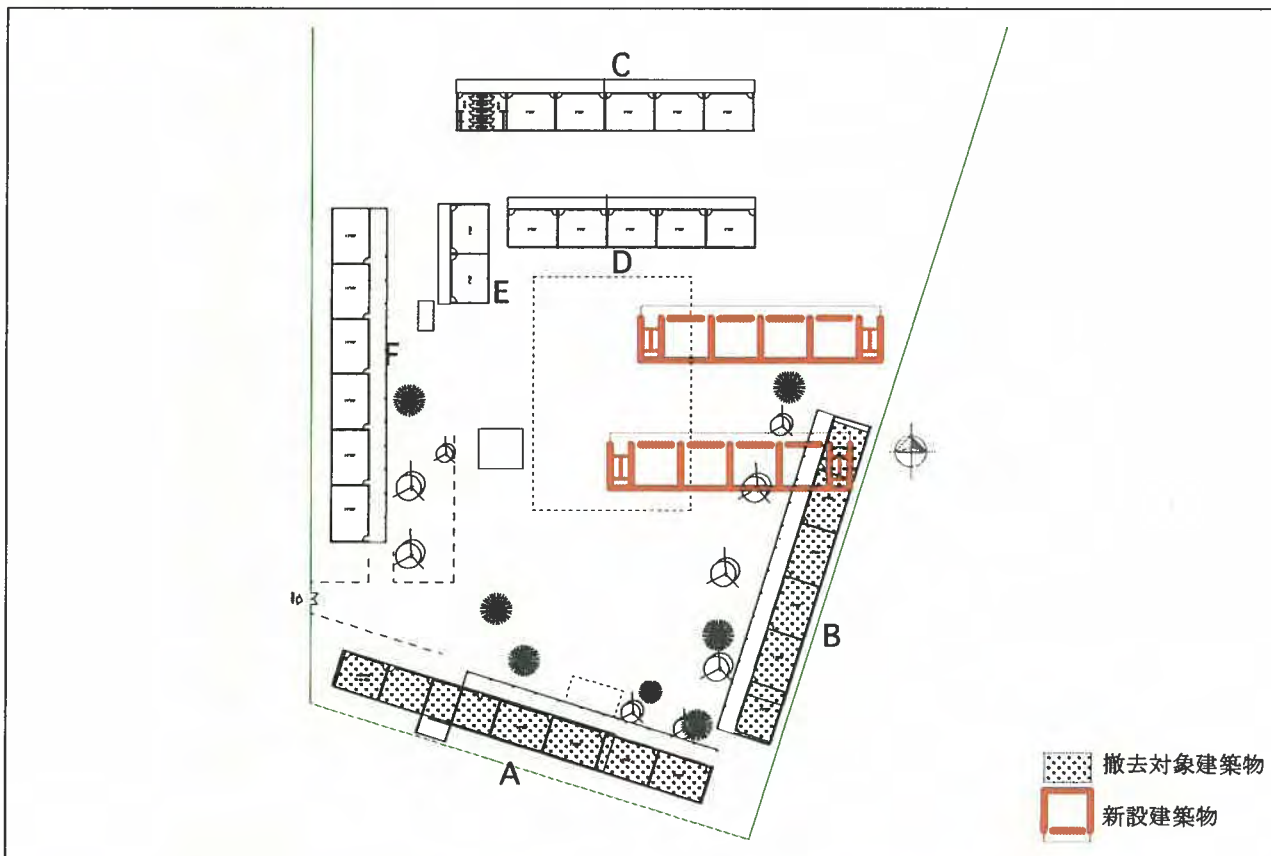
No.10 JOS SANTOS ZELAYA

1962年に建てられた2棟は老朽化のために2室を除いて使用されていない。昨年FISEにより教室棟2棟(普通教室9教室+PC教室1室)、幼稚園用教室1室、幼稚園用便所棟1棟が整備された。1987年にスペインの援助により建てられた1棟(6教室+裁縫技術室1室)は良好な施設状態と言えるが、窓が廊下側にしかないので室内は多少暗い。外廊下の屋根は木製梁と垂木に亜鉛鉄板を載せた構造だが、大規模なハリケーンに耐える強度を有しているとは言えない。

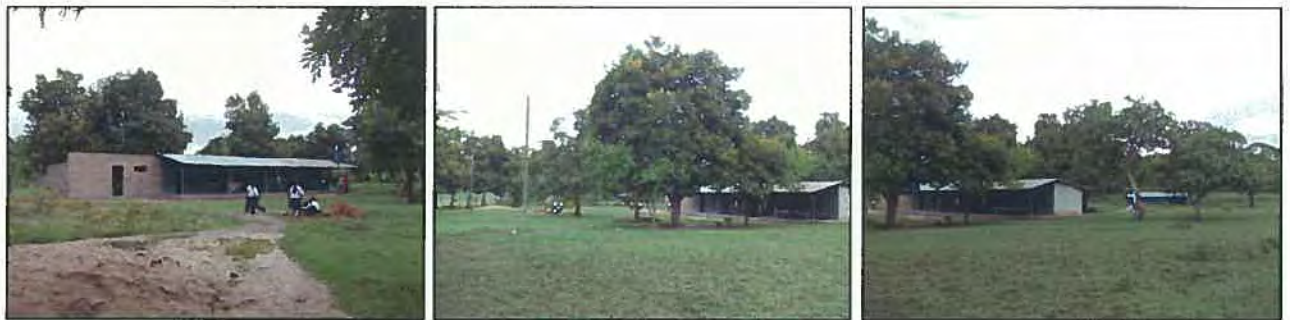
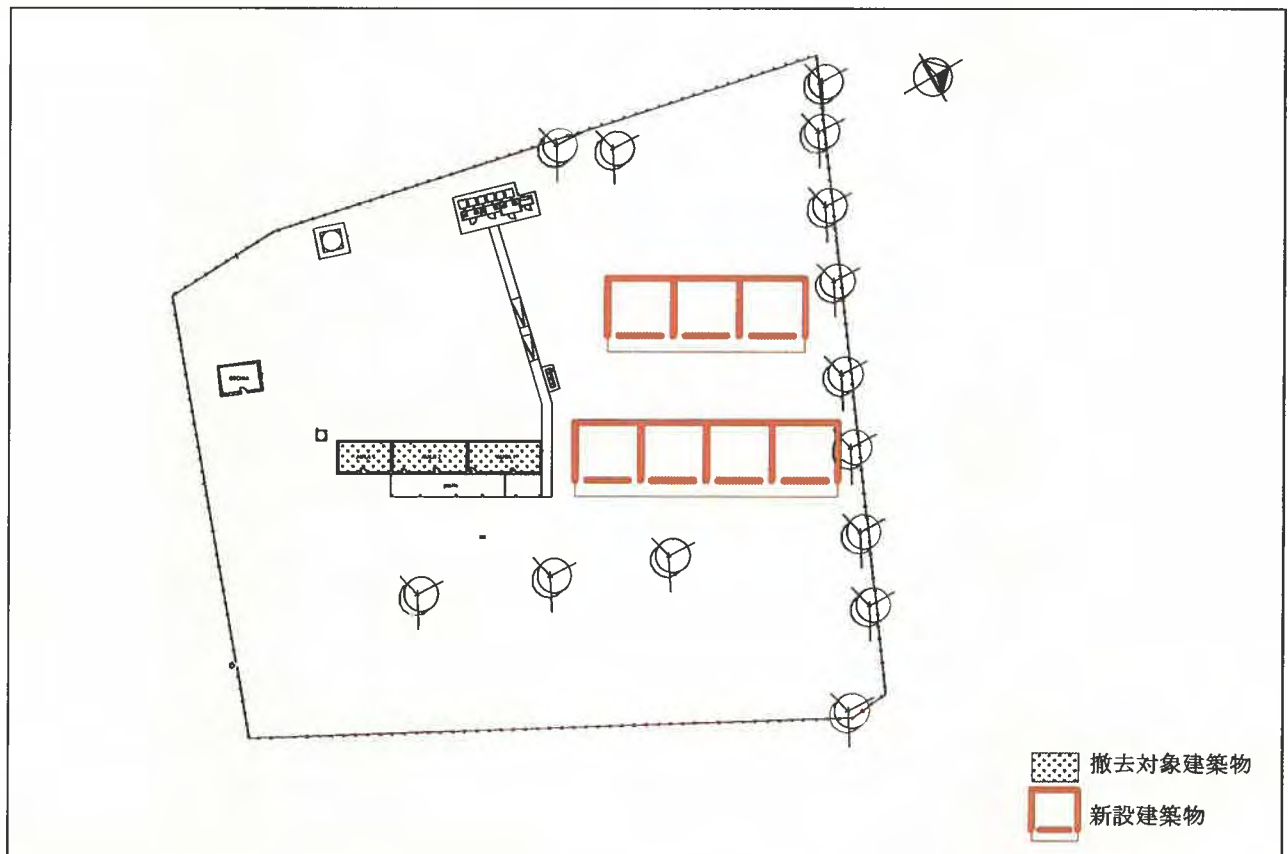
No,12 ESC.EFRAIN SALCEDO

1988年と2002年にコミュニティによって建てられた。いずれもアドビ(土ブロック)によるもので、施設状態は非常に悪い。2006年にNGOにより便所が整備されている。

被災履歴: 大雨時には一時的に床上浸水になることがある。

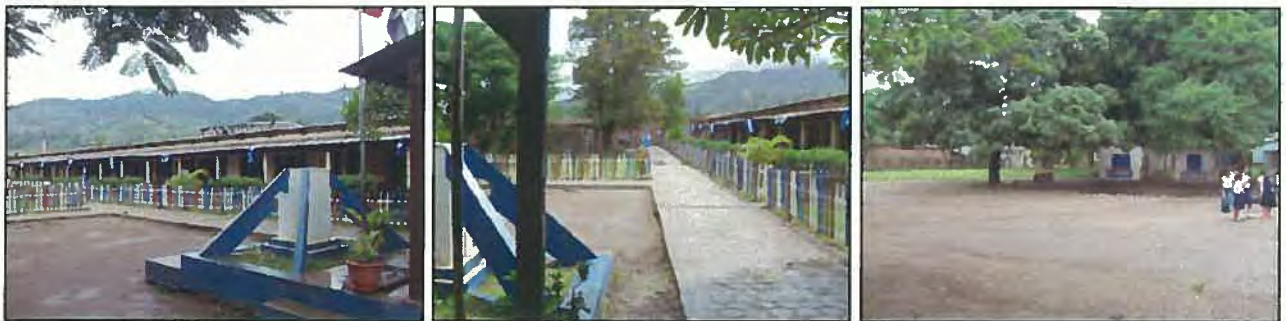
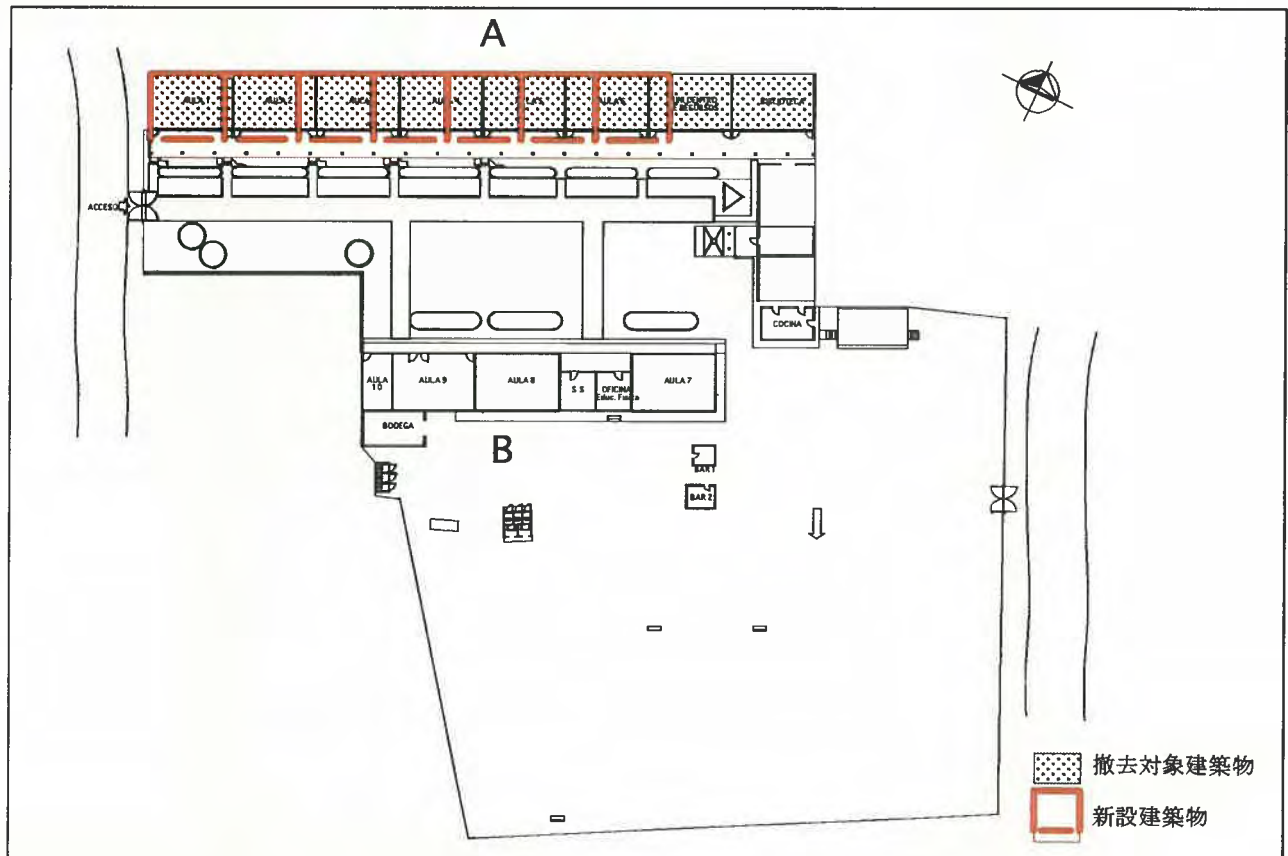
No.13 ESCUELA RUBEN DARIO

A: 1954年に政府により建てられた。構造上の目立った損傷は見あたらないが、築後53年を経過しており、建て替えが妥当である。

B: 1957年頃に政府により建てられた。2000年にオランダ赤十字の協力で鉄骨小屋組に改修されている。

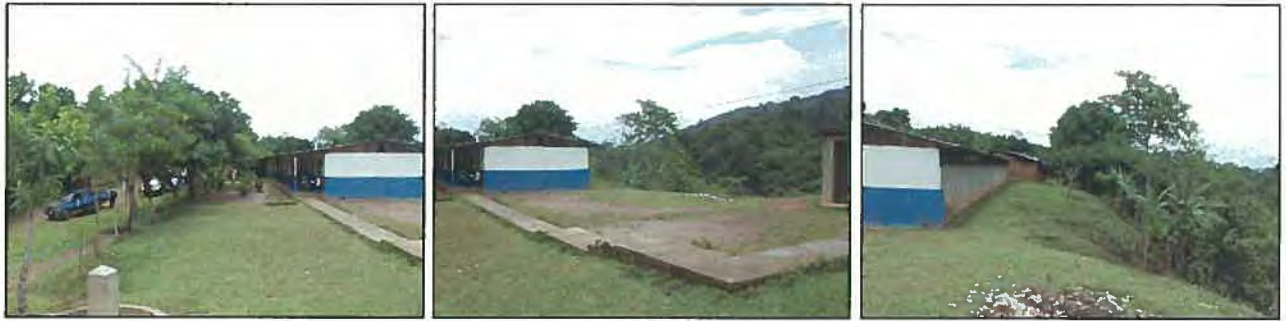
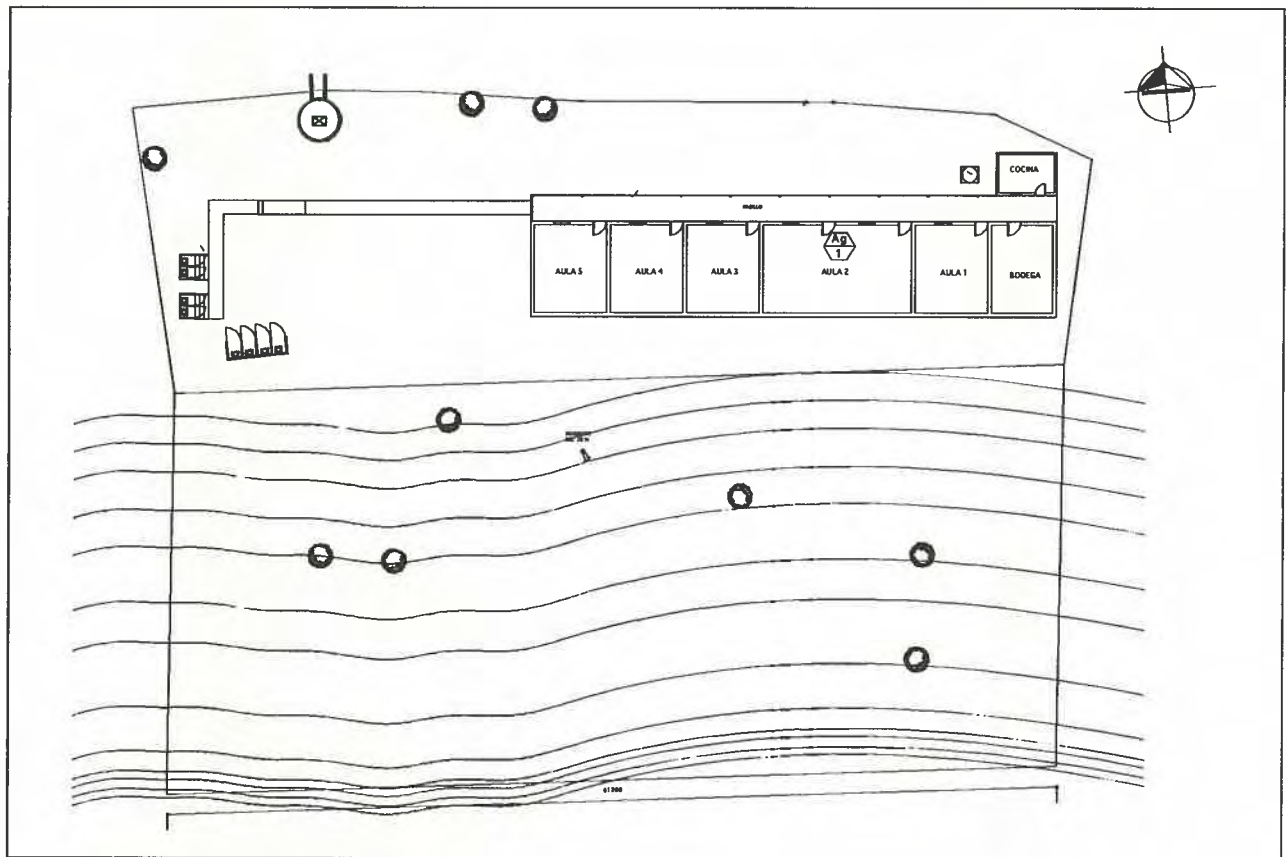
No,14 CENTRO ESCOLAR CAMILO ZAPATA

敷地はJalapa市街の幹線道路から約5km入った丘の頂上に位置している。敷地は非常に狭く、既存校舎の裏手は崖になっている。5教室の既存校舎の施設状態は非常に悪いが、複式学級を含む5教室と便所のためのスペースはない。

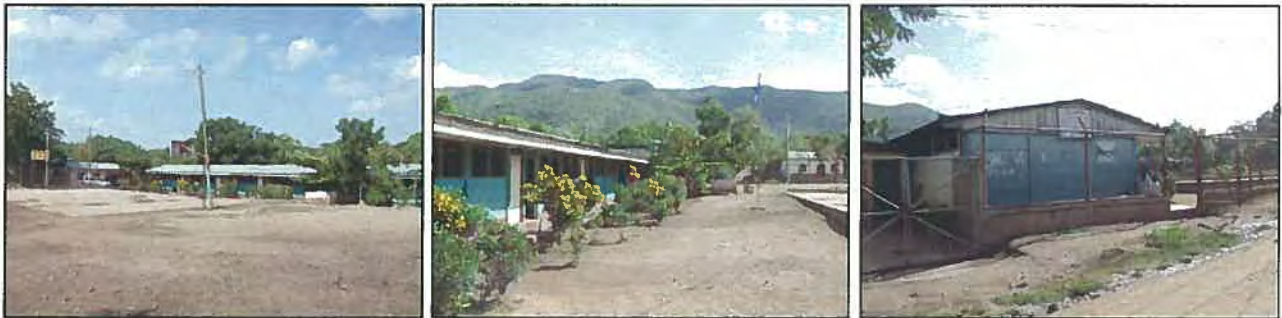
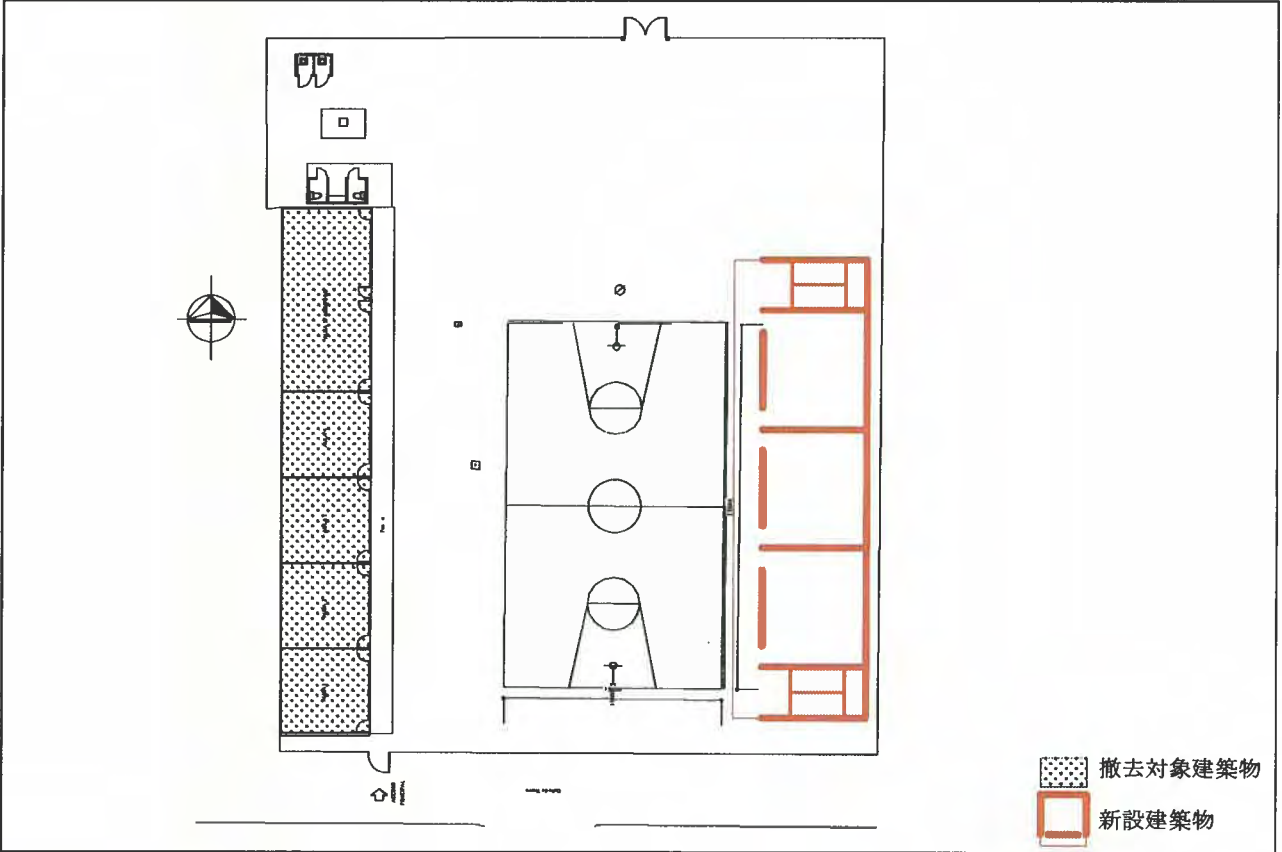
No,15 ESC SANTA ANA

所在地:Ocotol市中心部	教育レベル:幼稚園+小学校
<p>既存校舎: 1992年にコミュニティにより建てられた。老朽化が著しい。 敷地:ゆるやかに緩傾している。既存バスケットボールコートの一部撤去する必要がある。</p>
