添 付 資 料

対象サイトの状況

- 要請サイトリスト
- 対象サイト現況写真、現況図及び配置計画案
(注：配置計画案は要請施設規模と敷地条件を把握することを目的として調査団が作成したもので、協力案として提示するものではない。)

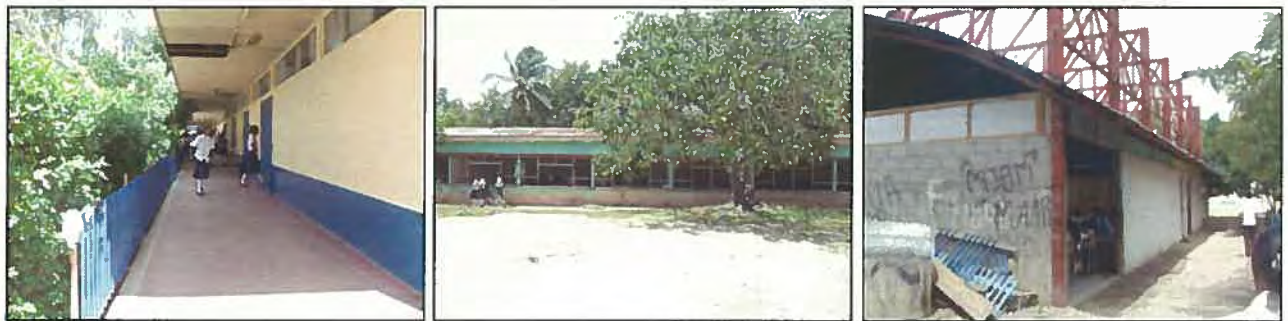
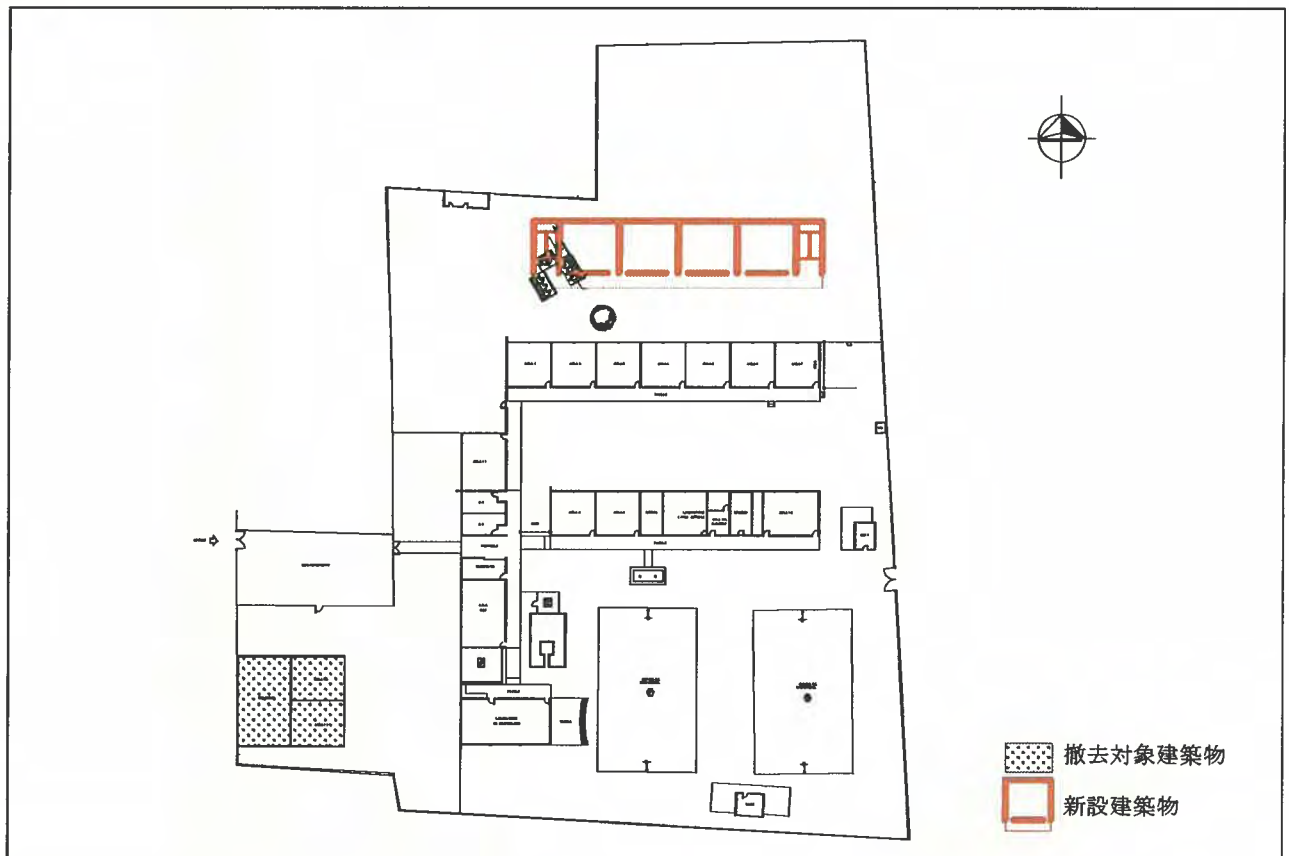
No.16 INSTITUTO NACIONAL DE SEGOVIAS

1962年に政府により建てられた。構造上の目立った損傷は見あたらないが、築後45年を経過しており、改修が必要である。建設途中で工事中断された講堂が2教室＋図書室として使用されている。

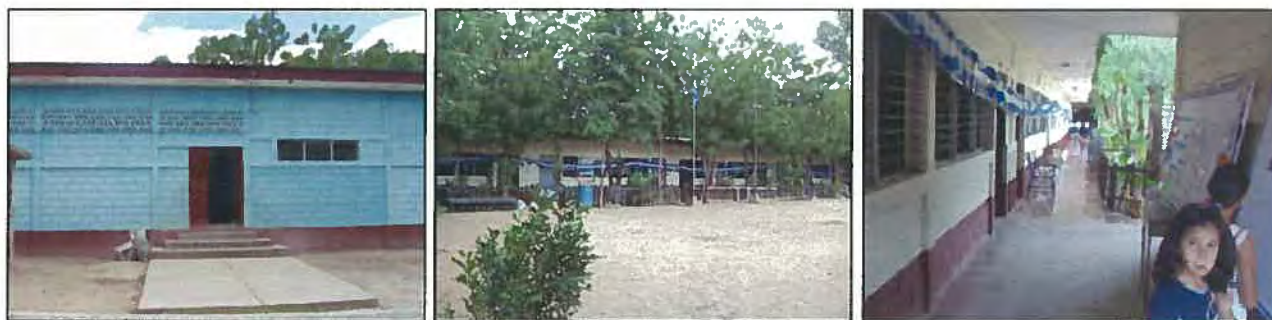
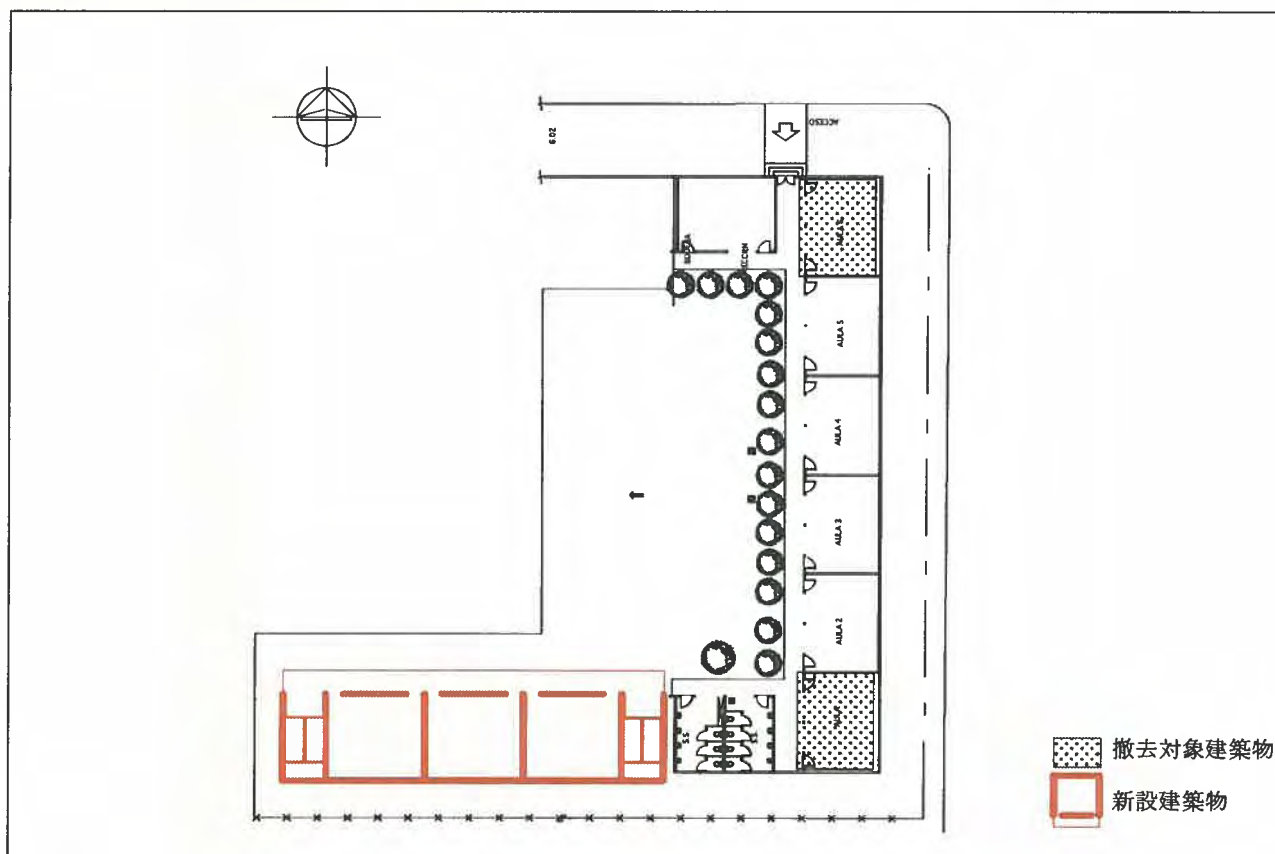
No.17 ESCUELA MONS. JOSE DEL CARMEN SUAZO - URBANO

1986年頃にコミュニティにより建てられた。施設状態は悪くはないが、6教室の内、両端の2教室は廊下を挟んで校舎があるため暗く、建て替え対象とすべきである。

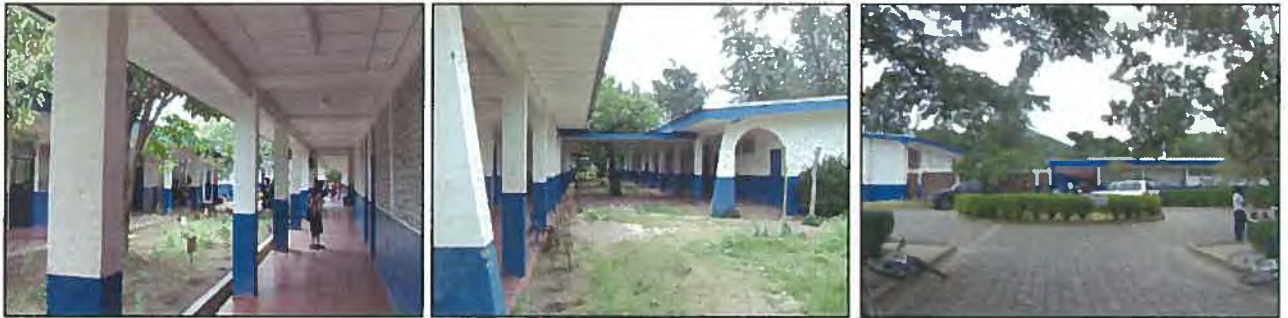
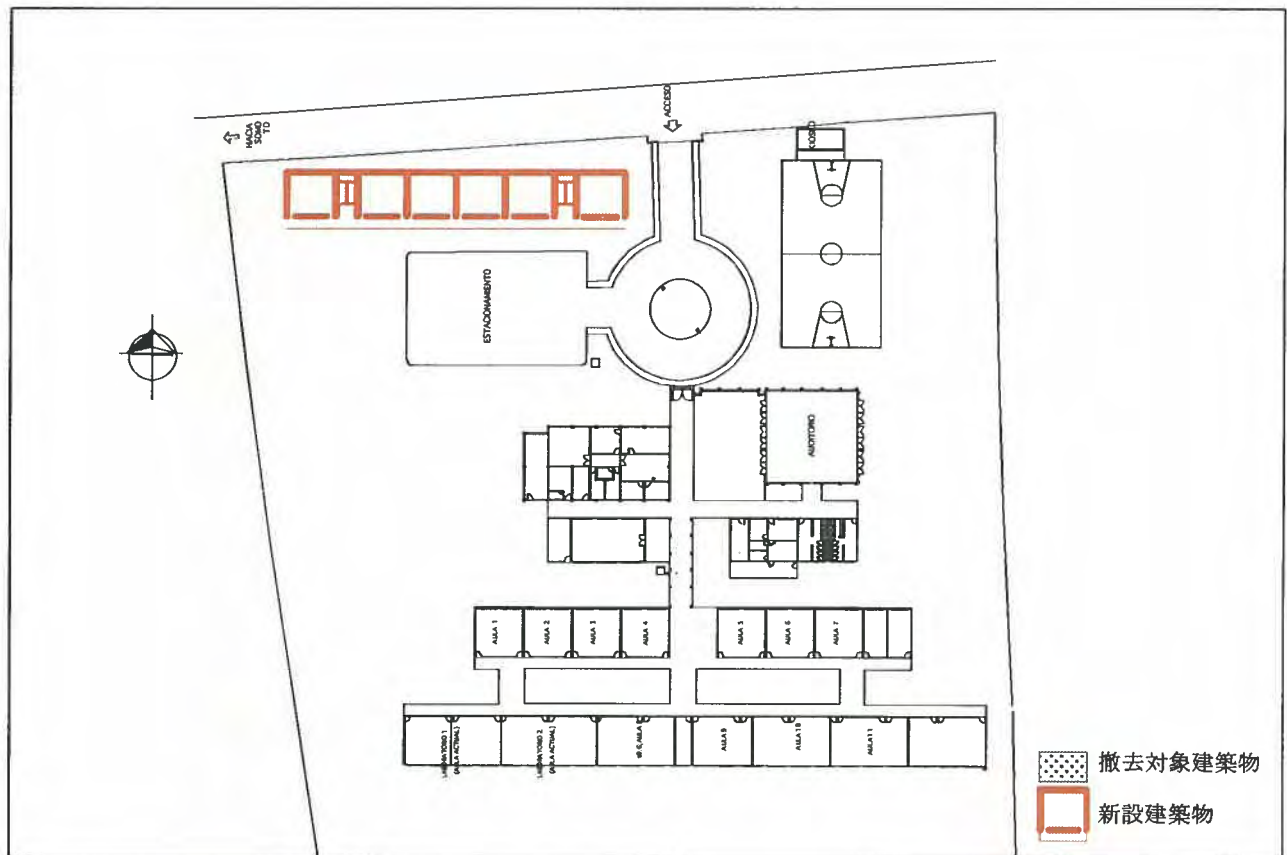
No,18 INST. NAC. AUT. DE MADRIZ - URBANO

1960年に政府により建てられた。2005年に日本の草の根無償により大規模な改修と図書室、便所の増築が行われている。施設状態は良好である。
