事務所・住居等安全点検結果

1 マダガスカル事務所

2 隊員連絡所

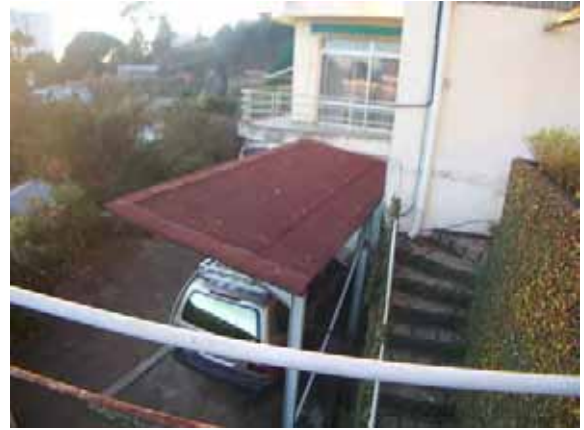
裏庭内

1階の窓はTV会議室の窓で格子を上って2階テラスに侵入できる。

- ① 2 階 3 階のテラス側の窓及びガラス引き戸を防護するシャッター(手動式でよい)を設置する。
- ② 2 階の職員執務室脇の屋外出入口の両開きガラス扉に、頑丈な錠前(シリンダー錠か大型の南京錠)付きの鉄格子扉を取り付け、扉上部の高窓に鉄格子を取り付ける。
- ③ 警備員の管理を徹底するため、警備会社が巡回記録装置を裏庭に設置しているが、管理を会社任せにせず、抜き打ち的に警備会社の記録をチェックする。
- ④ 地方隊員とのイリジウム通話テスト結果から、事務所屋内でのイリジウム相互間の通話は不能である。

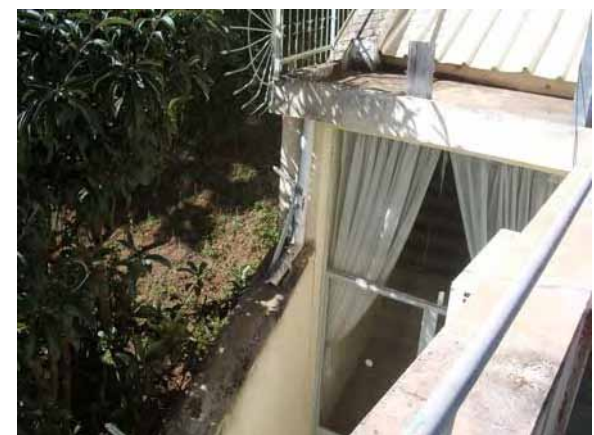
屋外から見た上記ガラス扉と高窓
手前に金網扉があるが乗り越えること可能

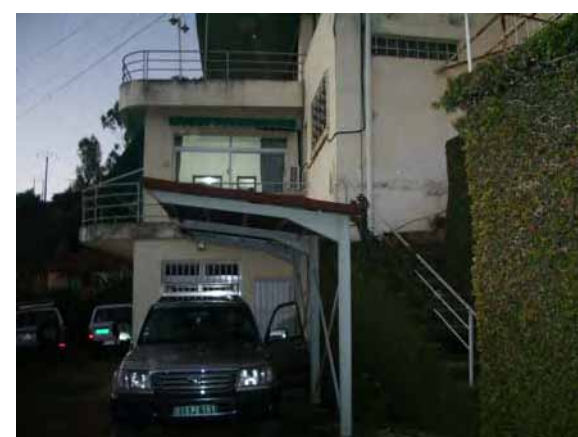
所長室
窓の外はテラスで防護策を講じておらず、車庫の屋根から侵入できる。

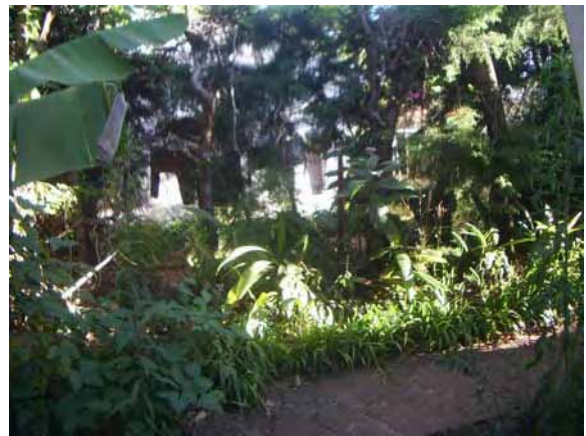
金網塀の破れている部分
玄関に向かって右側の隣家との境の
金網塀が破れている

- ① 玄関に向かって右側の金網塀の一部が破損している。補修を要する。
- ② 裏口の内側鉄格子入りガラス扉の棒鍵錠が壊れている。
シリンダー錠に取り替える。
- ③ 玄関の鉄格子扉に取り付けているテンキ式錠はサムターン式であるため、鉄格子の隙間から針金等を入れて、サムターン回しの手口で解錠できる。
両面テンキ式の錠前に取り替えるか、錠前の周囲に現在取り付けている鉄板の2倍の広さの鉄板を貼り付けてサムターン回しが出来ないようにする。

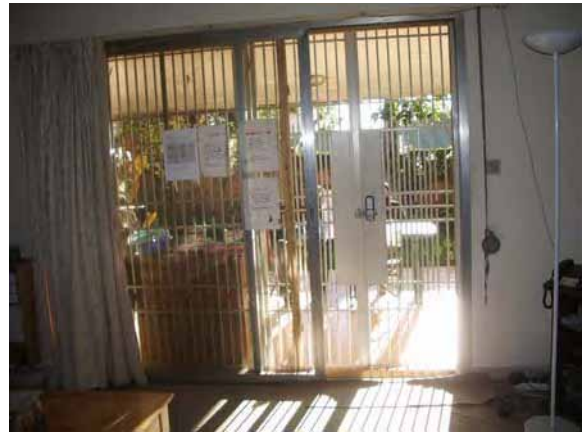
玄関扉の内側サムターン式テンキ錠
周囲に鉄板を張っているがサムターン回しの工具を使用すれば解錠できる。

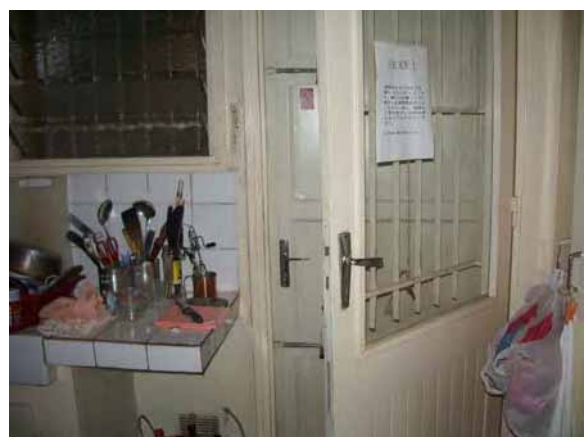
台所の扉
内側扉の棒錠錠は壊れている。

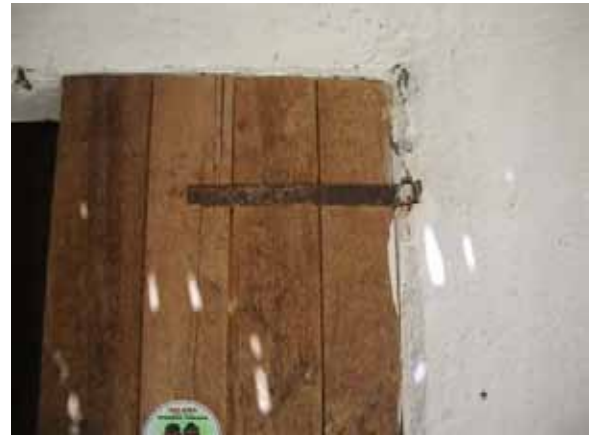
板扉の蝶番

板扉の表面にネジで止めている。

- ① 玄関及び外側板扉は外開きで蝶番がネジ止めであるために外すことが可能である。頭部分を潰し外せないようにする。
- ② 裏口の外側の板扉に隙間があり、又門棒のみで施錠しており、蝶番は玄関と同じネジ止めである。新しい板扉に取り替える。
- ③ 玄関及び裏口の鉄格子扉のシリンダー錠がガクガクしている。新しいシリンダー錠に取り替える。
- ④ トイレ、シャワー室は外付けであり、夜間やむを得ず使用する際には、貸与されている携帯アラームを携行する。
- ⑤ 非常時に備え、近くに居住しているマダガスカル人(フランス語教師)及び市長宅に非常時の救助をお願いしておく。

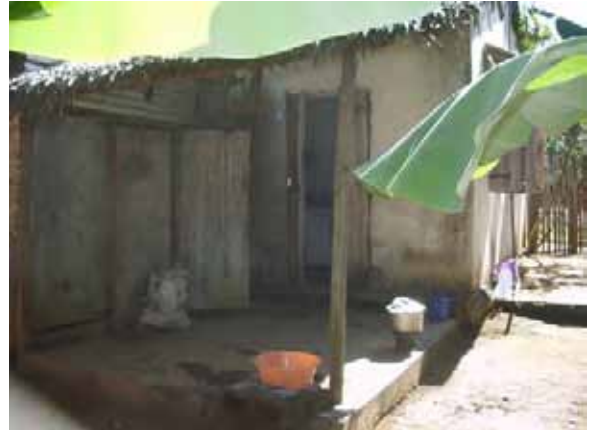
外付けのトイレとシャワー室
左がシャワー室、右がトイレ室
いずれも内側に門錠を取り付けている。

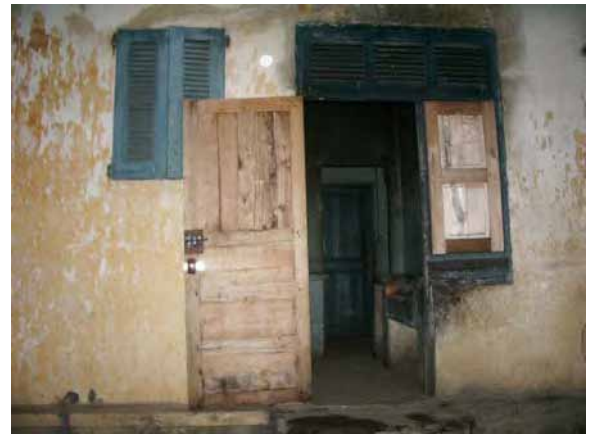
裏口の扉

シリンダー錠を取り付けているが、閉まりが悪い。

- ① 塀の一部が壊れているので補修する。
- ② 出入口として使用する裏口扉は、閉まりが悪く錠前もぐらついている。
シリンダー錠と内鍵(太い差込錠等)付きの頑丈な板扉に取り替え、内側に南京錠付きの鉄格子扉を設置する。
- ③ 板窓が古くもろくなっている。差込錠と門棒状付きの頑丈な板窓に取替え、窓の内側に防虫用の網戸を取り付ける。

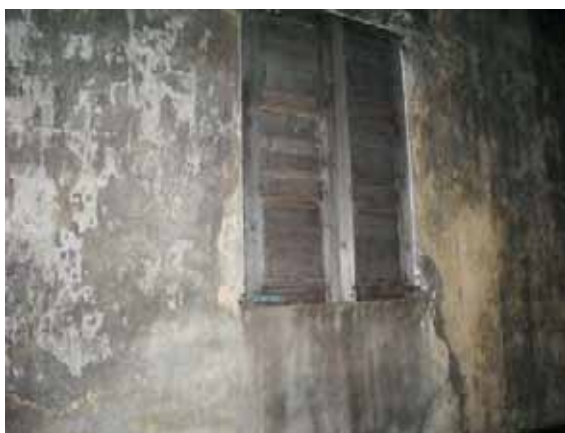
窓の内側

差込錠付き板窓で、もろく破損している。

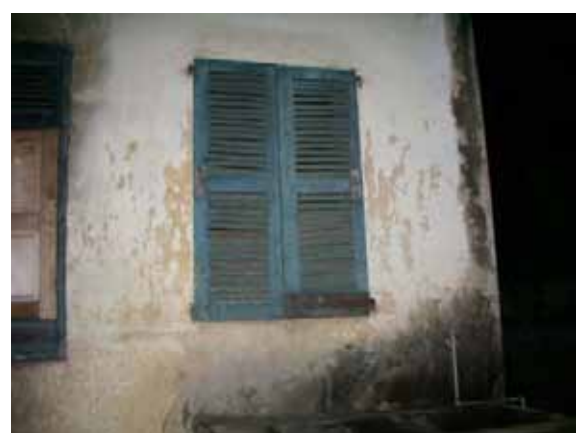
窓の外側

鉄格子は取り付けしていない。

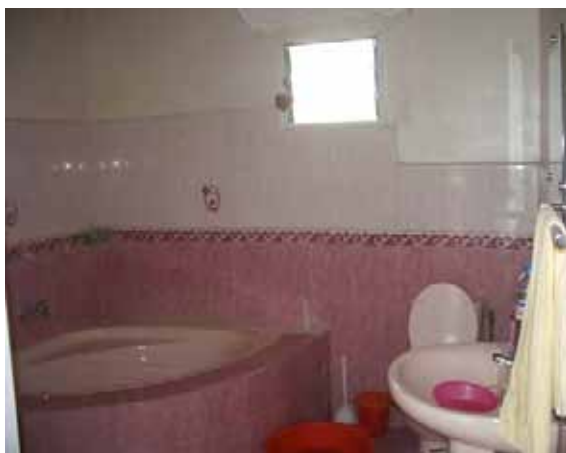
バス・トイレ室
高窓はルーバー窓で外側に地上から伸
びている配管があり伝って接近できる。

- ① 1階シャワー室の高窓は外階段から室内が見えるのでカーテンを取り付ける。
- ② 2階バス・トイレ室のルーバー式高窓に鉄格子が無く、この窓には地上から伸びている配管を伝って窓に接近できるので、窓に鉄格子を取り付ける。
- ③ 2階のテラス出入口扉は、シリンダー錠付きの板扉のみであり、可能であれば、1階の玄関扉と同じように内側に錠前付きのガラス入り扉を取り付ける。

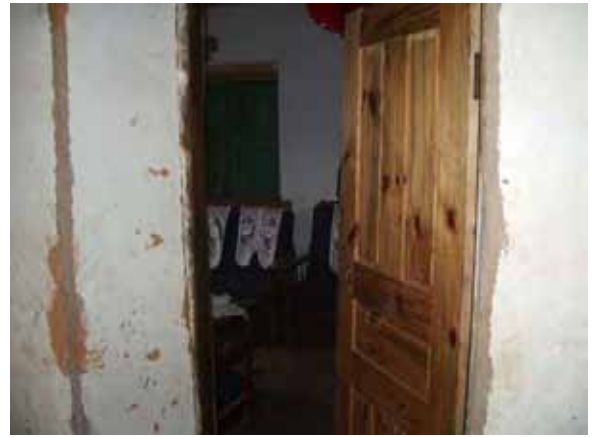
隊員居室予定の出入口扉

板扉が歪んでおり閉まらない。

- ① 隊員の居室となる部屋の出入口の歪んでいる扉をシリンダー錠付きの頑丈な板扉に取替え内側に内鍵として面付け錠を取り付ける。
- ② トイレは外付けであることから、夜間はバケツ等を用意し使用する。
- ③ 納屋に設置するシャワー室の出入口扉には内側から施錠できる錠前を取り付ける。
- ③ 電気が入っておらず、周辺一帯は、夜間暗闇となるので夜間の外出は避ける。

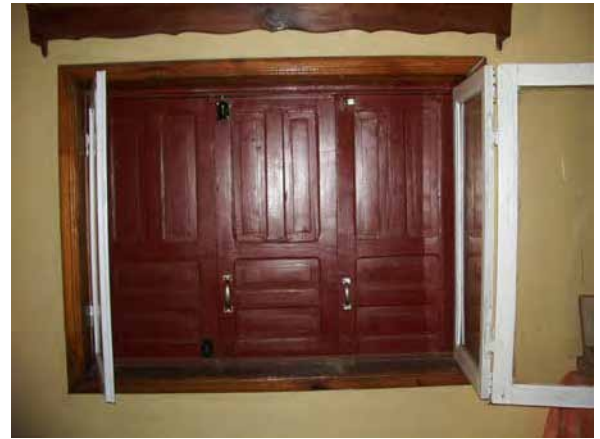
左同居間の窓
外側が3枚式の差込錠付き板窓で差込錠が細く更に差込部分が浅いため機能していない。

- ① 居間の3枚式外開き板窓の差込錠が完全に機能していないので、現在の8mmの差込錠の全てを頑丈な太さ10mmの差込錠に取り替える
- ② 寝室のテラス側の両開き板窓の差込錠も居間と同様に、頑丈な太さ10mmの差込錠に取り替える。
- ③ 寝室の出入口扉の内側に内鍵として面付け錠を取り付ける。
- ④ 周辺一帯は夜間暗闇となるので夜間の外出は避け、やむを得ず外出あるいは帰宅が遅くなる場合は必ず携帯アラームを所持する。
- ⑤ 交通量の多い国道を自転車で通勤しているので、交通事故防止に配慮する。

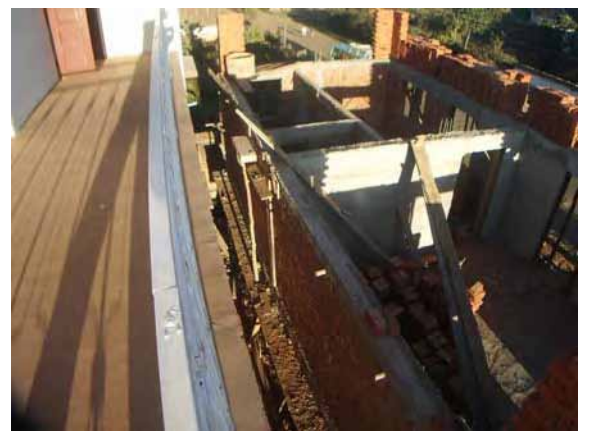
テラスと新築中の家屋の間隔
接近しており飛び移ることが出来る。

安全対策はほぼ万全に講じられているが、アパートに接して家屋を新築中であり、この家屋は隊員宅のテラスと1m程しか離れておらず、隊員宅のテラスへの侵入が可能であることから次の点の改善を要する。

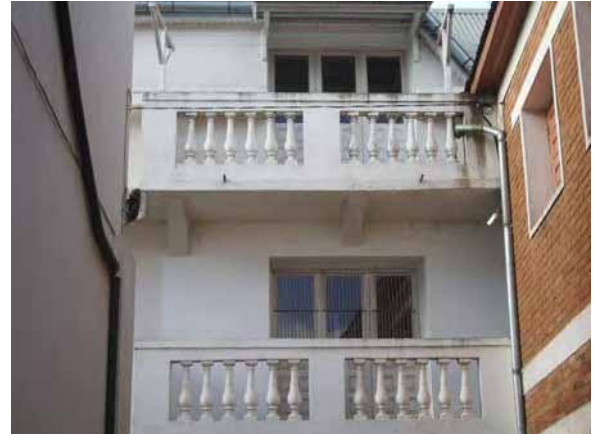
左同
2階テラスの扉は鉄格子付きであるが、3階の扉は鉄格子を取り付けていない。

- ① 3階テラス出入口のガラス入り板扉に鉄格子を取り付ける。
- ② 寝室のテラス出入口のガラス入り板扉に鉄格子を取り付ける。
- ③ 寝室の小窓に鉄格子を取り付ける。
- ④ 寝室出入口扉に内鍵を取り付けていなければ、新たに内鍵(面付け錠)を取り付ける。

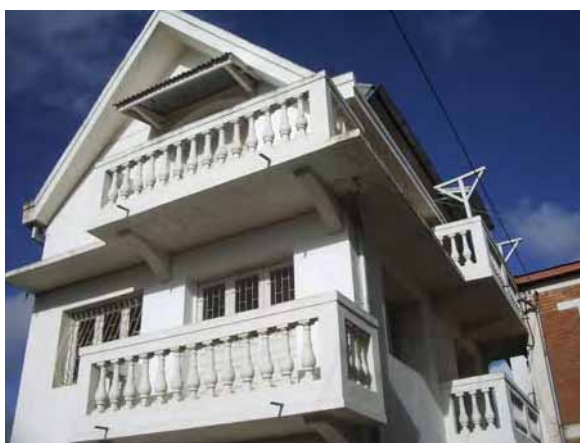
3階のテラスは猫渡りで繋がっている。

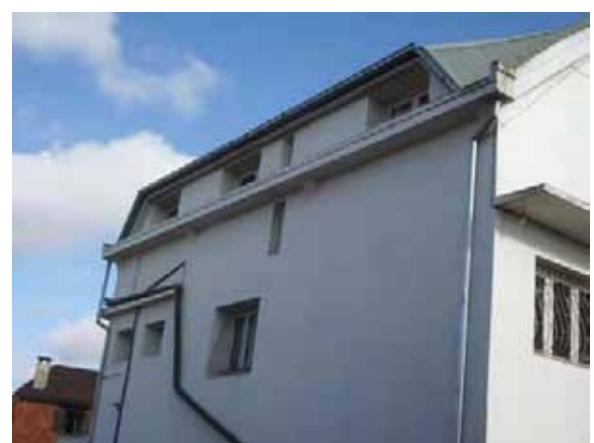
高窓部分にも接近できる。
