2.3 サイト状況

2.3.4 道路損傷状況

2.3.5 橋梁健全度

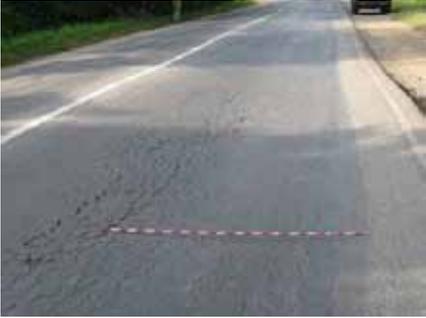
破損種類			路面上の様子	説明
舗装	ひび割れ	亀甲状ひび割れ (網状ひびわれ)

路盤、路床の支持力不足、不等沈下、その他の線状クラックの発達による。タイヤ走行幅全体にわたり、路盤、路床に問題がある可能性が高い。亀裂から路面水が浸透し、路盤の損傷を促す。進行すると剥離など、路面の損傷を生じる。 [ヤモランサから 15km 付近]
舗装	ひび割れ	亀甲状ひびわれの進行した結果

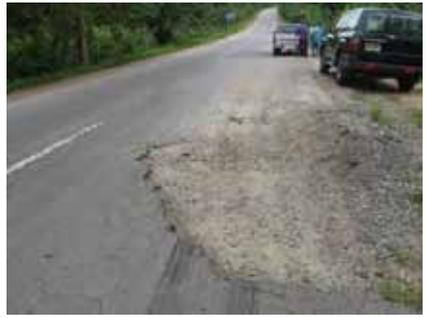
ひび割れが進行し、表層の剥離、破壊が生じた状態。 路盤に直接雨水等が浸透し、損傷が加速的に拡大する。 路面に段差が生じ走行性は著しく低下する。 [ヤモランサから 27km 付近]
舗装	わだち	流動わだち掘れ

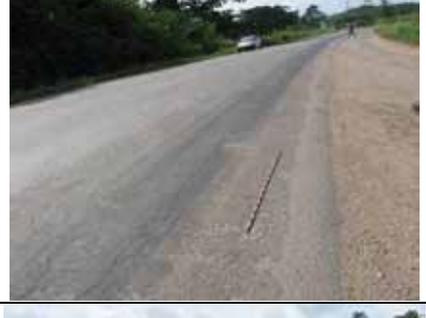
温度の上昇、重車両の特定車線への集中、アスファルト量の過剰によりアスファルト層が側方に流動する形でわだちが生じるもの。走行性の低下、放置すると路盤や路床の損傷につながる。 N8 ではわだちの発生は顕著ではない。 [ヤモランサから 1km 付近]
舗装	剥離	アスファルト補修箇所の剥離(1)

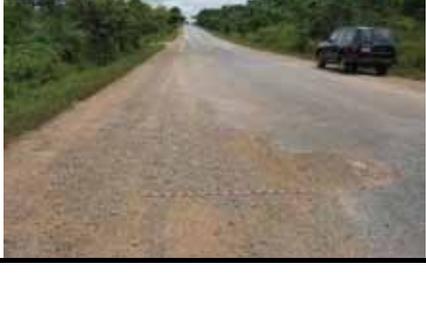
パッチングの材料との接着不足。アスファルト量の不足が要因。 本区間では応急処置として DBST によるパッチングが多く見られ、交通荷重により剥離が進行している箇所が多い。 [ヤモランサから 35km 付近]

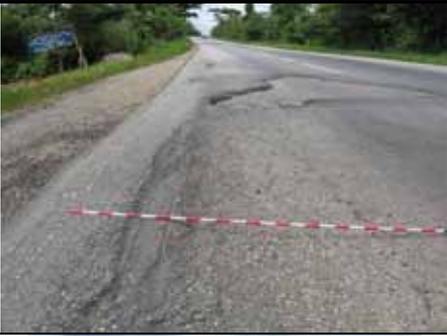
舗装	剥離	アスファルト補修箇所 の剥離（２）

アスファルトコンクリートによる補修箇所の補修部分が剥離、流動。（箇所は少ない）路面に段差を生じ走行性が著しく低下。 [ヤモランサから 35km 付近]
舗装	剥離	ポットホール

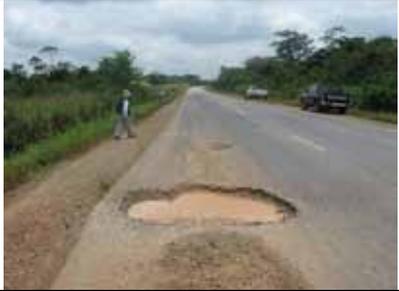
アスファルト混合物の混合不良、クラックからの水の浸透により路盤の強度が低下し、表層と路盤の接着力が不足し、弱所が剥離。道路排水状況が問題である可能性がある。段差により走行性が著しく低下するとともに路盤、路床の損傷につながる。 [ヤモランサから 102km 付近]
舗装	剥離	剥離

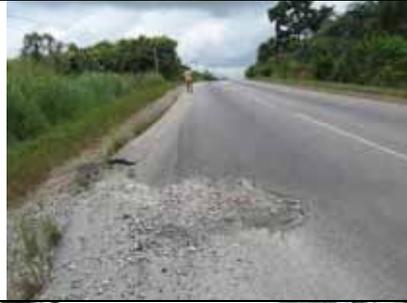
要因はポットホールとほぼ同様。アスファルト混合物が水と接することにより骨材表面からアスファルトがはがれる現象。アスファルト骨材の品質の問題、交通条件、気象条件が関係。走行性が低下し、路盤、路床の損傷につながる。（写真は剥離とわだちがあいまって生じた損傷） [ヤモランサから 88km]
舗装	沈下	路面沈下 （コルゲートパイプ）

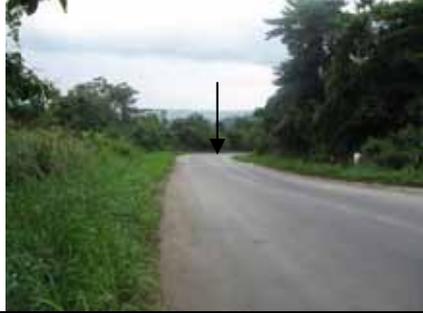
コルゲートパイプの腐食によりパイプ上面の路面の沈下。
舗装	沈下	路面沈下 （ボックスカルバート）

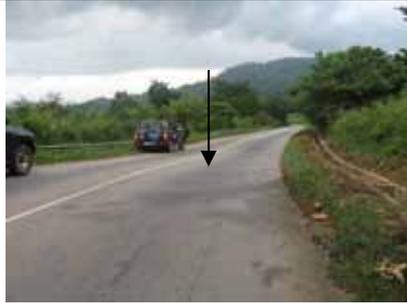
ボックスカルバートの裏込め部分が沈下し、相対的にボックス上部の路面が凸となる。

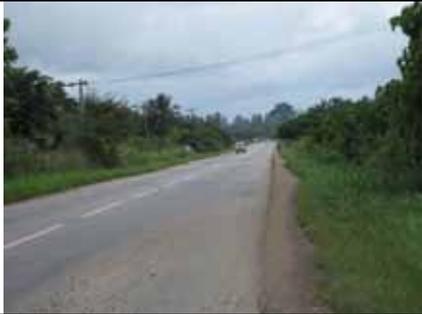
路床・路体	沈下	路面沈下 (軟弱地盤)

軟弱地盤の沈下あるいは路床部の損傷により路面全体が沈下。路面上が波打っているように見える。 [ヤモランサから 107km 付近]
のり面	盛土	雑草の生育

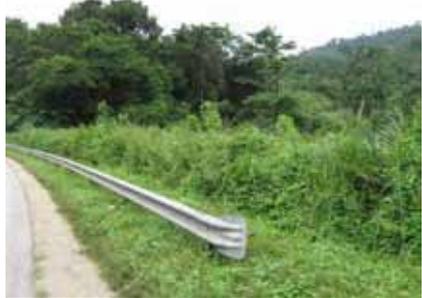
のり面に雑草が生い茂る。法面の侵食状況などは確認できない。法面の崩壊による路面の損傷や、またそれを修復した痕跡はない。 [ヤモランサから 142km 付近]
のり面	切土	のり面の雑草

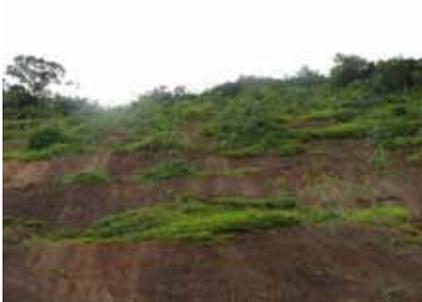
のり面や小段の雑草や雑木は放置されている。 [ヤモランサから 143km 付近]
のり面	切土	切土のり面からの湧水

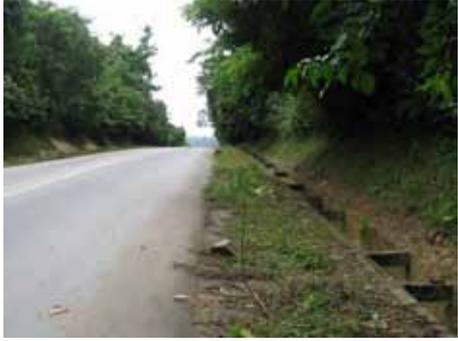
切土区間にはところどころに落石が見られる。(写真：手前に 30cm 程度の落石) [ヤモランサから 144km 付近]

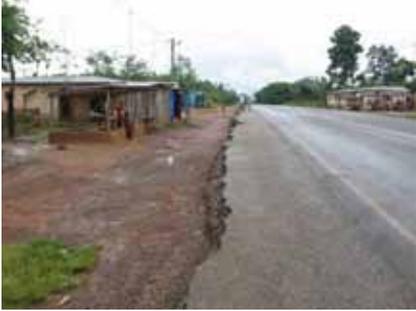
路肩・路面排水	路肩	集落部の路肩破損

路肩が破損した状況。 自動車の乗り入れが困難 [ヤモランサから 130km 付近]
路肩・路面排水	路肩	路肩の雑草

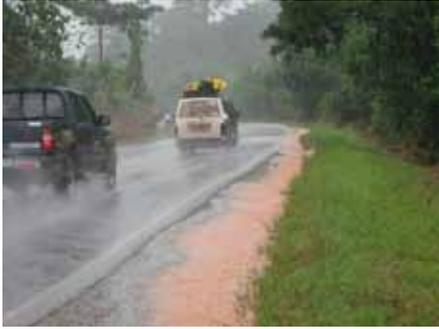
路肩の雑草が路面水が排水施設に流入することを阻害している。 写真は左カーブで、横断勾配が大きくなった箇所で路面水が道路を横断している。 [ヤモランサから 137km 付近]
路肩・路面排水	路面排水	土砂による閉塞

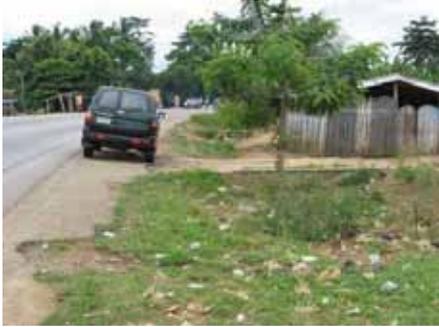
排水施設が破損し、その場所を利用して植樹がなされている。 [ヤモランサから 99km 付近]
路肩・路面排水	路面排水	排水施設の欠損

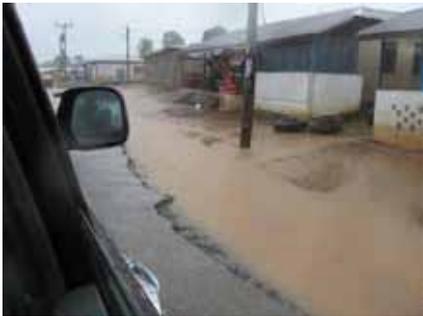
路面水が道路敷き高よりも低い直接住宅に流下。逆に住宅地の排水が道路に直接流下する場合もある。 [ヤモランサから 130km 付近]

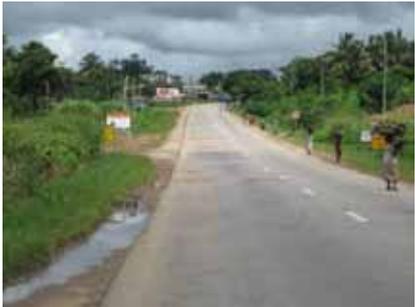
路肩・路面排水	路面排水	サグ付近の縦断施設の損傷

サグ付近の縦断排水施設の損傷により降雨時に路面が冠水する。 [ヤモランサから 150km 付近]
横断排水施設	コルゲート	腐食

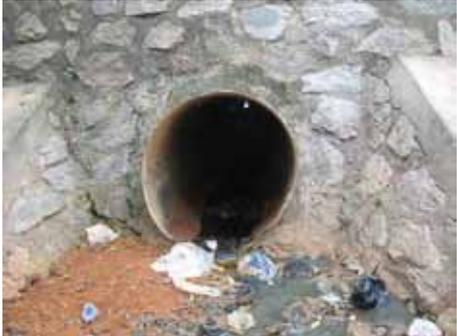
コルゲートパイプの底面が腐食、断面が損失 [ヤモランサから 36km 付近]
アンドエの道路冠水箇所

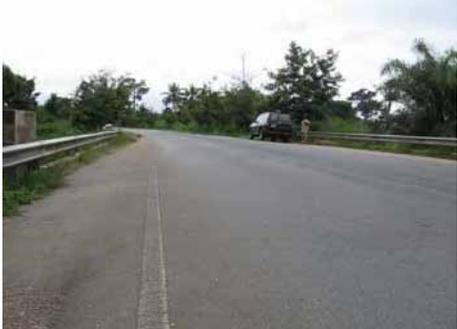
1年に1度程度道路が冠水するが、道路の損傷に与える影響は小さい。 [ヤモランサから 46km 付近]

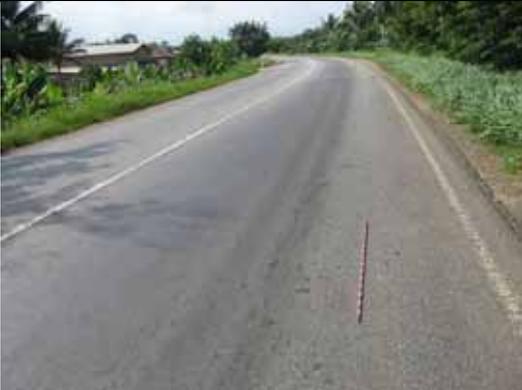
修正 MCI	損傷	状況写真
2 以上 (C タイプ)	[ひびわれ率 60%未満] ひび割れの発達量は路面の約半数であるが、クラックが生じ始めており、雨水等の浸入が懸念されるが、現時点では路盤までの損傷にいたっていない。 舗装残存寿命約 4～5 年

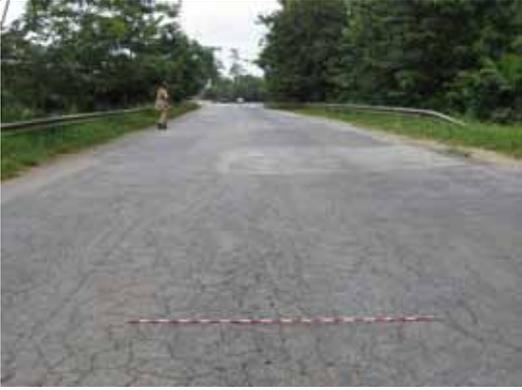
1～2 (B タイプ)	[ひびわれ率 60%～100%] ほぼ舗装全面にひび割れが生じている。クラックからの雨水浸透が長年繰り返されていることが想定され、路盤の損傷が進行している。ただし、路面の沈下は認められず、また盛土高が高いなど路盤が定常的に水につかる状況が認められない。 舗装残存寿命約 1～2 年

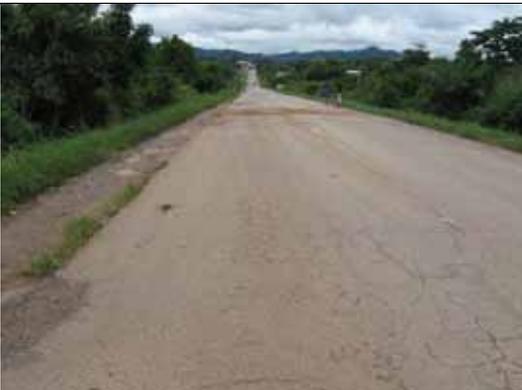
1 以下 (A タイプ)	[ひびわれ率 80%以上+路面沈下] 舗装全面に亀甲状クラックが発達し、路面の破損が進行。また、路面の波打ちが観察され、路盤以下の沈下や支持力の低下、損傷が進んでいると考えられる。道路周辺に水が定常的にたまるなど路体内の地下水位が上昇する要因となる状況が確認される。 舗装残存寿命約 1～2 年

このような箇所は軟弱地盤の対策と水の影響を完全に排除することが必要であり、路床から再構築することが必要であると考えられる。

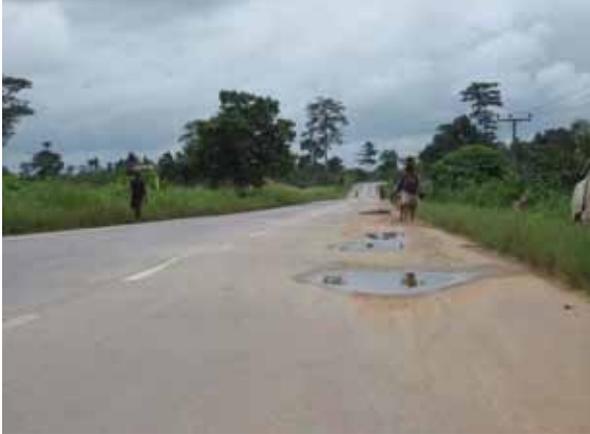
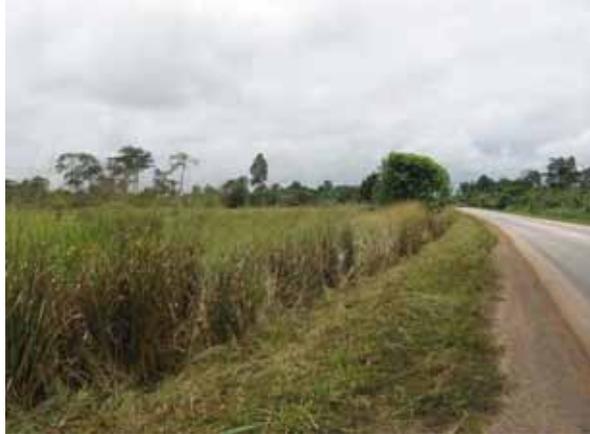
<p>路面の縦断方向の波打ち状の起伏。亀甲状クラックの発達（アシンプラソ北部 100km 付近）</p>	<p>すり鉢状の低湿地。雨季は水位が上昇し池状になる（ヒアリング）</p>

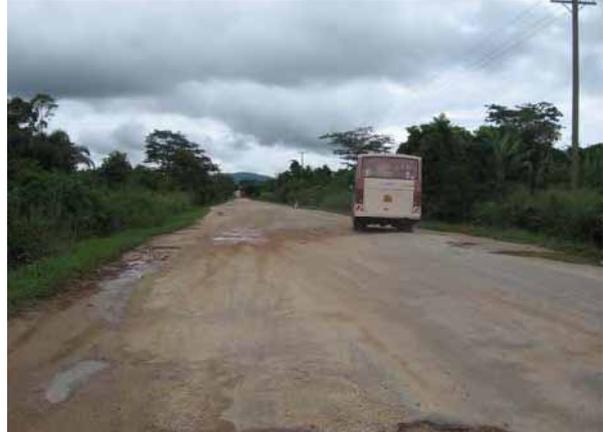
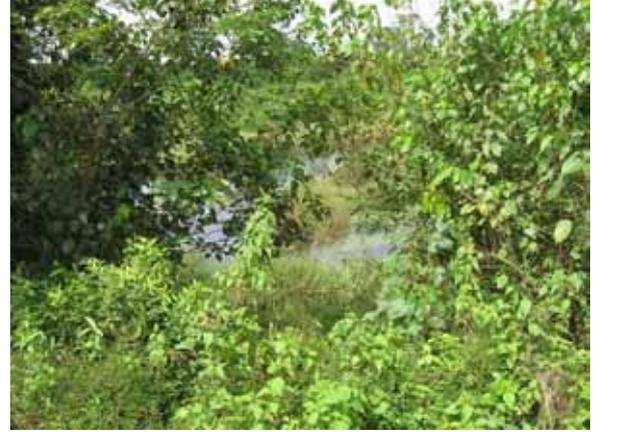
<p>ポットホール、舗装の剥離が進行（Dompoase 北）</p>	<p>道路周辺は沼地</p>

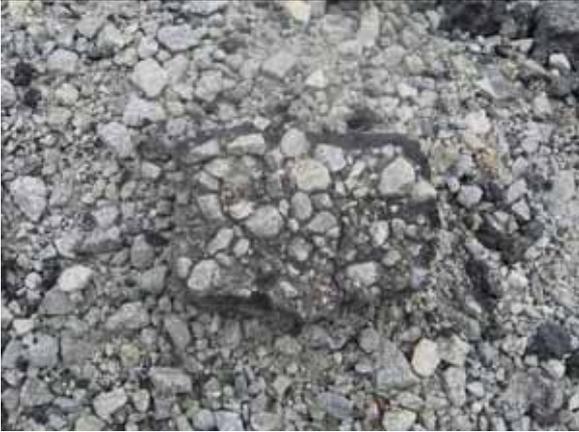
<p data-bbox="336 714 959 779">ヤモランサーアシン・プラソ間の舗装破損箇所 露出</p>	<p data-bbox="987 280 1469 421">長石（白色）、石英（透明）、雲母（黒色）の3成分からなる花崗岩を使用。結晶が大きく長時間かけて凝結した岩石と考えられる。</p> <p data-bbox="987 427 1469 779">一般的に花崗岩は強度を持つ優れた材料であるが、構成する結晶が大きく発達しているためそれぞれの成分の膨張率の違いによる亀裂を生じやすい状態になっていると思われる。また、小さな結晶で構成されているもの（短時間で凝結した岩）と比較した場合、擦り減り減量が大きく、また剥離を生じやすいおそれがあるため表層に用いる場合には注意が必要である。</p>
上層 路盤

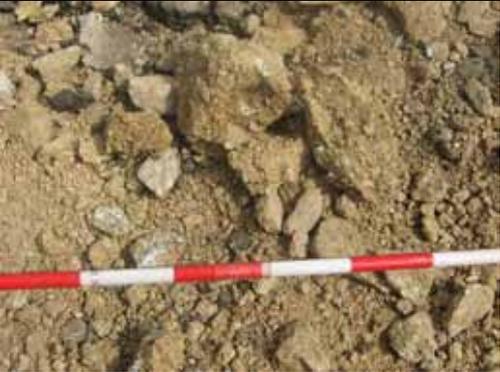
<p data-bbox="987 788 1469 891">表層より流下したと考えられる水分によって上層路盤材の細粒分が固結している。</p>
下層 路盤

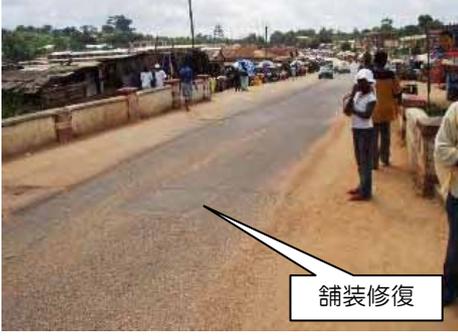
<p>8) 【損傷・修復】路面の損傷およびその修復</p>

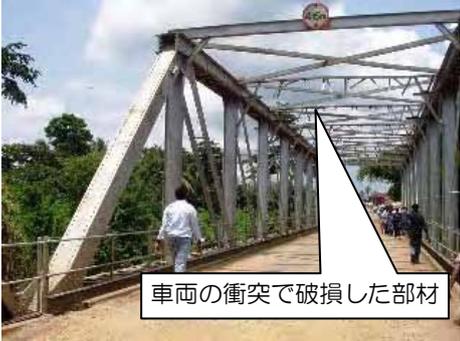
<p>7) 【上材の損傷】大型車の衝突で上部部材が逸脱し補修している。橋門工はすでに撤去されている</p>

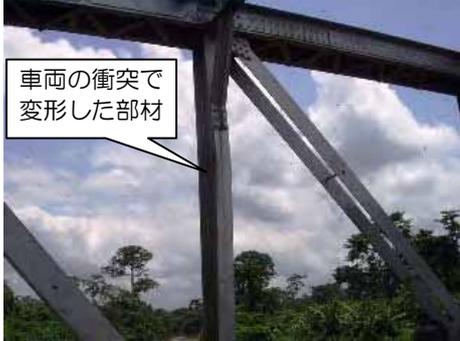
<p>8) 【トラス部材の損傷】車両の衝突により部材が変形している</p>

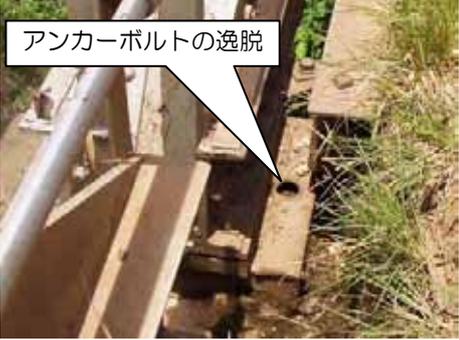
<p>アンカーボルトの逸脱</p> <p>9) 【支承の損傷】 支承のアンカーボルトが逸脱している、清掃されておらず土砂に埋まっている</p>

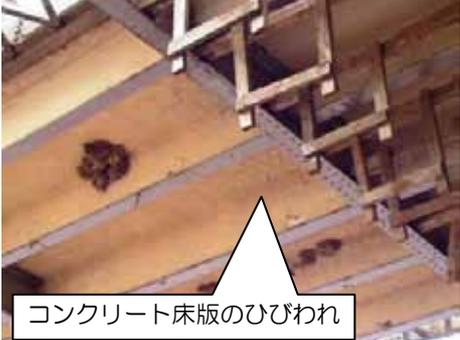
<p>コンクリート床版のひびわれ</p> <p>10) 【コンクリート床版のひびわれ】 コンクリート床版に亀甲状のひびわれ</p>

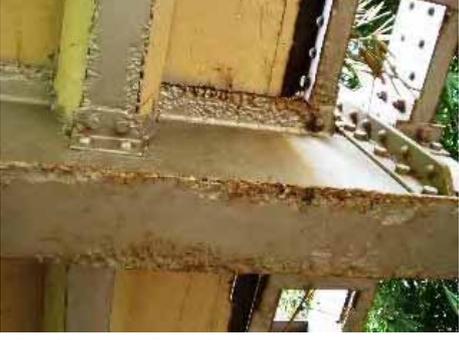
<p>11) 【鋼材の腐食】 横桁が腐食している</p>

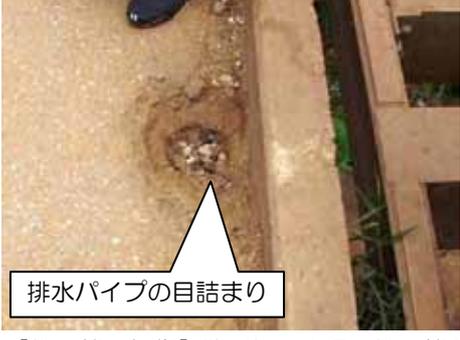
<p>排水パイプの目詰まり</p> <p>12) 【排水管の損傷】 路面排水を促す排水管が目詰まりしている</p>

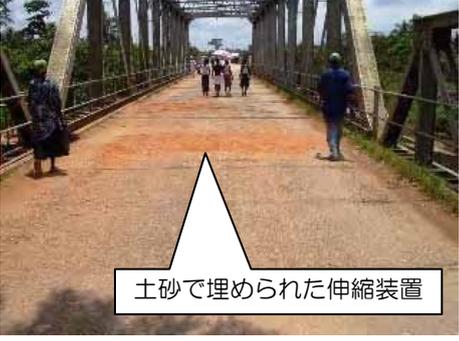
修工種は、アシン・フォス橋では舗装の打ち換え、コンクリート桁表面の修復、高欄コンクリートの打ち換えである。また、アシン・プラソ橋では、車両の衝突により損傷した鋼部材の取替えおよびコンクリート床版の打ち換え、補剛板の溶接等による鋼部材の補強が実施されている。しかし、これらの補修は延命措置であり、両橋の耐荷力や寿命を大幅に向上させるものではない。また、逸脱した伸縮装置をコンクリートや土砂で埋める、あるいは、腐食した鋼部材やコンクリート表面に塗装を塗布する等の不適切な対処もみられる。

<p>土砂で埋められた伸縮装置</p> <p>13) 【路面】 伸縮装置が逸脱した部分をコンクリート・土砂で埋めている不適切な処理</p>

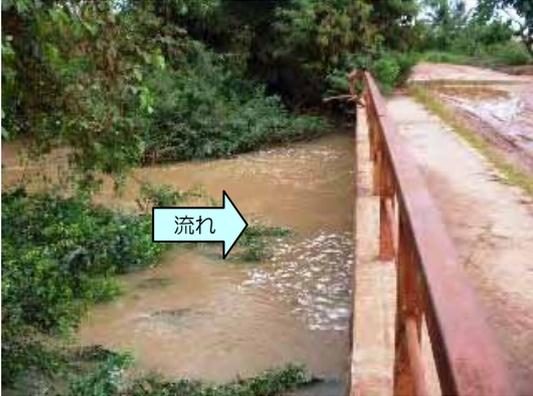
<p>1) 【橋梁】橋げたの浸水</p>

<p>20～30年に1度の確率規模の増水で橋げたが浸水（178km付近、アンウィアंकワクタ付近 Oda 川に掛かる橋）</p> <p>【対策例】</p> <ol style="list-style-type: none"> ① 自然河川のため水位のばらつきも大きい、設計で想定している程度の確率水位であるため一時的な浸水を許容する（浸水後の排水を促進するために橋梁前後の横断排水施設を改良）→ローカルが既の実施済 ② 道路縦断を上げ橋桁をジャッキアップして道路橋梁への越流を防止する 	<p>2) 【ボックスカルバート】流木による河積阻害</p>

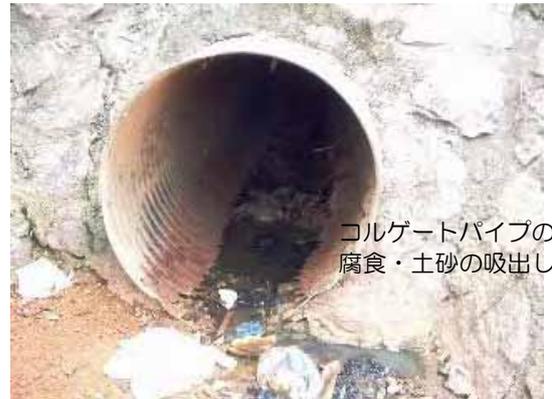
6) 【コルゲートパイプ】鋼材の腐食・土砂の流出

コルゲート管 (メッキされていない) の底部は常に水が残るコルゲート管底部が腐食。腐食した底部から土砂が吸い出され周辺土砂の沈下を助長 (36km 付近)

- ① コルゲートパイプの使用停止し、ボックスカルバートやコンクリートパイプへの変更する
