道路損傷調査結果

路面性状調査書 Yamoransa～Assin Praso (99km) (1/17)

橋梁調査票

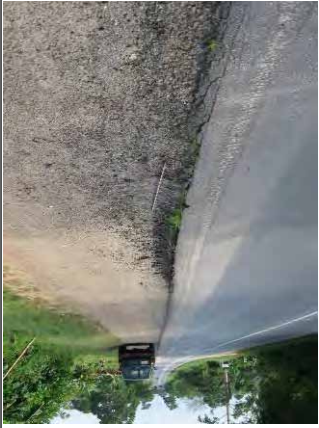
区間：14.5～15km	延長：約1km	舗装幅：7.0m
			ひびわれ率	50 %	
			パッチング率	30 %	
			舗装端欠損	あり	
			わだち掘れ	5 mm	
			その他の損傷	わだち路肩流動（一部）	
			補修	Bitume 散布、コンクリート吹きつけ	
コメント	サグ部延長10m程度、深い亀甲亀裂発達				
14

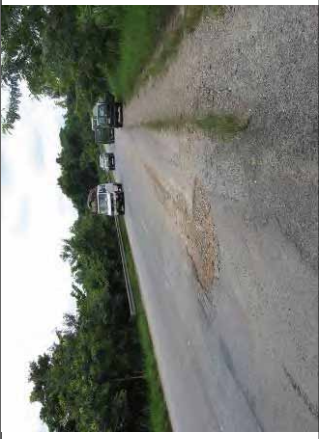
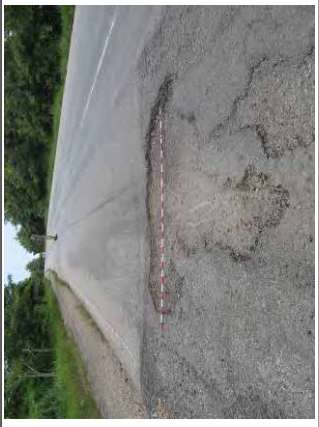
区間：28～29km	延長：約 1.0km
			ひびわれ率	100 %
			パッチング率	100 %
			舗装端欠損	あり
			わだち掘れ	50 Mm
その他の損傷			Bitume 散布、パッチング	
補修			Bitume 散布、パッチング	
コメント			補修箇所が破損	
26

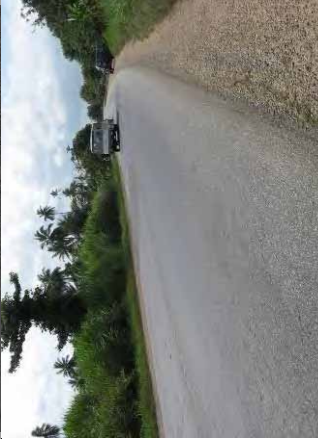
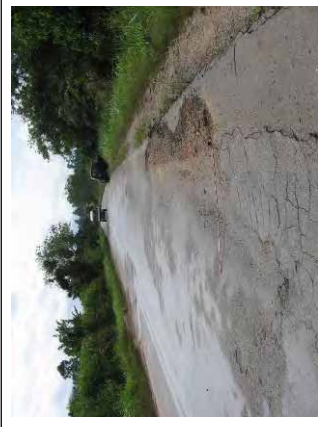
区間：29～30km	延長：約 1.0km
			ひびわれ率	100 %
			パッチング率	50 %
			舗装端欠損	あり
			わだち掘れ	1 0 mm
その他の損傷			Bitume 散布、パッチング	
補修			Bitume 散布、パッチング	
コメント				
27

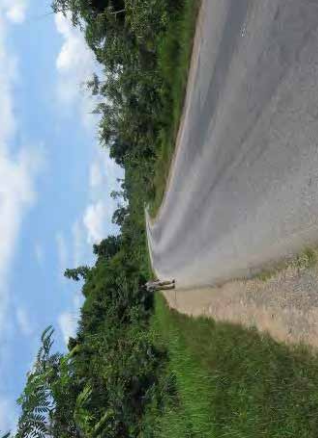
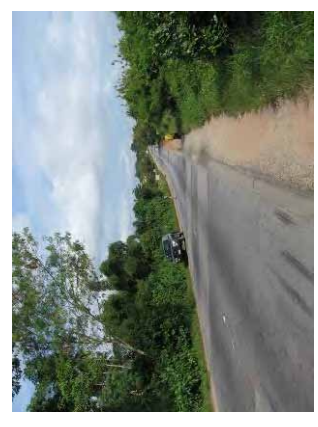
区間：30～33m	延長：約 2 km
			ひびわれ率	100 %
			パッチング率	20 %
			舗装端欠損	あり
			わだち掘れ	20 mm
その他の損傷			Bitume 散布、パッチング	
補修			Bitume 散布、パッチング	
コメント				
28

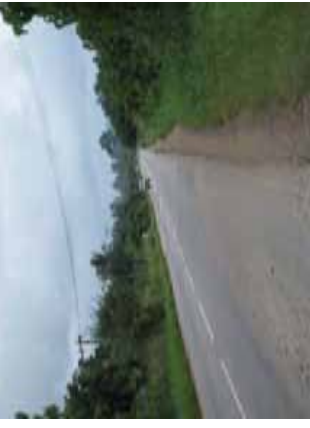
区間：7.5～8km ひびわれ率 パッチング率 舗装端欠損 わだち掘れ その他の損傷 補修 コメント	延長：約0.5km 80 % 10 % あり 50 mm ポットホール、道路波うち Bitume 散布、パッチング ● 道路冠水
			舗装幅：7.0m	
11

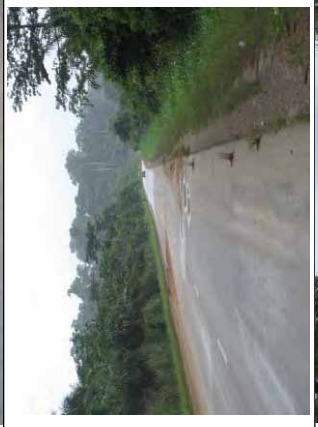
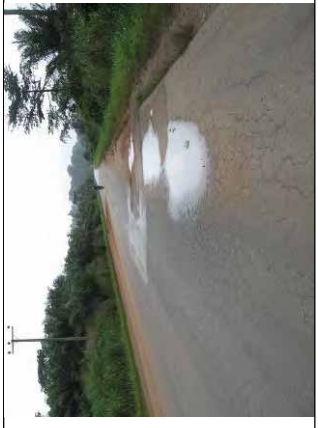
区 間： 11.5 ～ 12.5km ひびわれ率 パッチング率 舗装端欠損 わだち掘れ その他の損傷 補修 コメント	舗装幅：7.0m 延長：約 1km 80 % 10 % あり 50 mm ポットホール Bitume 散布、パッチング
1 5

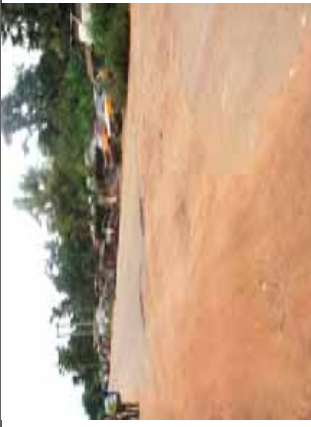
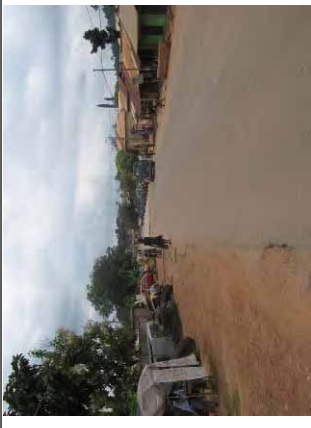
区間：14.5～16km	延長：約 1.5km
			ひびわれ率 パッチング率 舗装端欠損 わだち掘れ その他の損傷 補修 コメント	% % あり 10 mm GHA の設置したカルバート上の舗装破損
18

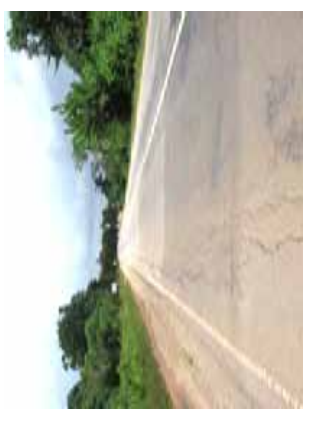
区間：16～17km	延長：約 1km
			ひびわれ率 パッチング率 舗装端欠損 わだち掘れ その他の損傷 補修 コメント	% % あり 30 mm ポットホール Bitume 散布、パッチング
19	/		区間：～ km	延長：約 km
			ひびわれ率 パッチング率 舗装端欠損 わだち掘れ その他の損傷 補修 コメント	% % mm
20	/		区間 km	延長：約 km
			ひびわれ率 パッチング率 舗装端欠損 わだち掘れ その他の損傷 補修 コメント	% % mm

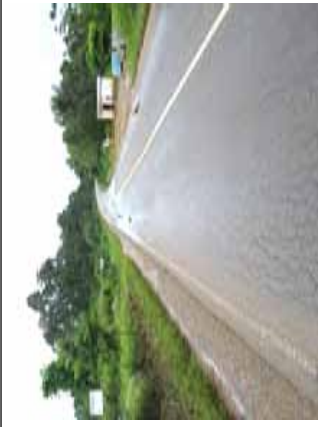
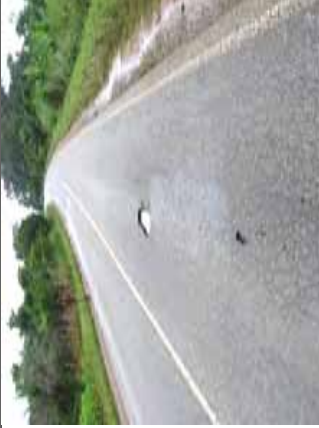
区間：27～28km ひびわれ率 パッチング率 舗装端欠損 わだち掘れ その他の損傷	延長：約 1km % % あり 30 mm
	補修 コメント Bitume 散布、パッチング クラック幅の広い亀甲状クラックが発達 ●冠水箇所		舗装幅：7.0m	
30

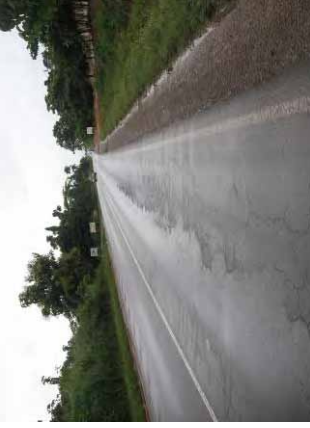
区間：28～29.5km ひびわれ率 パッチング率 舗装端欠損 わだち掘れ その他の損傷	延長：約 1.5km % % あり 10 mm
	補修 コメント 集落の縦断排水の破損激しい Bitume 散布、パッチング Anweaso		舗装幅：7.0m	
31

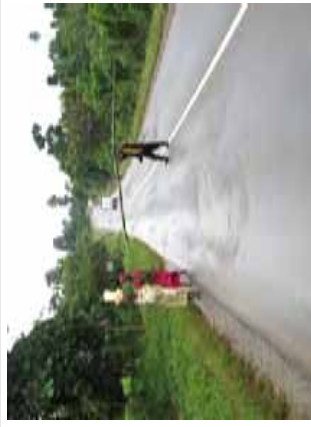
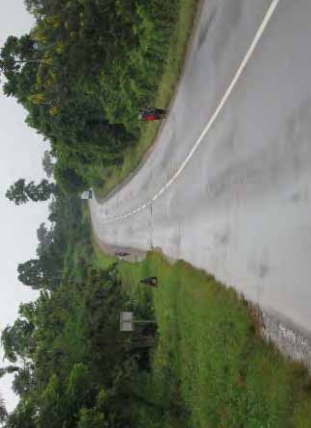
区間：29.5～30km ひびわれ率 パッチング率 舗装端欠損 わだち掘れ その他の損傷	延長：約 0.5km % % あり 50 mm
	補修 コメント Bitume 散布、パッチング ●冠水箇所、路面沈下		舗装幅：7.0m	
32
