## 2.3 サイト状況と問題点

### 2.3.1 橋梁の現状と問題点

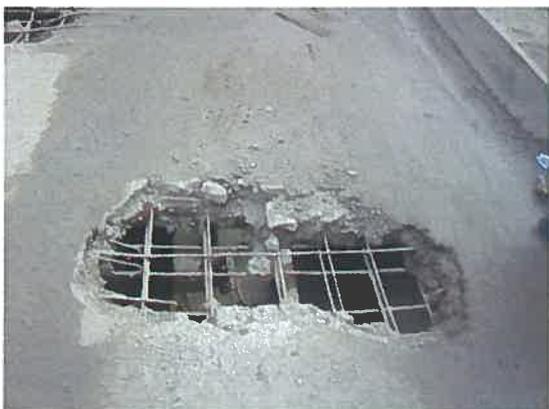
- a) 州道の橋梁床版に約 50cmx1mの穴があいている。(州道 77 号線 km112+181 ムボンボⅡ川橋 (Idano Mbombo Ⅱ))。至急損傷部分の床版コンクリート打ち替えが必要である。
- b) アスファルトコンクリートのオーバーレイ(維持管理に属する)が、雨上がりの夜間に湿った路面上で行われていた。この作業は乾燥した路面上に実施さえるべきである。
- c) 橋脚、橋台の洗掘の状態を示す。維持管理部門により早急の対策(空隙の埋め戻しと布団籠またはコンクリートによる防護工)が必要である。

<p>「維持管理の例」 幅 1m に及ぶ床版の孔が放置されている</p>	<p>アスファルトコンクリートオーバーレイの機械群</p>

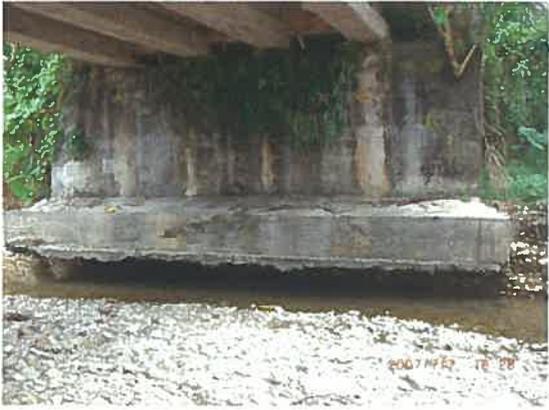
<p>洗掘された橋脚</p>

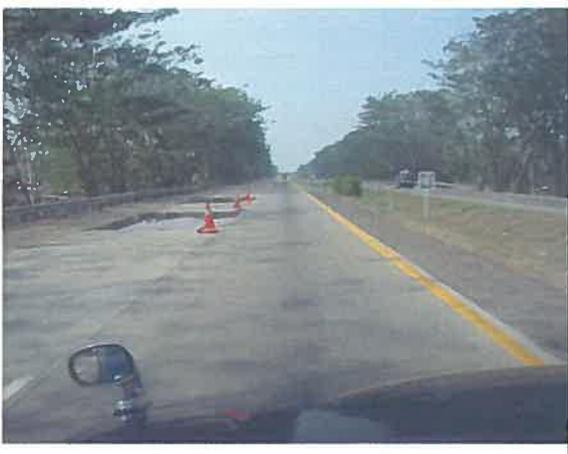
道路の全景	損傷箇所の切り取り(長方形に切除)

- ・維持管理:路肩の除草、清掃など
- ・補修:舗装のクラックにシーラー剤の充填
- ・改修:コンクリート舗装損傷部の取替え(コンクリートの打ち換え) (以下の写真参照)

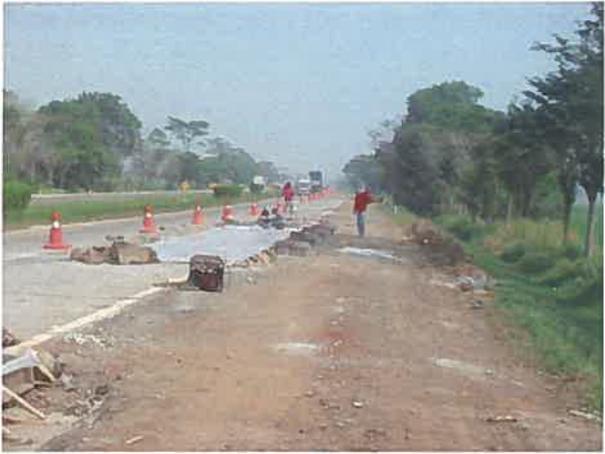
ビニールシートの敷き均し	目地部にタイバーを配置
