橋梁健全度調査 Idano Gawo 橋

橋梁健全度調査 O'ou 橋

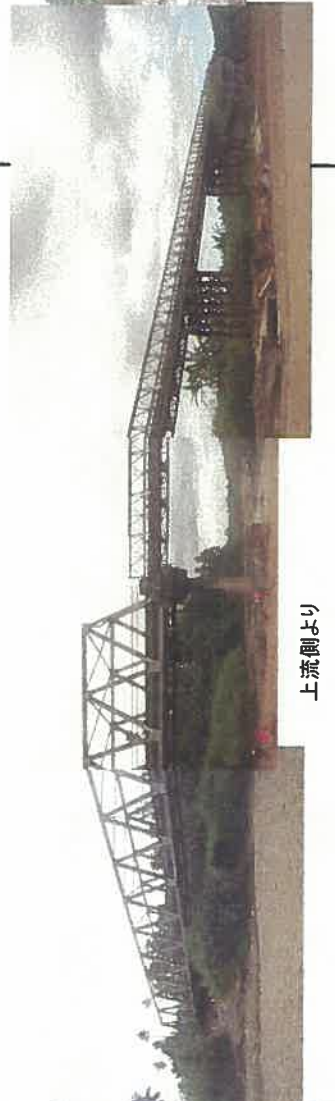
元マトラス2径間+ボックスカルバートであったが、ボックスカルバートとTulang Dalam側の1径間トラスが損傷を受け、今はペーリー桁に変更(2006年)

本設橋脚大きく上流(右側)に傾斜 極めて危険な状態にある。 架設橋脚支承3/4しか効いていない

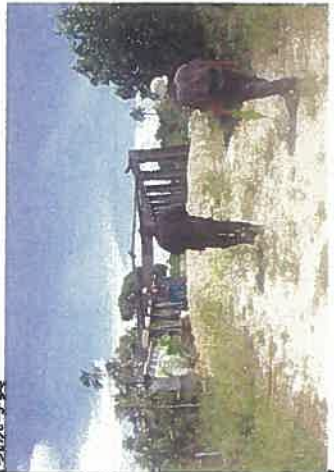
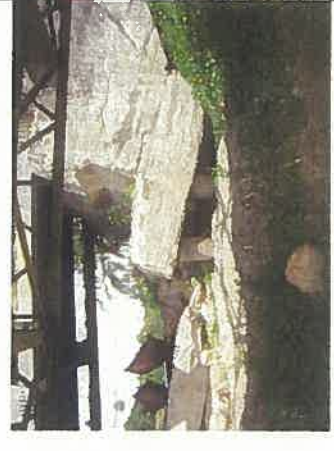
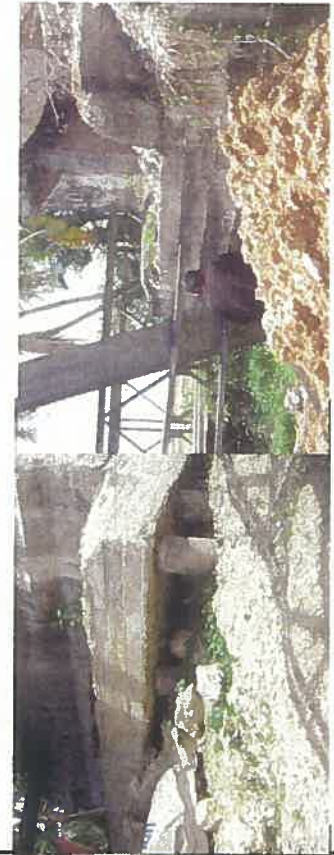
橋梁健全度調査 Lafau 橋

その他損傷状況(アブロー子部等): PC桁を有する西側橋台が大きく傾斜、東桁端は橋台より落下。落下の原因は縁石の不足・液状化

総合評価: 上部工 E, 下部工 E, 基礎工 E, 護岸・護床 E, 総合点 E

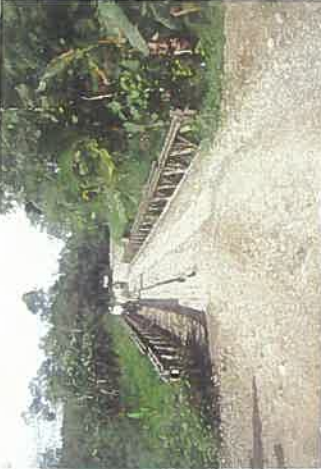
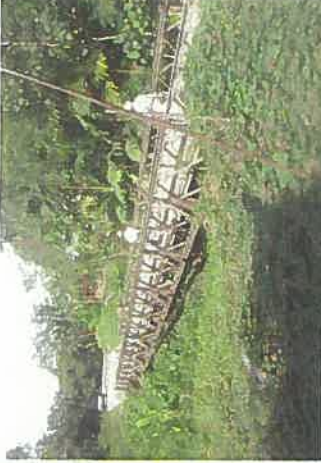
橋梁健全度調査 Tano Saruru 橋

総合評価: A: 良好 B: 特に変状無し C: 小規模な変状がある D: 大規模な変状がある E: 致命的な変状がある				
					上部工		総合評価点		
					下部工		B

基礎工		B		
					護岸・護床		B		
					総合点		B

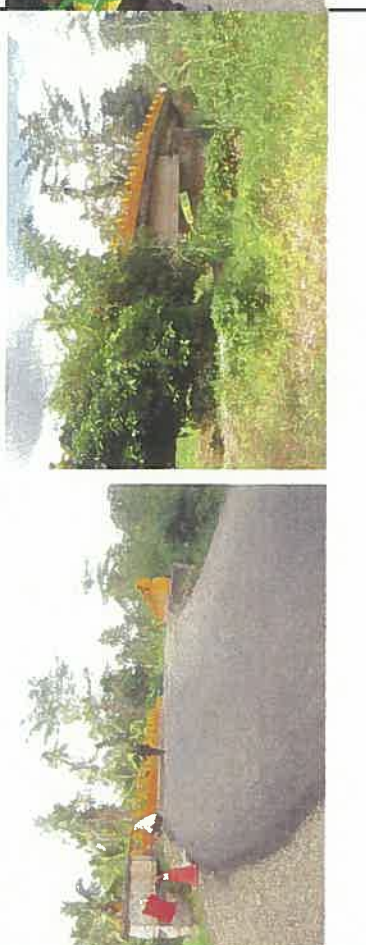
橋梁健全度調査 Gido Si'ite 橋

その他損傷状況(アブローチ部等)： 両側橋台が傾斜・沈下。10cmの段差。桁支承からはずれている。		
付属物工	伸縮継手 異常音 変形 段差 破損 支承 異常音 変形 段差 破損 排水 漏水 破損		総合評価： A: 良好 B: 特に変状無し C: 小規模な変状がある D: 大規模な変状がある E: 致命的な変状がある		
			総合評価点		
			上部工 E		
			下部工 E		
			基礎工 E		
			護岸・護床 B		
			総合点 E

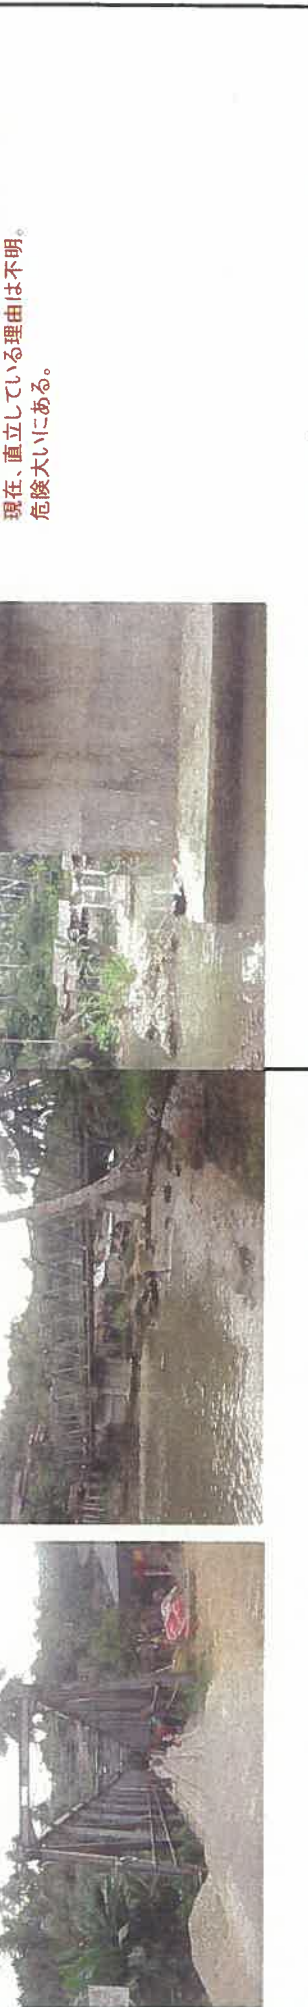
橋梁健全度調査 Mezava 橋

上部工	C
下部工	E
基礎工	E
護岸・護床	B
総合点	E

北側橋脚が上流側へ傾いた震災直後の写真あり。
現在、直立している理由は不明。
危険大いにある。

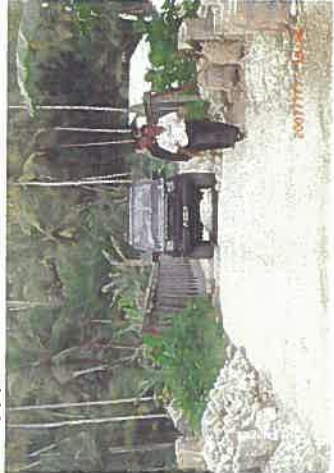
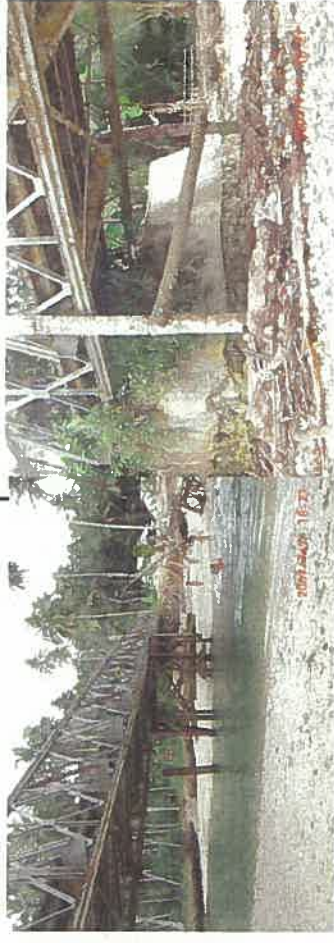
橋梁健全度調査 Sa'ua 橋

橋梁名: Idano Sa'ua Rio Colorado	道路名: 州道75号線 102+000	調査日: July 2007	震災後基礎は簡易的に補強。非常に危険。丸太で支持、ひどいところは丸太と部材を番線で縛っているのみ。倒壊の危険性高い。						
設計図書: 有り (無)	施工業者:	調査者: 古川							
橋梁形式	上部工: Bailey 下部工: 橋台:A1 (壁) A2 (壁) 橋脚: ?脚 基礎: no	完成年度: 1996							
橋長(m): 60.85m	支間数: 3	設計年度:							
幅員(m): 3.84m	車道: 3.84m	設計荷重:	活荷重の制限(有り) () 無し						
添加物:	種類:	通用基準:	アメリカ(AASHTO) 英国(BS) 活荷重: インドネシア						
交通量:	?台/日	線形(直角) 斜角() 曲線(半径 m)							
床版厚:		橋下空間	桁下空間 斜角() 度						
		幅員	河川幅 桁計画流量 計画高水位						
		道路	河川						
		耐震設計の有無: 有り (無) 無し 不明							
		橋脚防止、桁連結装置の有無: 有り () 無し							
		支承線端距離S(0.2+0.005L以上): 0.12m<0.28mOut 桁かかり長Sm(0.7+0.005L以上): 0.15m<0.78m Out							
		調査項目 損傷判定 損傷状況							
橋面工	舗装	E	良好	鞆掘れ	ポットホール	その他()			
	地覆	E	良好	剥離	ひび割れ	欠落	鉄筋露出		
	高欄	E	良好	剥離	ひび割れ	欠落	鉄筋露出		
	床版	E	良好	剥離	ひび割れ	欠落	鉄筋露出		
	主桁	E	良好	剥離	ひび割れ	欠落	鉄筋露出		
	横桁	E	良好	剥離	ひび割れ	欠落	鉄筋露出		
	塗装	()	良好	剥離	変色	錆	劣化		
付属物工	伸縮継手	no	良好	異常音	変形	段差	破損		
	支承	no	良好	異常音	変形	段差	破損		
	排水	no	良好	漏水	破損				
現況写真

総合評価: その他損傷状況(アプロ-子部等):									
総合評価:									
評価点: A: 良好 B: 特に変状無し C: 小規模な変状がある D: 大規模な変状がある E: 致命的な変状がある									
上部工					総合評価点				
下部工					C				
基礎工					E				
護岸・護床					E				
総合点					E

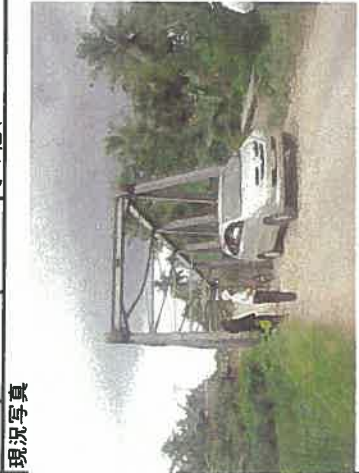
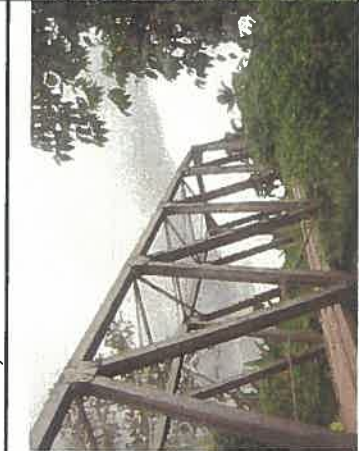
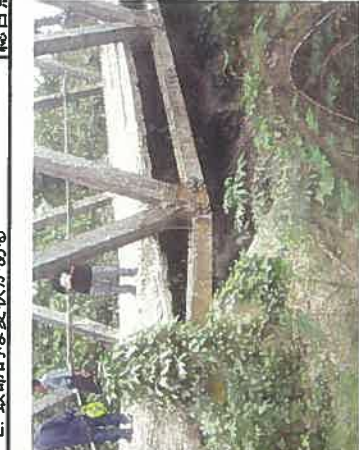
橋梁健全度調査 Moawu 橋

橋梁名:	Idano Moawu	道路名:	州道75号線 38+500	調査日: July 2007	南側橋台、洗堀と地震によりスライドし、倒壊、トラス南端が3m沈下。 危険 協力対象外
設計図書:	有り (無し)	施工業者:		調査者: 古川	
橋梁形式	上部工: 鋼トラス 下部工: 橋台:A1(壁) A2(壁) 橋脚: no 基礎: ?	支間数: 1 支間割:		完成年度: 2005	
橋長(m): 30.8m	幅員(m): 4.3m	車道: 4.3m	歩道: -	設計荷重:	活荷重の制限: 有り (t) 無し
添加物:		種類:		適用基準:	アメリカ(AASHTO) 英国(BS) 活荷重: インドネシア
交通量:	?台/日	床版厚:		線形(直角) 斜角(半径)	斜角(半径) m
補修記録:				耐震設計の有無: 有り 無し 不明	
				落橋防止、桁連結装置の有無: 有り() 無し	
				支承縁端距離S(0.2+0.005L以上): 0.12m<0.28mOut	桁かかり長Sm(0.7+0.005L以上): 0.15m<0.78m Out
調査項目	損傷判定	損傷状況		調査項目	損傷判定
舗装	E	良好	轍掘れ	橋台	E
橋面工	E	良好	剥離	下部工	E
	E	その他()	ひび割れ	橋脚	no
	E	良好	剥離	基礎	E
	E	その他()	ひび割れ	護岸	B
	E	16cm	剥離	護床	B
上部工	E	良好	剥離	その他損傷状況(アブロー子部等):	
	E	変形	割れ	総合評価:	
	E	良好	剥離	評価点:	
	E	剥離	割れ	A: 良好	
塗装		良好	剥離	B: 特に変状無し	
(年)		良好	剥離	C: 小規模な変状がある	
伸縮継手	E	良好	剥離	D: 大規模な変状がある	
支承	E	良好	剥離	E: 致命的な変状がある	
排水	E	良好	剥離	上部工	E
	E	良好	剥離	下部工	E
	E	良好	剥離	基礎工	E
	E	良好	剥離	護岸・護床	B
	E	良好	剥離	総合点	E

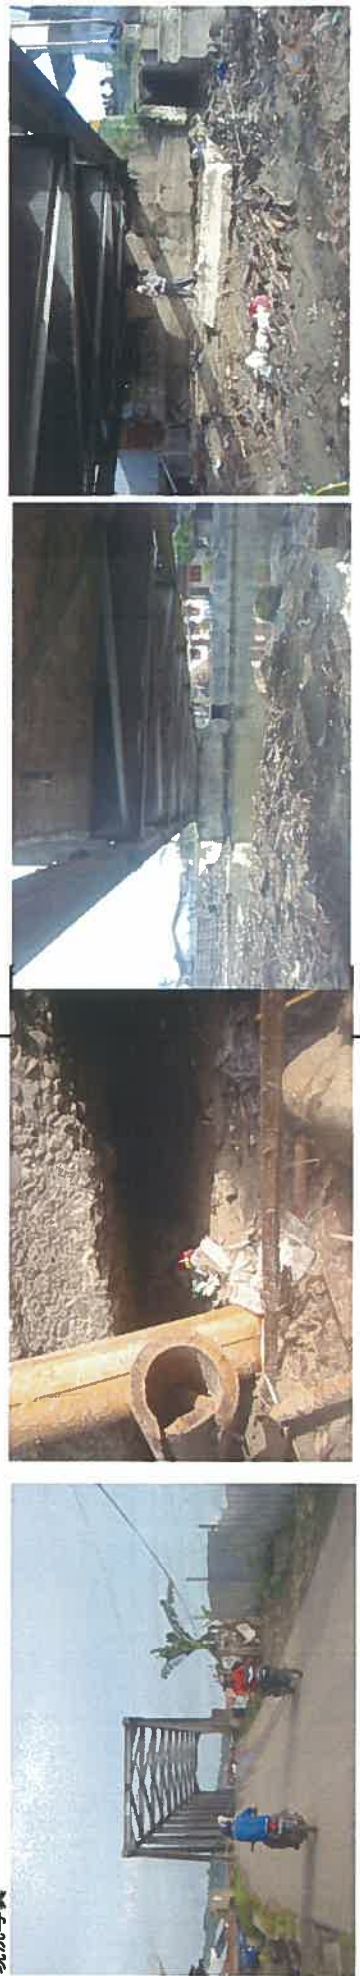
橋梁健全度調査 Nou-A 橋

橋梁名:	Idano Nou-A		道路名:	ニアス県道 0+600	
設計図書:	有り (無)		調査日:	July 2007	
上部工:	Truss		調査者:	古川	
下部工:	橋台:A1(壁) A2(壁)		設計年度:	2005	
橋梁形式	橋脚:no		完成年度:	2005	
橋長(m):	51.05m		設計荷重:	活荷重の制限: 有り (t) 無し	
幅員(m):	5.3m		通用基準:	アメリカ(AASHTO) 英国(BS) 活荷重: インドネシア	
添加物:	種類:		線形(直角) 斜角() 曲線(半径 m)		
交通量:	?台/日 床版厚:		橋下空間	橋計画流量 計画高水位	
補修記録:			耐震設計の有無:	有り (無) 不明	
			落橋防止、桁連結装置の有無:	有り (無) 無し	
			支承線端距離S(0.2+0.005L以上):	0.12m<0.28mOut 桁かかり長Sm(0.7+0.005L以上): 0.15m<0.78m Out	
調査項目	損傷判定	損傷状況	調査項目	損傷判定	損傷状況
舗装	D	良好	橋台	E	良好
地覆	D	良好	橋脚	no	良好
高欄	D	良好	基礎	E	良好
床版	D	良好	護岸	B	良好
主桁	D	良好	護床	B	良好
横桁	D	良好	その他損傷状況(アプロ—子部等):		
塗装(年)		良好	総合評価:		
伸縮継手	E	良好	評価点:	A: 良好	
支承	E	良好		B: 特に変状無し	
排水	E	良好		C: 小規模な変状がある	
				D: 大規模な変状がある	
				E: 致命的な変状がある	
付属物工			上部工	総合評価点	
			下部工	D	
			基礎工	E	
			護岸・護床	E	
			総合点	E
