添付資料

5 . 橋梁現況調査写真

案件名	橋梁名	橋長	幅員	橋梁形式	下部工形式
ネハバーイサバ間橋梁建設計画 (平成 5年12月(1993.12))	サン ロレンソ橋	40.0m	9.2m	PC2径間単純T桁橋	逆T式橋台:2基,張出式橋脚:1基
	ファティマ橋	40.0m	9.2m	PC2径間単純T桁橋	逆T式橋台:2基,張出式橋脚:1基
	リオ・セコ橋	25.0m	9.2m	PC単純T桁橋	逆T式橋台:2基
	エル・タマリンド橋	40.0m	9.2m	PC2径間単純T桁橋	逆T式橋台:2基,張出式橋脚:1基
主要国道橋梁架け替え計画 (平成 6年11月(1994.11))	ラス・ラハス橋	50.0m	10.9m	鋼単純トラス橋	逆T式橋台:2基
	ラス・マデラス橋	40.0m	10.9m	PC単純T桁橋	逆T式橋台:2基
	セバコ橋	40.0m	12.9m	PC単純T桁橋	逆T式橋台:2基
第2次主要国道橋梁架け替え計画 (平成 9年12月(1997.12))	オチョモゴ橋	60.0m	9.9m	PC2径間連続T桁橋	逆T式橋台:2基,張出式橋脚:1基
	ヒル・ゴンザレス橋	36.0m	9.2m	PC単純T桁橋	逆T式橋台:2基
	リオ・ネグロ橋	120.0m	9.2m	PC4径間連続T桁橋	逆T式橋台:2基,張出式橋脚:3基
主要幹線道橋梁架け替え計画 (平成12年1月(2001.1))	エル・ガアルモ橋	66.0m	11.9m	PC2径間連続T桁橋	逆T式橋台:2基,壁式橋脚:1基
	エステロ・レアル橋	57.0m	10.7m	RC5径間連続床版橋	橋梁補強工事
	アト・グランデ橋	121.0m	9.9m	PC4径間連続T桁橋	逆T式橋台:2基,壁式橋脚:3基
	エル・ガジョ橋	81.0m	12.9m	PC2径間連続T桁橋	逆T式橋台:2基,壁式橋脚:1基
グアサウレ橋架け替え計画 (平成12年1月(2001.1))	グアサウレ橋	171.2m	13.9m	PC3径間連続箱桁 ラーメン橋	逆T式橋台:2基,壁式橋脚:2基

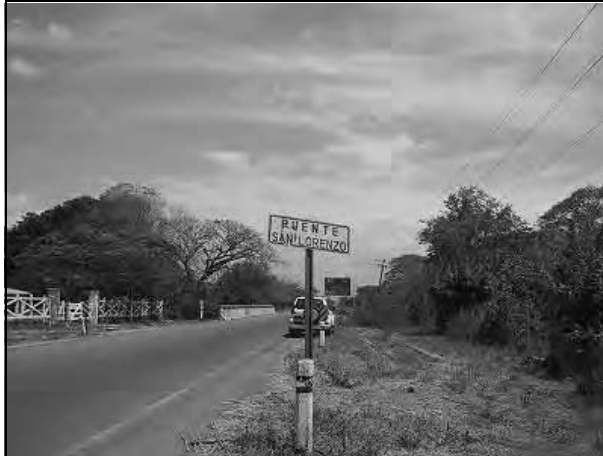
調査項目：取付け道路（Nejapa Izapa）
状 態：アスファルト舗装が消失
留意事項：原因は、管理不良だと推測され、早急な道路改修が必要

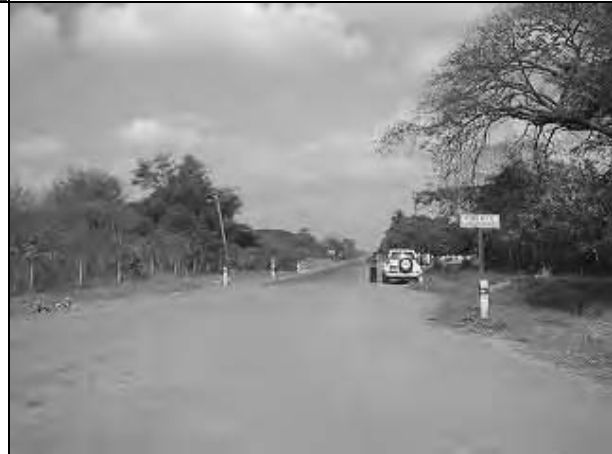
調査項目：橋名版
状 態：
留意事項：当初、設置箇所は2箇所、紛失

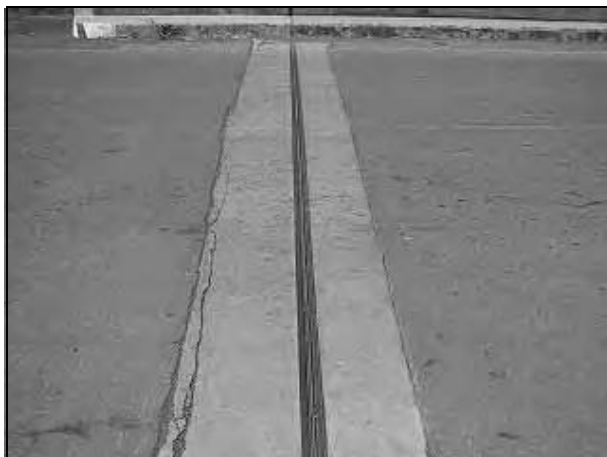
調査項目：伸縮装置
状態：パラペット部のコンクリートにクラックがあり
留意事項：再舗装時に修復が必要

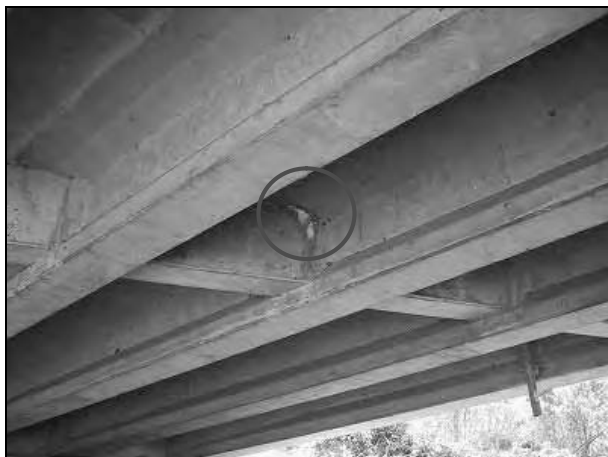
調査項目：上部工（主桁＋横桁）
状 態：一部白濁あり
留意事項：白濁箇所の調査が必要

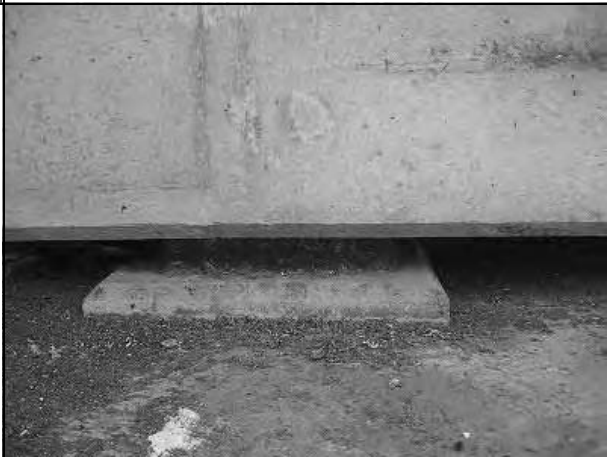
調査項目：下部工（橋台）
状 態：クラックあり
留意事項：深度の浅い表面クラックであり、現時点での補修は必要なし。次回、点検時にクラック状況を確認し、進行性があれば、経過観察を行う。

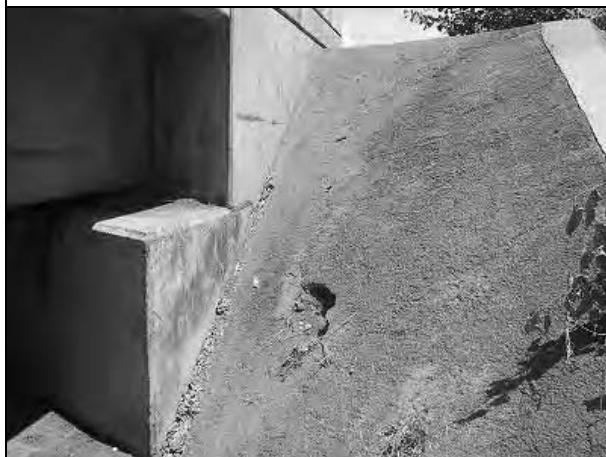
調査項目：護岸工（橋台部）
状 態：一部欠損あり
留意事項：雨季前に護岸コンクリートの欠損部分を補修する必要あり。

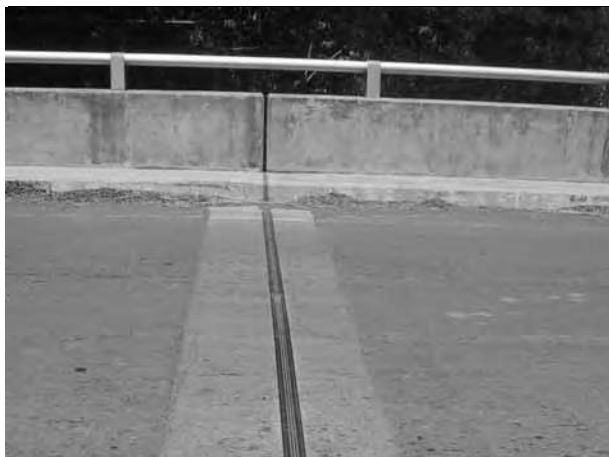
調査項目：伸縮装置
状態：コンクリート部にクラックあり
留意事項：経過観察し、車両の走行に支障があれば、補修が必要。

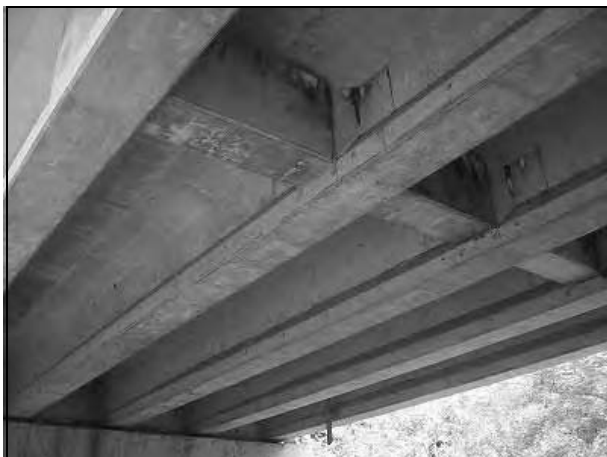
調査項目：上部工（主桁＋横桁）
状 態：横桁上部に白濁あり
留意事項：白濁箇所の調査が必要

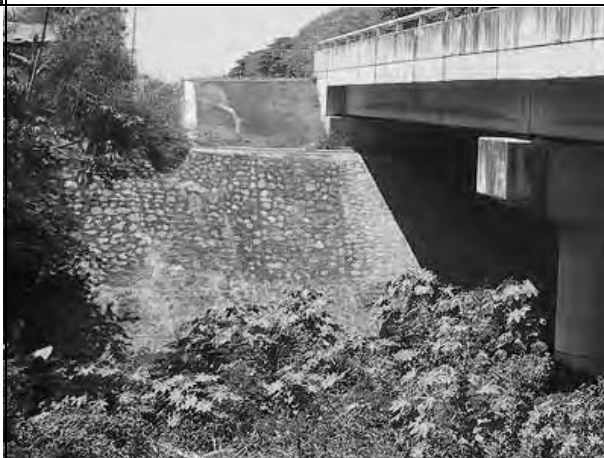
調査項目：護岸工（橋台部）
状 態：クラックあり
留意事項：叩き打音検査の結果、コンクリート背面に空洞を確認し、詳細な調査と補修が必要。

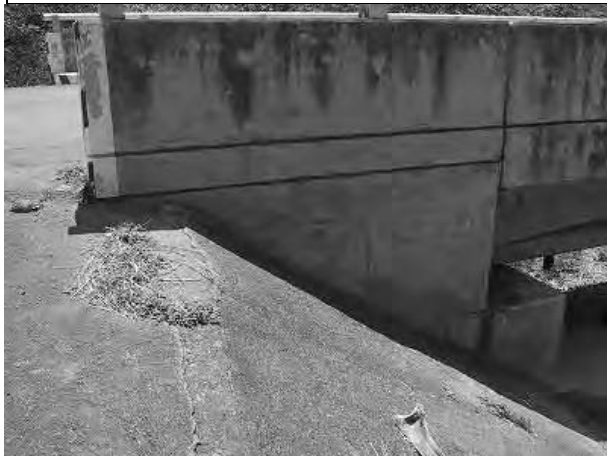
調査項目：護岸工（橋台部）
状 態：クラックあり
留意事項：叩き打音検査の結果、コンクリート背面に空洞を確認し、詳細な調査と補修が必要。

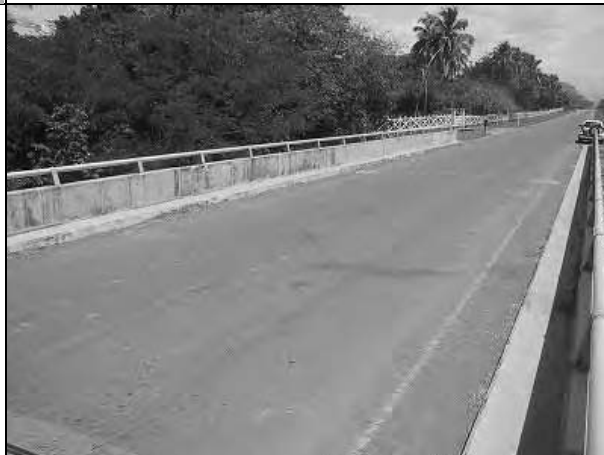
調査項目：橋面舗装
状 態：舗装の劣化
留意事項：舗装の劣化が進み、床版上面へ雨水が浸透し、床版への影響が懸念され、降雨時の床版下面の状況を調査し、舗装改修時は、防水層の施工が望ましい。

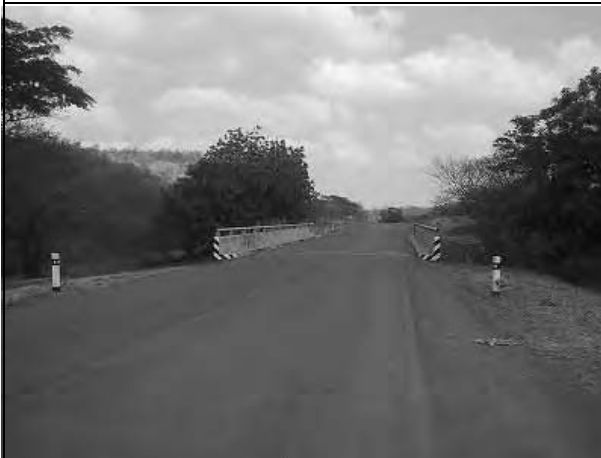
調査項目：取り付け道路 (Nejapa Izapa)
状 態：路面にひび割れ、轍あり
留意事項：舗装の改修が必要

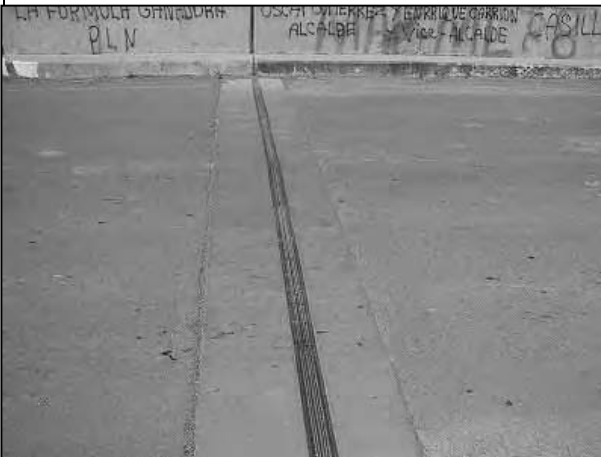
調査項目：伸縮装置
状 態：普通
留意事項：伸縮装置の前後のアスファルト舗装に段差が生じており、走行性に支障があれば、改良工事が必要

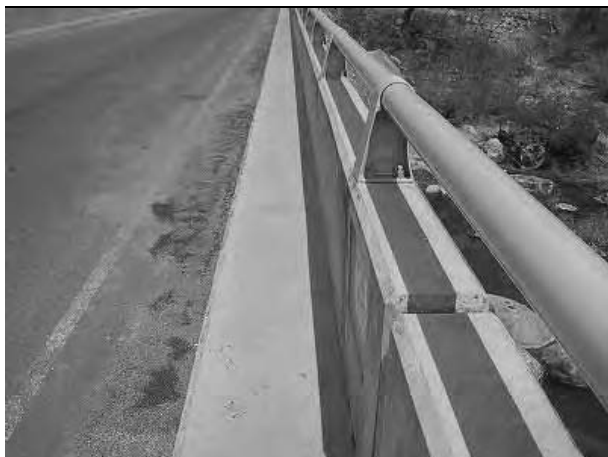
調査項目：歩道部

状態：表面にクラックあり

留意事項：下面から目視した張出床版にはクラックが見られないことから、問題はない。定期点検時にクラック状況を確認し、進行性があれば、経過観察が必要

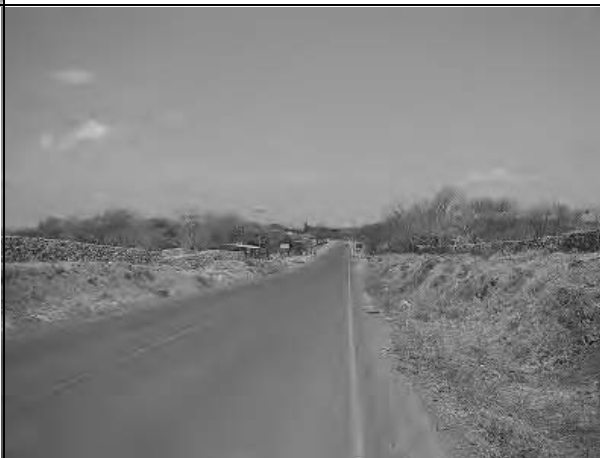
調査項目： 取付道路
状 態：取付道路の全景の状態
留意事項：アスファルト舗装の欠落箇所はないが、劣化によるひび割れが進行し、改修が必要

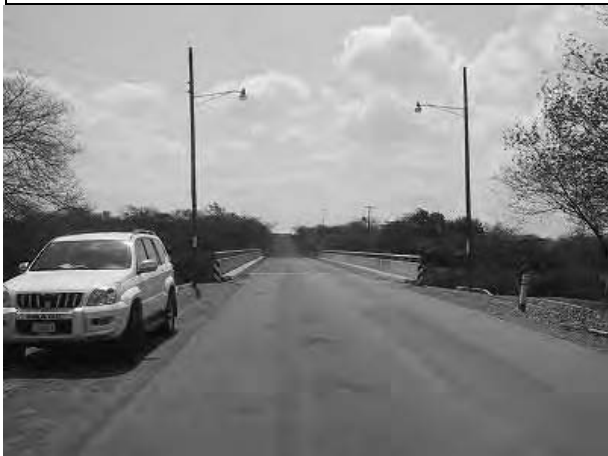
調査項目： 取付道路
状 態：補修痕の状態
留意事項：アスファルト舗装の欠落箇所はないが、劣化によるひび割れが進行し、改修が必要

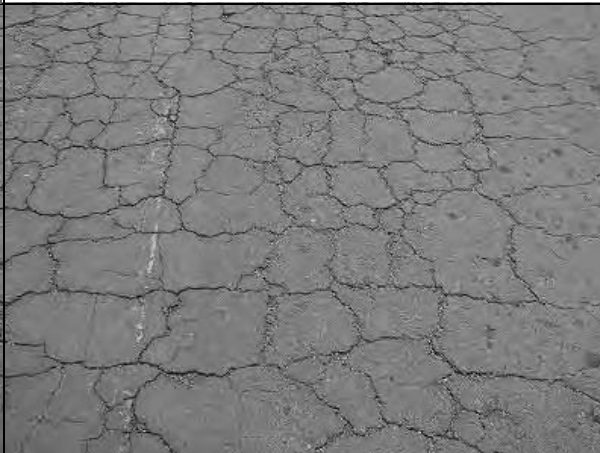
調査項目： 取付道路
状 態：路面状況は亀甲上のひび割れが進んでいる
留意事項：アスファルト舗装の欠落箇所はないが、劣化によるひび割れが進行し、改修が必要

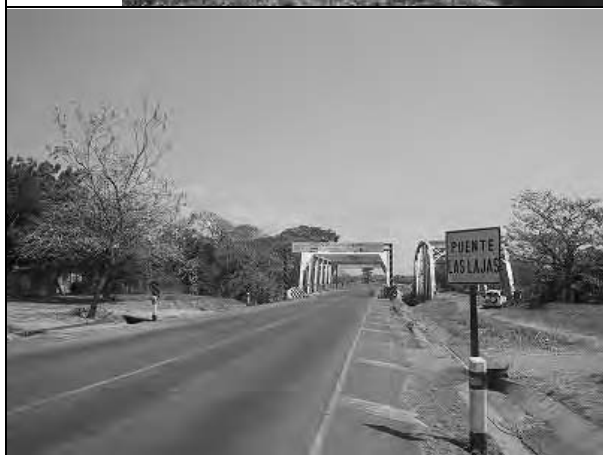
調査項目：橋梁案内板（Rivers Managua）
状 態：案内板下端部に損傷あり
留意事項：経過観察が必要

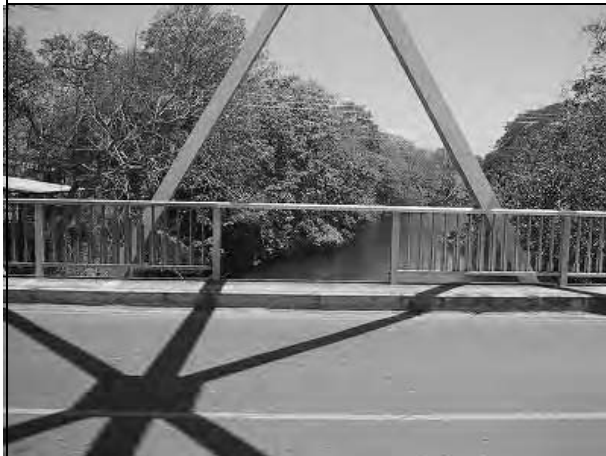
調査項目：鋼製高欄（アルミ製）
状 態：パネル欠損あり
留意事項：高欄全パネル中 2 パネルが、人為的に盗まれ、6 パネルは交通事故により消失。盗難防止を考えた材質変更等の対策、消失部については安全性の面より早急に高欄設置が必要

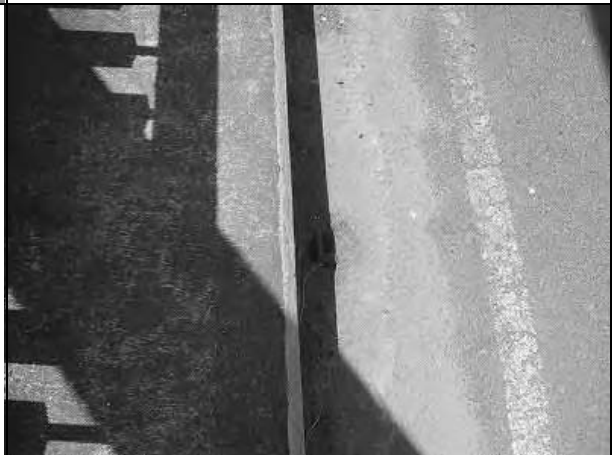
調査項目：上部工（主構）
状 態：一部を除き良好
留意事項：一部、交通事故による衝突痕あり、
部材には構造上問題となる変形がないが、塗装の傷の部分は再塗装が必要

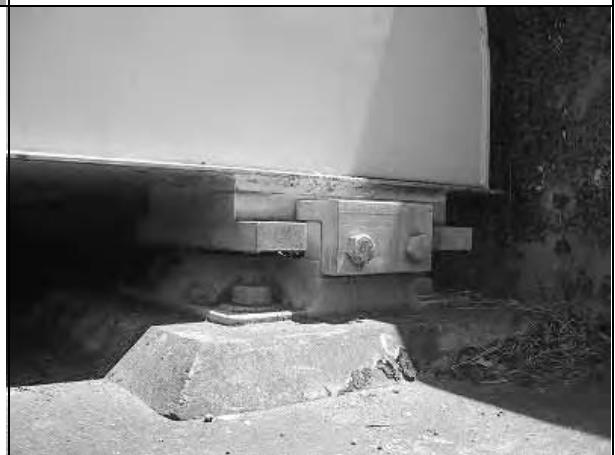
調査項目：下部工（橋台）

状態：普通

留意事項：表面にクラックが見られた。今後の補修を考え、現在あるクラックの記録をとり、適切な時期に補修が必要

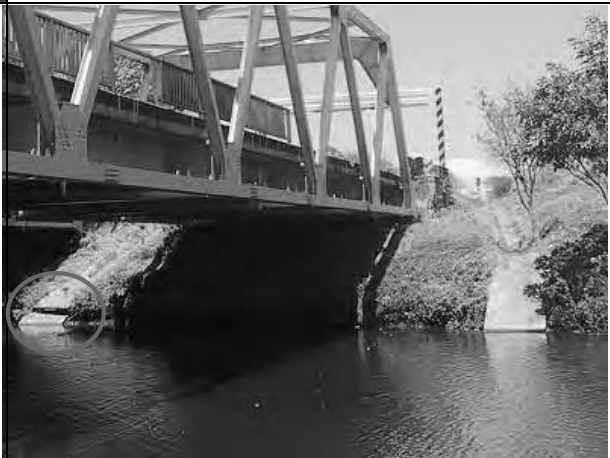
調査項目：護岸工（橋台部）

状態：一部欠損あり

留意事項：路面排水が河川への流入部で、コンクリートに欠損があり、洗掘が発生しやすい状態であり、補修が必要

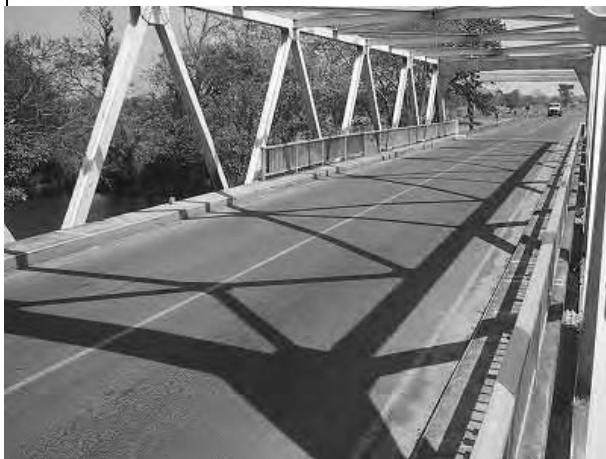
調査項目：橋面舗装および、高欄

状態：舗装：普通、高欄：要設置

留意事項：上流側 高欄が交通事故により、パネルが消失、早急に取付けが必要

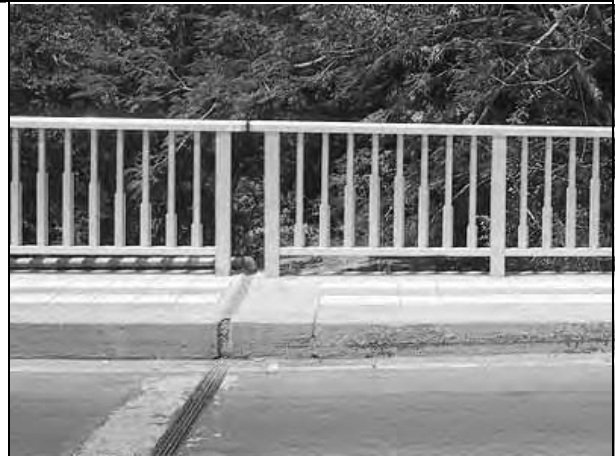
調査項目：橋面排水枴
状 態：スリットに錆びあり
留意事項：定期点検時にスリットの経過観察を行い、観察と路肩の清掃が必要

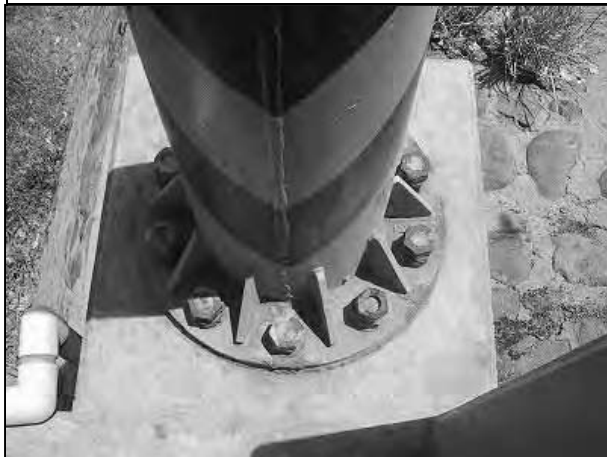
調査項目: 橋梁案内盤 (Rivers Managua)
状 態: ナット緩み
留意事項: ナットの締め付けが必要

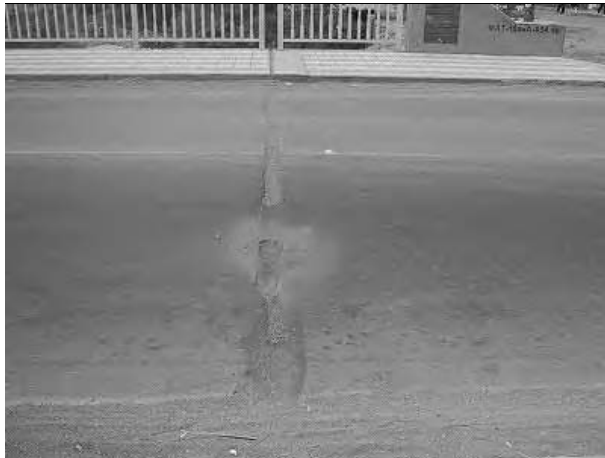
調査項目：伸縮装置

状態：良好

留意事項：舗装補修時、既設舗装を切削しないため、伸縮装置面より舗装が高く、橋面荷重の増が懸念される

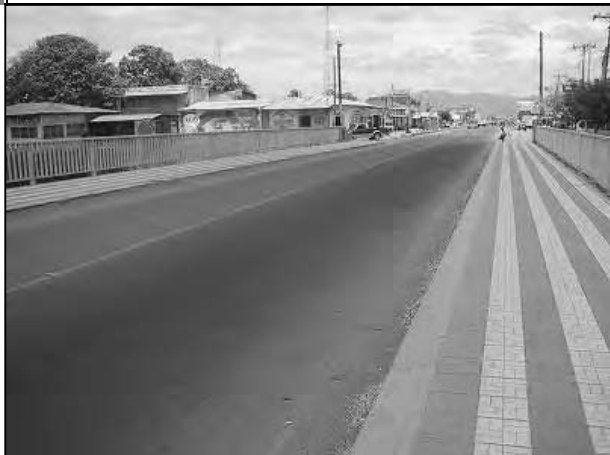
調査項目：橋面排水枡

状態：不良（路肩の未清掃により未確認）

留意事項：舗装補修時に、橋面排水の勾配を無視した施工を行っている。橋面排水の機能を維持した舗装が必要

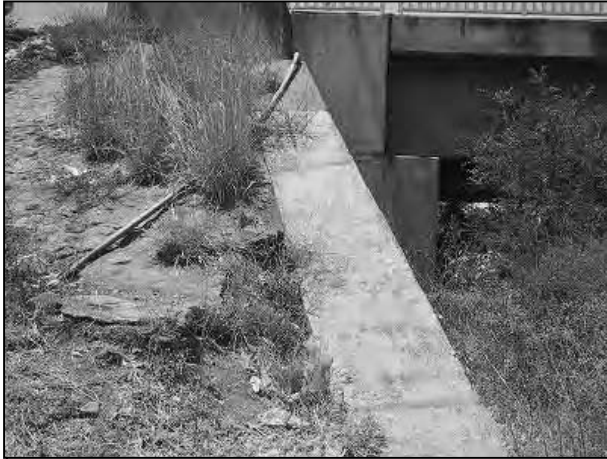
調査項目：護岸天端（橋台部）
状態：被服されたコンクリートの状態
留意事項：法面の保護を行う必要

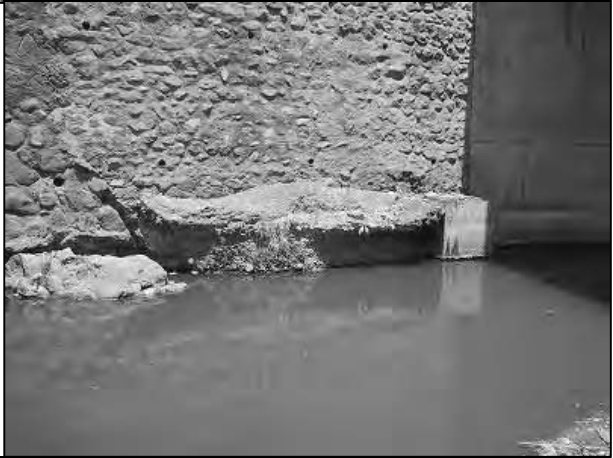
調査項目：護岸工（橋台部）
状態：橋台前面および護岸の洗掘の状況
留意事項：洗掘が進む恐れがあり、詳細な調査を行い、基礎部分の護岸補修、補強が必要
