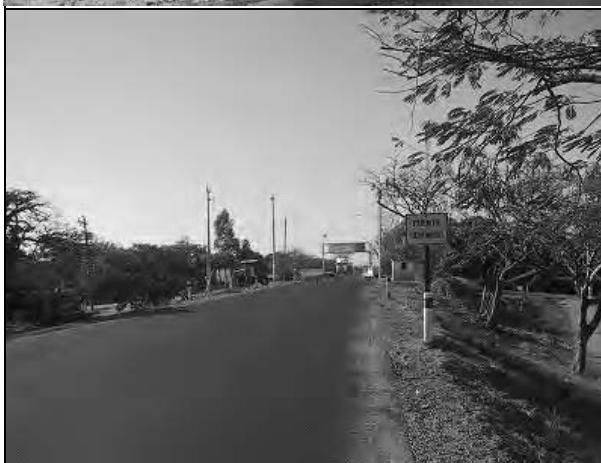
調査項目：取り付け道路 (Rivers Managua)
状態：舗装補修直後
留意事項：特になし

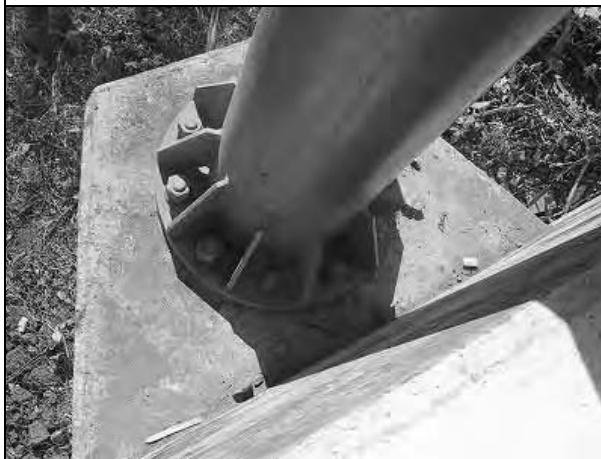
調査項目：橋梁案内板 (Rivers Managua)
状態：ナット欠落
留意事項：新規にナット取付が必要

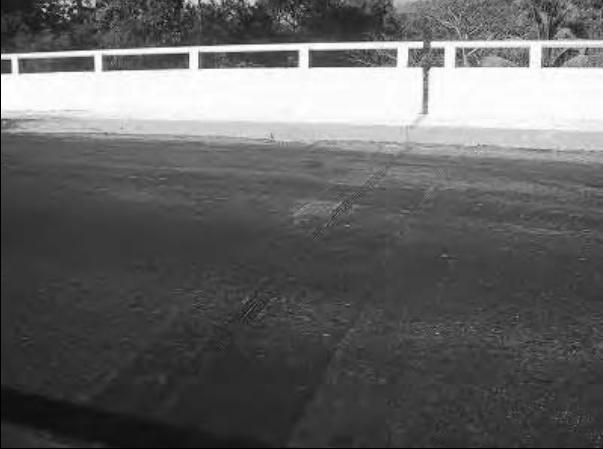
<p>調査項目：伸縮ジョイント 状態：良好 留意事項：特になし</p>
<p>調査項目：歩道部 状態：クラックあり 留意事項：下面から目視した張出床版にはクラックが見られないことから、問題はない。定期点検時にクラック状況を確認し、進行性があれば、経過観察を行う。</p>

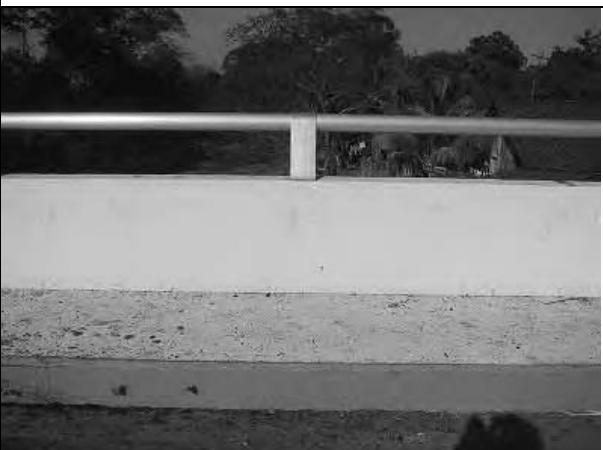
<p>調査項目：コンクリート製壁高欄 + 鋼製高欄 状態：クラックあり 留意事項：深度の浅い表面クラックであり、現時点での補修は必要なし。次回、点検時にクラック状況を確認し、進行性があれば、経過観察を行う。</p>
<p>調査項目：橋面排水桿 状態：良好 留意事項：路肩の清掃</p>

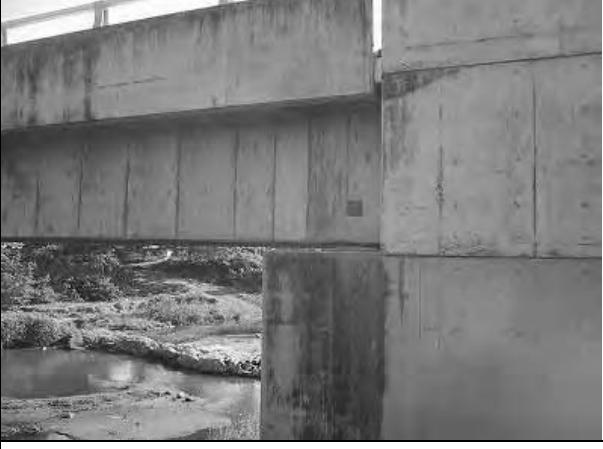
<p>調査項目：支承 状態：良好 留意事項：特になし</p>
<p>調査項目：下部工（橋台） 状態：クラックあり 留意事項：深度の浅い表面クラックであり、現時点での補修は必要なし。次回、点検時にクラック状況を確認し、進行性があれば、経過観察を行う。</p>

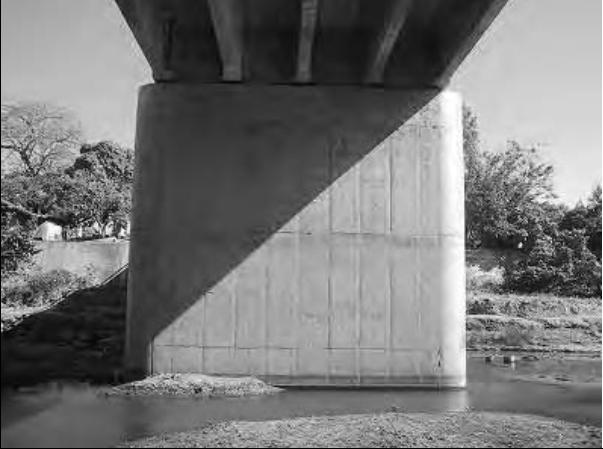
<p>調査項目：下部工（橋脚） 状態：クラックあり 留意事項：深度の浅い表面クラックであり、現時点での補修は必要なし。次回、点検時にクラック状況を確認し、進行性があれば、経過観察を行う。</p>
<p>調査項目：護岸工（橋台部） 状態：一部欠損あり 留意事項：人為的に一部欠損あり、石の補充が必要</p>

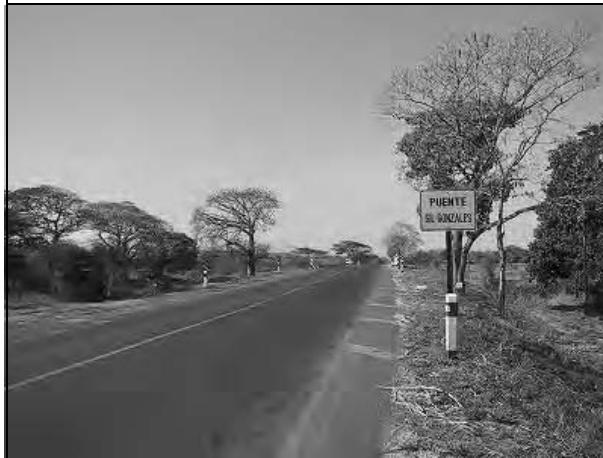
調査項目：取り付け道路 (Rivers Managua)
状 態：舗装補修痕あり
留意事項：特になし

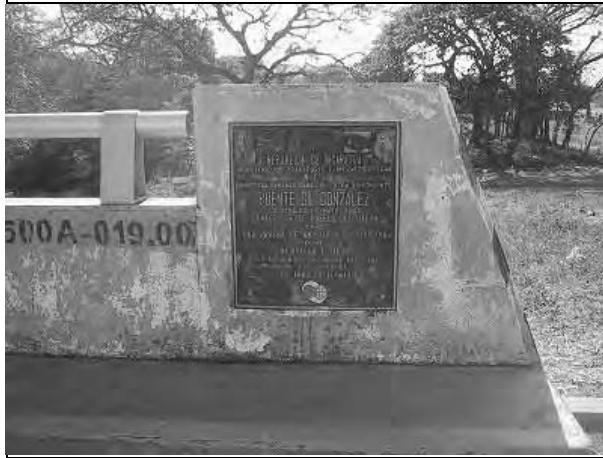
調査項目：橋名版 (Rivers Managua)
状 態：橋名版内に両国の国旗なし
留意事項：盗難できない構造への変更等の変更
が必要

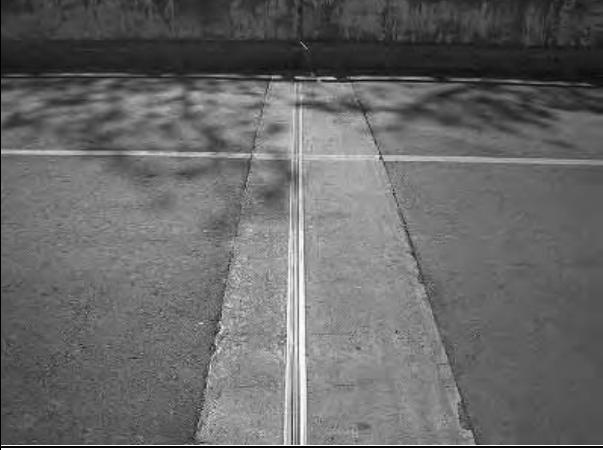
<p>調査項目：伸縮装置 状 態：伸縮装置取り付けコンクリートに多少クラックあり 留意事項：経過観察を行い、クラックの状態により、詳細な調査を実施する必要あり</p>
<p>調査項目：歩道部 状 態：クラックあり 留意事項：下面からの目視した張出床版には、クラックが見られないことから、問題はなし。定期点検時にクラック状況を確認し、進行性があれば、経過観察を行う。</p>

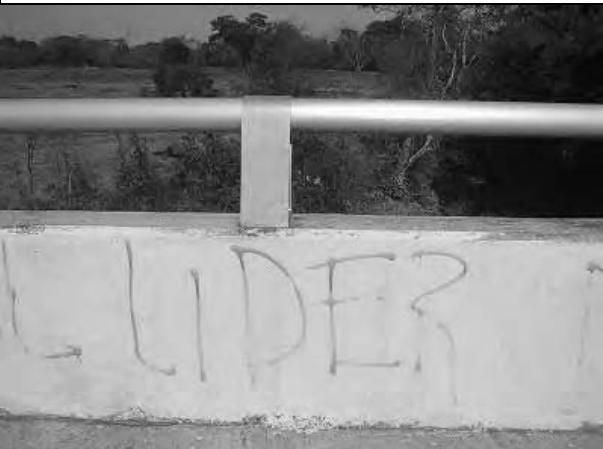
<p>調査項目：コンクリート製壁高欄 + 鋼製高欄 状 態：コンクリート製の壁高欄にクラックあり 留意事項：深度の浅い表面クラックであり、現時点での補修は必要なし。次回、点検時にクラック状況を確認し、進行性があれば、経過観察を行う。鋼製高欄は良好であるが、ボルトの緩みがみられる箇所があり、締め直しが必要</p>
<p>調査項目：橋梁背面 路肩 状 態：アスファルト舗装端部と路肩排水側溝継ぎ目部にクラックあり（要観察） 留意事項：のり面及びのり肩地盤の緩みが主因と推測されるクラックがアスファルト舗装端部と路肩排水側溝継ぎ目部にある。雨季の前に補修が望ましい。</p>

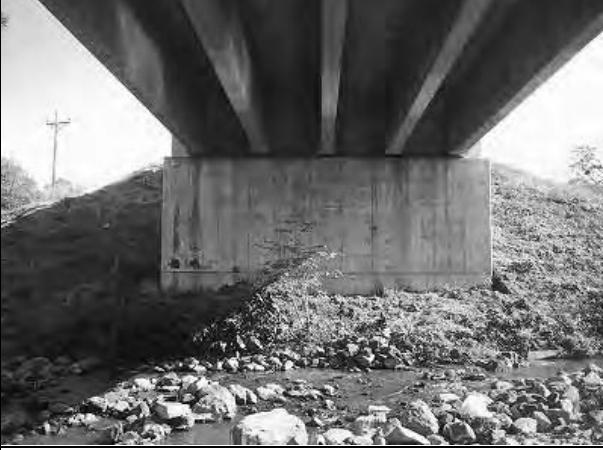
<p>調査項目：下部工（橋台） 状態：表面にクラックあり 留意事項：経過観察を行い、進行性のものであれば補修が必要。</p>
<p>調査項目：護岸工（橋台部） 状態：一部欠損あり 留意事項：人為的に一部欠損あり、石の補充が必要（写真の丸部分）</p>

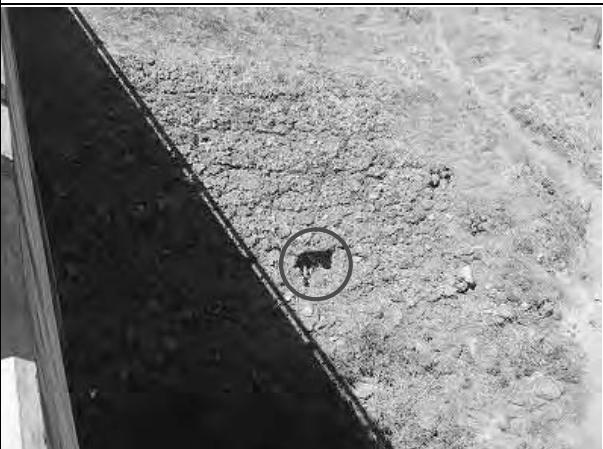
<p>調査項目：護岸工（橋台部） 状態：一部欠損あり 留意事項：人為的に一部欠損あり、石の補充が必要（写真の丸部分）</p>
<p>調査項目：橋梁上流側にある仮設構造物 状態： 留意事項：河川断面を阻害しているため、撤去が必要である。構造物下流側には雨季に越流した水の洗掘痕がある。（写真の丸部分）</p>

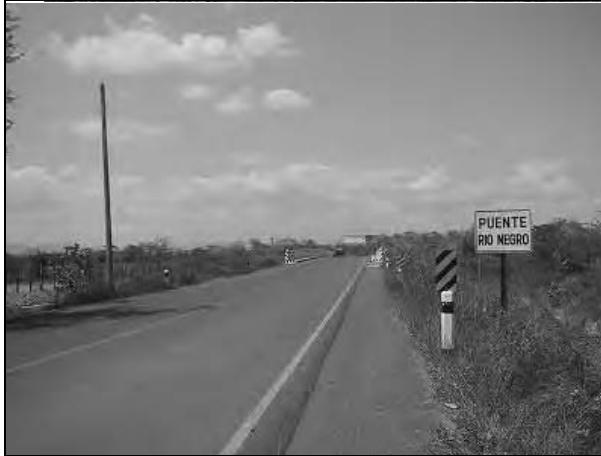
調査項目：取り付け道路（El Gallo Managua）
状態：クラック、轍あり
留意事項：車両進行方向の橋梁終点部において
ジョイント前後の舗装部に傷みあり、
補修

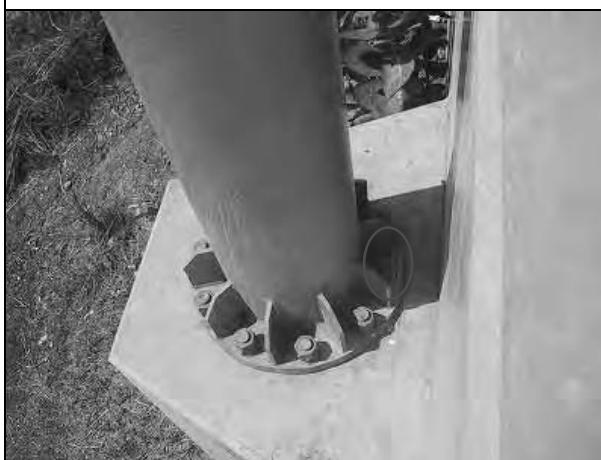
調査項目：橋梁案内盤（下流側）
状態：ボルト欠損
留意事項：ボルト欠損箇所のボルト補充が必要

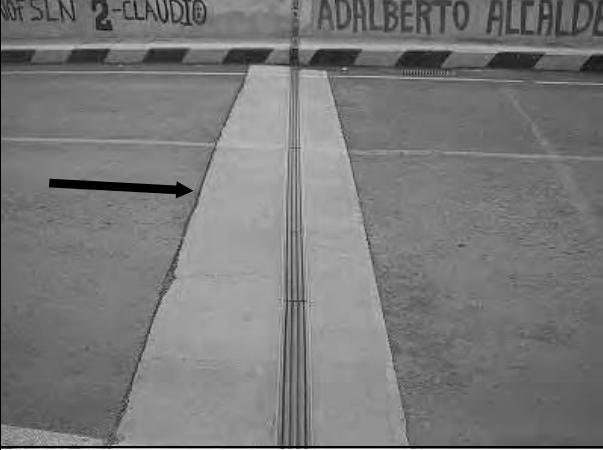
<p>調査項目：伸縮装置 状態：取付コンクリートにクラックあり 留意事項：舗装改修時、補修が必要</p>
<p>調査項目：歩道部 状態：普通 留意事項：表面クラックがあるが、張出床版下面には見られないことから、構造的には問題なし。ひび割れの幅、長さを調査し、必要に応じて補修が必要</p>

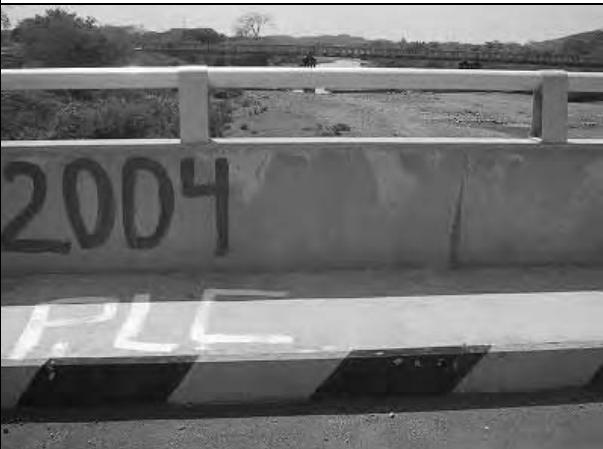
<p>調査項目：コンクリート製壁高欄 + 鋼製高欄 状態：普通 留意事項：コンクリート製壁高欄に表面クラックがあるが、早急に補修が必要なクラックではない。今後、ひび割れの幅、長さを調査し、必要に応じて補修が必要。鋼製高欄は良好であるが、ボルトの緩みがみられる箇所があり、締め直しが必要</p>
<p>調査項目：橋面排水桿 状態：2箇所蓋なし 留意事項：早急に取り付けが必要</p>

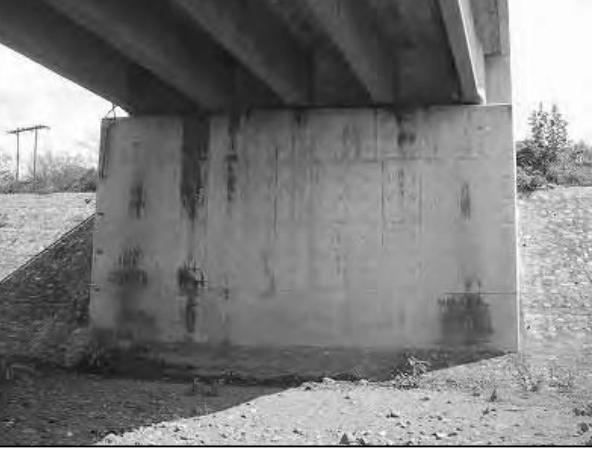
<p>調査項目：下部工（橋台） 状態：普通 留意事項：表面にクラックが見られるが早急に補修を要するものは見られない。が、現在あるクラックの記録をとり、劣化予測に応じて補修が必要</p>

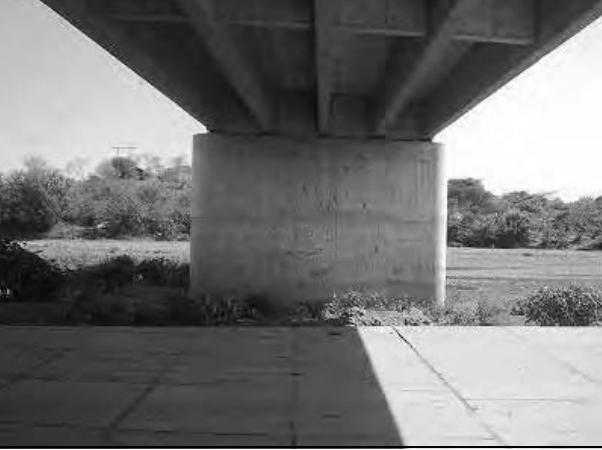
<p>調査項目：下部工（橋脚） 状態：普通 留意事項：表面にクラックが見られるが早急に補修を要するものは見られない。が、現在あるクラックの記録をとり、劣化予測に応じて補修が必要</p>
<p>調査項目：護岸工（橋台部） 状態：一部洗掘箇所あり 留意事項：雨季に洗掘された箇所あり、補修が必要である。コンクリート下面の空洞部への土の充填、前面部へ蛇籠等で保護が必要（写真の丸部分）</p>

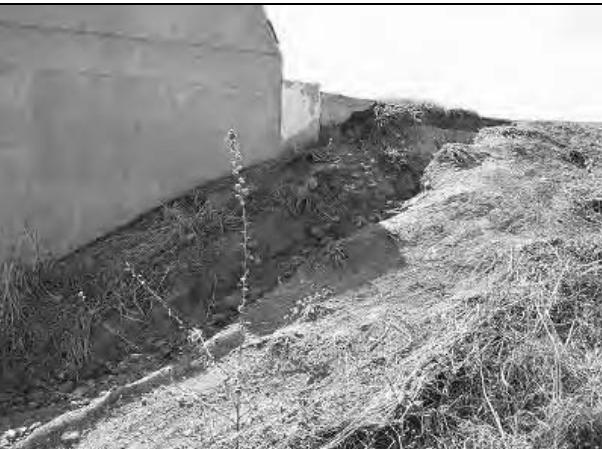
<p>調査項目：ウイング部（橋台部） 状態：流失痕あり 留意事項：路面排水の影響で法面が流失した形跡あり。法面の盛土の再整形、植生、路面排水処理の改良が必要</p>
<p>調査項目：取付道路 + 護岸 状態：補修状況 留意事項：特になし</p>

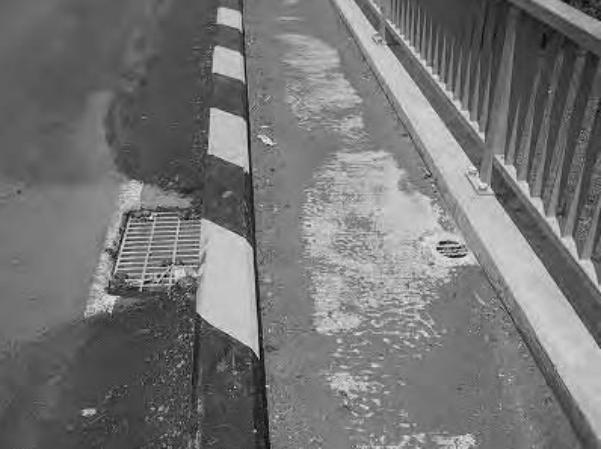
<p>調査項目：橋面排水溝、歩道部 状態：普通 留意事項：特になし（工事終了後、路肩の清掃が必要）</p>
<p>調査項目：鋼製高欄 状態：鋼製高欄の外観は良好であるが、ナットの紛失、緩み箇所あり 留意事項：ナットの補充とナットの締め直しが必要</p>

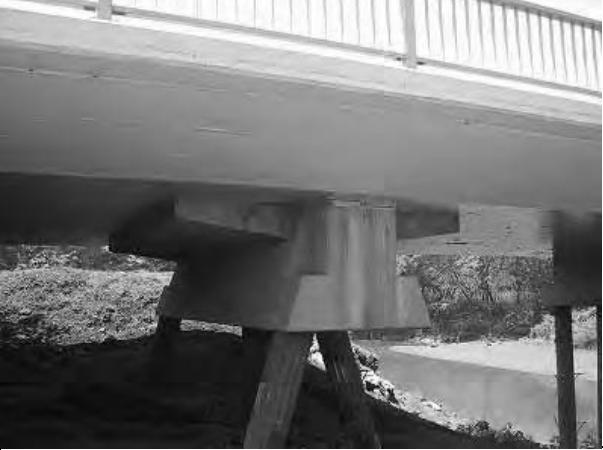
<p>調査項目：下部工（橋脚） 状態：表面にクラックあり 留意事項：深度の浅い表面クラックであり、現時点での補修は必要なし。次回、点検時にクラック状況を確認し、進行性があれば、経過観察が必要</p>
<p>調査項目：護岸工（橋台部） 状態：護岸取付部 留意事項：雨季前に法面保護、護岸との取付部修復が必要</p>

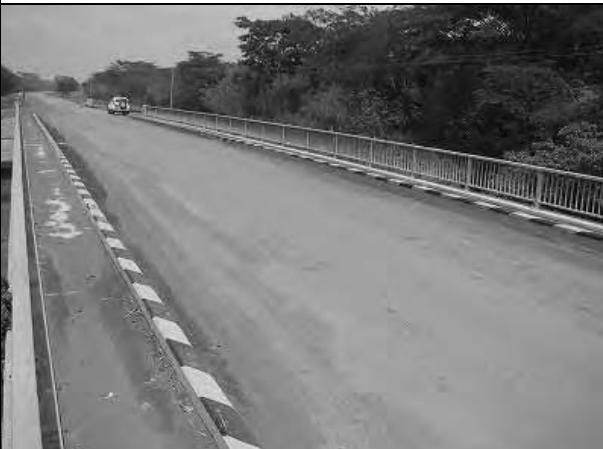
<p>調査項目：橋面 状態：路肩に堆砂 留意事項：排水不良の原因となる土砂の撤去が必要</p>
<p>調査項目：仮設橋台（左岸側） 状態：撤去されなかった仮設橋台 留意事項：河川の通水断面を阻害し、早急な撤去が必要</p>

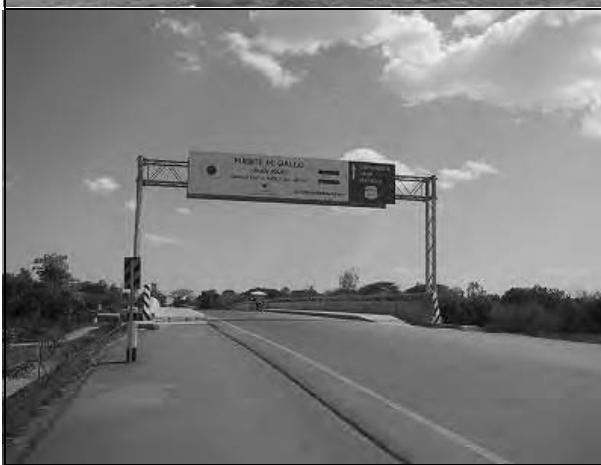
調査項目：取付道路 (Guasaule chinandega)
状態：路肩にひび割れあり
留意事項：降雨時、ひび割れに雨水の浸透で法肩崩壊の可能性があり、要観察

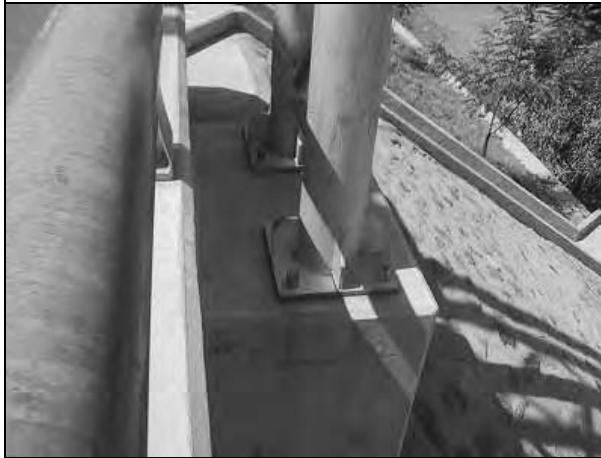
調査項目：橋梁案内版（取付部）
状態：ナットの緩みあり
留意事項：ナット締め付けが必要

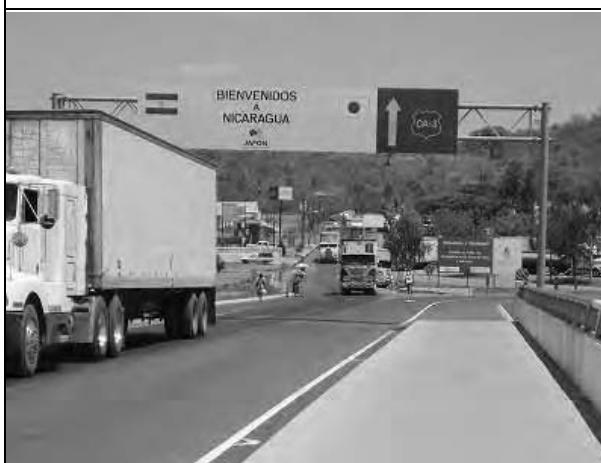
調査項目：取付道路
状態：伸縮装置付近を除いて良好
留意事項：アスファルトの流動化の原因を調査し、改善が必要
