マラウイ運輸交通分野プロジェクト形成調査 現地調査報告

道路セクター 道路現況調査記録

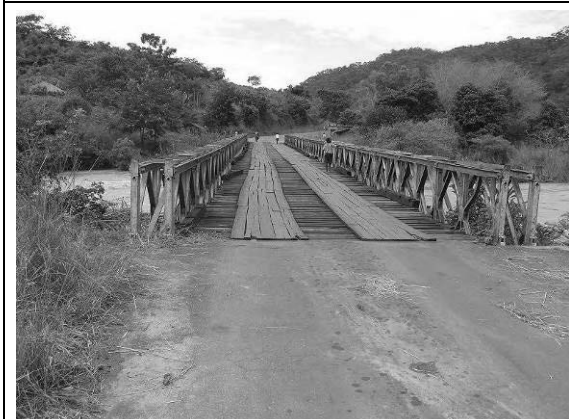
走行所感 : M1 の Lilongwe より北部で、国の北端に位置する Karonga までの間は全線2車線で、全般によく整備されており、また維持管理も適切になされており、特段の問題はない。洪水により流失した Mtiti 橋梁は既に再建されている。対向2車線の道路であるが、現状では交通量が多くないこともあって、時速 100km/時を越える走行が可能であった。1日の走行台数は 150 台程度と推定された。特にダルエス・サラームより Lilongwe 方向へ向かうガソリンを積載した大型トレーラーやコンテナ積載のトラックが目立つ。Mzuzu の手前では大がかりな伐採、木材の生産が道路沿線で行われ、Lilongwe 方面へトラックにて運搬されている。Mzuzu～Karonga 区間のうち、Mzuzu よりマラウイ湖へ至る区間(Mzuzu、Karonga の略中間地点まで)は大部分が山岳道路であり、スピードは時速 50～80kmに制限されている。この区間には多くの中小橋梁が存在するが、唯一 South Rukuru River 橋梁が仮橋(ベイリー橋)であり、改善を要する。南ルクル川橋梁は3径間(21m+21m+21m=63m推定)の単純トラス梁橋であり、幅員は1車線である。床版は木製(Timber Deck)であり、損傷程度が大きく、早急に永久橋への架け替えが必要と思われる。

South Rukuru 橋(1 車線で、ベイリー橋が架けられている)。

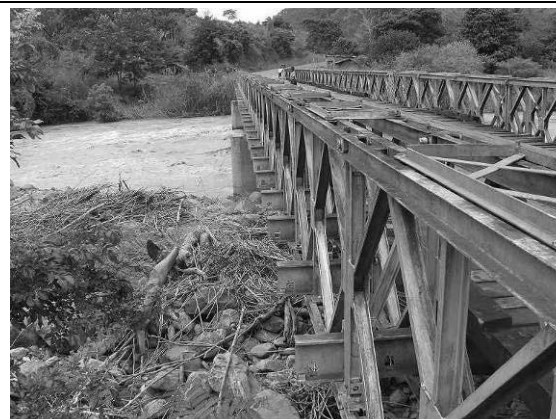
支間約 21m、3 径間のベイリー橋、川の水量も多く、濁流となっている。

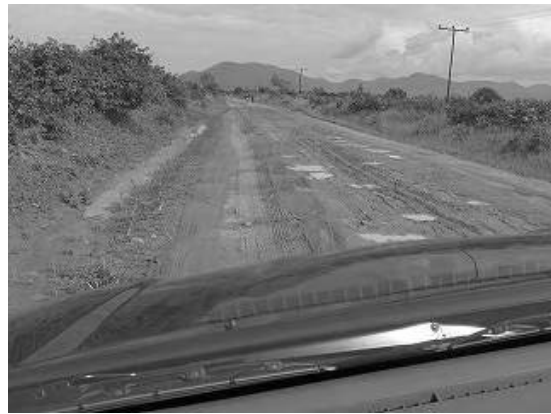
泥濘化している。

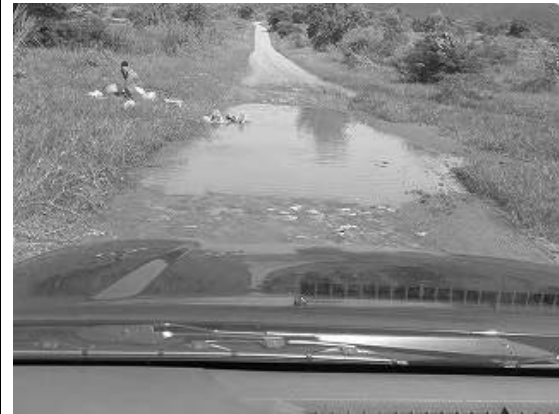
水溜まりができています。

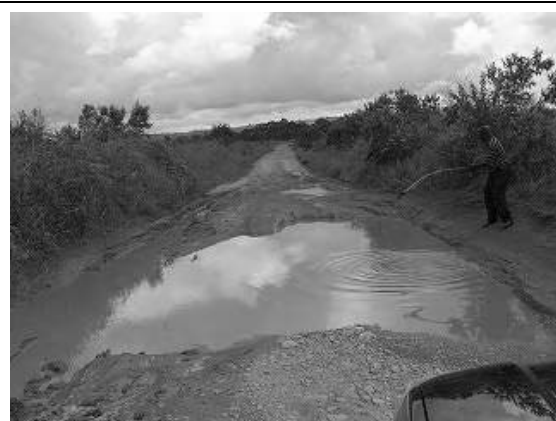
同左大きな水溜まり(深さを確認している)。

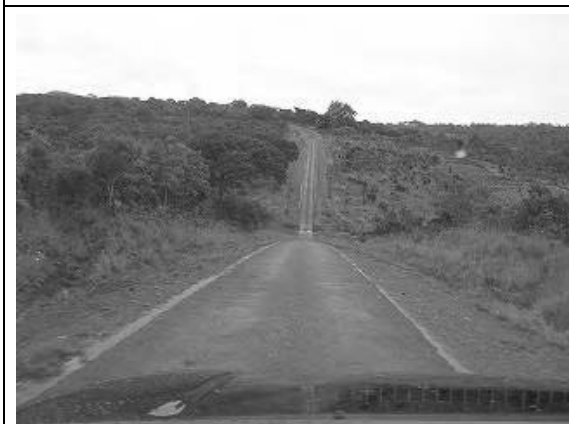
谷間越え (急勾配なのでこの間だけ、舗装。
最下部はコーズウェーとなっている)。

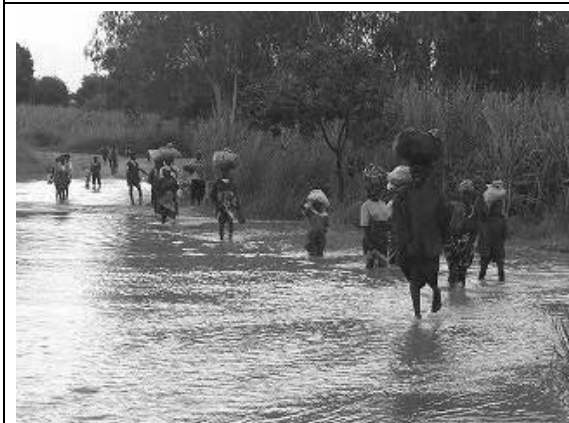
M-26はChitipaからKarronga間で、この道もKaronngaから東に向かってすぐの地点で、路面がかなりの範囲水没しており、水深が30cm程度あった。このM-26は現在中華民国の援助で台湾の業者が道路改良工事を着手しており、Karonga付近で建設機械が準備されていた。

路面が水没区間 30mぐらい(場所によるが、最深部は膝までである)。

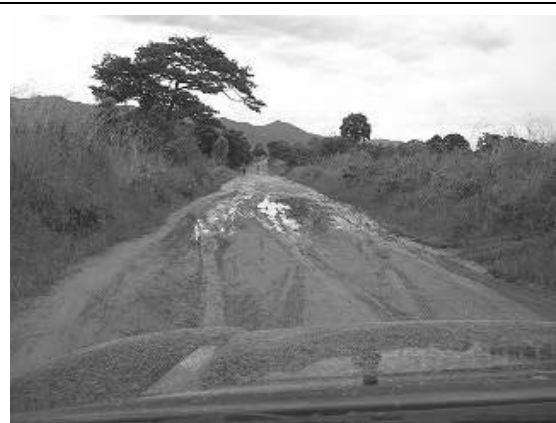
泥濘化した道路、この先も何箇所かあった。

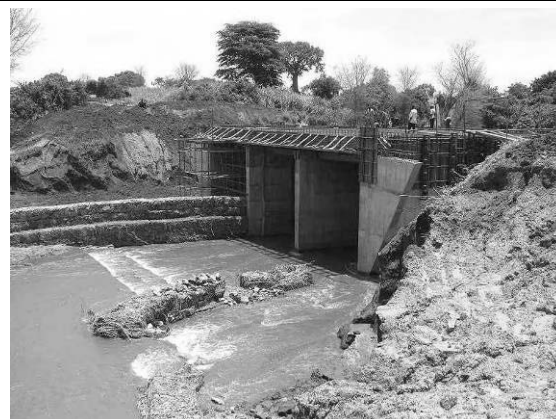
Nanyangu カルバート (設計は JICA、施工は NRA が直接現地業者に発注) 他橋に比べ少し遅れている。

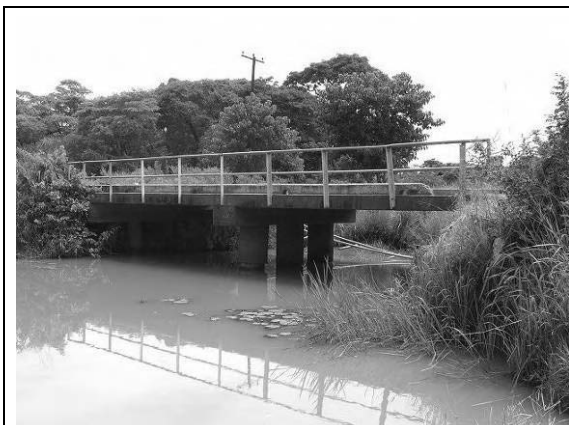
Chamakuwa 橋梁 1車線、損傷激しい(架け替え要請があがっている)。

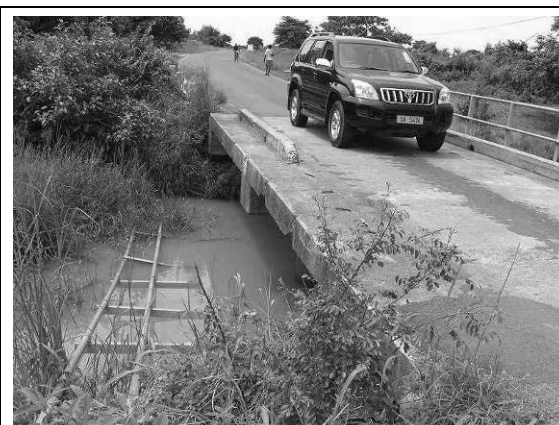
Ling'ona 橋梁 損傷が激しい(要請済み)。

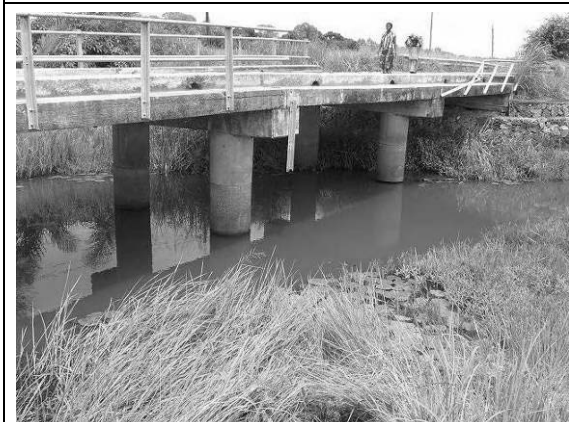
Kanjamwano 橋：老朽化している（要請済み）。

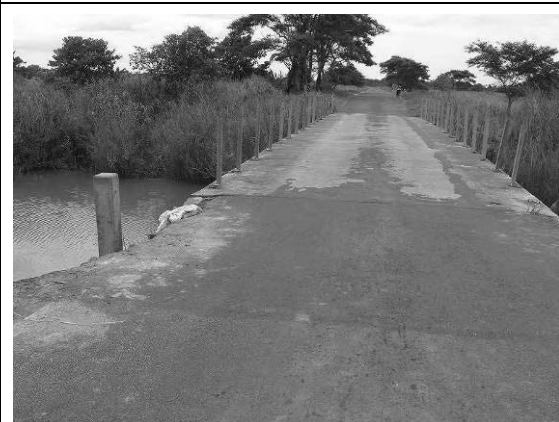
Navikoko 橋：老朽化してる（要請済み）。

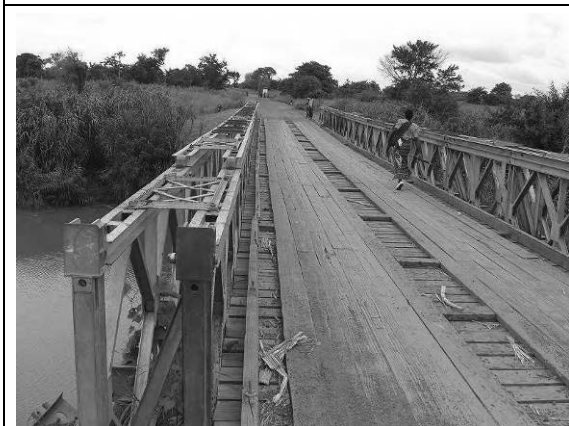
Lifyodzi 橋：下部工の洗掘で橋梁が壊れ、仮設ベイリー橋を使用(要請済み)。

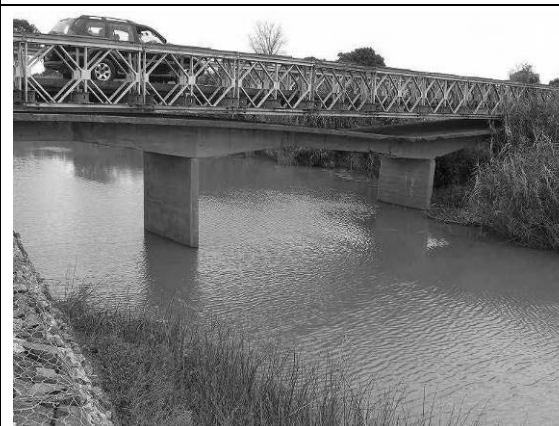
同左：既設橋梁の損傷状況がよく分かる。

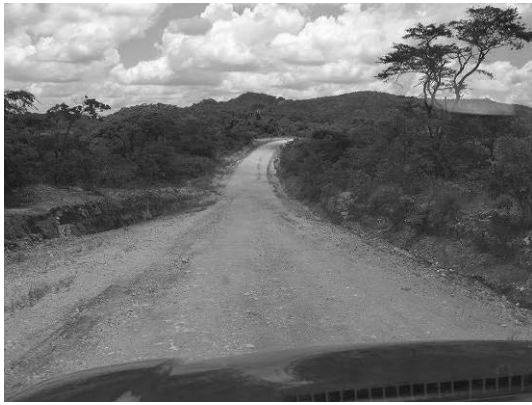
| <p>乾いているとそれなりに走れるが、一度できた凹凸は手を入れないとよくなる。</p> | <p>水溜まりもあちこちにある。</p> |

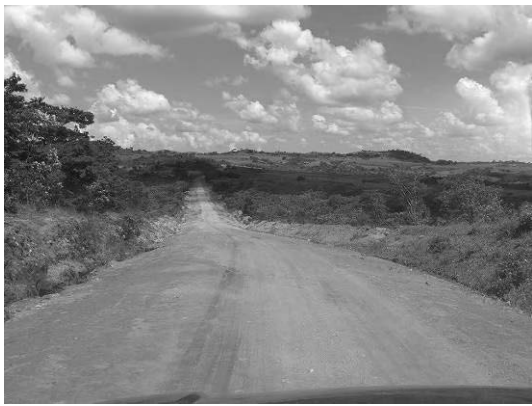
| <p>T-312: 丘陵地で緩い傾斜の道。</p> | <p>T-312 幅員は十分ある、泥濘化している。</p> |
