現地踏査記録

訪問機関 : Chileka International Airport (CIA)

1982 年の Lilongwe、Kamuzu 空港開港まで、マラウイの表玄関であり、今もなお南部地方の商都 Blantyre への玄関である Chileka 空港の既存の空港施設、組織及び問題点等についてヒアリングを行った。

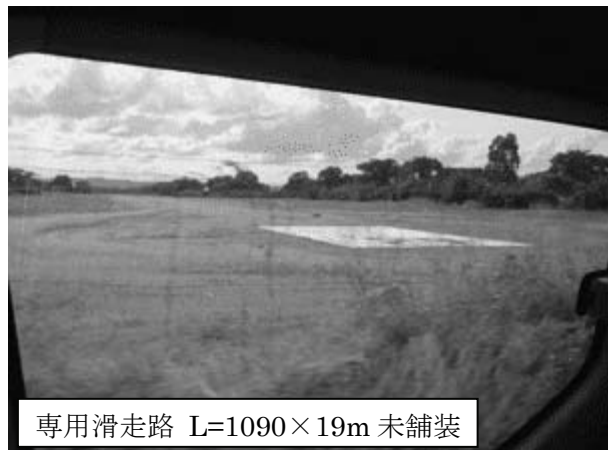
専用滑走路 L=1090×19m 未舗装

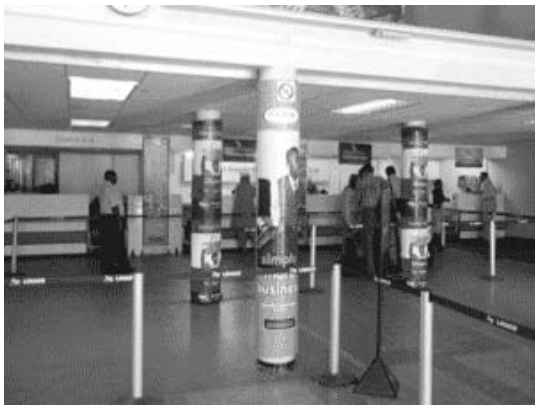
| | <p><チェックインロビー></p> <p>チェックインカウンターは4カ所で、X線調査を行った預け入れ荷物を旅客が自分で持参してチェックインを行うため、セキュリティ上は問題がある配置であった。</p> |

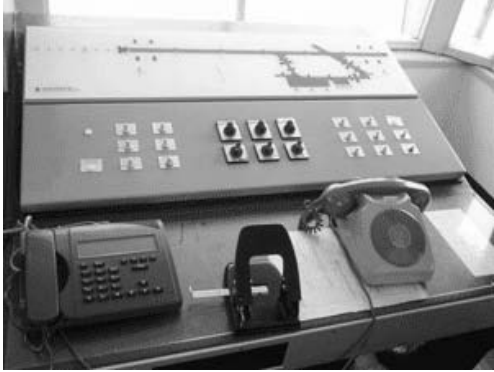
| | | <p><航空灯火の制御及び状況を確認する機器></p> <p>1981 年にオランダの援助で導入された機材であった。制御は可能であるが、航空灯火の状況を示すライトは機能しておらず、古いためスペアパーツは調達できないとのことであった。</p> |

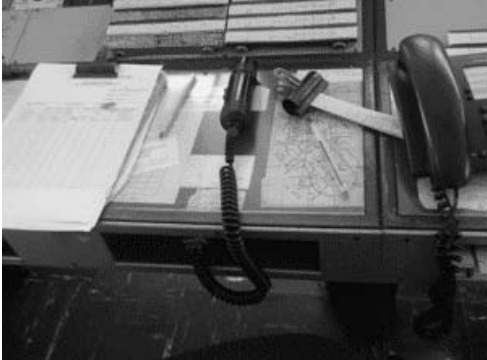
| | | <p><地対空通信用無線機></p> <p>1981 年にフランスの援助で導入された機器であり、機能しているが 1 機のみで、スペアパーツの調達は不可能であるとのことであった。</p> |

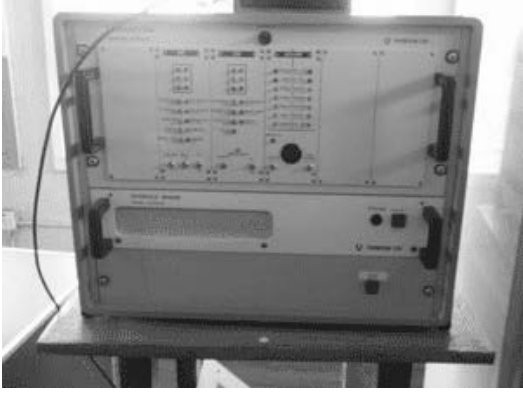
| | | <p><VOR/DME モニター装置></p> <p>1990 年にフランスの援助で導入された VOR/DME のモニター装置であるが、スペアパーツが調達できないため使用できないとのことであった。</p> |

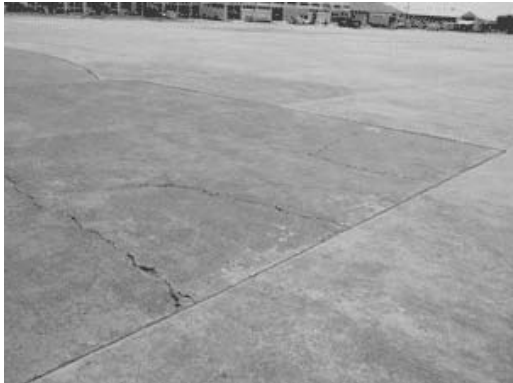
| | | <p><エプロン舗装> クラックが発生している舗装版が見受けられた。</p> |

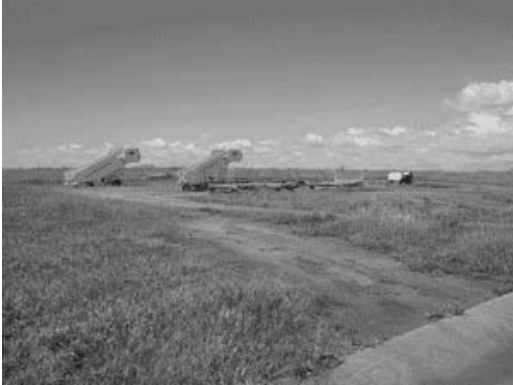
| | | <p><地上支援車両 (GSE) 置場> GSE 置物までのアクセス道路は未舗装であった。</p> |

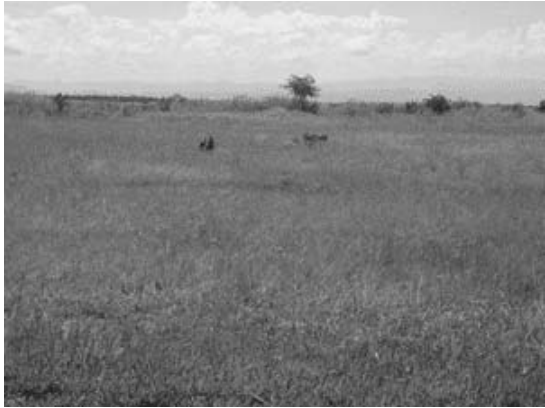
| | | <p><着陸帯> 場周柵は整備されていたが、着陸帯内に小動物の姿があった。</p> |

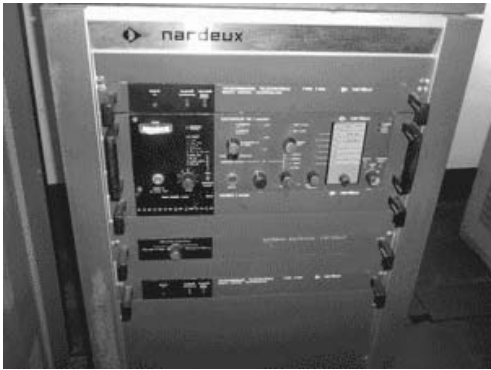
| | | <p><地対地無線用 VHF トランスミッター></p> <p>1981 年にフランスの援助で導入された機器であり、機能しているが予備機がないとのことであった。</p> |

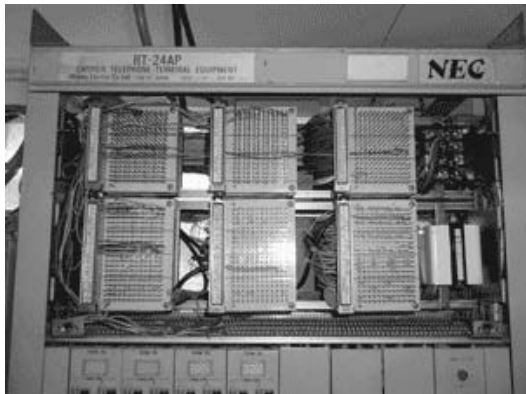
| | | <p><UHF Linl></p> <p>1981 年に日本の援助で導入された、Extended Range 用 VHF 対空無線機と管制卓間の無線通信回線用機材であるが機能しておらず、又古いためスペアパーツが調達できず、修理不能とのことであった。</p> |

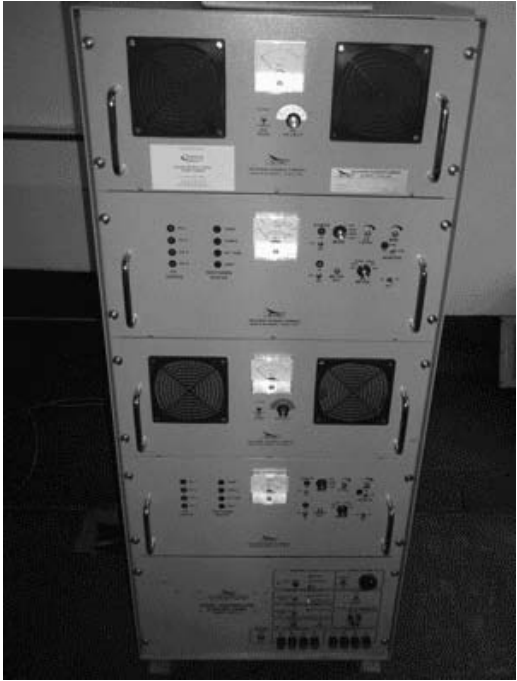
| | <p><NDB のトランスミッター></p> <p>1999 年に日本の援助で導入された機器で主機は機能しており、予備機は機能していないが、スペアパーツの調達及び修理は可能とのことであった。</p> |

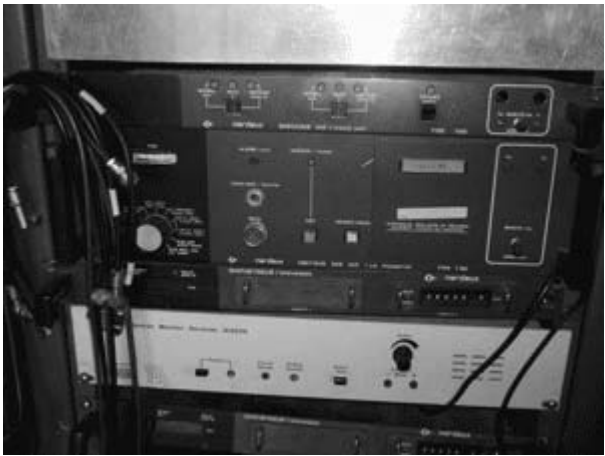
| | | <p><地対空通信用 VHF 無線機></p> <p>従来より使用してきた機材であるが、予備機は機能しておらず、2000年に Malawi 政府で導入した別機を使用していた。</p> |

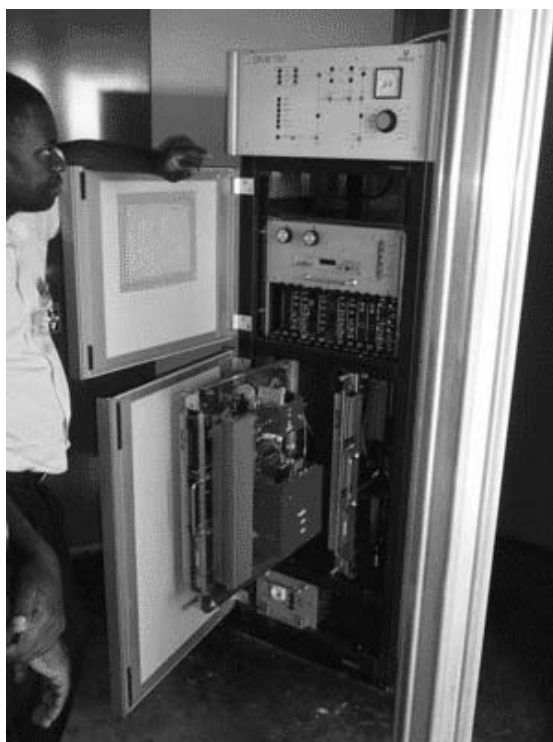
<DME のトランスミッター>

1982 年に導入されたトランスミッターで増幅器が稼動しておらず、スペアパーツが調達できないため補修が不能とのことであった。

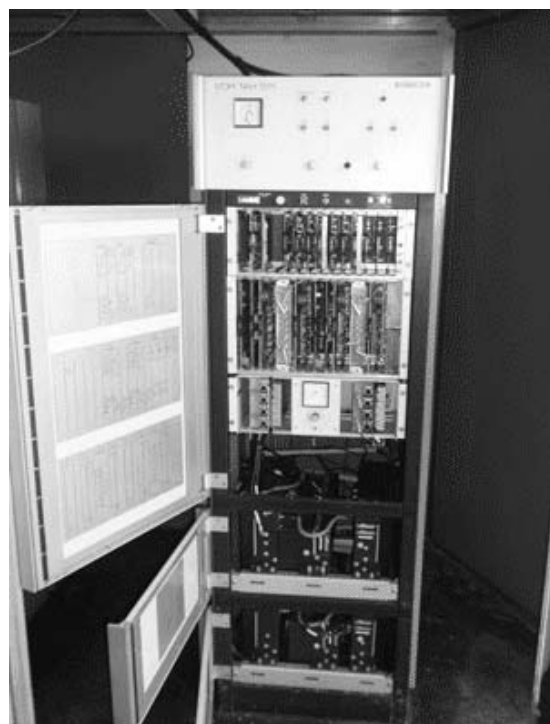
<VOR のトランスミッター>

1982 年に導入されたトランスミッターで増幅器が稼動しておらず、スペアパーツが調達できないため補修が不能とのことであった。

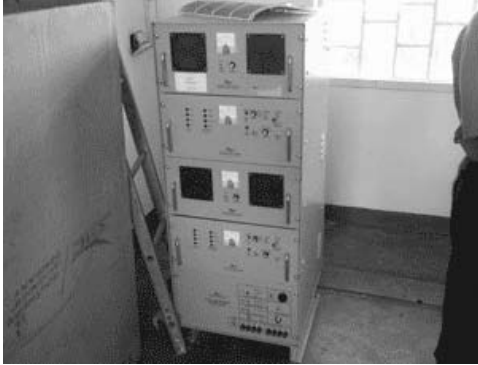
| | | <p><NDB のトランスミッター></p> <p>1999 年に日本の援助で導入された NDB 用のトランスミッターである。発電部分や増幅器等の故障で稼動していないがスペアパーツの調達が可能であるとのことであった。</p> |

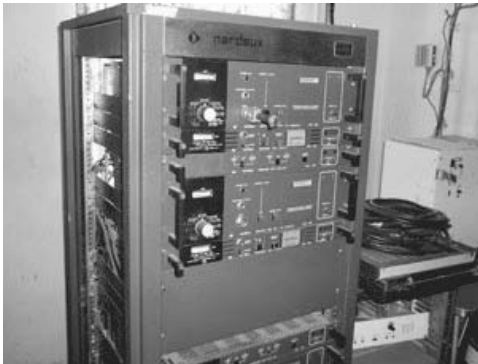
| | | <p><旧地対空通信用 VHF 無線機></p> <p>当初の地対空通信用 VHF 無線機で現在は機能していなかった。また旧式であるためスペアパーツの調達は不可能とのことであった。</p> |

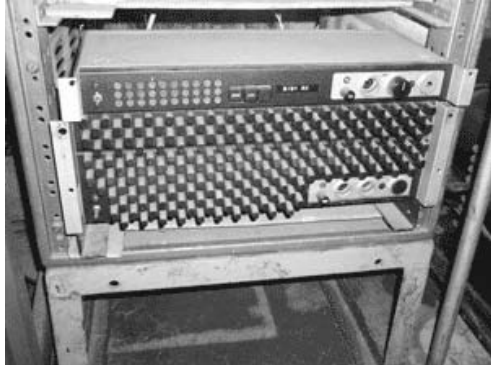
| | | <p><VHF 拡張無線機></p> <p>当初の VHF 拡張無線機で現在は機能していなかった。また旧式であるためスペアパーツの調達は不可能とのことであった。</p> |

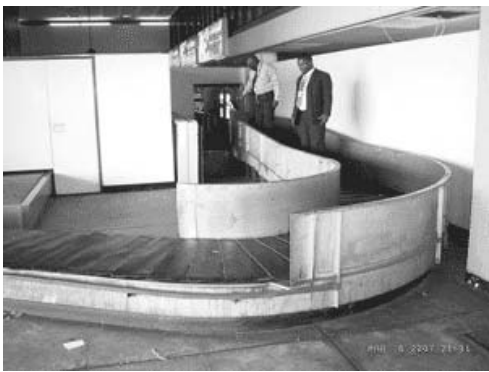
| | | <p><預け入れ荷物用コンベア></p> <p>1982 年開港当初のものが使用されていた。老朽化は進んでいたが、機能していた。</p> |

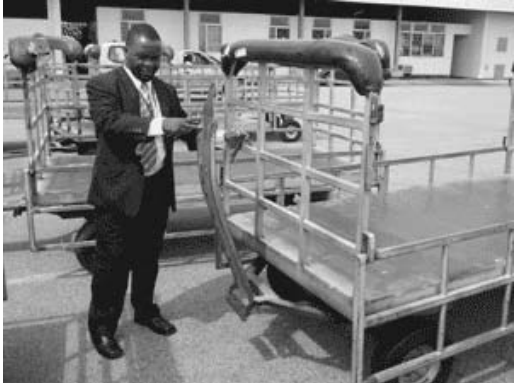
| | | <p><トロリー></p> <p>貨物や預け入れ荷物を航空機へ搬入するためのトロリー。旧式であるためブレーキが付いていないとのことであった。</p> |

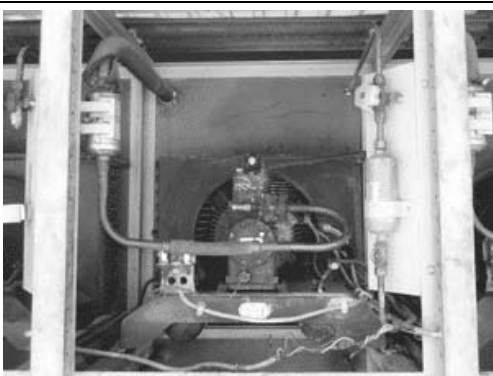
| | | <p><コンプレッサー></p> <p>開港時に導入された 16 基のコンプレッサーのうち、11 基は稼動しているが、5 基は使用できないとのことであった。</p> |

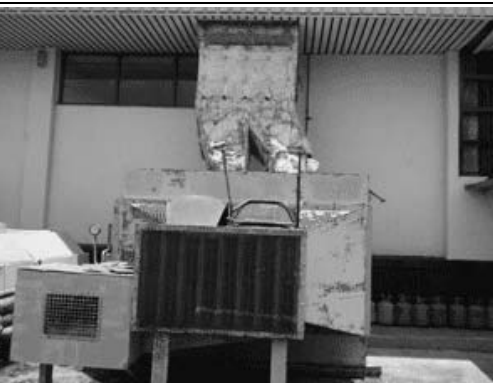
| | | <p><ダクト></p> <p>冷気を屋内へ送るダクト。開港当時の設備であり、断熱材等の老朽化が進んでいた。</p> |

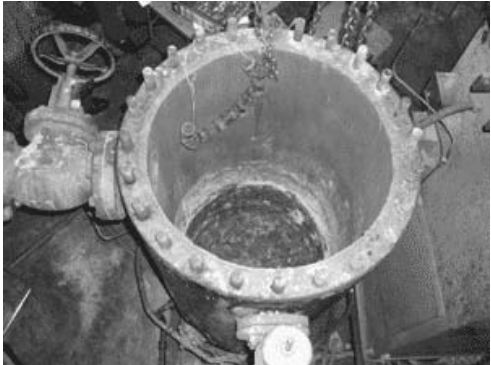
| | | <p><ボイラー></p> <p>洗濯室に蒸気を送るためのボイラー。 老朽化が進み、機能していないとのことであつた。</p> |
| | | <p><ボイラー></p> <p>同じくボイラーの釜。</p> |

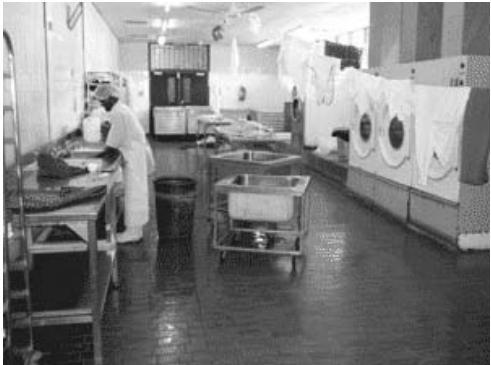
| | | <p><洗濯室></p> <p>ボイラーより蒸気が供給されていないため、手洗いで洗濯しているとのことであつた。</p> |
