## 調査対象地域の現況

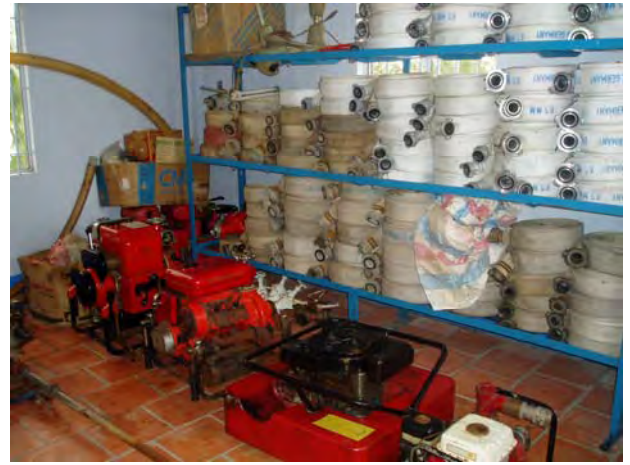
森林会社で管理されている森林火災用消火設備

森林会社では、写真の様な消火ポンプを2~5台、本線用ホースを総延長1km分、支線用ホースを1km分程度保有している。森林会社は財政難のため、中古のポンプを購入することが多く、老朽化により機能していないものが多い。

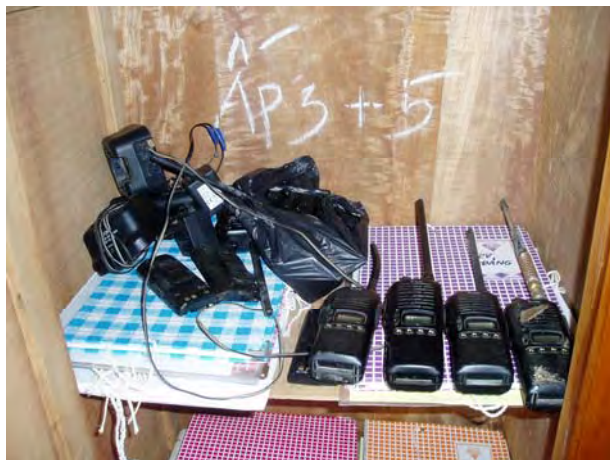
森林会社で使用されている通信設備

森林会社と監視ステーション間で使用されている通信機器。水辺の作業で多く用いられるため、大半が故障している現状にある。

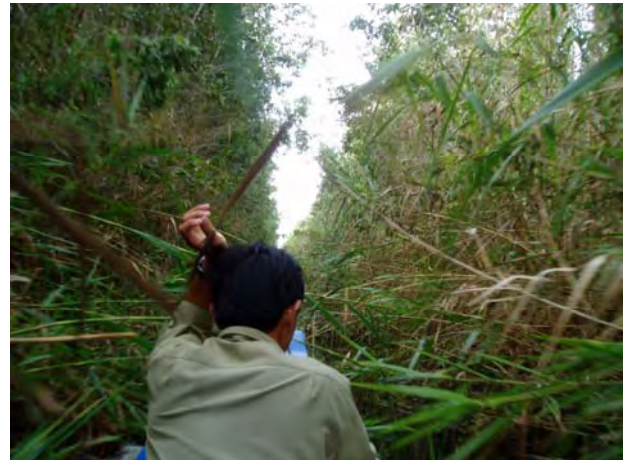
浚渫・拡幅が要請されている水路の様子

本計画対象地域では、地域住民の円滑な交通、森林火災時の保有水量確保、効率的な火源への到達を目的とし、水路が設置されている。維持管理が十分行われていない水路については、通行が困難となっているものもある。

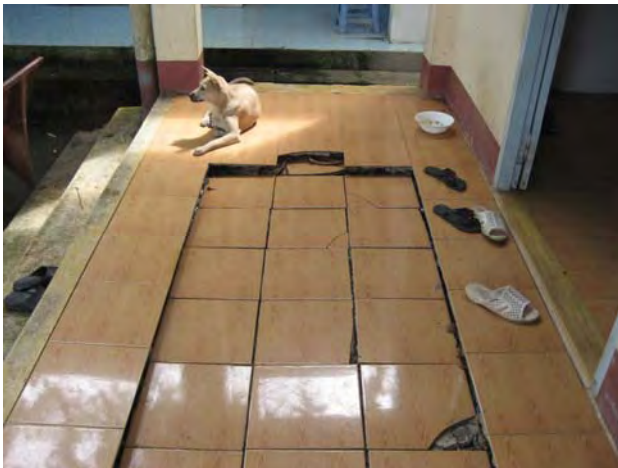
#### 既存 保健センター建屋の状況（床の陥没）

病室外側の廊下部分に生じた床の陥没状況。室内外を問わず、床コンクリートを設けることなくタイルを敷き詰めた構造であるため、このような損傷が多く見られる。

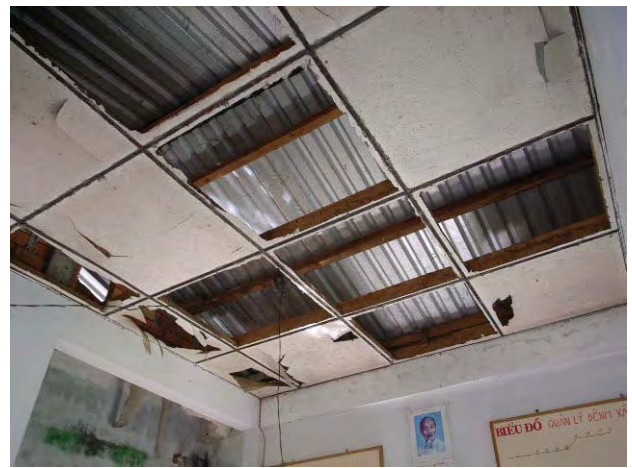
#### 既存 保健センター建屋の状況（天井パネルの脱落）

風雨の浸入による天井パネルの損傷が多く確認される。亜鉛メッキ鋼板製の屋根が崩落し、閉鎖されているクリニックも確認された。床、天井だけでなく、壁、柱にも亀裂、表面モルタルの脱落等の損傷が確認される。

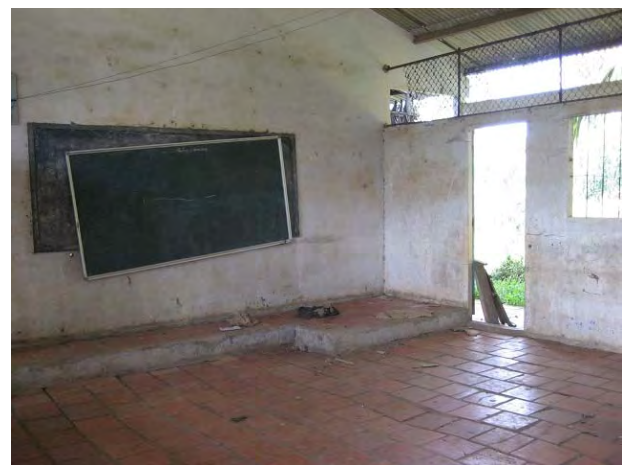
#### 既存 初等学校のの内観

医療施設と同様の構造であるため、床の割れ・陥没、屋根の欠損、天井パネル脱落等の損傷が確認される。

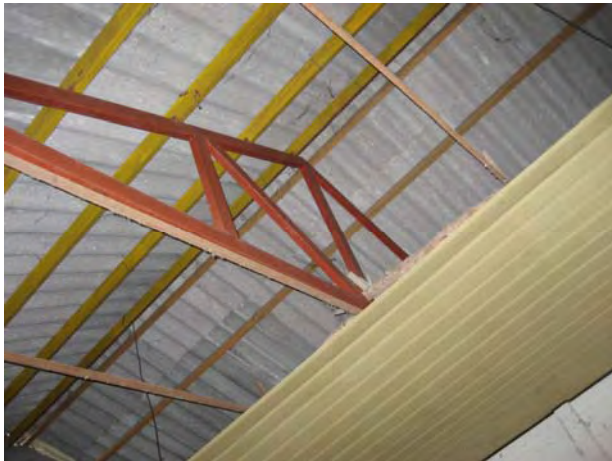
**既存 初等学校の劣化状況（天井パネルの脱落）**  
天井パネルが脱落している教室が多く確認される。

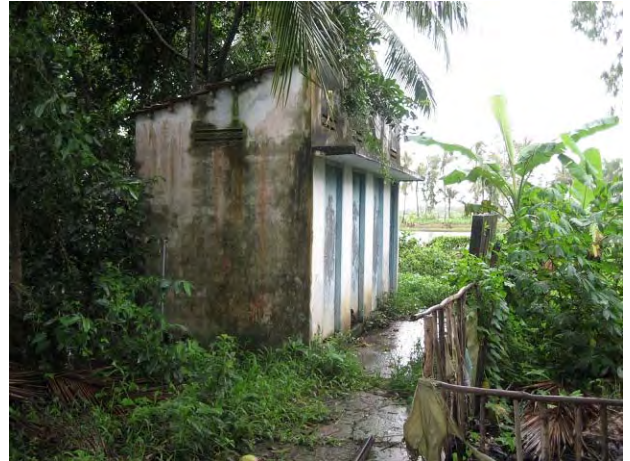
**既存 初等学校のトイレ**  
校舎から離れた場所に建てられているトイレの外観。不衛生であることに加え、アクセス路が十分に整備されていない。

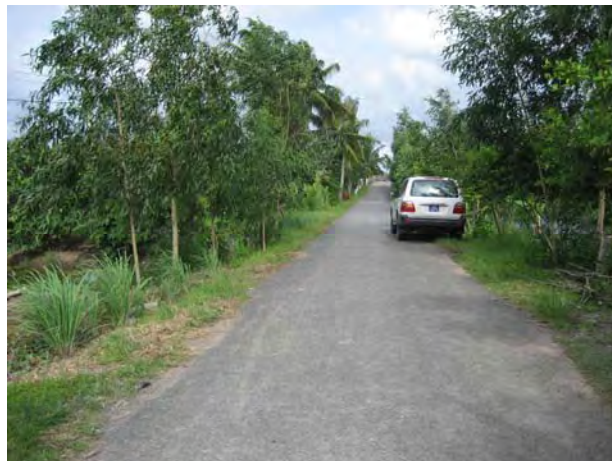
**既存の省道路の様子**  
要請されている省道路の仕様は幅 3.5m、アスファルト舗装である。現状、車両は路肩に乗り上げて離合を行っているが、現地の主な交通手段はバイクであるため十分な幅である。

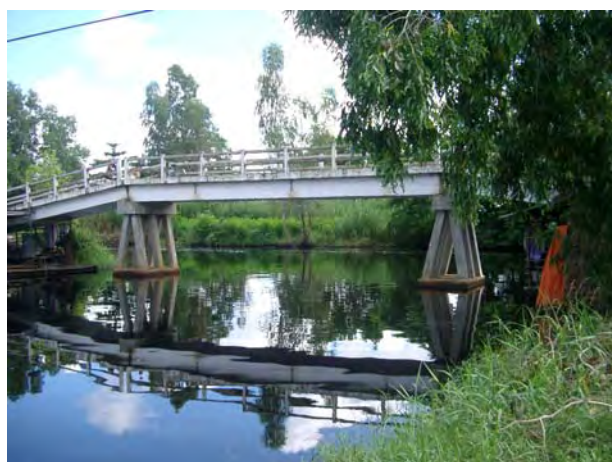
**既存の橋梁の様子**  
本計画対象地域では水路が主要な交通手段となっていることから、船の往来を妨げないよう、水路を横断する橋梁の桁下は 2.0~2.5m のクリアランスを確保する必要がある。
