CAPÍTULO 2 CONDICIONES DE LAS QUEBRADAS

2.1 Metodología

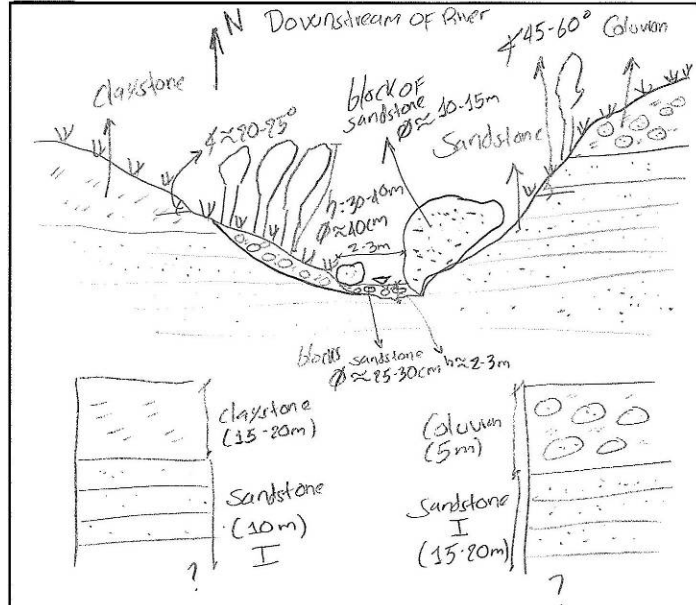
Figura S3-2-5 Esquema de Sección de Río, Río Soacha (SO-S-009)

Las condiciones del lecho del río Soacha se muestran en el esquema de de los puntos; SO-S-001, SO-S-002, SO-S-004, SO-S-006, SO-S-007, SO-S-009, SO-S-013, SO-S-016, SO-S-018, SO-S-019 y SO-S-020. Los caracteres comunes de estos esquemas son la presencia de depósitos glaciales en el lecho del río y vegetación alta, como árboles, en el talud de la rivera del río.

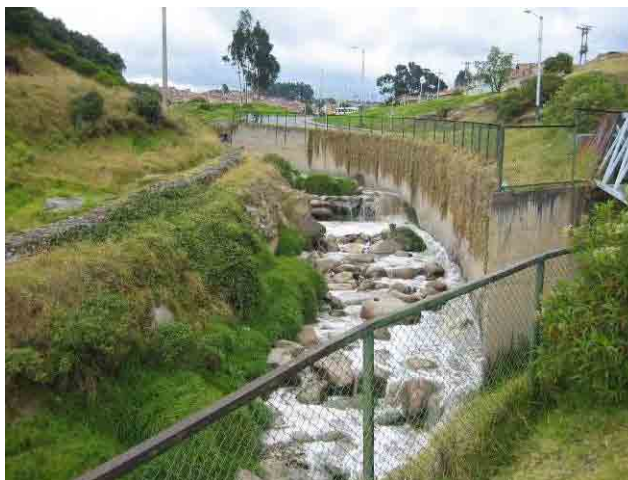
En la Quebrada Chiguaza, Los Puentes tiene un talud al lecho de 3 grados, lo cual significa flujo de escombros por transporte hasta un punto de parada. El hecho es que bloques y cantos rodados en el lecho y banco del río se pueden observar.

Foto S3-2-1 Quebrada Chiguaza (punto de confluencia de la Qda. Nutria)

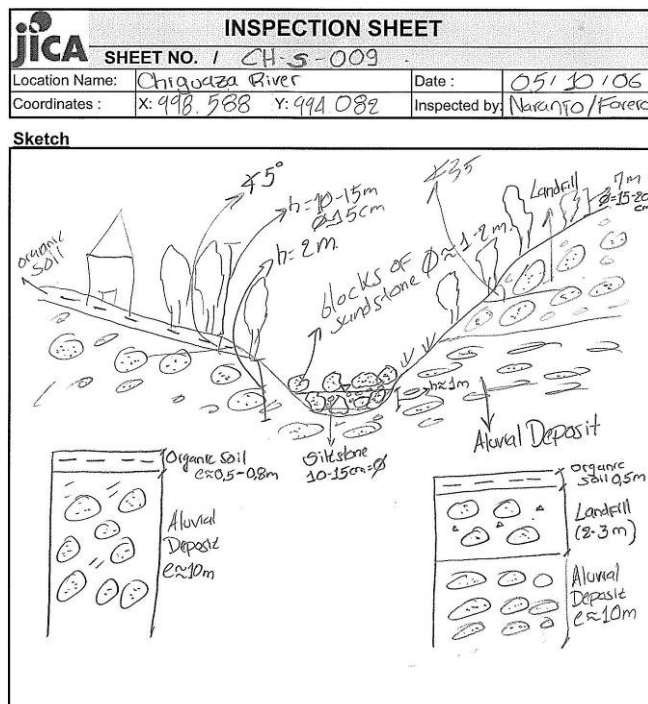
Figura S3-2-9 Esquema de la Sección Transversal de la Q. Chiguaza (CH-S-009)

La Figura S3-2-9 es la sección transversal de la Q. Chiguaza cerca de La Gloria. Esta tiene caracteres similares con CH-S-011.

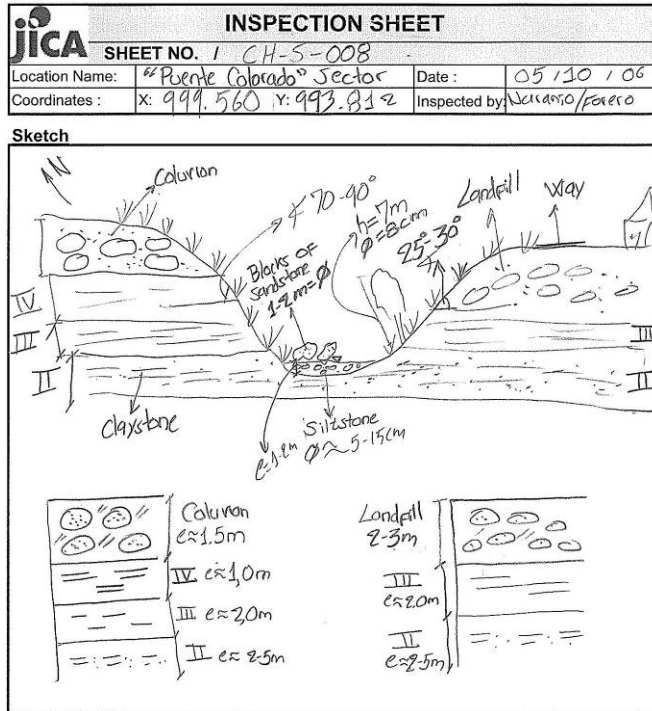
Figura S3-2-10 Esquema de la Sección Transversal de la Q. Chiguaza (CH-S-008)

La Figura S3-2-10 es la sección transversal de la Q. Chiguaza justo en la parte alta de la Carrera Oriente. Esta sección es llamada Q. Zuque. En esta quebrada, los sedimentos depositados fueron corriente-abajo con la inundación de Mayo de 1994. La condición actual, muestra menor depositación de sedimentos sobre el lecho de la quebrada y los taludes de los bancos están cubiertos por pequeños árboles y vegetación. Se asume que inundaciones de gran escala como la de Mayo de 1994, no han ocurrido en la quebrada.

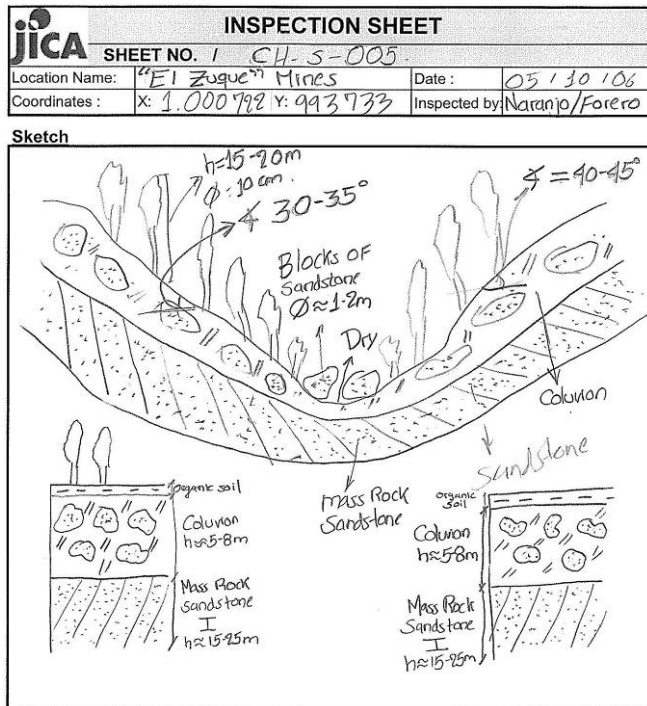
Figura S3-2-11 Esquema de la Sección Transversal de la Q. Chiguaza (CH-S-005)

La Figura S3-2-11 es la sección transversal de la parte más alta de la Q. Zuque. No es claro que los bloques sobre el lecho de la quebrada sean caída de rocas o transportados por la corriente alta, sin embargo, se puede considerar que allí la generación de sedimentos es poca.

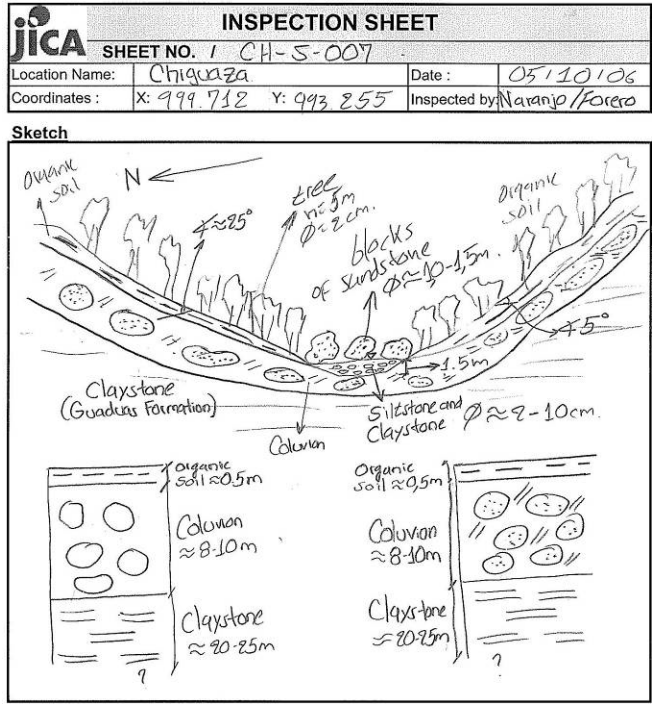
Figura S3-2-12 Esquema de la Sección Transversal de la Q. Silverio Sur (CH-S-007)

La Figura S3-2-12, Figura S3-2-13 y Figura S3-2-14 son las secciones transversales de la Q. Silverio Sur, Seca y Verejones respectivamente. Uno de los caracteres comunes en estas quebradas es la densa vegetación en los bancos laterales.

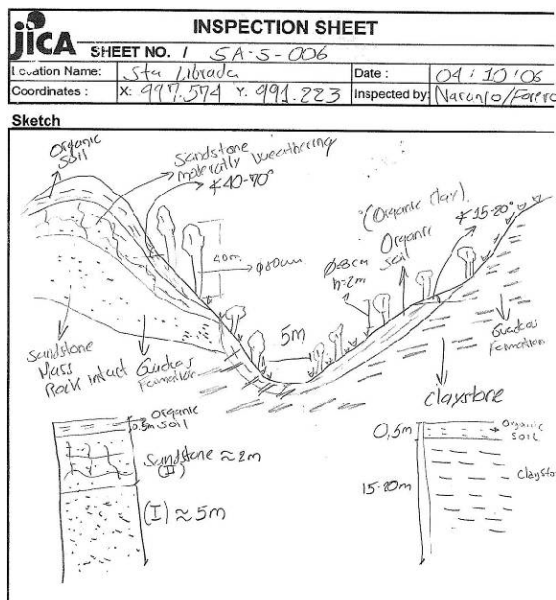
Figura S3-2-15 Esquema de la Sección Transversal de la Q. Santa Librada (SA-S-006)

Como se muestra en el Capítulo 1, en la Q. Santa Librada hay un nuevo colapso de talud de acuerdo con la fotointerpretación. La Figura S3-2-15 muestra la sección transversal del tramo medio de la Q. Santa Librada. Ambos bancos están cubiertos por vegetación. Sobre el lecho del río hay pocos depósitos de sedimentos. Esto puede ser indicio de que no se ha evidenciado una inundación a gran escala recientemente.

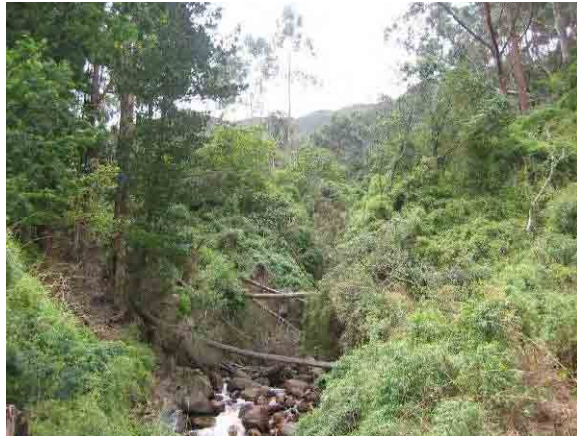
En la Q. Yomasa, la sección Alemana se localiza en el talud medio teniendo menos de 3 grados. En este se encuentran depósitos de flujo de escombros. Los materiales del lecho están compuestos por grandes bloques, algunos pequeños así como gravas. La Figura S3-2-16 es un perfil longitudinal de la Q. Yomasa en la cual, la condición de los puntos de levantamiento se muestran. Uno de los caracteres más importantes de la Q. Yomasa es que tiene un talud suave en la parte alta. El punto YO-S-003 el cual se localiza al final de la corriente baja del talud suave, se muestra en la Figura S3-2-17. Como este talud es suave, los depósitos sobre la quebrada son pocos, aunque en la parte alta se registran varios taludes fallados. El área alrededor, se dice que tiene problemas de seguridad, por lo que una investigación detallada en el sitio fue muy difícil de realizar.

Foto S3-2-2 Quebrada Yomasa (cerca de Carrera Oriente)

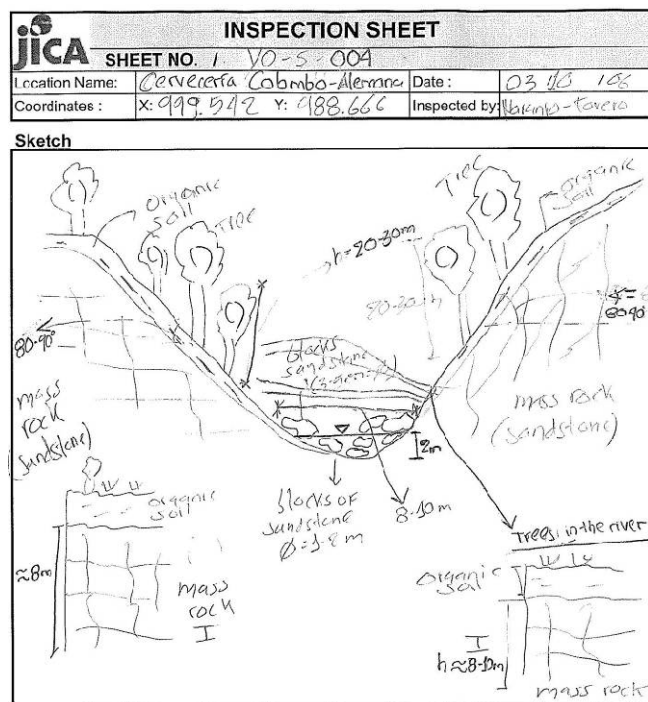
Figura S3-2-18 Esquema de la Sección Transversal de la Q. Yomasa (YO-S-004)

El siguiente punto corriente abajo es YO-S-004 (6K+800), localizado en el lado arriba de la Carrera Oriente. La sección transversal se muestra en la Figura S3-2-18. En esta sección transversal, la depositación de sedimentos es cerca de 4 metros de grosor que puede reconocerse junto con la madera amontonada. Esta se localiza sobre el tramo del talud abrupto (referirse a la Figura S3-2-16). Este tipo de depositación de sedimentos puede deberse a depósitos inestables, los cuales pueden causar flujo de escombros.

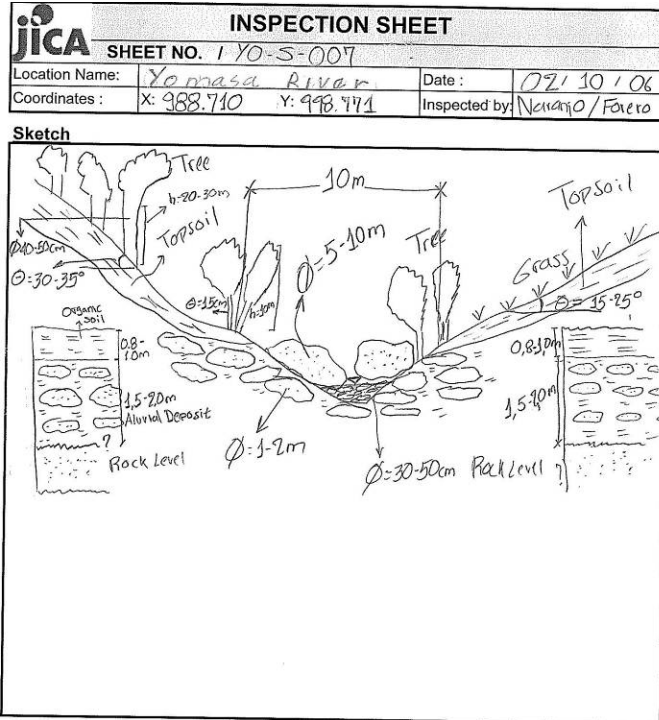
Figura S3-2-19 Esquema de la Sección Transversal de la Q. Yomasa (YO-S-007)

La Figura S3-2-19 y la Figura S3-2-10 son secciones transversales de la corriente baja de la Carrera Oriente. La sección YO-S-010 se localiza justo en el punto de cambio del talud del lecho como se muestra en la Figura S3-2-16. Esta clase de punto es generalmente debido a depositación de sedimentos. Los depósitos aluviales han sido erodados y sobre el lecho erodado más depósitos de sedimentos se pueden reconocer, incluyendo cantos y gravas.

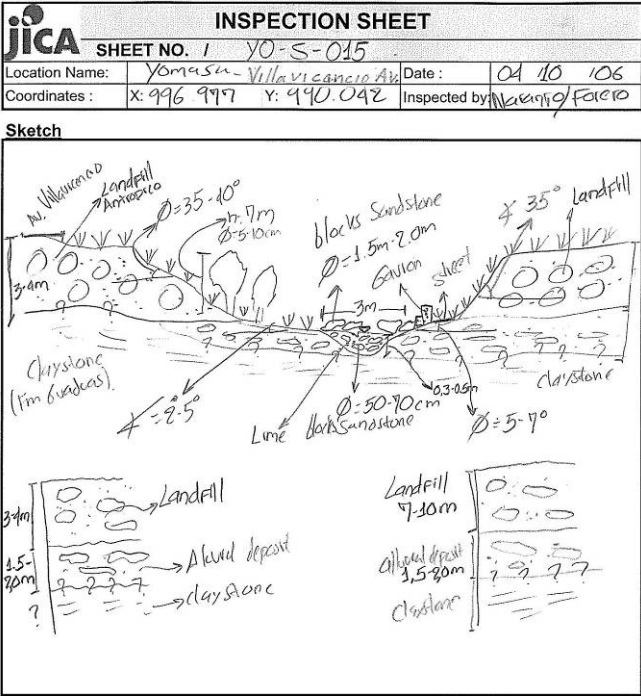
Figura S3-2-21 Esquema de la Sección Transversal de la Q. Yomasa (YO-S-015)

La Figura S3-2-21 es el punto más abajo de la sección de la Yomasa. Los depósitos aluviales han sido erodados y sobre el lecho erodado se pueden observar cantos y bloques. Sobre los taludes de los bancos, se pueden reconocer capas de sedimentos como arcillas.

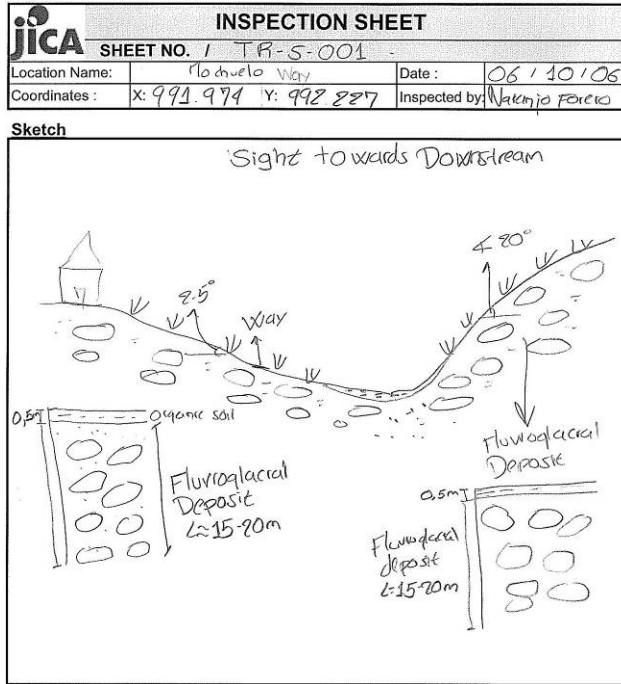
Figura S3-2-22 Esquema de la Sección Transversal de la Quebrada Trompeta (TR-S-001)

La Figura S3-2-22 y la Figura S3-2-23 muestran las secciones transversales de la Q. Trompeta. La sección TR-S-001 es en la parte alta y dominan los depósitos glaciales. La sección TR-S-005 es la parte baja, en la cual dominan los depósitos aluviales. En los depósitos de la quebrada se encuentran pocos bloques grandes y son principalmente sedimentos finos. De acuerdo con la interpretación aérea, en la parte alta de la cuenca de la Q. Trompeta, se reconocieron comparativamente nuevos y grandes taludes fallados, sin embargo, se puede concluir que nuevas fallas de talud no contribuyan a la gran depositación de sedimentos en la quebrada.

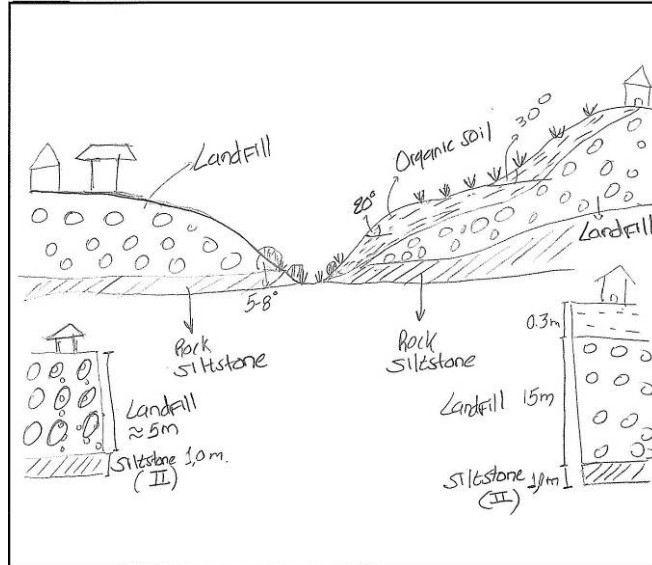
Figura S3-2-24 Esquema de la Sección Transversal de la Quebrada La Estrella (ES-S-003)

La Figura S3-2-24 es la sección transversal de La Estrella, la cual está localizada corriente abajo de un talud fallado reciente, identificado por fotointerpretación. La depositación de sedimentos no se reconoce en el lecho de la quebrada. Se puede concluir que nuevas fallas de talud no contribuyan a gran escala en la depositación en la quebrada.
