## CAPÍTULO 2 DESLIZAMIENTOS EN EL MUNICIPIO DE SOACHA

### 2.1 Delineamiento de los Deslizamientos

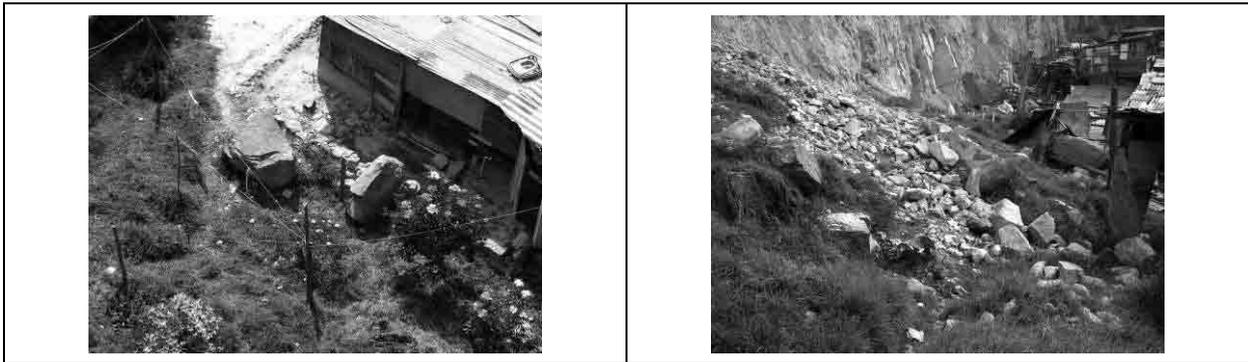
Foto S5-2-2 Caída de Rocas de Talud Empinado

- a) Canteras que fueron operadas en los años 50 y 60, fueron abiertas para obtener arena y arcilla de las capas geológicas, por lo tanto taludes en canteras abandonadas son principalmente muy empinados, y en la parte de arriba y abajo son principalmente menos empinados.
- b) Como en la parte de arriba y de abajo son menos empinados, es fácil construir casas allí. Por lo tanto, hay muchas residencias cerca de los taludes empinados. La mayoría de las viviendas son ilegales y la mayoría de los residentes de las casas no se encuentran económicamente estables.
- c) Caída de Pequeñas rocas y pequeñas colapsos ocurren frecuentemente en los taludes.

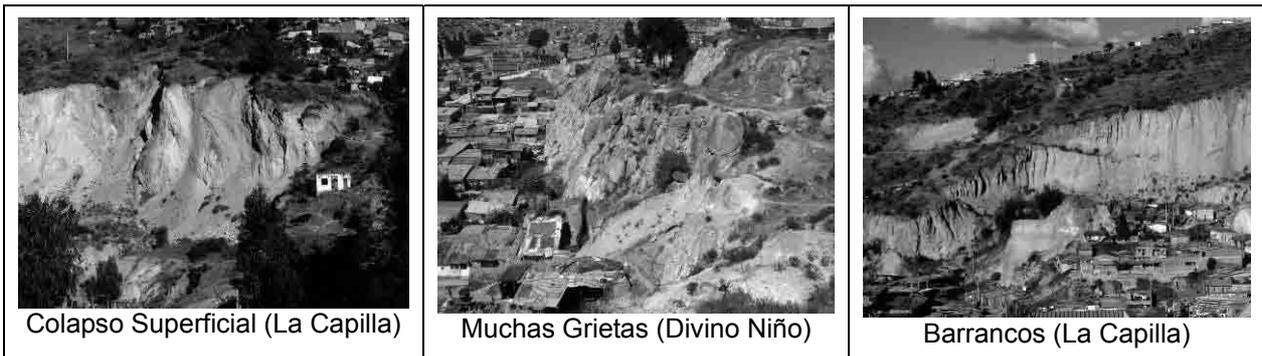
Foto S5-2-3 Taludes Empinados con Colapsos superficiales, muchas Grietas y Barrancos

- d) Las áreas están cubiertas por capas alternadas de areniscas y lodolitas como rocas base en las áreas. Las rocas base expuestas en los taludes abruptos son rocas suaves o blandas (término geotécnico; fuerza de compresión ( $q_u$ )  $< 40\text{N/mm}^2$ ) con grietas. Esta condición, permite que estas rocas sean fácilmente meteorizadas, y algunas veces con erosión en surcos se observan en los taludes.
- e) Por lo tanto, caída de rocas o pequeñas colapsos pueden ocurrir en el futuro cercano y colapsos grandes y movimientos de masas pueden ocurrir en los taludes empinados. Los residentes cerca a los taludes se encuentran en peligro.

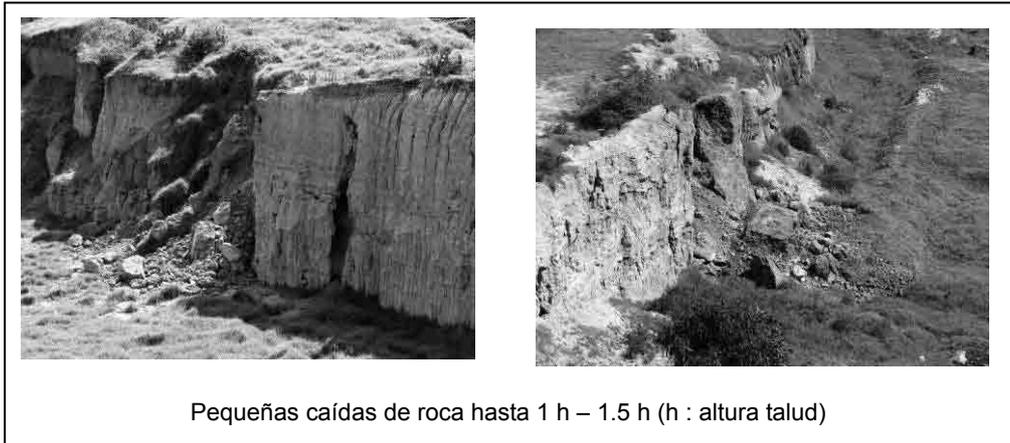
Foto S5-2- 4 Colapso de Taludes Empinados en Canteras Abandonadas (Cerca de Llano Grande, Comuna 6, Soacha)

- a. Zonas Críticas son  $2h$  de la pata del talud en Japón, como se muestra en la Figura S5-2-10, y
- b. Colapsos existentes en taludes de canteras abandonadas en Soacha, muestran que los escombros alcanzan hasta de  $1h$  a  $1.5h$  de la altura de los taludes, como se muestra en la Foto S5-2-4.

La razón de porqué la Zona Crítica establece  $1h$  de la pata del talud es la existencia de colapsos, mostrando que los colapsos invaden dentro de la parte alta del talud hasta  $0.5h$  de la altura de los taludes.

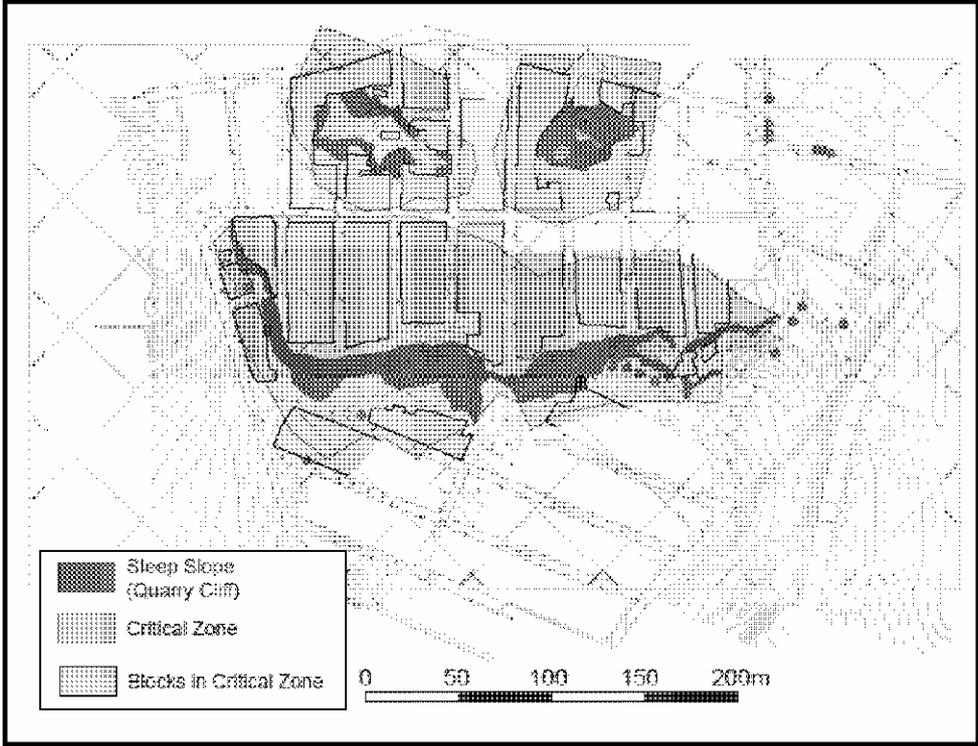
Figura S5-2-11 Zonas Críticas en El Divino Niño

Las Zonas Críticas en El Divino Niño se muestran en la Figura S5-2-11. Las alturas máximas de los taludes abruptos son de 40 m, y la Zona Crítica se extiende a un máximo de 80 m desde el talud. Muchas casas se encuentran incluidas en las Zonas Críticas.

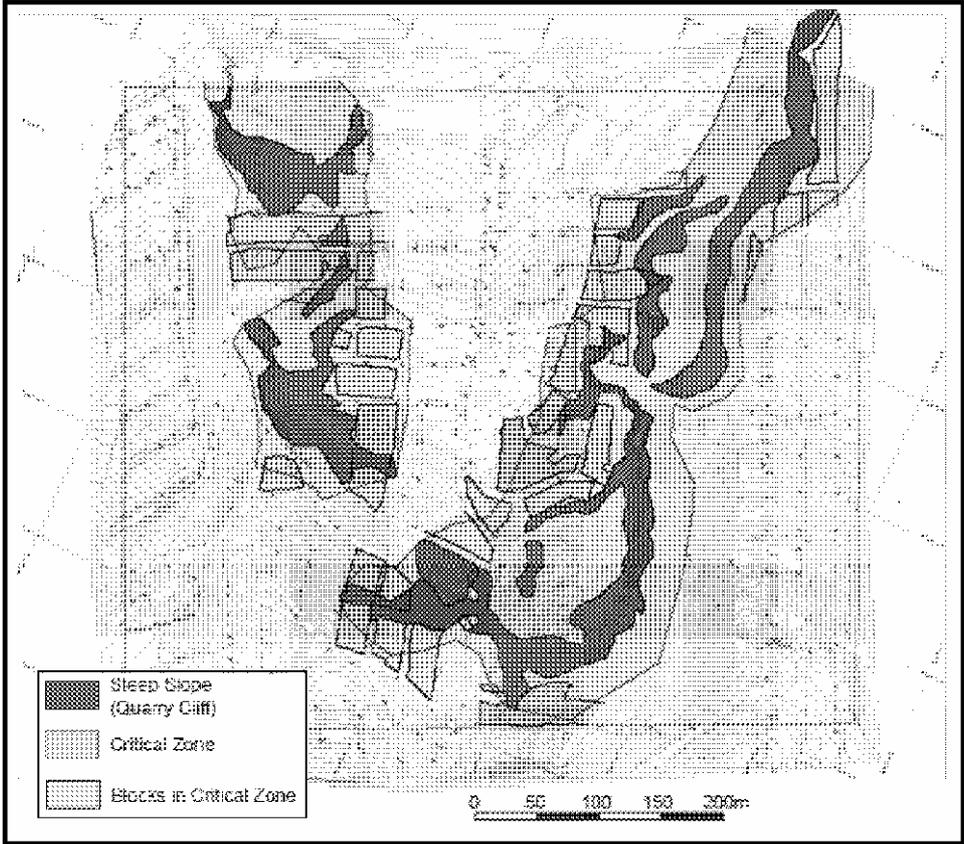
Figura S5-2-12 Zonas Críticas en La Capilla en Altos de Cazucá

La Zona Crítica en La Capilla se muestra en la Figura S5-2-12. La máxima altura del talud empinado es de 40 m, y la Zona Crítica se extiende a un máximo de 80 m desde el talud. Muchas casas se encuentran incluidas en las Zonas Críticas.

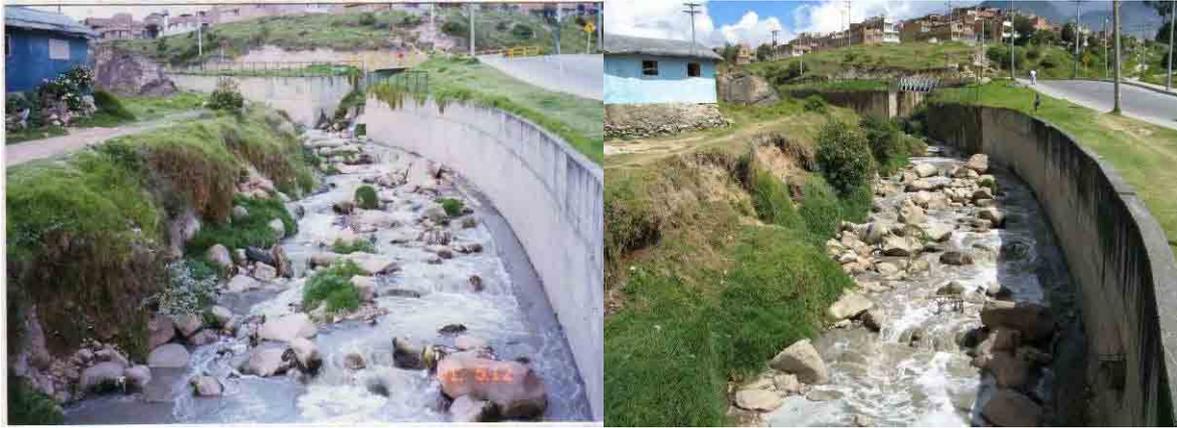
Foto S6-1-1 Condición del Lecho del río en Los Puentes en la quebrada Chiguaza (Izq.: Mayo 12, 2001, Derecha: Enero 16, 2007)

La Figura S6-1-19 es la comparación entre 1968 y 1998 en la Parte Superior de la quebrada Chiguaza. El área urbana se extendió y se volvió densa. Algunas quebradas se reemplazaron por el culvert en el subsuelo. En el caso de la quebrada Chiguaza en si misma, ya que, la cuesta del lecho del río es bastante empinada, la posición de la quebrada no se ha cambiado, sin embargo, se considera que debido al aumento de escorrentía del agua de lluvia, el banco natural se erosiona mientras que el lecho del río se erosiona resultando en que sólo piedras grandes que no se puede mover por el agua de la inundación permaneciendo en el lecho del río (Foto S6-1-1)
