東ティモール国  
ディリ導水管緊急改修計画  
予備調査報告書

平成20年3月  
(2008年)

独立行政法人国際協力機構  
無償資金協力部

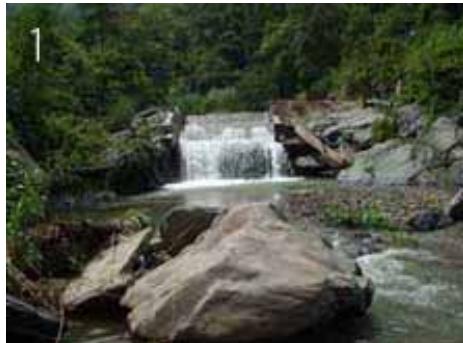
堰下流側から撮影  
越流堰エプロン部の根固め工が流失

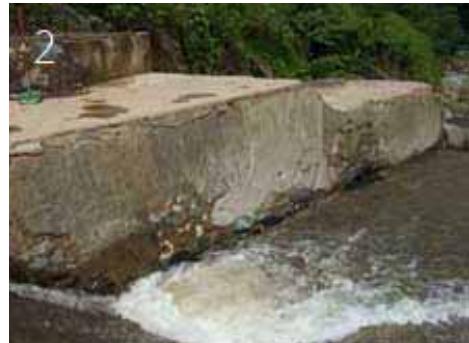
取水堰左岸にある排砂管機能せず、  
排砂管口径 80mm

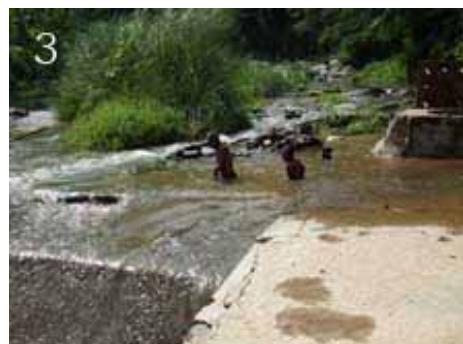
雨期は毎日流入土砂を手作業で排砂

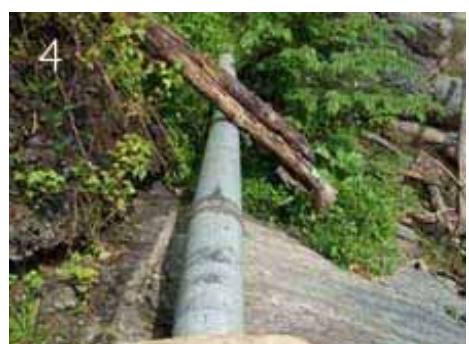
取水堰左岸部の配管露出部

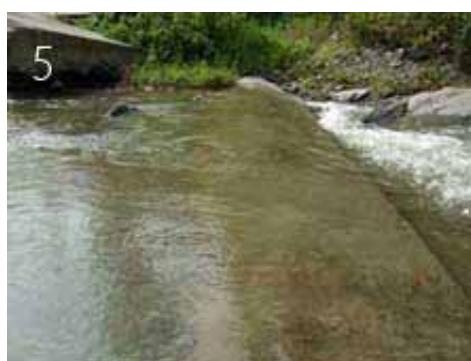
補修後の導水管は 10cm 厚のコン  
クリートで保護

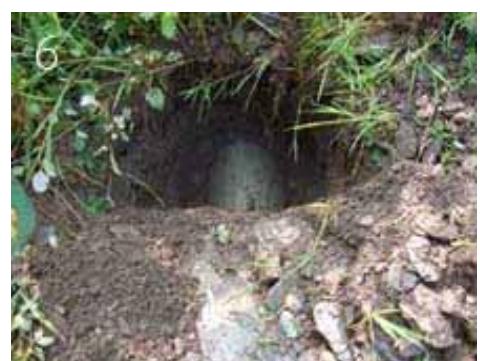
左岸部の導水管は 30cm の土被り

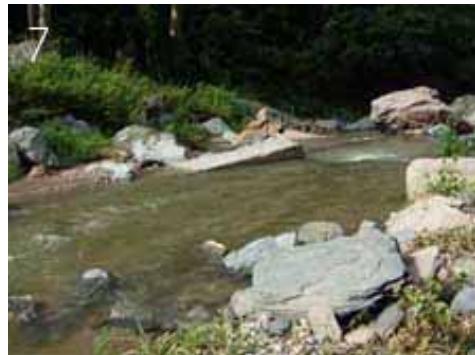
直下に流された保護コンクリート

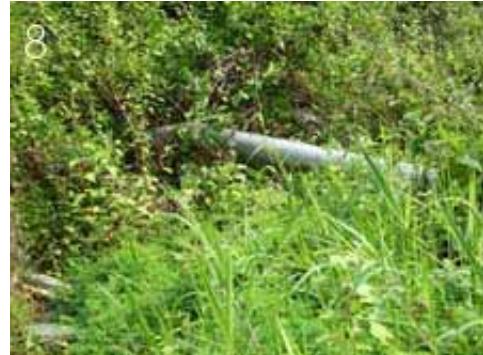
右岸部の配管露出部

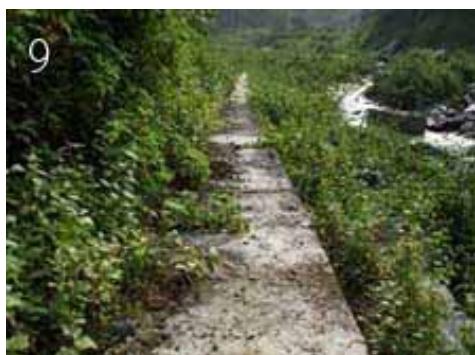
コンクリート架台が流れ  
DNSAS が補強した区間約 75m

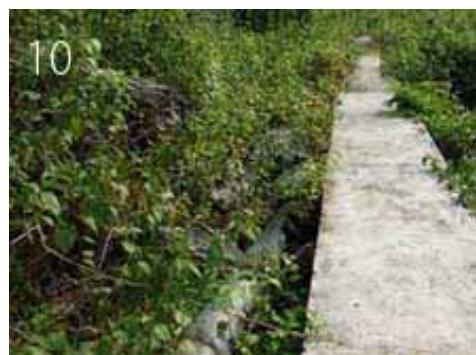
パイプの損傷が至る所に  
見られる

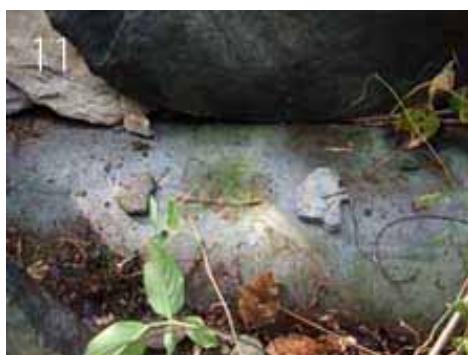
落石による損傷

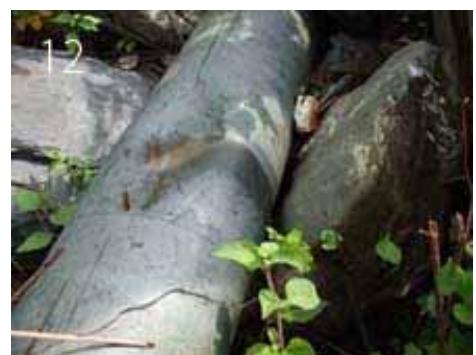
落石による大きな凹み

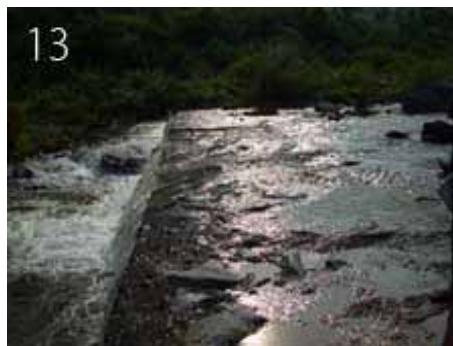
下流側が洗掘を受けている

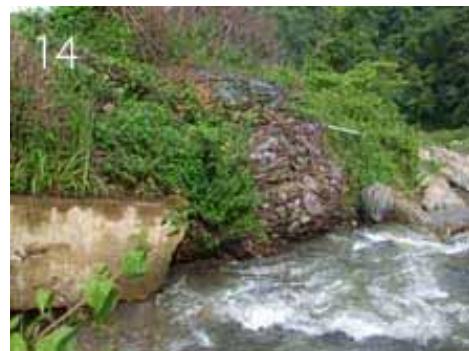
左岸部の蛇籠による法面保護

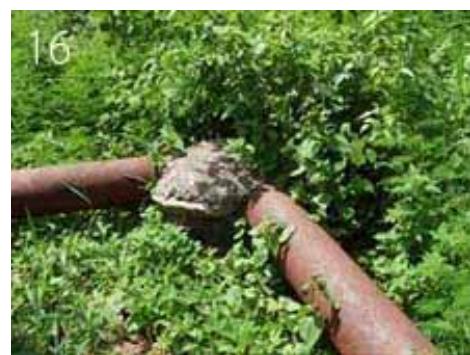
DNSAS が敷設した排砂用の  
バイパス管、塗装が不十分

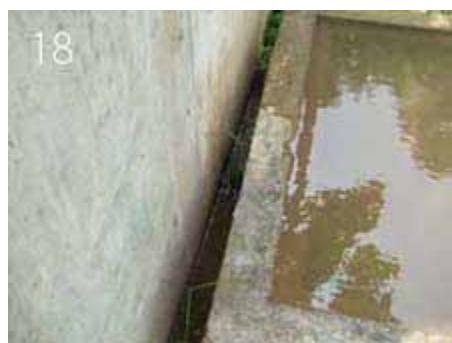
流出弁から漏水、約 1L/秒  
(目視による推定値)

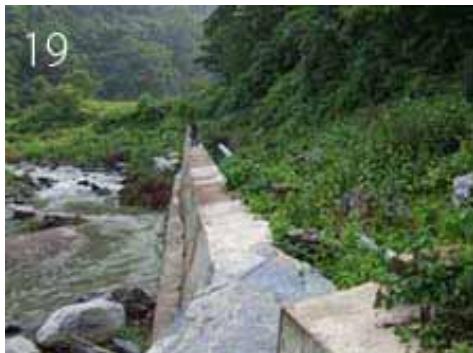
19

BPT より 100m 下流側にある補修  
された区間

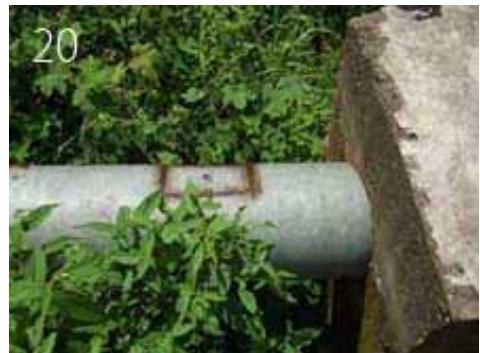
20

排砂のために管を切断

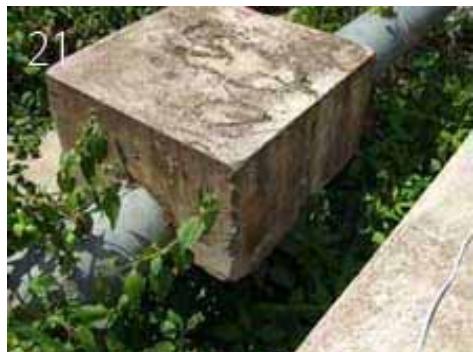
21

栗石が流失し浮いている架台  
(DNSAS が補強した部分が残る)

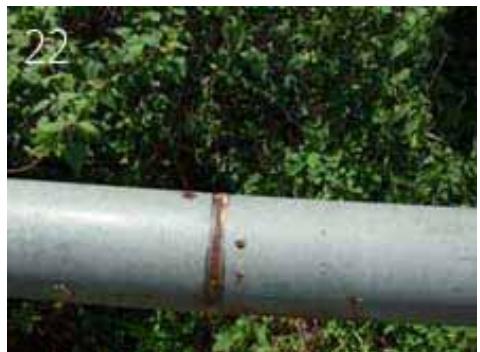
22

排砂のためにここも切断（中央部）

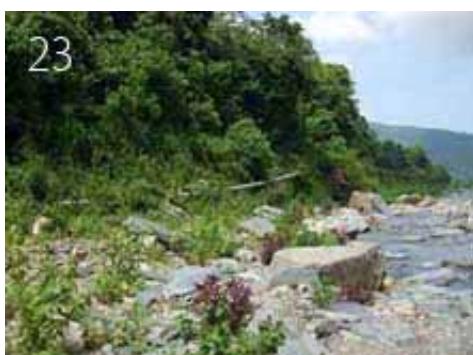
23

洪水で 100m に亘って配管が宙に  
浮き、折損、DNSAS が補修

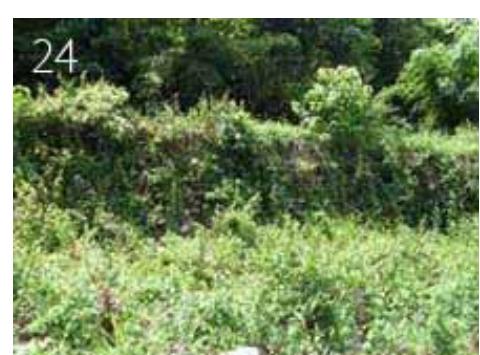
24

基礎が洗掘を受け配管が露出、  
破断落下的可能性大

多くの配管露出部は落石転石で損傷を受ける可能性が高い。とくに減圧水槽から600~700m下流の左岸部は、河川の本流が河岸直下を流れしており、さらに洗掘が進めば宙づり区間がさらに拡大し、導水管破断の可能性がある。これらの区間では、法面保護工、根固め工、間詰め工、対岸へ移設、埋設深さを十分にとる等の適切な措置を早急に講じる必要がある。

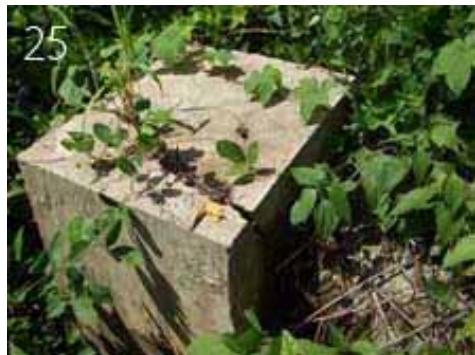
落石のため架台にひび割れ

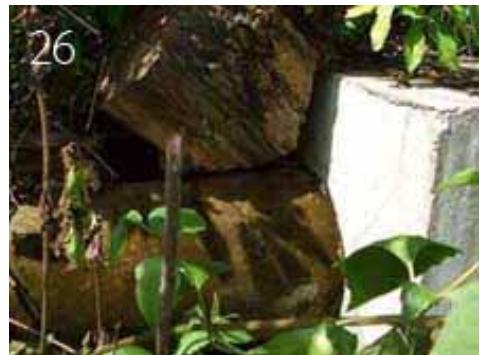
ここも落石のためコンクリートに  
ひび割れ

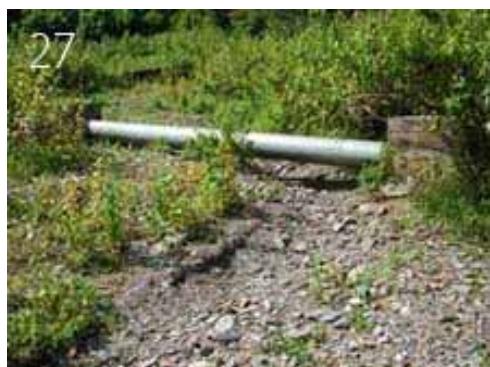
基礎が流水により洗掘され流失

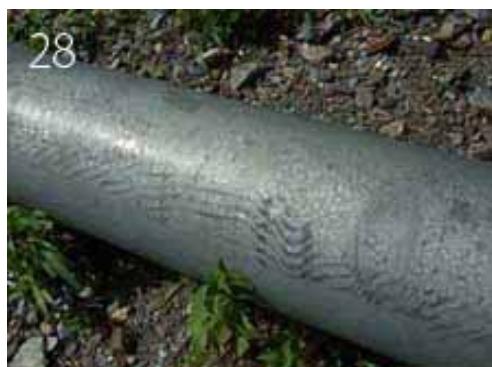
転石、滑石による損傷

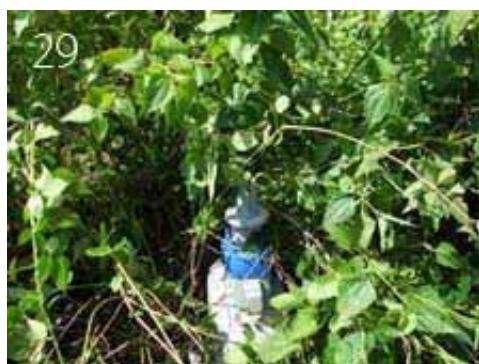
茂みに隠れた仕切弁、弁蓋は流失

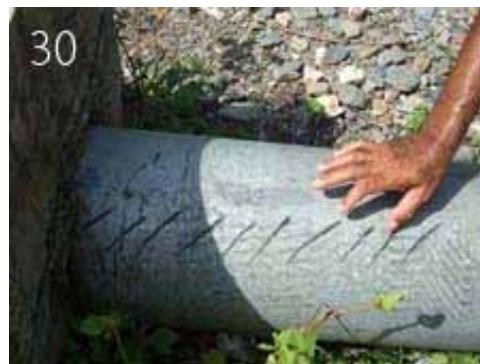
人為的な損傷？

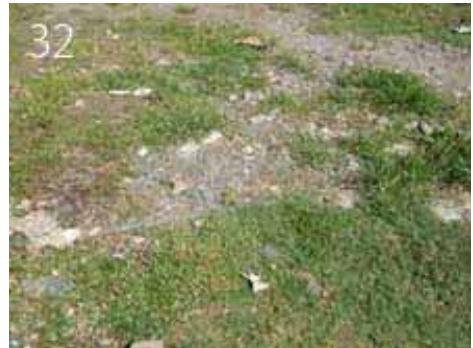
泥吐き（排砂）管が使用された  
のは、工事後の一回だけ

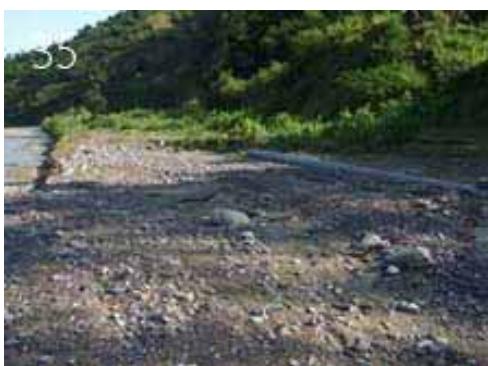
洗掘によりアクセス道路、蛇籠  
が流失

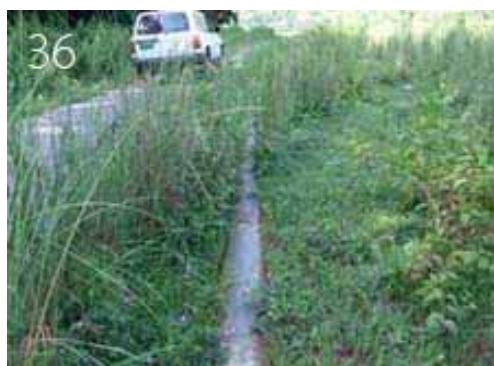
覆土が流失し配管露出

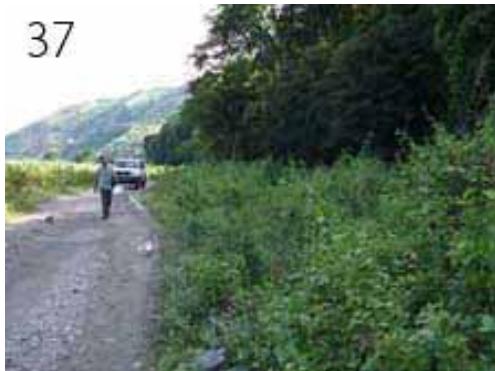
37

道路表層が流され配管は地上に露出

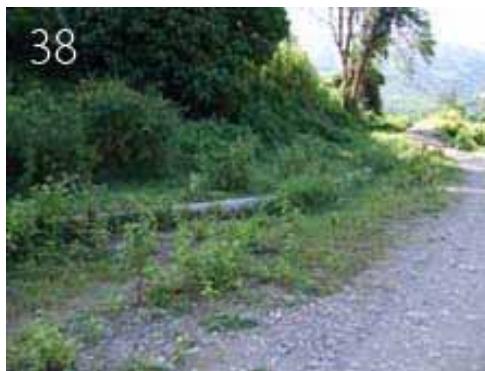
38

蛇籠が流出し配管露出

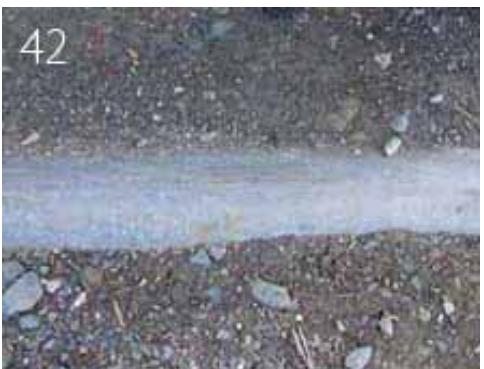
42

道路表面に配管が露出、空気弁筐  
蓋も紛失
