無償資金協力事業にかかる平成19年度 技術的監査

平成 20年 3月
(2008年)

独立行政法人
国際協力機構 (JICA)

写真集

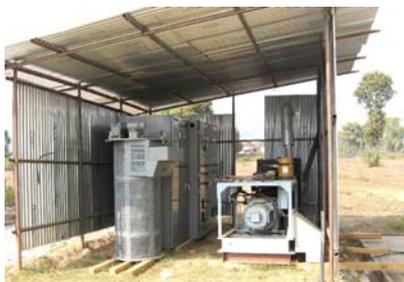
仮設小屋の既存非常用発電機
(工事中の暫定措置)

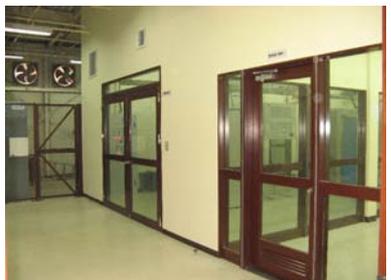
新装の間仕切り、床、内壁

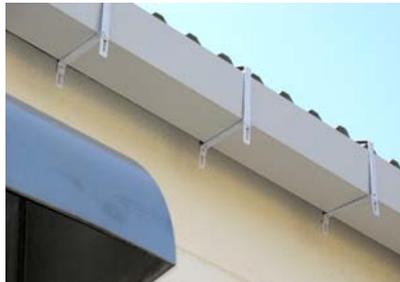
新装の雨どい

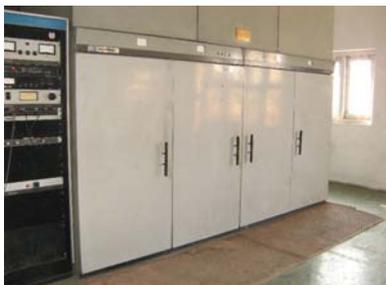
老朽化した既存の 100kW
短波送信機及び制御装置

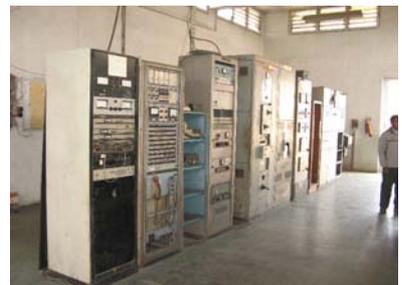
老朽化した各種装置架
(現在使われてない)

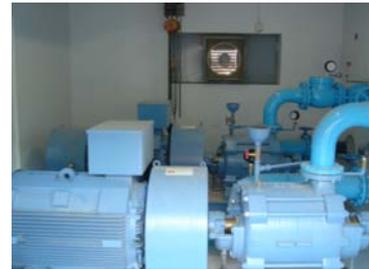
ポンプ及びモータ

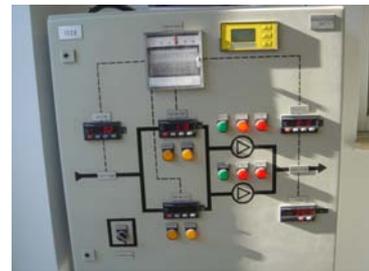
ポンプ用受電盤

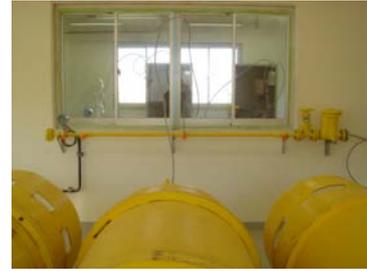
塩素マニホールド(1)

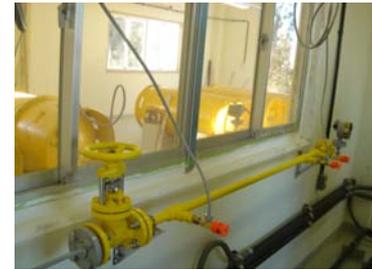
塩素マニホールド(2)

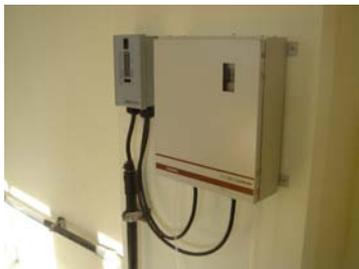
塩素漏洩検知器

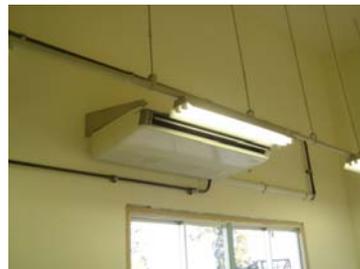
塩素棟空調設備室内機

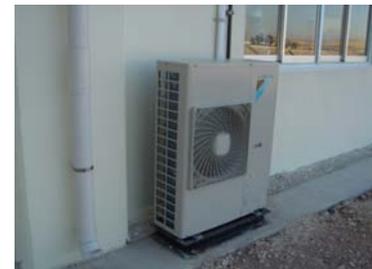
塩素棟空調室外機

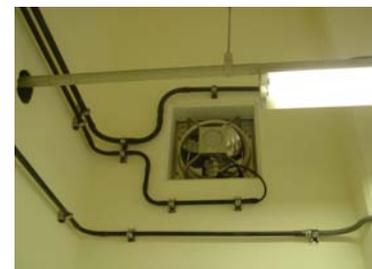
塩素棟換気扇

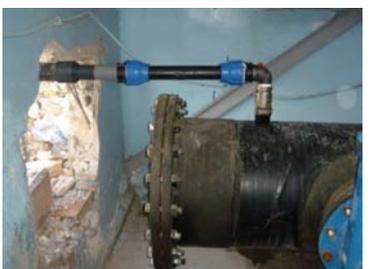
塩素給水加圧水取出口

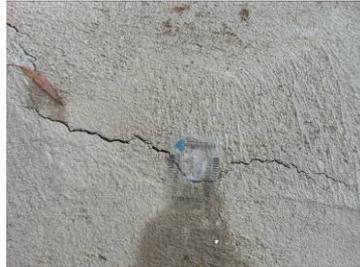
水路ライニング亀裂

本建設工事初期に施工したライニング工では、水路側壁、底版に亀裂が発生したので現在工期内に間に合うように手直し作業を実施している。このような亀裂は、主に盛土区間で締固め不足が原因とされているが、現地技術者の熟練度が上達した後半ではこのような亀裂は少なくなっている。

コチャバンバ県灌漑施設改修計画においては、当初遅れていた工期も 9 月後半以降には挽回し現在の進捗率は 95%以上となっている。ただし、一部の構造物において、欠損、損傷、あるいは亀裂等の不備な箇所が見受けられることから、コンサルタントは管理基準に基づき施工業者に対してやり直しを指示しており、2008 年 3 月 14 日の工期に完了する予定である。

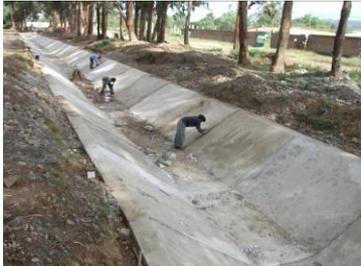
新設水路ライニング工事

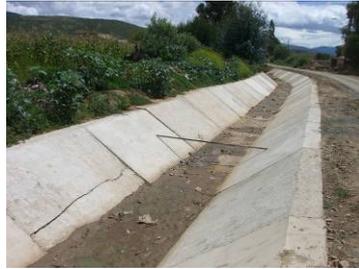
新設水路 亀裂箇所

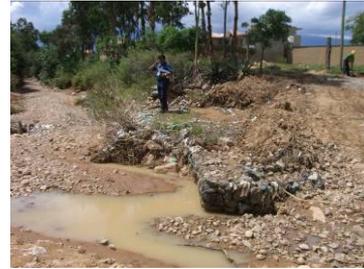
河川横断面
