ペルー共和国
イカ州地震被災地復興計画
(プログラム型)
概略設計調査報告書

平成 20 年 6 月
(2008 年)

独立行政法人国際協力機構
(JICA)

委託先
八千代エンジニアリング株式会社

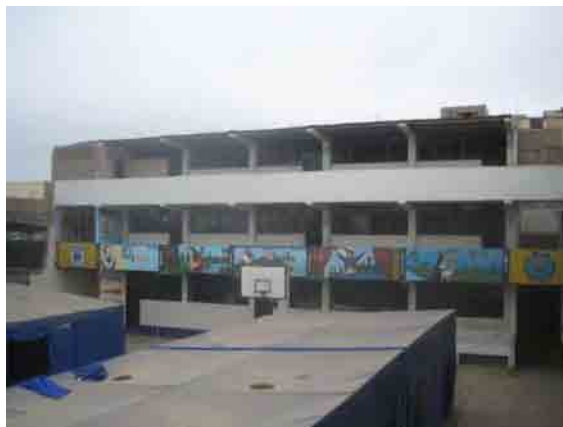
写真—1：損壊した教室棟と仮設教室

地震で損壊した教室棟（危険なため立ち入り禁止）。中庭で仮設教室を設置し授業を行っている。

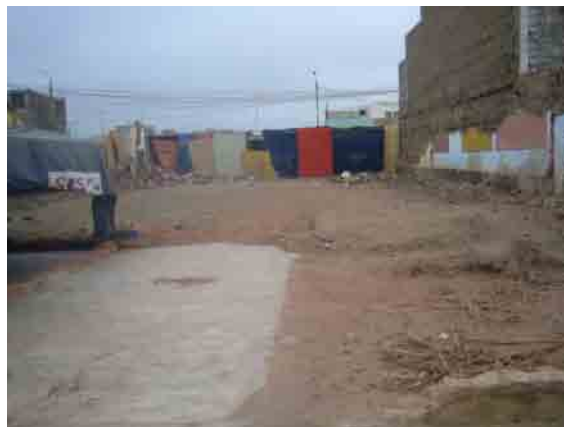
写真—2：倒壊した教室棟跡

本敷地に11の教室の他、図書室などを有する平屋の教室棟があったが、震災で倒壊した。瓦礫は片づいている。

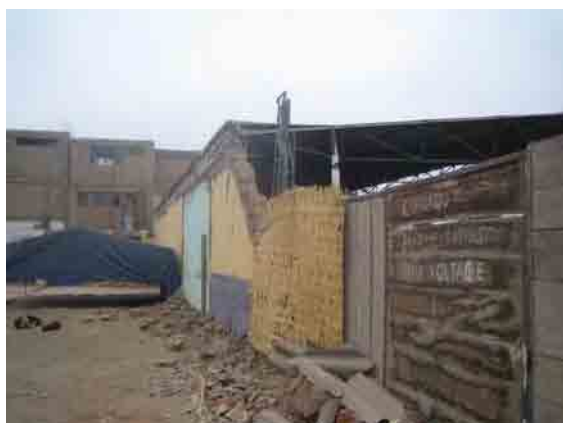
写真—3：損壊した実習教室

屋根・壁・柱とも地震被害を受け危険な状況にある。被災前は機械・電気・木工などの実習室であった。

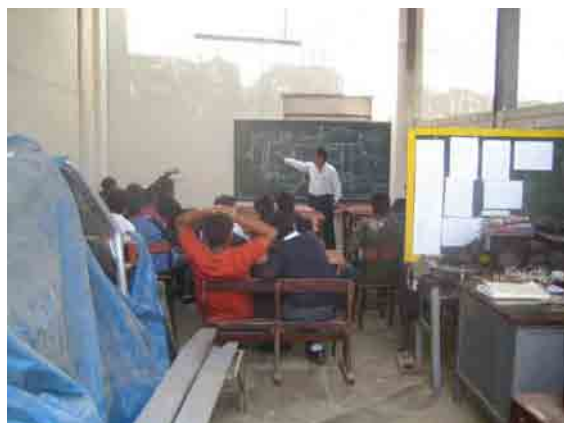
写真—4：授業風景

仮設教室では困難な実習授業の一部をやむなく損壊した実習室で実施しており大変危険な状態である。

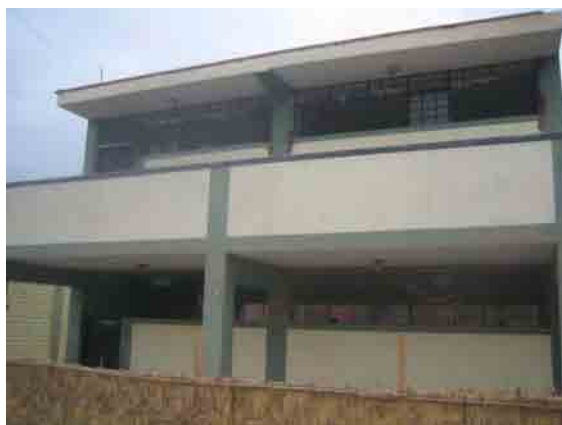
写真一 1 : 損壊した教室棟の外観

外観では見えないが建物内部は、右及び下の写真で見られるように柱と梁の接合部及び構造壁が壊滅的に損壊している。使用禁止のため囲いがある。

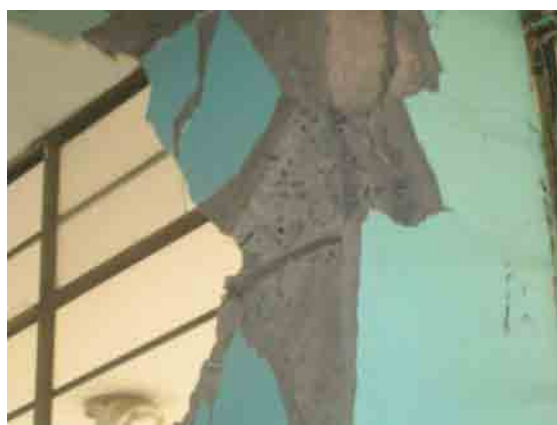
写真一 2 : 柱と梁の接合部の亀裂

地震で破壊された柱と梁の接合部。鉄筋が剥きだし状態となっており極めて危険な状態である。

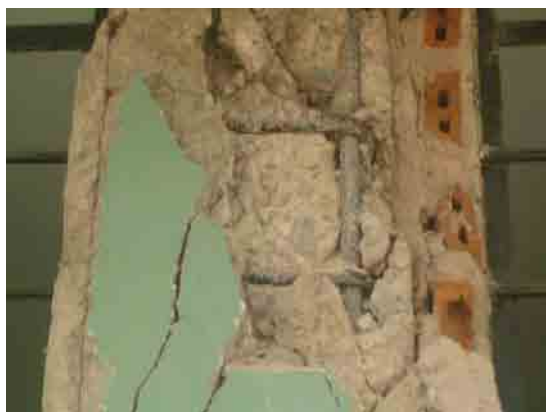
写真一 3 : 柱の損壊状況

主要構造部である柱の損壊・破壊状況。コンクリートの品質が極めて悪い。

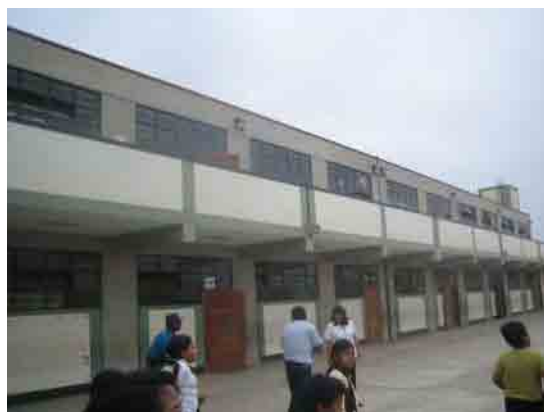
写真一 4 : 被害を受けなかった校舎

品質管理が行き届きコンクリートの状態も良く同校内でも全く被害が発生しなかった校舎。

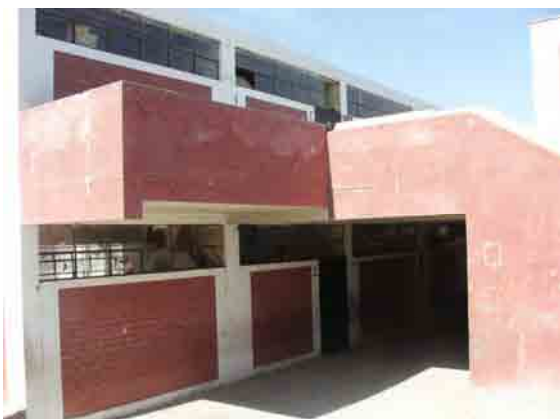
写真—1：損壊した教室棟の外観

被災した教室棟。内部は下の写真で見られる様に主要構造部である柱と梁に修復不能な亀裂が発生しているため、危険であり本建物は使用していない。

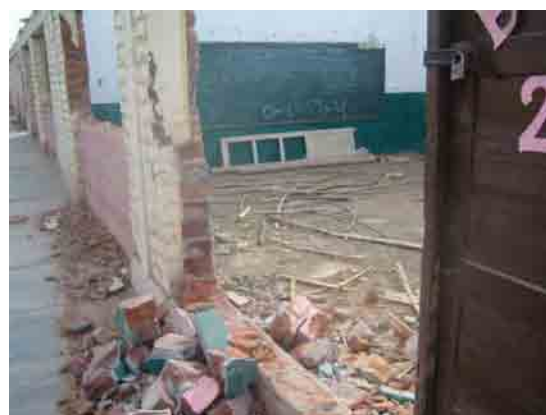
写真—2：地震で損壊した教室

壁・屋根とも被害を受け、瓦礫はまだ放置されたままであり、教室が使えず授業ができない状態である。

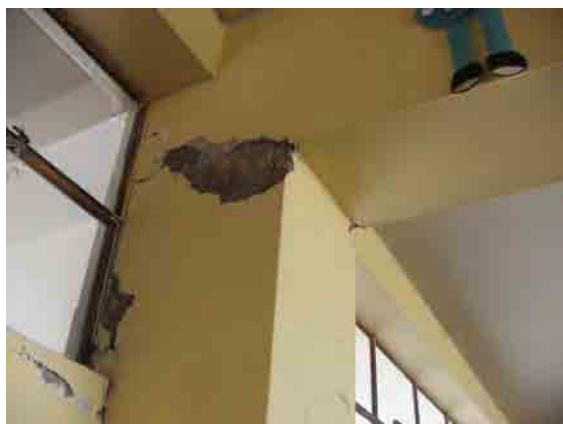
写真—3：柱と梁の亀裂

主要構造部である柱と梁の接合部に発生した亀裂。修復では構造強度が保てない。

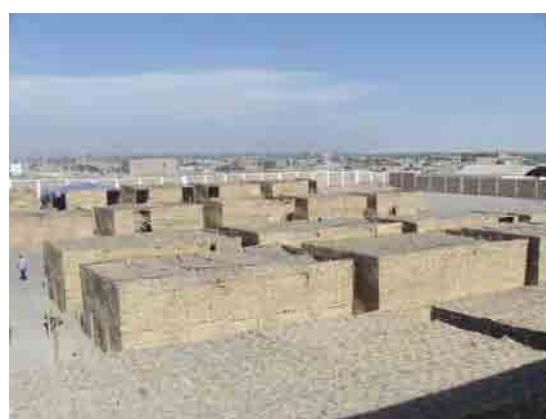
写真—4：仮設校舎

教室棟が被災し国家防災庁より使用禁止の通達が有るため運動場に仮設校舎を設営し授業を行っている。

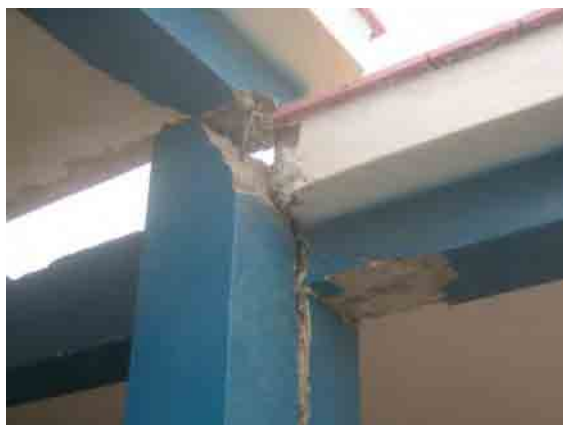
写真一 1 : 柱と梁の切断

地震被害により柱と梁が既に切断状態にあり放置すればコンクリート梁が落下する。

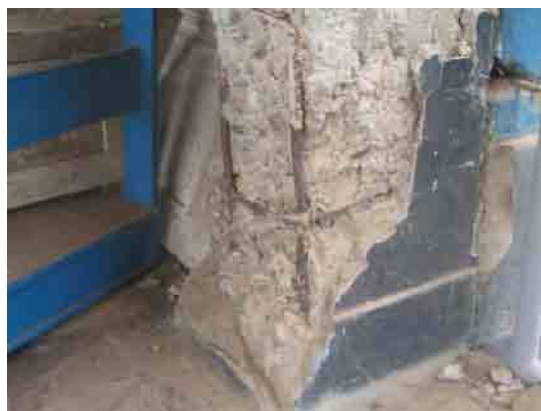
写真一 2 : 被災した柱脚

地震被害で柱脚のコンクリートが剥がれ落ちており危険な状態にある。

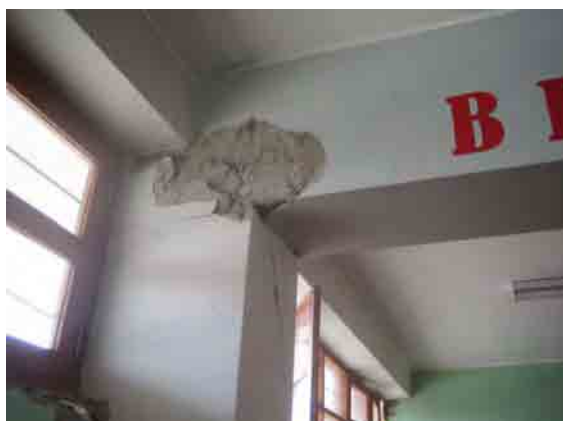
写真一 3 : 柱と梁の亀裂

主要構造部である柱と梁の接合部に発生した亀裂。既に破壊状態にある教室棟。

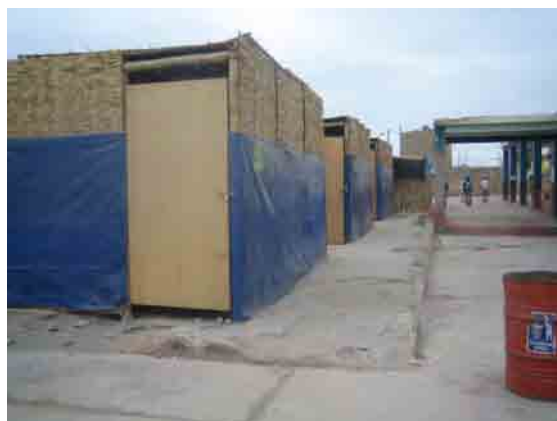
写真一 4 : 仮設校舎

地震で崩壊した校舎を片づけ、その跡地に仮設校舎を設置して授業を行っている。

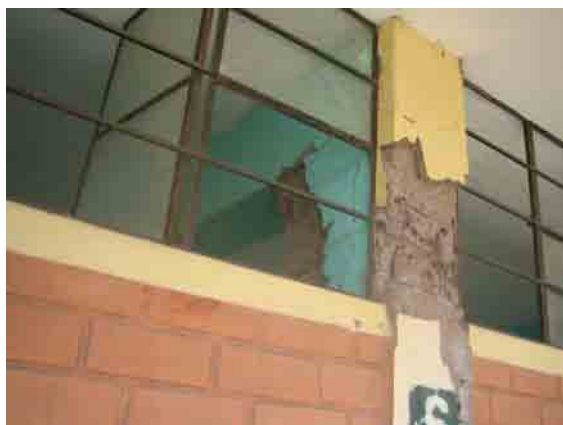
写真一 1 : 柱と梁の切断 (2階柱)

教室棟 2階。柱と梁の亀裂・損壊。主要構造部として致命的な欠損が発生している。このため本建家は使用禁止となっている。

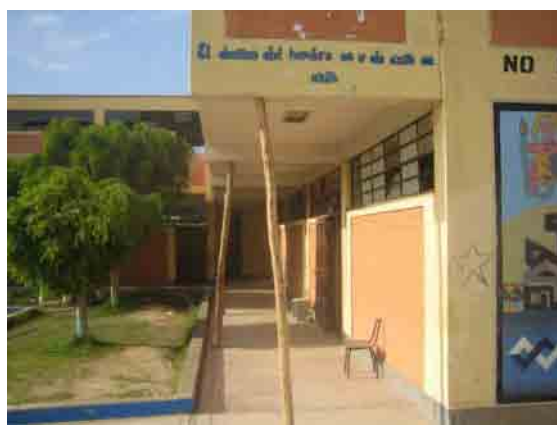
写真一 2 : 教室棟の床落下防止

内部の構造体が損壊している教室棟の廊下の落下防止として木材で支えている。この校舎は使用禁止となっている。

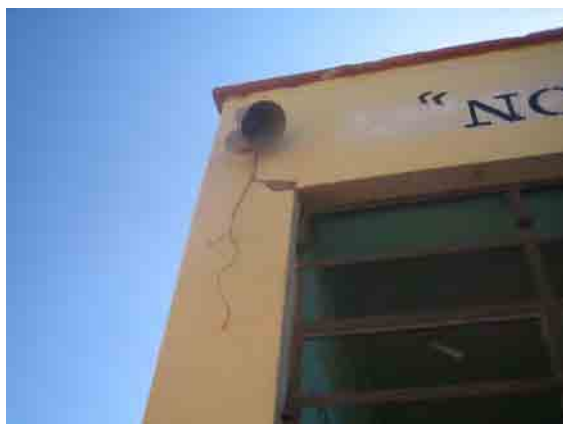
写真一 3 : 外部・柱と梁の亀裂

隅角部の柱と梁の亀裂。殆どの接合部に亀裂が見られ構造物として危険である。

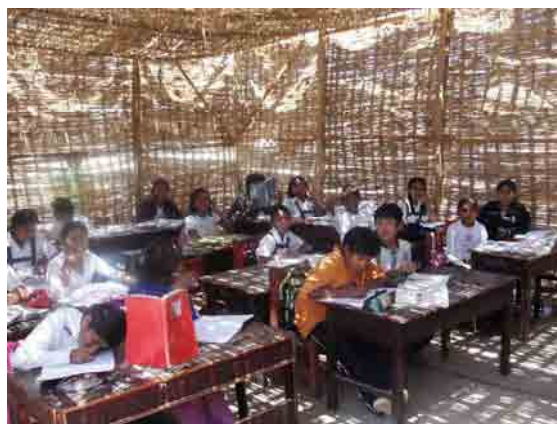
写真一 4 : 仮設校舎

教室が使用禁止のため仮設教室で不便を強いられ授業を受ける生徒達。

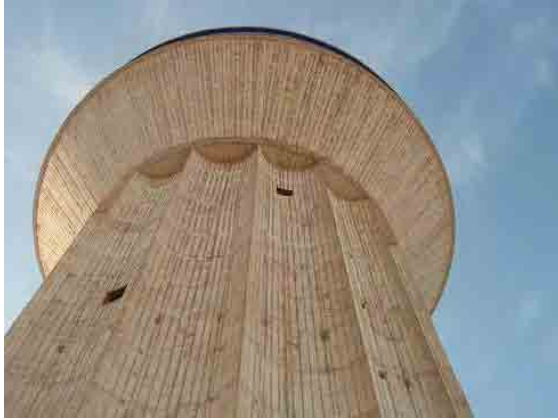
写真一 1 : 給水タワー

マンサニーヤ給水タワー (本計画対象施設) 高さ約 33 m・直径 13.5 m
容量 1,500 m³

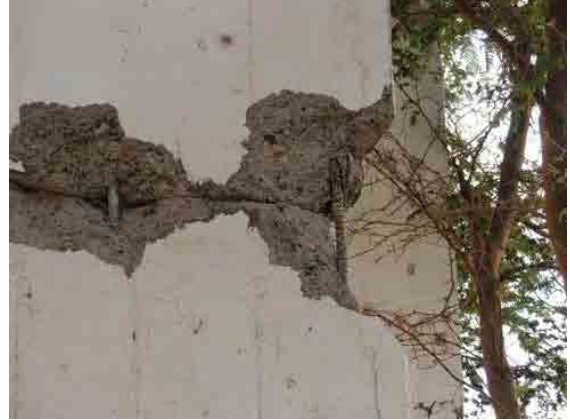
写真一 2 : 外壁の亀裂

給水タワーの下部約 2.5 m の高さで、ほぼ全週に渡り、地震による亀裂が発生している。コンクリートが損壊し鉄筋が剥きだしとなっている。

同表によると、EMAPICA が管轄している 15 基の貯水タンクの内、約半数に相当する 7 基のタンクがタンク本体や高架タンクのタワー・支柱のひび割れ等の被害を受けて運用停止あるいは貯水量を制限するなどの措置を取っている。この内、本計画対象のマンサニージャ地区とロス・アキーヘス地区の 2 基の高架タンクがタワー部分や支柱にコンクリートの剪断破壊が発生して深刻なダメージを受け、現在でも運用を休止したままである。

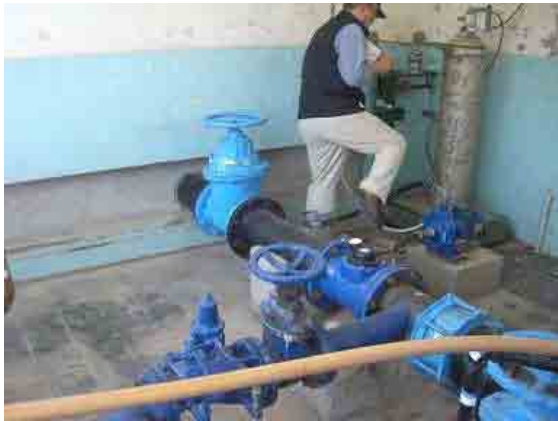
写真一 3 : 第二ポンプ場・NO.2 ポンプ

既設の第二ポンプ場の NO.2 ポンプは揚水のための吐出能力が不足であるため本計画で新設ポンプを整備する。

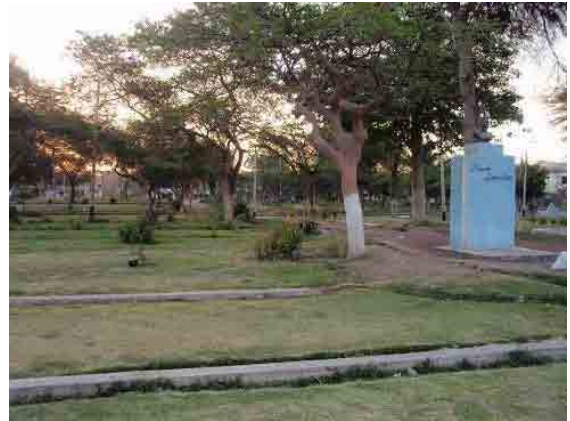
写真一 4 : 新設予定地

既設の敷地は被災した給水タワーが残存しており用地が無いため約 300 m 離れた近隣の公園内へ移設する。
