第3章

斜面災害のハザード・リスク評価

3.1 ナラヤンガート～ムグリーン道路の斜面災害タイプ

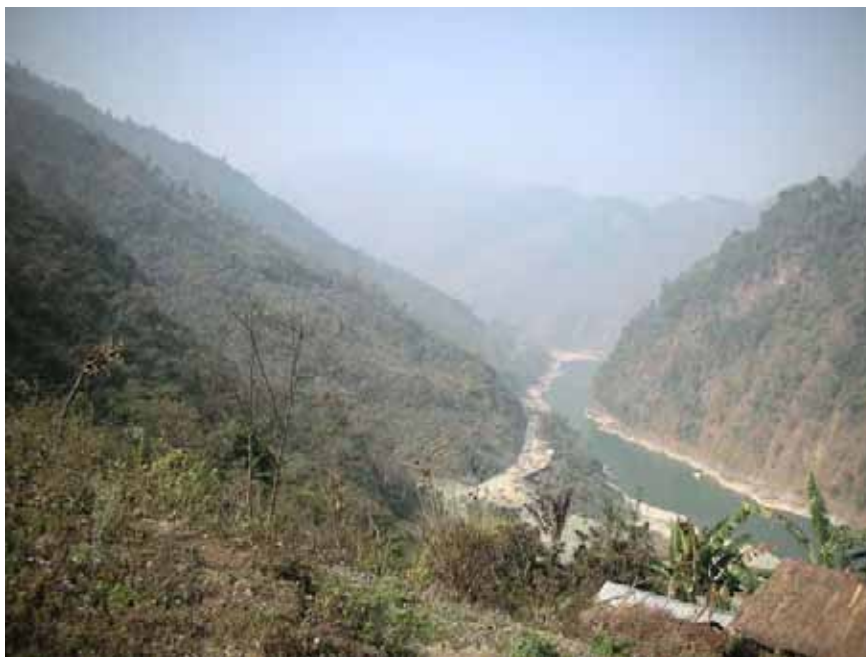
図 3.1.9 トリスリ川沿いの北向きの流れ盤斜面、道路

この 500 m 区間内では小規模な斜面崩壊と地すべりが多い。

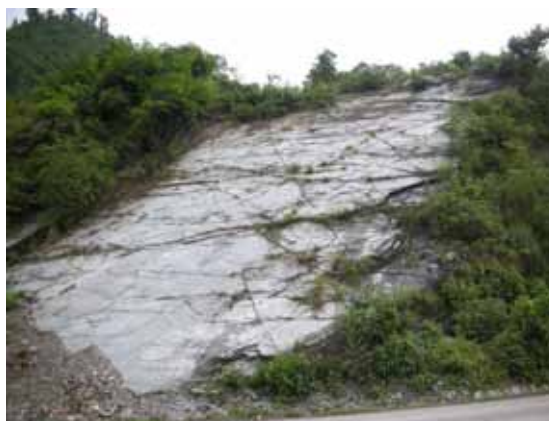
図 3.1.11 基盤岩の層理面すべりによって形成された典型的な流れ盤斜面（CH 25+500, リグディコーラ（Rigdi Khola）付近）

本区間内では、3 箇所地すべり可能性斜面があり、本調査ではこれらを SL-2、SL-3、SL-4 と命名し、SL-1 同様、構造物対策の検討箇所として、さらに詳しく調査した。これらの箇所以外にも、多くの層理面すべり（岩すべり）が道路沿いに観察される（図 3.1.10 および図 3.1.11 参照）。

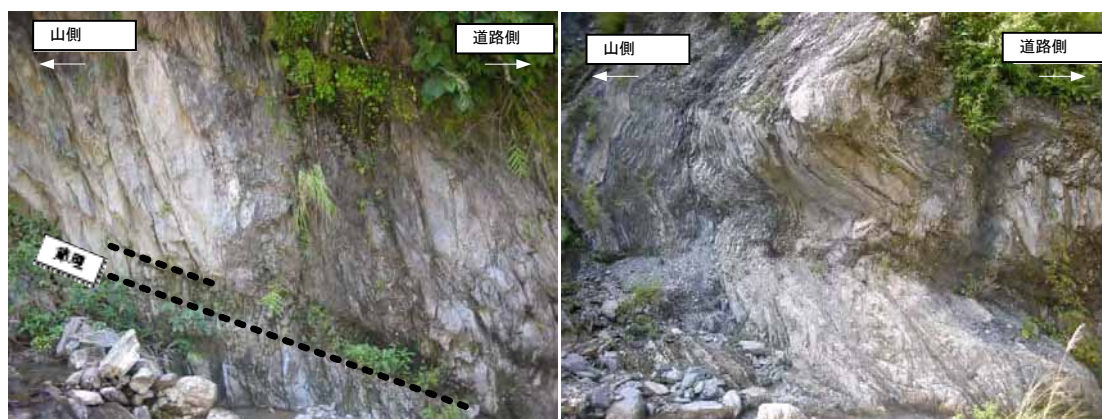
図 3.1.12 ノープル層の千枚岩のノンテクトニック変形構造（左：道路に向かう傾斜節理、右：千枚岩の重力性褶曲）

基盤岩は主に千枚岩・砂岩（場所により珪岩）の互層から構成され、風化は岩盤中深くまで進行していると推定される。岩石は重力性クリープを示唆する多数のノンテクトニック変形を有しているほか、テクトニックなせん断変形も頻繁に認められる。図 3.1.12 に示すような低角度の節理が千枚岩中に発達している。

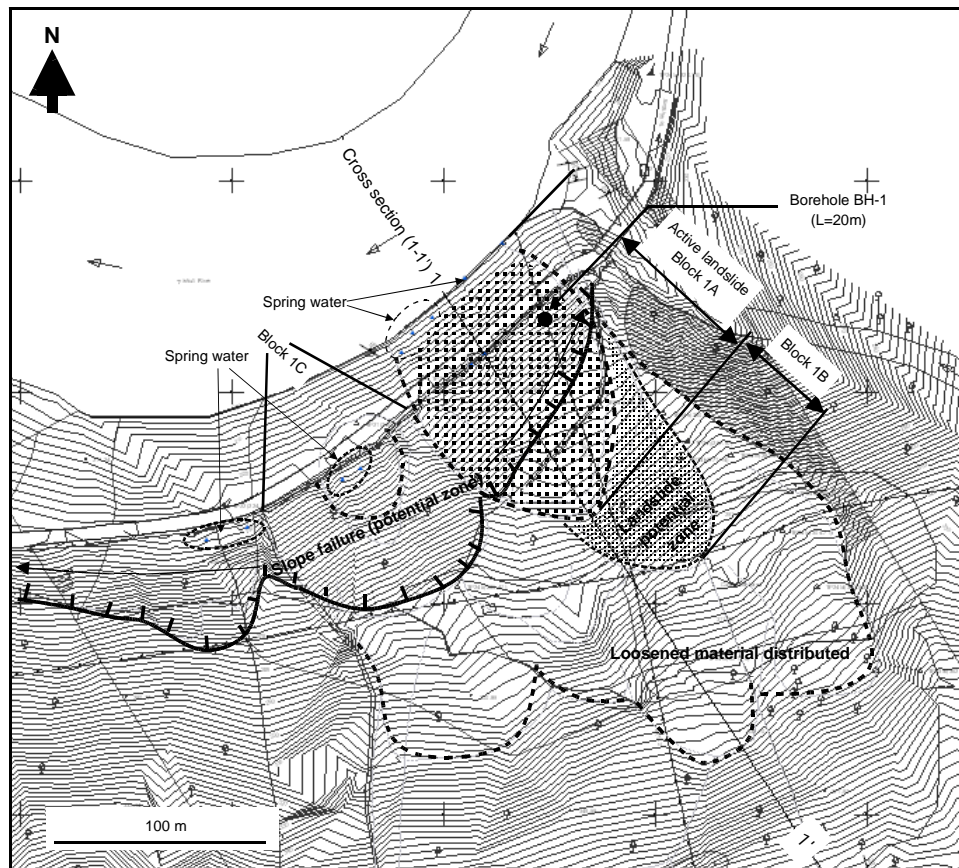
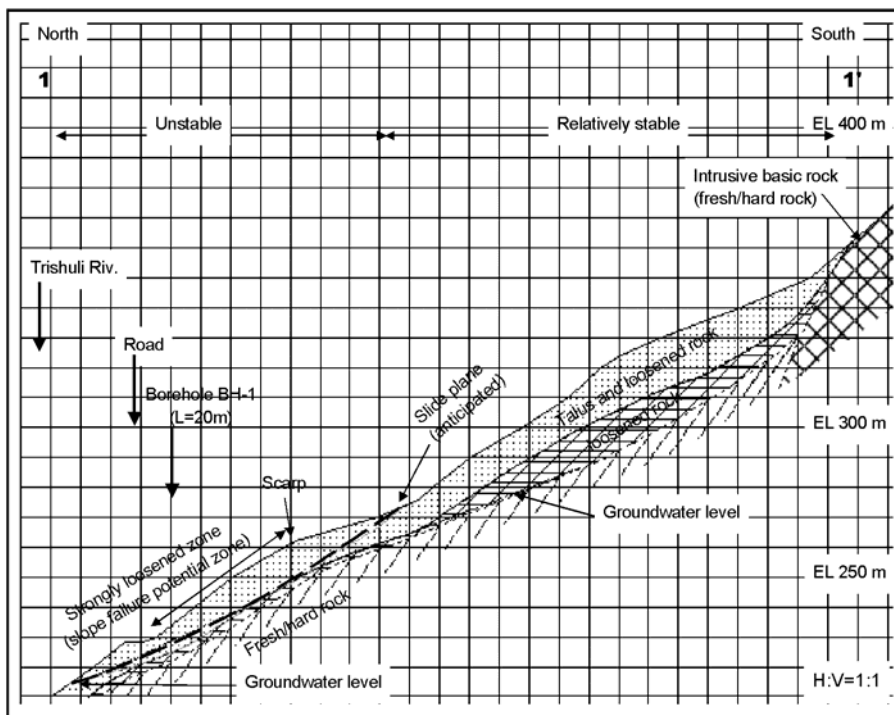
図 3.2.2 SL-1 の平面図と断面図

図 3.2.2 に SL-1 の平面図と断面図を示す。図 3.2.2 に示すように、標高 230m から 250m 付近にかけて連続的な滑落崖が存在する。この滑落崖は道路に面した斜面崩壊の頭部に相当する。滑落外上部では地すべりを示唆する地形的な特徴が判読できる。とくに最も明瞭な地すべりブロックは図 3.2.2 中にブロック 1A として示される。

地すべりブロック 1A は崖錐堆積物および緩んだ千枚岩より構成され、流れ盤構造を有している。これらの未固結堆積物や緩んだ基盤岩は地すべりとなる可能性がある物質であ

る。新鮮で硬質な岩盤は約 10m より深いところに分布する。

BH-1 孔内の平均的な地下水位は GL-3m である。この水位はサイト東側の溪流の水位に一致する。2007 年の雨季には多くの湧水箇所が観察されている。

地すべりブロック 1A は流れ盤構造と関係している。下方斜面の緩んだ物質は上方斜面の物質によって道路に向かって押されている。

SL-1 の地すべりはもともとトリスリ川の浸食によって始まったものと考えられる。その後、地すべりおよび関連する斜面崩壊はブロック 1A 区間の道路建設時の切土によって活性化したと考えられる。ブロック 1A が道路に向かって滑動した場合、ブロック 1B が滑動を開始する可能性がある。

選定した 4 つの地すべり可能性斜面のうち、この SL-1 斜面が最もハザードの可能性が高く、典型的な地すべりサイトである。

ハザード防止の対策工として、地下水を適切に排除する安定化工法が必要と思われる。

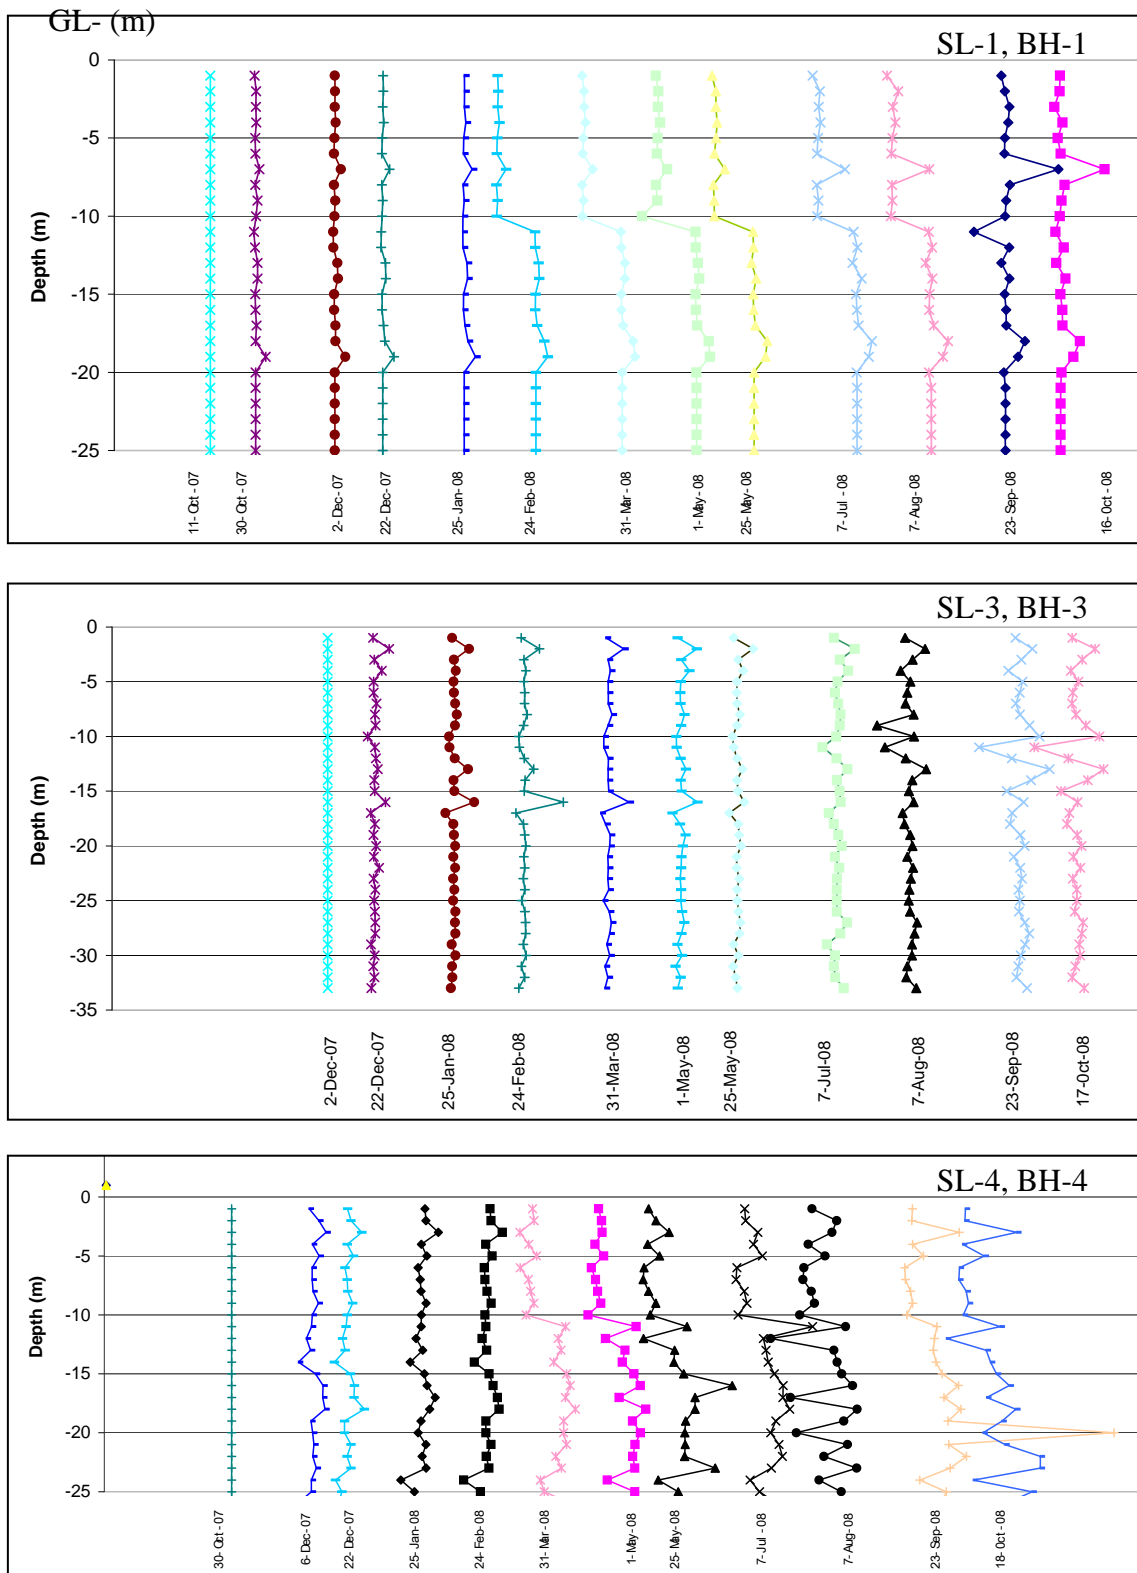
図 3.2.3 パイプひずみ計変動図 (BH-1 孔、BH-3 孔、BH-4 孔)

BH-1 孔に設置したパイプひずみ計の計測結果から、GL-7m 付近に雨季にかけて軽微な動きが認められたが、著しい歪みの進行は認められない（図 3.2.3 参照）。

BH-3 孔に設置したパイプひずみ計の計測結果は、累積的な動きを示していない (図 3.2.3 参照)。しかし、不安定岩塊 (ブロック 3B) が 2007 年に崩壊した石積擁壁を未だ圧迫している。

BH-4 孔に設置したパイプひずみ計の計測結果は、累積的な拡大傾向を示していない（図 3.2.3 参照）。

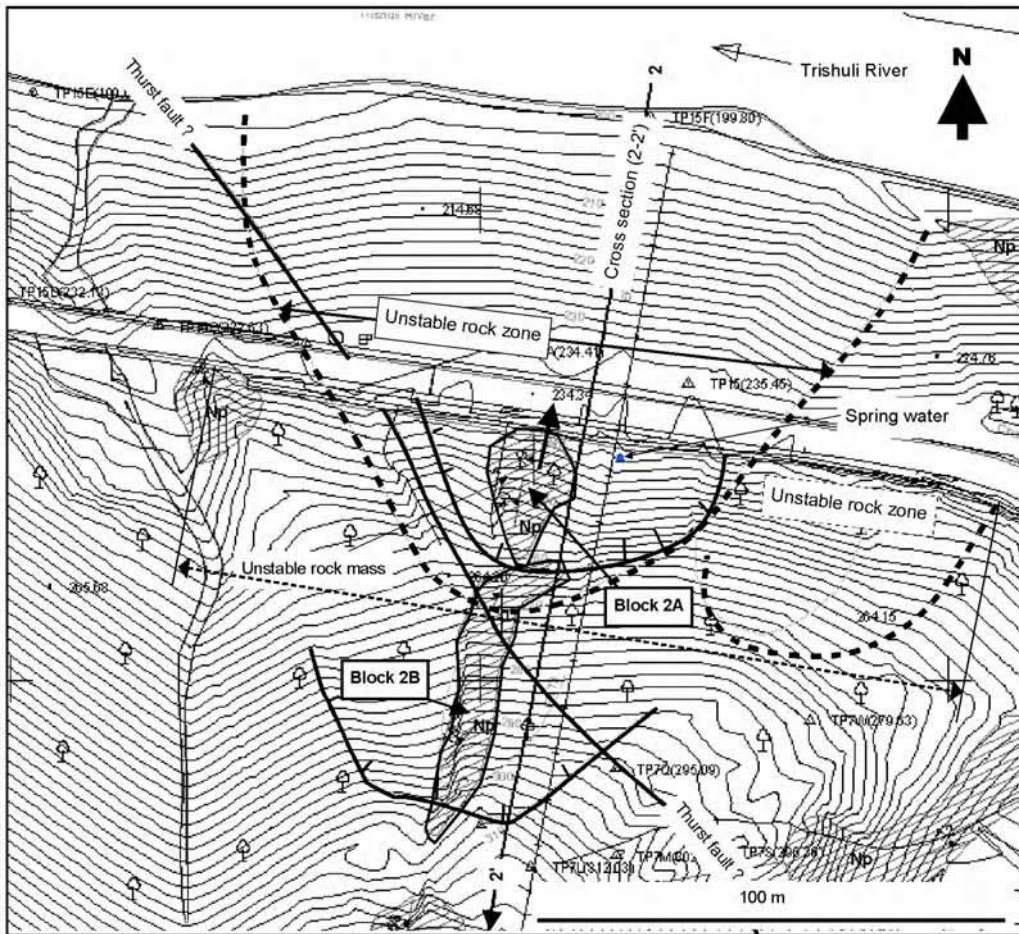
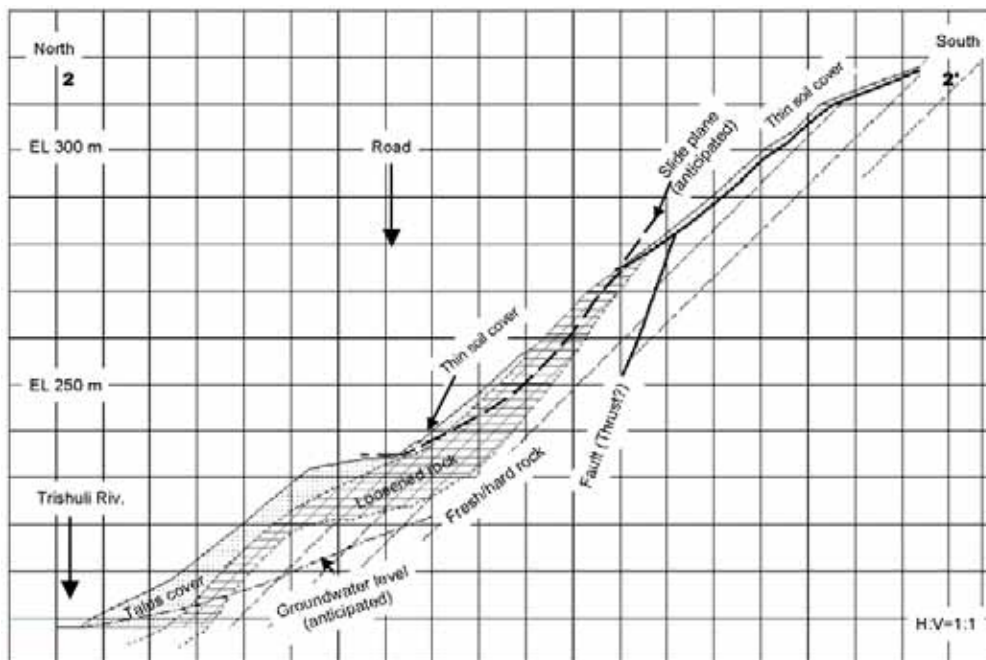
図 3.2.4 SL-2 の平面図と断面図

図 3.2.4 に SL-2 斜面の平面図と断面図を示す。表 3.2.1 に述べるように、道路側に向かって不安定岩塊が存在する (Block 2A、図 3.2.4 参照)。ブロック 2B はブロック 2A の背後に位置している (図 3.2.4 参照)。

しかし、SL-2 自体、それは典型的な地すべり地形を示しているわけではない。等高線はむしろ基盤岩の構造をよくあらわしている。

ブロック 2A とブロック 2B を含む斜面は流れ盤斜面である。道路の川側斜面は比較的厚い崖錐堆積物によって覆われ、基盤岩は露出していない。

斜面の表面の岩石はもともと緩んでおり、ブロック 2A の動きは道路建設時の切土によって始まったものと考えられる。

不安定岩塊の動きは地質構造すなわち、流れ盤と関係している。想定されるすべり面は基盤岩、おそらくは砂岩の層理面を使っていると考えられる。ブロック 2A が崩壊した場合、ブロック 2B が道路へ向かって滑動を開始すると思われる。

しかし、ブロック 2A の想定最大範囲は約 600 m²で、それは地すべりとしては小規模と考えられる。また、当該道路区間中の地すべりとしては、比較的小さい。そのため、崩壊した場合も著しく深刻な規模にはならないと考えられる。

山側の斜面については、地表付近の緩んだ岩盤 (図 3.2.4 参照) に対する対策工を検討する必要がある。いっぽう、川側の斜面は現在比較的安定していると思われる。図 3.2.4 に道路斜面の対策工対象範囲を示す。

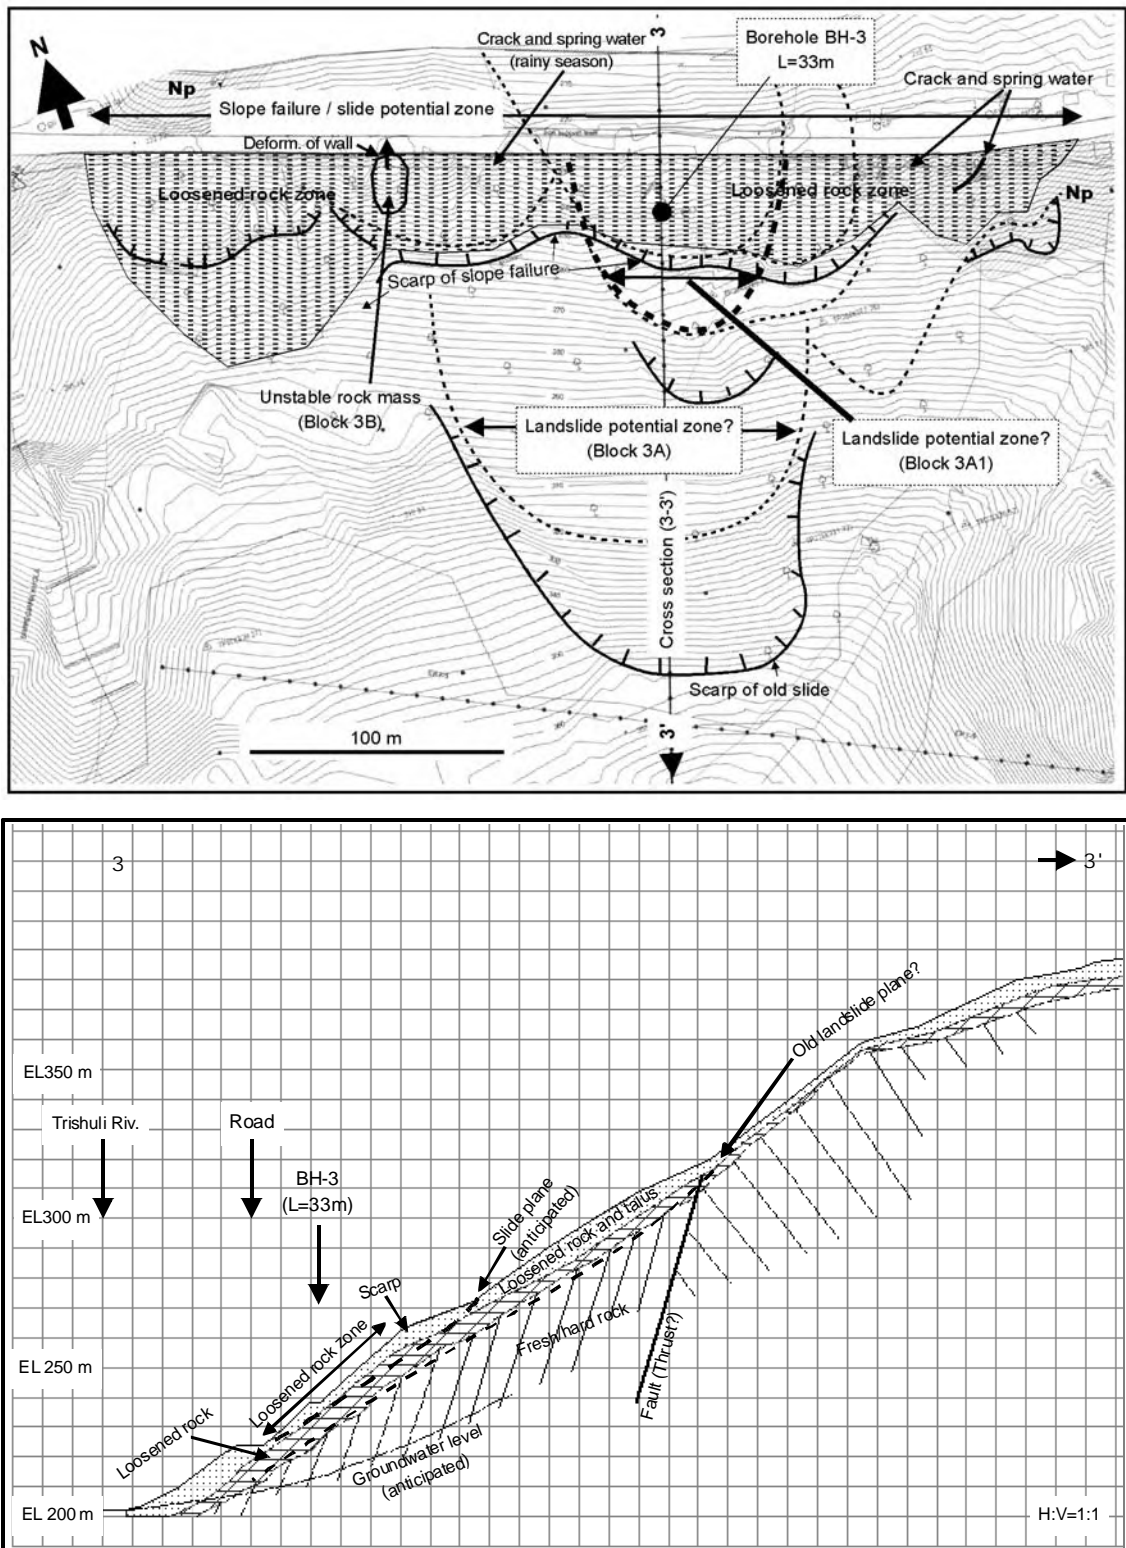
図 3.2.5 SL-3 の平面図と断面図

図 3.2.5 に SL-3 斜面の平面図と断面図を示す。地すべりを示唆する典型的な地形的特徴は、平面図に示した断面線 3-3' に沿って標高 200m から 320m 付近に認められる (図 3.2.5 の上参照)。標高 260m の等高線沿いには斜面崩壊による滑落崖が存在する。

現在のところブロック 3A とブロック 3A1 は滑動していないようである。しかし、大雨の場合にはそれらが滑動する可能性がある。

地すべり (ブロック 3A とブロック 3A1) はトリスリ川の浸食によって開始したと考えられる。その後、道路建設に伴う切土により地すべりの滑動は加速されたと考えられる。一方、ブロック 3A の地すべりよりもむしろ、浅い深度 (深さ 5m 程度まで) の層理面すべりや斜面崩壊の方が活発である。そういった現在の斜面の挙動は地すべりに関連する動きである可能性がある。なお、現在標高 260m より下の切土斜面の崩壊は、ブロック 3A1 の両側に拡大していくと考えられる。

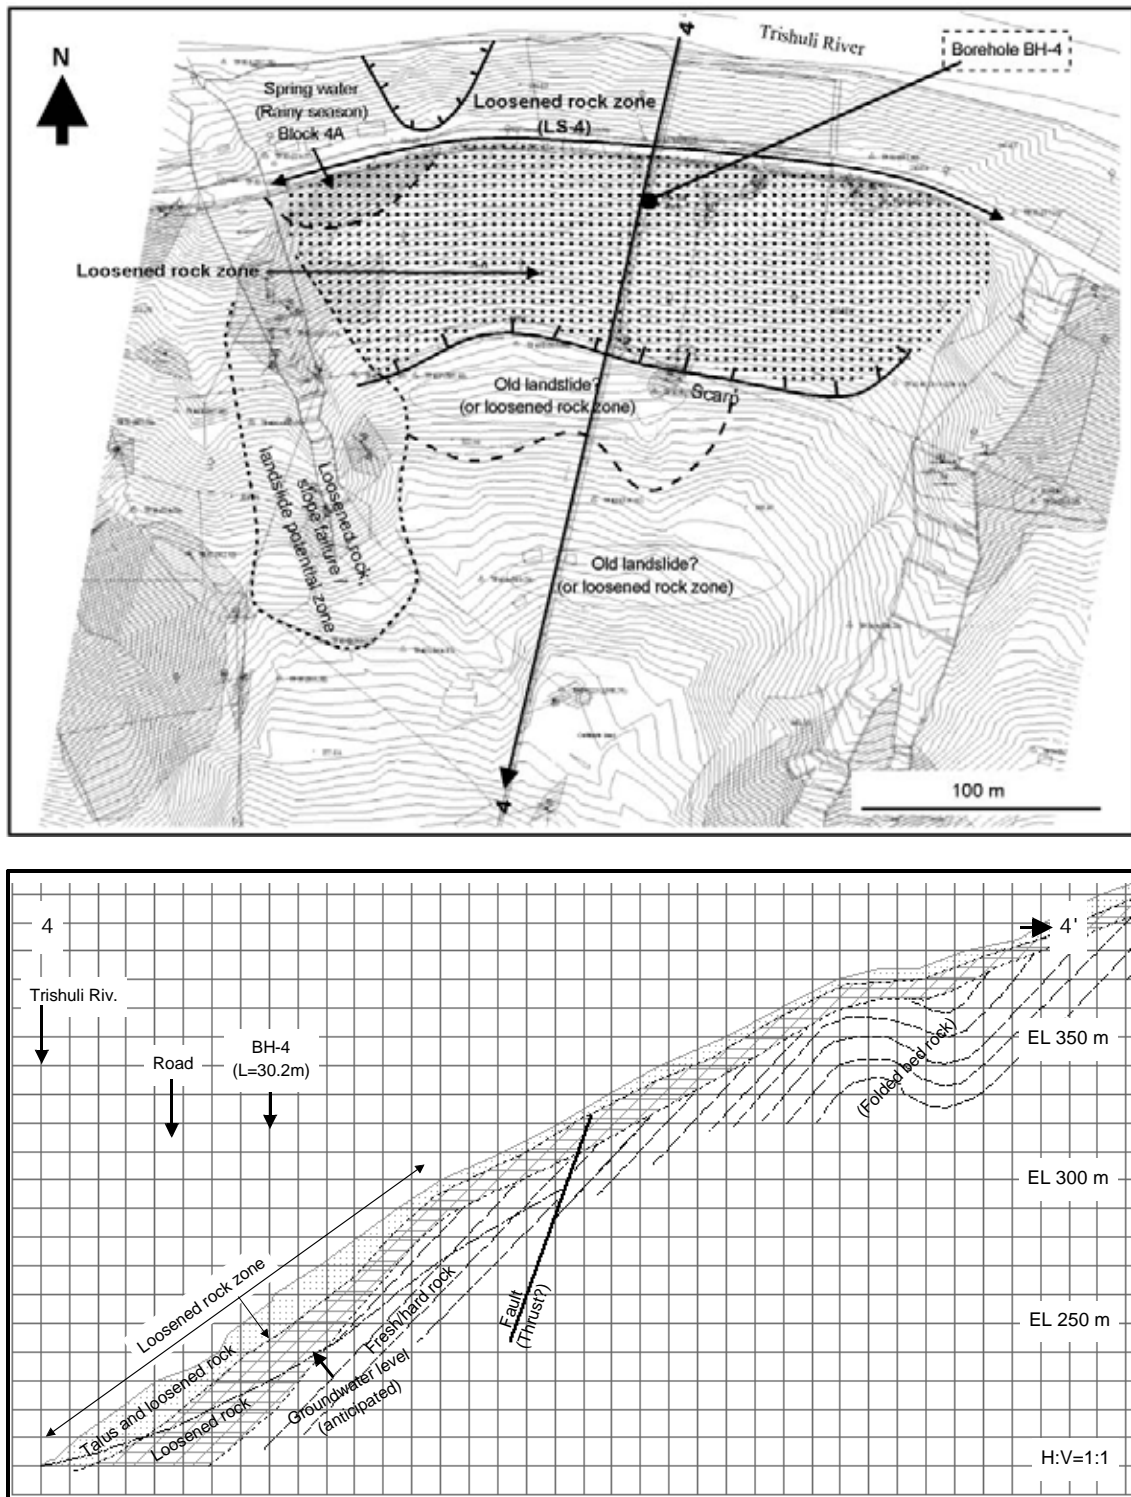
図 3.2.6 SL-4 の平面図と断面図

図 3.2.6 に SL-4 斜面の平面図と断面図を示す。当初、この斜面は、等高線が典型的な地すべり地形（斜面の等高線がトリスリ川へ向かって凸に突き出す形）を示していることから大規模な地すべりである可能性が考えられた。しかし、等高線の形状は単に崖錐堆積物分布域を示すものであることが明らかになった。

一方、標高 300m の等高線に沿って、斜面崩壊の滑落崖が存在する。

斜面は北向きの流れ盤構造を有している（図 3.2.6 下）。ボーリング孔 BH-4 では、基盤岩は深部まで緩んでおり、ボーリングの掘進中に深度 24m 以深で孔壁崩壊が頻発した。しかし、地表踏査では、この斜面が地すべりであることを証明する現象は認められなかった。

道路の山側斜面の擁壁上には緩んだ岩盤、不安定な岩塊、千枚岩の転石がたびたび認められる。この状態は、斜面崩壊によるものと考えられる。これらは標高 230m から標高 300m の間で観察される。

道路へ向かう大きな地すべりが存在する可能性はきわめて低い。考えられうるハザードはブロック 4A とその隣接斜面での斜面崩壊と落石である。このような斜面崩壊は主に道路建設時の切土に誘発され発生したのと考えられる。
