4. 煙燻対象道路の概況

ジェリコ市道路調査書票一舗装整備要請道路 (1/23)

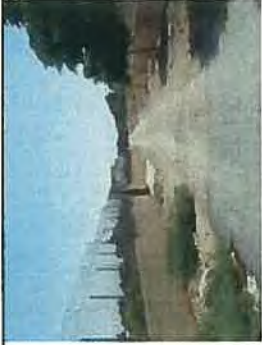
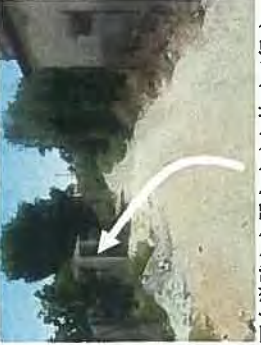
終点側	Hashim Balou 道路機能 コメント	延長：400m 道路幅：5.7-9.0 m 2本の南北の地区内道路を接続する機能を持つ道路 (Missing Link)。 未舗装道路であり、縦断凹量 10~20cm 程度である。起点側は両側に住居/壁があり、5.7m 幅と狭い。この区間は 5m 幅で整備し、それ以降は 9m 幅で整備する。
15

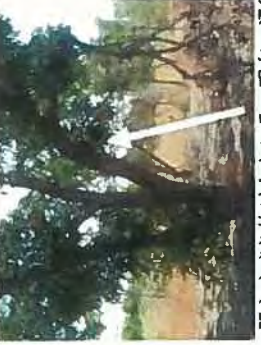
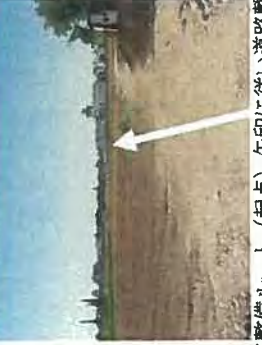
写真左の門をくぐり抜けたところ。現在、通行不可。	Al Hadad 道路機能 コメント	延長：180m 道路幅：4.5m 2本の南北の地区内道路を接続する機能を持つ(Missing Link)。 起点側に未舗装道路があり、その先は農地となり、木及びフェンスがあるため、現在、通過不可。また、土地収用に関し、住民からの合意をとれていない。起点の美保道路は 4.5m と幅が狭いものの、市側はフェンス等の障害物を撤去して 8m 幅で整備したい方向である。
16

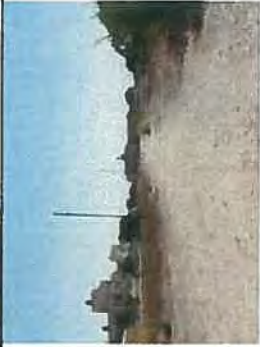
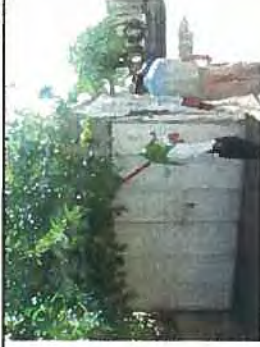
道路予定区間の中央に Steel の小屋がある	コメント 未舗装道路であるが、中央に鋼製小屋 (写真右) があるため、現在通行不可。道路建設するためには、小屋・フェンスの撤去や草木の伐採が必要となる。また、Septic Tank が埋まっており、移設が必要となる。住民側は小屋、Septic Tank の移設費をジェリコ市に要求しているが、市側は拒否している。	2本の南北の道路を接続する機能を持つ道路(Missing Link)。
18

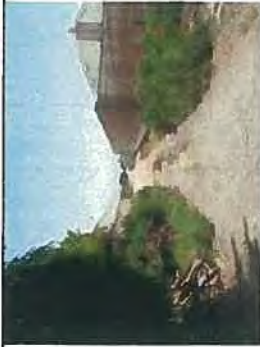
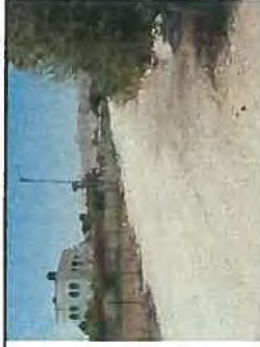
Abu Faris Esed 道路機能 コメント 未舗装道路。EU プロジェクト道路とつながり、舗装道路網が接続される。一部、写真左のように両脇にビニールハウスがあることから、この箇所のみ7m幅(舗装は5m幅)とする。市側は並行して舗装道路要請 No.67 があるため、この道路の優先度は低いとしている。	延長：400m 道路幅：7.0m 南北の並行する Patesstine St と Athawara St. を接続する道路(Missing Link)。
19

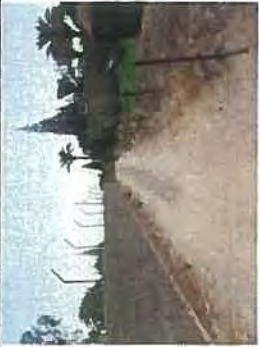
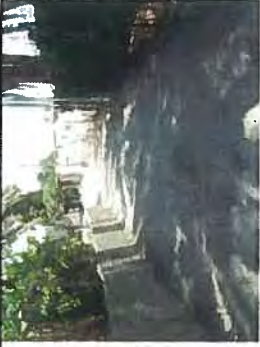
狭幅員区間 (現在、歩行者のみ通行可)	Abu Earam 道路機能 コメント 現在、狭幅員のため、車両通行不可。木の伐採、フェンスの撤去が必要となるが、撤去しても一部区間の幅員は3.5mしかとれない。住宅が多く立地している。	延長：200m 道路幅：2.2-4.0m 地区内の並行する南北道路を接続(Missing Link)し、幹線道路 Amman St. へ容易にアクセスするための道路である。
20

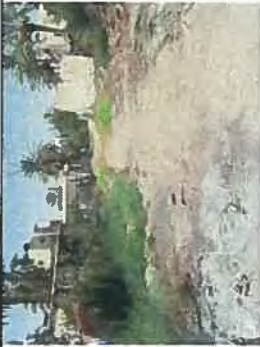
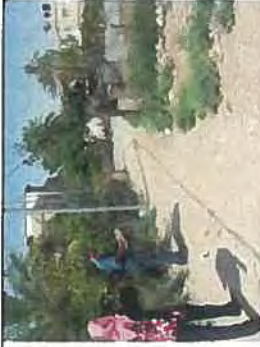
フェンスがあり狭幅員	Al Satafi 道路機能 コメント 幅員確保するためには、コンクリート小屋(障壁)及びフェンス撤去が必要となる。市中心部に近く、周辺は住居が多く建っている。なお、街路灯整備要請区間(No.10)ともなっている。	延長：90m 道路幅：3.0-5.4m 地区内の南北方向を接続する道路であり、Missing Link 区間である。

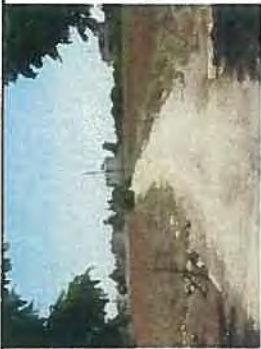
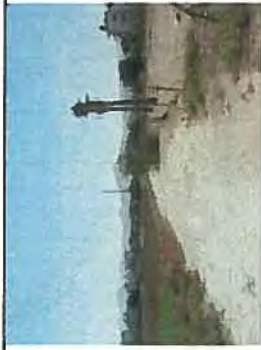
住宅地の南北の道路を接続する道路(Missing Link)である。  未舗装道路であり、縦断凹凸量 10~20cm 程度である。右側に灌漑の ditch があるが現在使われていない。沿道は農地である。	
22

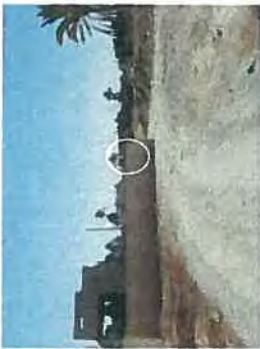
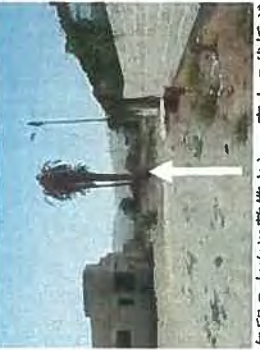
Al Sakakini 道路機能  コメント 未舗装道路が一部あるが、それ以降は草木が生えており、車両通行不可である。道路を整備するためには、写真右にみられる大きな木の伐採、水道管の移設があげられる。また、写真左にみられるように道路用地に壁が立っておりその撤去も必要となる。	延長：310m 道路幅：なし
23

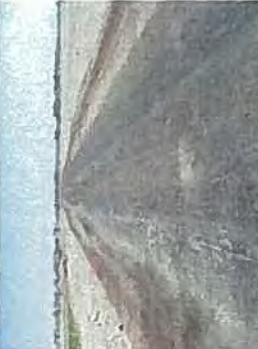
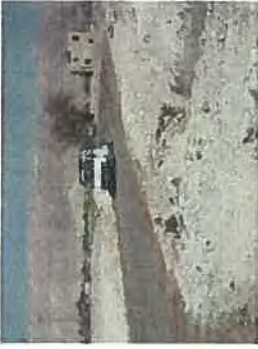
コメント 舗装路面が損傷している。現在、フランスの援助で実施されている道路プロジェクトと接続する道路である。当初 20m 幅員を想定していたが、予算の関係で 12m の舗装道路 (4車線) のみとなったようである。縦断が大きく、沿道に比べて低いいため、道路整備の際は盛土対策が必要である。ペドウィンの移転が必要になるが、現地調査による移転に合意しない可能性がある。	Iron factory street 道路機能 延長：2100m 道路幅：7 m 鉄工場及び計画中の農産加工団地と市内を結ぶ道路。
79

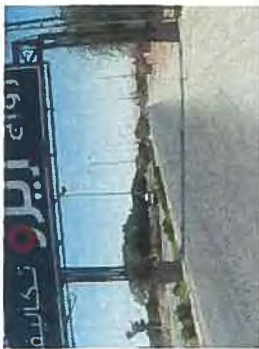
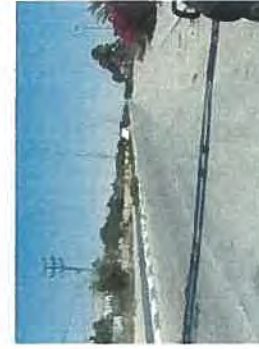
道路機能 舗装年 1994 縦断凹凸量 50mm ひび割れ率 50% 損傷・補修状況 縦にひび割れが連続している。また、亀甲状クラックや剥離、わだち掘れ等が多くみられる。 コメント 当初、約 2km オーバーレイを考えていたが、ワジにかかる区間 500m に限定して、盛土(最大 2m 高)にして、カルバートを配置し、排水に配慮した構造とする。	Al Qudes Street 延長：2000m(500m) 道路幅：20m 他都市からジェリコ市に流入する多くの交通は、この道路を利用し重要な道路である。日交通量は 8,400 台。 舗装年 1994 舗装幅(m) 14m 縦断凹凸量 50mm わだち掘れ量 30mm ひび割れ率 50% 舗装端欠損 あり
80

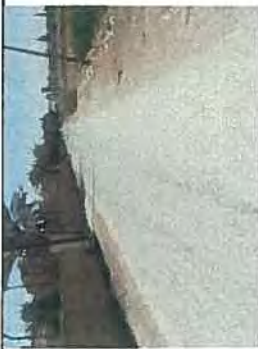
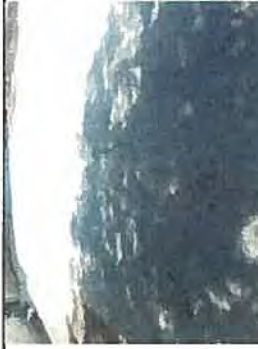
道路機能 舗装年 1986 縦断凹凸量(mm) 10mm ひび割れ率 30% 損傷・補修状況 舗装は古いため、表面の摩耗、部分的なヘアクラックがみられる。ただし交通量が少なく、損傷は大きくない。 コメント 全区間オーバーレイで十分と思われる。	Khalid bin al walid 延長：300m 道路幅：10 m 北部地域と中心部をつなぐ道路 舗装年 1986 舗装幅(m) 4m 縦断凹凸量 (mm) 10mm わだち掘れ量 (mm) 30% 舗装端欠損 なし

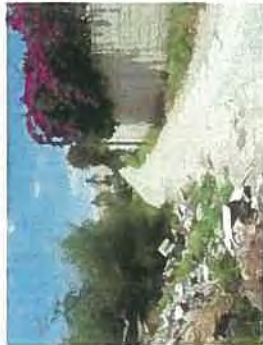
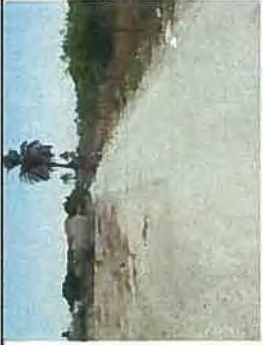
路線 No	現状写真		調査結果	
	起点	終点 (補修の際はフェンスの撤去や木の伐採が必要となる)	Kawla bnt al azwar 道路機能 舗装年 縦断凹凸量 ひび割れ率 損傷・補修状況 コメント	延長：380m 道路幅：3m 並行する南北の道路を接続する道路。 1986 舗装幅(m) 3.0m 50mm わだち掘れ量 (mm) 10mm 60% 舗装端欠損 あり 起点側は、かなり傷んでおり、縦断凹凸量が大きい。また、ひび割れも多く剥離している箇所あり。 路面が酷く傷み、また舗装幅が狭いことから、路盤から再建設して舗装幅 5m に広げて修繕する。
89

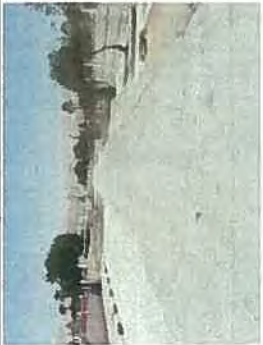
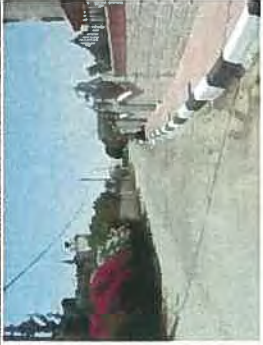
Saaid Sayel 道路機能 舗装年 縦断凹凸量 ひび割れ率 損傷・補修状況 コメント	延長：580m 道路幅：8 m 住宅地域の地区内道路であり、幹線道路の Al Qudés street と接続している。 1998 舗装幅(m) 4.0m 30mm わだち掘れ量 10mm 20% 舗装端欠損 なし 表面の摩耗、老朽化、横方向へのクラックがみられた。交通量は少なく、路面の波打ちもみられないことから、全線オーバーレイで十分と思われる。
90
