ANNEX 22 調査状況およびセミナー風景写真

Rimac地区現地踏査試料採取風景

リンコナーダ地区調査

The Pilot Study for Project Formation for Environmental Improvement of Abandoned Mines

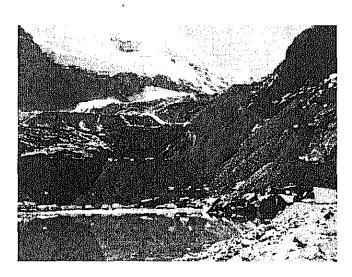
Lunar 地区の廃石(ずり)は Lunar 湖畔まで広がる。 この廃石中から石英脈の ついている粘板岩を地区の 人々が拾い集めキンバレッ テの原鉱とする。

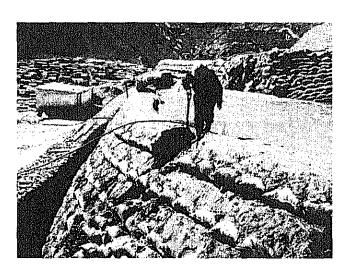
選鉱尾鉱堆積場で堰堤 が崩壊し尾鉱が流出、尾鉱 を詰めた土嚢で修復する。 流出したシアン、水銀を 含む選鉱廃水(泥水)はそ のまま Lunar 湖と Rinconada 湖中間の Molinoパンパに流れ込む。

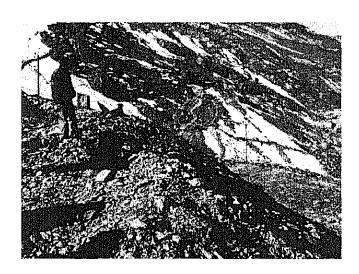
Corporación Minera Ananea 社 Comuni 坑口前 の廃石(ずり)の堆積状況。 廃石(ずり)中の黒色粘 板岩は少量の石英及び黄 鉄鉱が認められ。

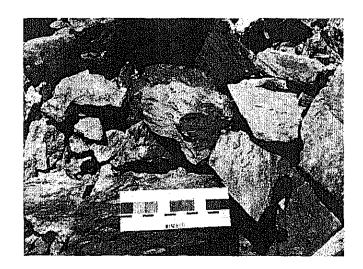
Balcon III 坑口の廃石 中の黒色粘板岩。

少量の硫砒鉄鉱の鉱染 が認められる。

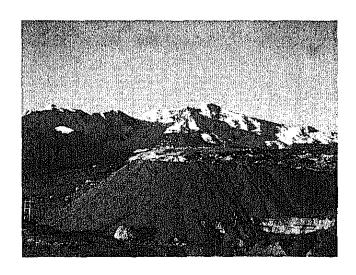
San Antonio de Poto の 漂砂金鉱床採掘現場

手前のプラットフォー ムはモレーン洗浄後の廃 石

廃石中には 0.08g/m³の 金が含まれる。

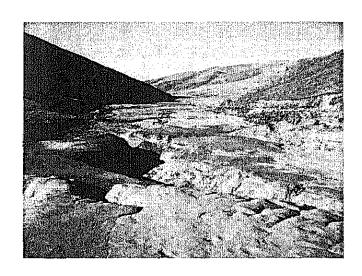
Santa Rosa 鉱山から 排出された廃滓を集約 した Cesilia 堆積場

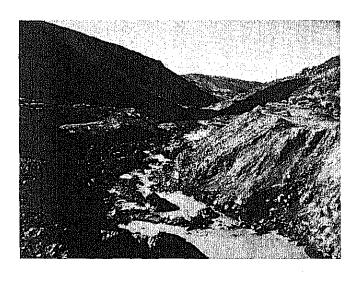
Santa Rosa 鉱山から湧出 する酸性水 (pH2.3) によ り茶褐色に汚濁された Cesilia川

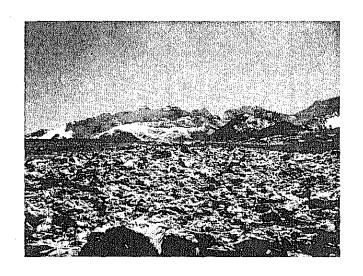
海抜 4800m のパンパに廃 棄された生活廃棄物

La Rinconada 集落から廃 乗されたビニール袋に包ま れた生ごみを含む廃棄物が 放置されている。

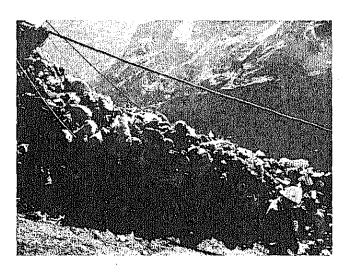
Rinconada 鉱山周辺に廃 棄された生活廃棄物

La Rinconada 集落から廃 棄された生ごみを含む廃棄 物は集落周辺、鉱山周辺に各 所に積み上げられている。
