東ティモール民主共和国 インフラストラクチャー省 水道衛生局

# 東ティモール民主共和国 ベモス-ディリ給水システム 緊急改修計画 基本設計調査報告書

平成 21 年 3 月 (2009 年)

株式会社 三祐コンサルタンツ

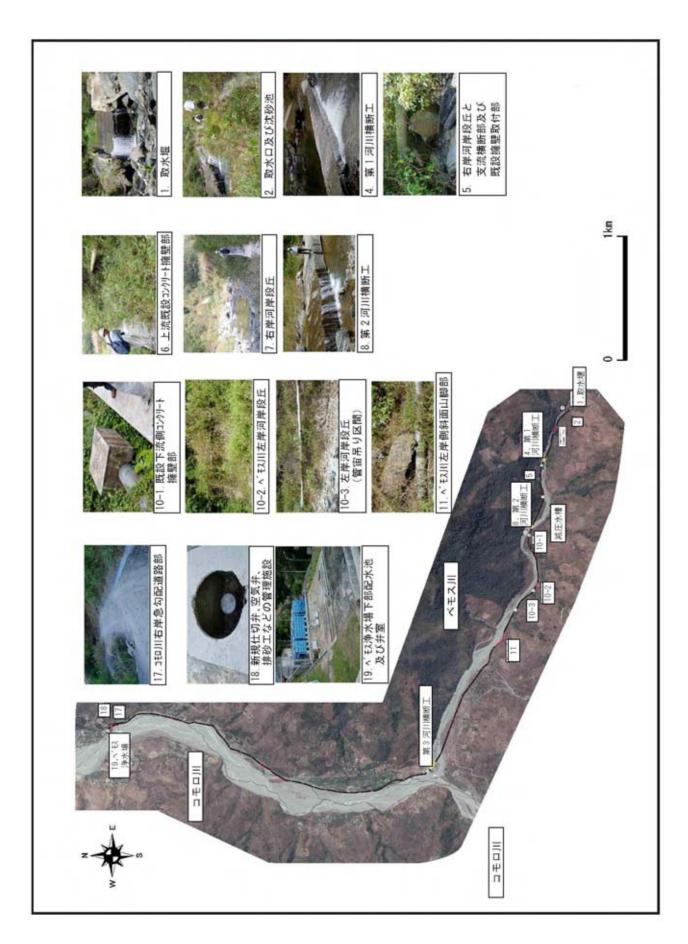
図 3-1.2 ベモスーディリ給水システム改修箇所の現況

改修箇所	区間長	問題点	重要度
1	取水堰	_	・堰頂、シュート部および導流壁の表面の磨耗。 ・エプロン(シュート部)下流側が基礎、減勢池のフトン籠を含め完全に流失し、下流は滝壷となっている。洗掘が進行すると堰機能が失われる可能性がある。	A
2	取水口および 沈砂池	17m	・既存施設では導水管に多量の土砂、砂礫、落葉等が混入し、 維持管理のため断水日数が増え、運用上困難をきたしている。 ・現況の施設は構造上、排砂、除塵等の維持管理が困難。	A
3	0+220~0+260 左岸落石対策	41m	・露出配管区間で、管路ルート上部に大岩があり下の岩に支えられているが、大地震時に滑落する可能性がある(管路に損傷痕はない)。	С
4	0+495~0+545 第1河川横断 工	50m	・2004 年洪水で管が破断し、下流側に敷設替えされた。現在、付替された保護コンクリートの下流側に洗掘がある。 ・建設時にあった右岸の河岸段丘は侵食され、付替管立上げ部が露出している。この部分が洪水流との水衝部となっており、更なる洗掘と転石等による管路損傷が予想される。	A
5	0+584~0+742 右岸河岸段丘 と支流横断部 および既設擁 壁取付部	200m	・埋設管路は、洪水時に河岸段丘が洗掘されたため約23m配管が露出し宙に浮いている。 ・既設管路の支流横断箇所20m区間はコンクリート巻立となっていて、巻立部の下流側が0.4m程度洗掘されている。 ・このまま洪水等による洗掘が進めば、流石、転石等により管の折損等の可能性がある。	A
6	0+787~0+876 上流既設コン クリート擁壁 部	80m	・この区間は河岸部に埋設されていたが 2005 年 3 月の洪水により被災し露出したため DNSAS がコンクリート擁壁により管路河川側を補強した。 ・上流側に落石が多く、IP23 付近では落石による管の損傷がある。また、既設擁壁の頂部は洪水時に流水が越水していると判断される	A

_			
7	0+876~0+947 右岸河岸段丘	100m	・上流側コンクリート擁壁部終点付近から澪筋が左岸側に移行しているため、右岸側の河岸段丘の斜面(ほぼ垂直)には現在新しい洗掘跡はないが、一部崩壊箇所があり流路が変わった場合、容易に洗掘を受け、管路が露出、宙吊りになる可能性がある。 ・現地調査結果から、洪水時にベモス川の河道が落石や転石などに影響されて容易に変化する可能性があると判断される。	A
8	1+142~1+220 第 2 河川横断 工	80m	・河川中央部のコンクリートブロックによる護床工を残し、左右岸のフトン籠の護床工は流失。護床工の下流は大きく洗掘。 ・特に左岸側の洗掘が激しく、フトン籠流失、コンクリート護床工下流側が基礎にまで及ぶ 1m 以上の洗掘が生じている。また下流側は急勾配となっており、特に左岸側は急流の澪筋状に洗掘が進んでいる。 ・左岸側の河岸護岸工は根固めブロックが流失し、フトン籠が変形。 ・右岸側の河岸護岸工は水衝部でないためほぼ原形を留めている。	A
9	1+358減圧水槽 バイパス管	-	・バイパス管の錆が進行している。 ・バイパス管仕切弁の弁管なし。 ・下流側導水管本管流出弁から漏水している。	С
10-1	IP34 / IP36 (1+420~ 1+530) 既設 下流側コンク リート擁壁部	59m	・この区間にはフトン籠護岸工が設置されていたが、2004年の 洪水で流失し埋設管が露出したため DNSAS がコンクリート 支台を設置したが、2005年洪水で支台の一部が流失。 ・更にコンクリート擁壁を設置し、河川側を補強したが、現在 では擁壁の基礎が洗掘を受け転倒の危険性がある。 ・管路の上部山腹は強風化岩の斜面であり、露出管周辺に落石 が散在していることから落石による損傷の恐れがある。	A
10-2	IP42 付 近 (1+938) ベモス川左岸 河岸段丘	50m	・IP42 付近は低い河岸段丘が洗掘を受け、管路が地山裾部に張り付いたように露出している。このことから、洪水時には配管ルート付近まで流水が及ぶ可能性がある。 ・周辺に落石が見られ、露出管損傷の恐れがある。	A

16	5+766~6+036 コモロ川右岸 支流横断工	60m	・建設当初はフトン籠護岸工とアクセス道路盛土下に管路が埋設されていたが、コモロ川洪水によりフトン籠護岸工および盛土が流失し、管路が約50m露出した。また、その中間では支流からの流出土砂に埋まっている。 ・管埋設部付近に支流からの落石があるが、管が折損するほどの大きさの落石、転石は見られない。	В
17	7+000~7+100 コモロ川右岸 急勾配道路部	100m	・最下流のベモス浄水場付近から約 60.0m 区間は、道路縦断勾配約 20%の急勾配道路の路側帯に導水管が埋設されている。道路は雨期の強雨と車輌通行により土砂が削られ管路が露出してきている。この状態が続くと、管路は車輌により損傷をうけるだけでなく斜面が崩壊し、管路基礎が破壊され管が折損する可能性がある。	A
18	新規仕切弁、空 気弁、排砂工な どの管理施設		<ul><li>・現況管路への土砂の流入が多く、管体を切断して排砂操作を実施。</li><li>・管路凸部に空気溜りがあり通水阻害を生じている可能性がある。</li><li>・適切な維持管理が可能となるように管理施設を配置する必要がある。</li></ul>	A
19	ベモス浄水場 下部配水池 500m <sup>3</sup> および弁 室	l	<ul><li>・コンクリートの中性化、強度低下と鉄筋の錆びによる劣化が進み、崩壊の危険性がある。</li><li>・壁面には補修跡があり、更に亀裂がみられる。天井下面にはコンクリートの剥落と錆びた鉄筋の露出がみられる。</li><li>・漏水が観測されている。</li></ul>	A

表 3-1.2 協力対象事業の内容						
番号	改修箇所	区間長 (m)	改修方法				
1	取水堰	_	・土砂吐(第1沈砂池)の設置 ・エプロンと護床工の改				
			造 ・越流部およびアバット部の補修				
2	取水口および沈砂池	17m	・取水口の改造 ・管路の一部を取付水路に変更				
			・沈砂池の設置・排砂路の設置				
4	0+495~0+545	50m	・既存管路保護コンクリートのコンクリートによる補強				
	第1河川横断工		・下流に床止め工、護床工を新設				
			・両岸に洗掘防止の護岸工 ・排砂工の設置				
5	0+584~0+742	200m	・配管ルートの変更と水管橋による支流横断				
	右岸河岸段丘と支流横断部お		・支流流路工の設置				
	よび既設擁壁取付部		・排砂工の設置				
6	0+787~0+876	80m	・擁壁と崖間の管周りを砂利と砂で埋戻し、上部をフトン				
	既設コンクリート擁壁部		籠等で保護。 ・擁壁を一部嵩上げ				
			・管路の一部を敷設替えする。				
7	0+876~0+947 右岸河岸段丘	100m	・河岸段丘護岸工				
8	1+142~1+220	80m	・既存のコンクリート護床工のコンクリートによる補強				
	第2河川横断工		・下流に床止め工、護床工を新設				
			・両岸に洗掘防止の護岸工 ・排砂工の改修				
10-1	IP34 / IP36 (1+420~1+530)	59m	・擁壁と崖の間の管のまわりを砂利と砂で埋め戻し。				
	既設下流コンクリート擁壁部		・擁壁を嵩上げ・擁壁基礎部根固工				
10-2	IP42 付近 (1+938)	50m	・護岸工と砂および砂利埋め戻しによる既設管路の保護				
	ベモス川左岸河岸段丘						
10-3	2+094~2+200 左岸河岸段丘	100m	・管路の移設と河床埋設 ・コンクリート巻立て				
	(管宙吊り区間)		・護床工設置				
11	2+365~2+570	179m	・既露出管設計区間であるが落石が多く管に当たっている。

ベモス川左岸側斜面山脚部		・管路の移設と埋設				
17	7+000~7+100 コモロ川右岸	100m	・排水兼用道路(地覆付きコンクリート舗装)の建設				
	急勾配道路部		・路側工の設置 ・支台による導水管の支持と保護				
18	新規仕切弁、排泥施設		・適切な維持管理が可能となるように配置				
19	ベモス浄水場下部配水池、弁室	_	・既設と同等の規模、機能を有する施設を更新する。
