パラグアイ共和国  
水・衛生セクター基礎調査  
最終報告書

Vol.5 写真集

平成 21 年 9 月  
(2009 年)

独立行政法人  
国際協力機構 (JICA)

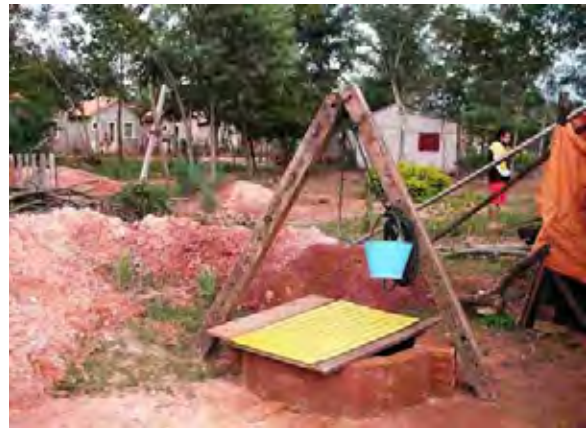
**Caaguazu県 Mercedes村**  
MERCOSURの支援による「アセンタメント」支援プロジェクト  
浅井戸  
施設が機能せず、住民側による掘削

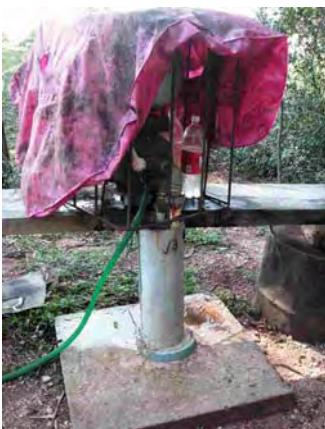
**Paraguari県**  
IDBによって掘削された井戸  
揚水量が不十分のため破棄されたため、土地所有者が個人的に使用している

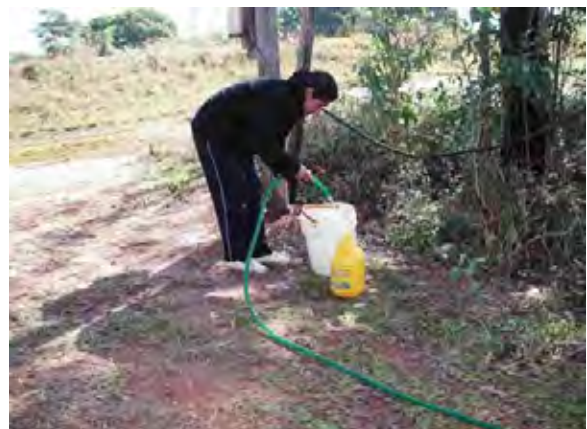
**Paraguari県**  
IDBによって掘削された井戸  
揚水量が不十分のため破棄された代替水源が確保されていないため村落側ではポンプを設置し使用している
