**Note Technique  
Relative à  
l'Etude Préparatoire  
sur  
le Projet d'Amélioration du Système d'Approvisionnement en Eau Potable et  
d'Extension de la Station de Traitement des Eaux de Ngaliema  
dans la Ville de Kinshasa en République Démocratique du Congo**

## Appendice

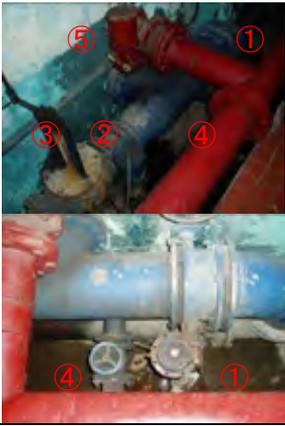
No. de repère :01501 02 *** *** Année d'installation :	<input checked="" type="checkbox"/> Fonctionnel <input type="checkbox"/> Il n'est pas nécessaire <input checked="" type="checkbox"/> A remplacer <input type="checkbox"/> A compléter  <i>Conséquences de dysfonctionnement</i> 4,6%	
	<i>Points à vérifier</i>		
	<input checked="" type="checkbox"/> Endommagé ① <input checked="" type="checkbox"/> Rouille ③④ <input type="checkbox"/> corrosion		<input type="checkbox"/> décoloration <input type="checkbox"/> transformation <input type="checkbox"/> contact
	<i>Conséquences de dysfonctionnement</i>		
Fv14 : No14 Vannes de filtres

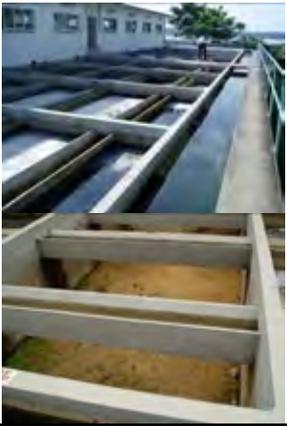
No. de repère :01501 02 191 020 Année d'installation :	<input checked="" type="checkbox"/> Fonctionnel <input type="checkbox"/> Il n'est pas nécessaire <input checked="" type="checkbox"/> A remplacer <input type="checkbox"/> A compléter	
	<i>Points à vérifier</i>		
	<input type="checkbox"/> Endommagé <input type="checkbox"/> Rouille <input type="checkbox"/> corrosion		<input type="checkbox"/> décoloration <input type="checkbox"/> transformation <input type="checkbox"/> contact
	<i>Conséquences de dysfonctionnement</i>		
		9,2%	
Fc3 : Filtre (Série 3)

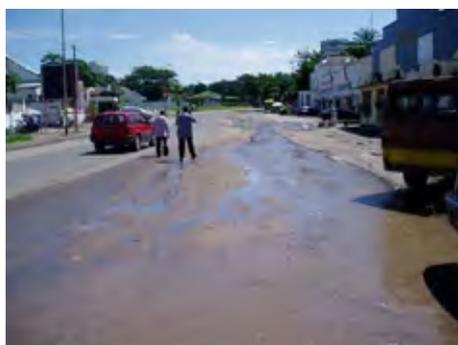
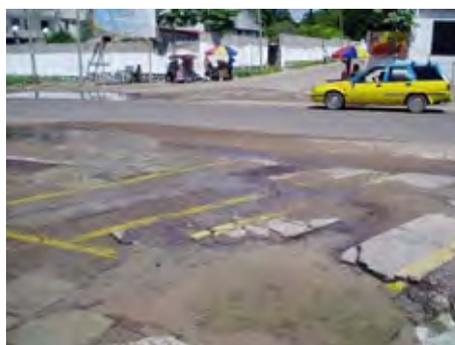
C'est une conduite primaire partant de la conduite de refoulement de  $\phi 700$  et d'une longueur d'environ 1 km en provenance de l'Usine de Ngaliema. Etant donné qu'elle a été posée en 1950, elle est délabrée et présente des fuites.

**Photos : Vue de fuites sur l'Avenue de la Justice**

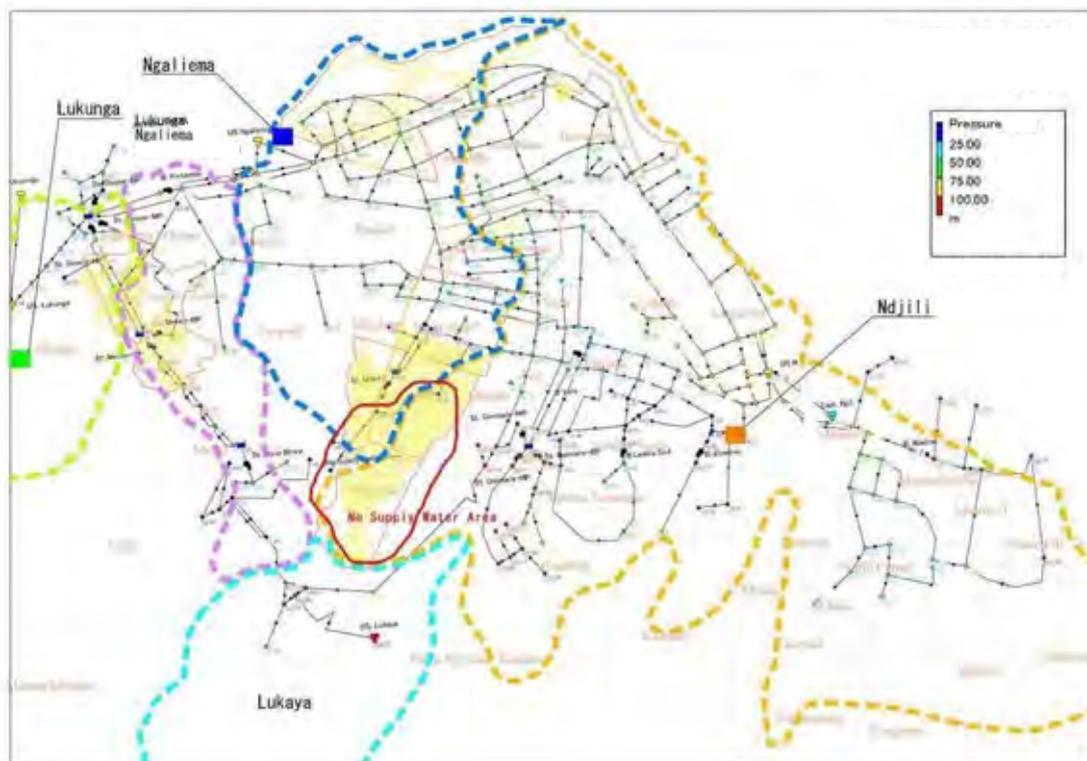
- Aux zones de délimitation entre la commune de Selembao et la commune de Bumbu ainsi qu'au sud de la commune de Selembao de haute altitude, la pression d'eau baisse (zone encerclée en ligne en couleur brune du schéma 3). Pour résoudre ce problème il faut mettre en place les réservoirs de distribution, les pompes booster et améliorer les conduites.

**Schéma 3 : Pressions d'eau calculées sur la base de l'analyse de réseaux**  
 (Zone encerclée de la ligne brune montre la zone où la pression d'eau est insuffisante)
