ベトナム国
クアンガイ省小規模貯水池修復計画
協力準備調査（予備調査）報告書

平成21年4月
(2009年)

独立行政法人 国際協力機構
農村開発部

農村
J R
09-080

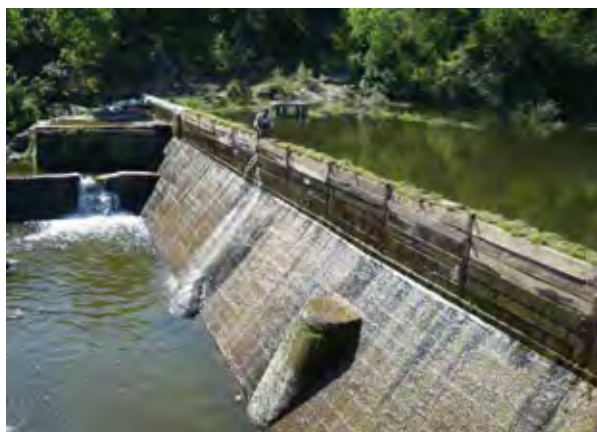
貯水容量確保のため、塞き上げられた洪水吐。流下断面の重大な阻害行為が黙認されている。(Tri Binh 貯水池)

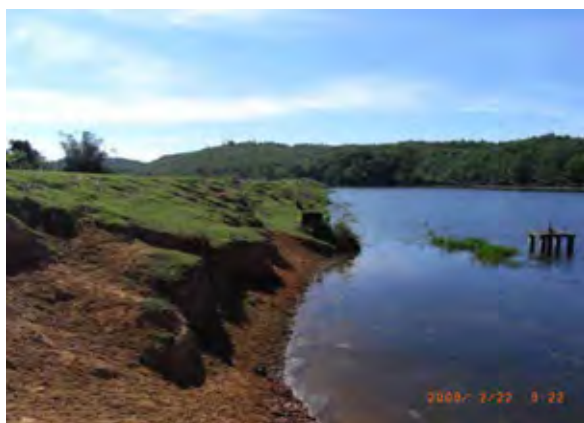
放牧牛の度重なる踏みつけにより堤体上流側が大きく削られている。(同左)

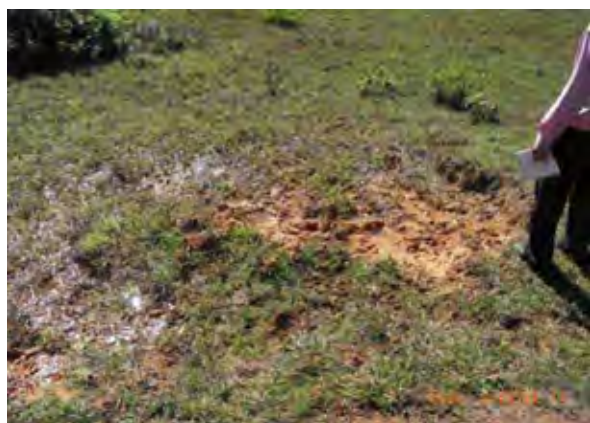
多量の漏水が堤体から浸出・流下し、堤体材が緩んでいる。漏水量は大きく、法尻では小川のような状態になっている。(An Hoi 貯水池)

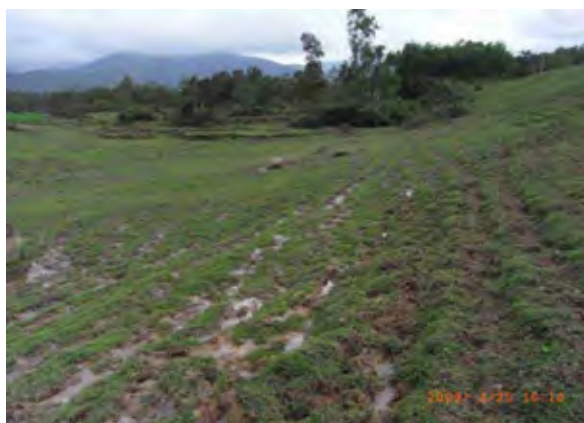
堤体の裏法の広い範囲から漏水が見られ、堤体の変形も生じている。洪水吐の能力が小さく越流の危険が大きい。(Mah Diew 貯水池)

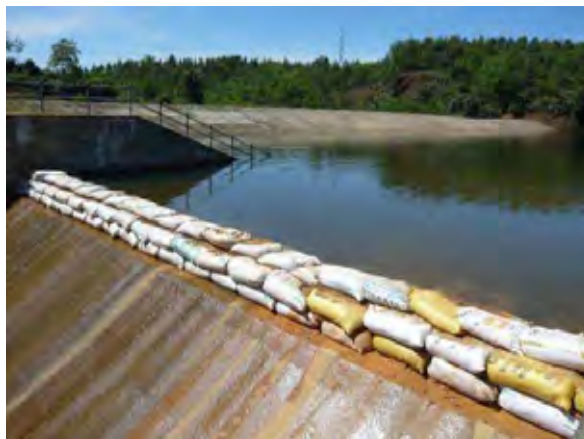
クアンガイ省により修復された土堤。堤体上流面(奥)はコンクリートフェイスングが施されている。手前は農民によって嵩上げされた洪水吐呑口部。

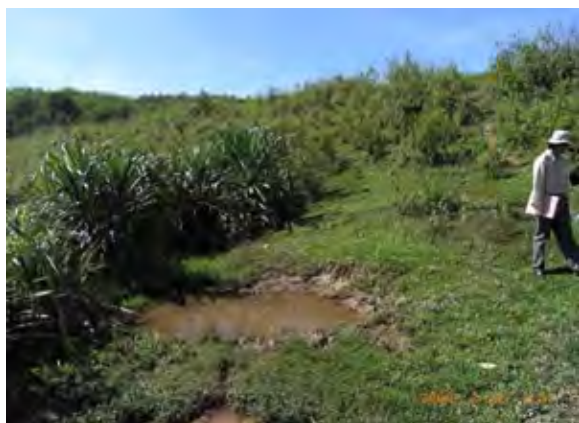
堤体の管理状況が悪く、法面及び堤脚部に灌木が生い茂っており、漏水部の確認が困難であるが、少なからず堤体、取水部（斜樋タイプで2ヶ所あり）等より漏水が認められる。また、1ヶ所堤体から漏水して水溜りとなっている箇所があるが、量的にはそれほど多くはない。1999年の豪雨により堤頂より越流したが、短時間であったため崩壊を免れた。当貯水池の上流支川にも1983年に建設され、2003年に補修された貯水池がある。

堤体下流側の漏水による水溜りがある。

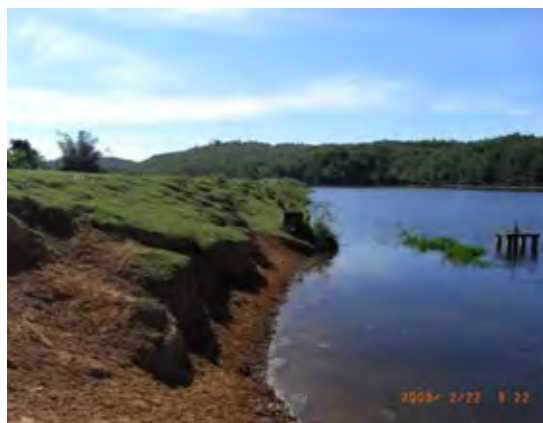
放牧牛の踏みつけにより堤体上流側が大きく削られている。

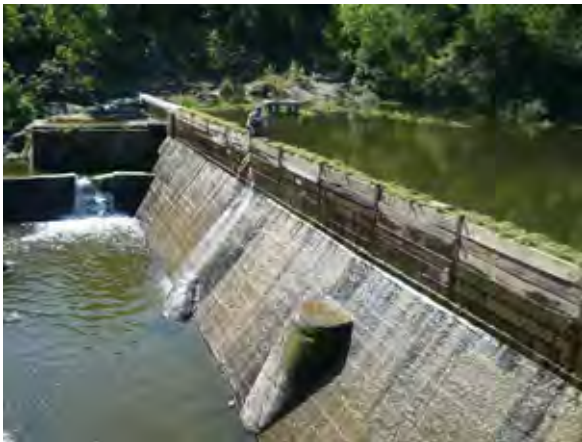
貯水池の管理人が、角落しから漏水があるため間詰めの土を叩いている。その奥は右岸側取水設備の余水吐で水は豊富である。

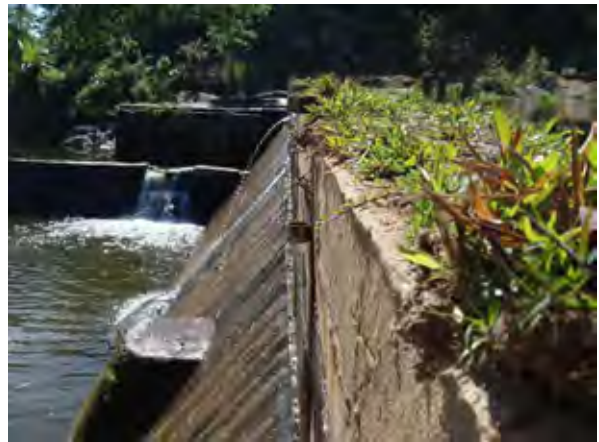
塞き上げ部分を横からみたところ。1.4m不法に塞き上げている。

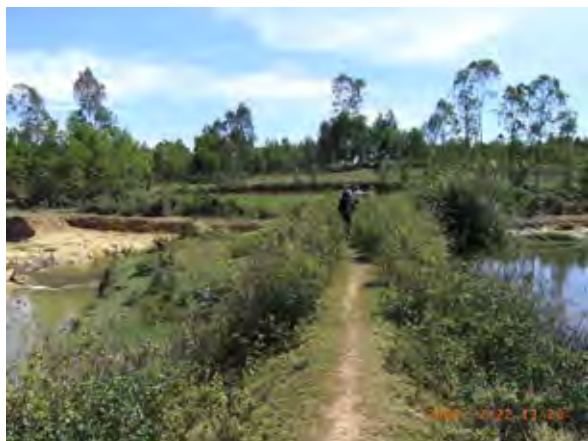
下流側堤体の一部は天端幅が 1m 以下で堤体断面も小さい。

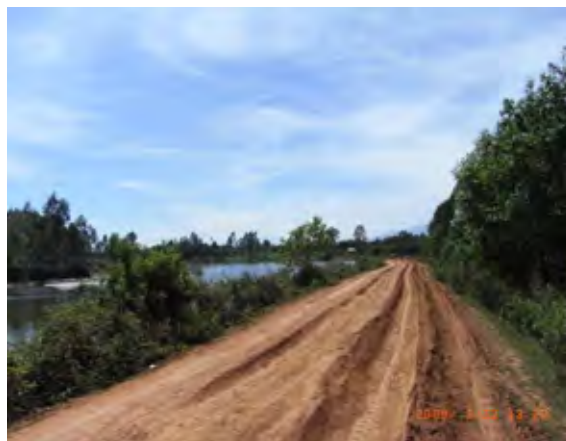
堤体天端は舗装していないが、主要道路として利用されており、時々大型ダンプ等も通過する。そのため、路面の傷みが激しく不陸がある。堤体脚部及び取水樋管部からの漏水があるが、程度は激しくない。貯水池直下流に河川横断橋があるが、出水時洪水吐からの流量を考慮しているとは思われず、計画に当たり確認する必要がある。

堤体が主要道路として利用されており、不陸が激しい。

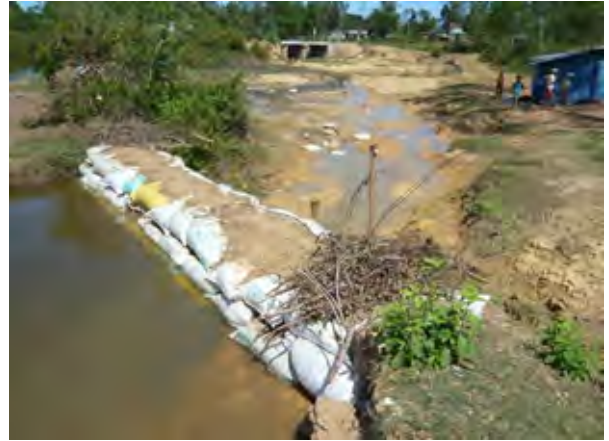
嵩上げ部土嚢部分及び下流のボックスカルバート

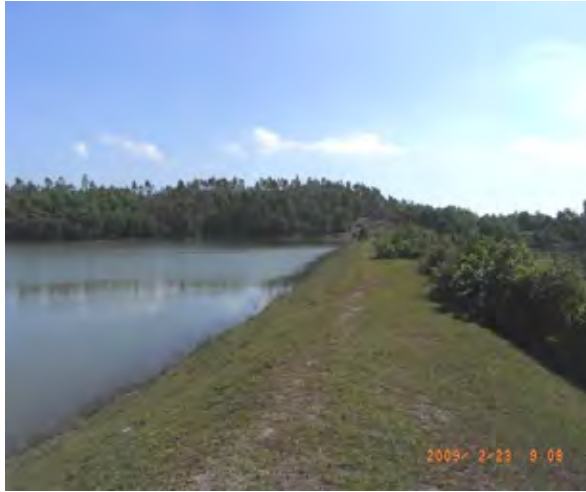
堤体下流側は灌木に覆われている。

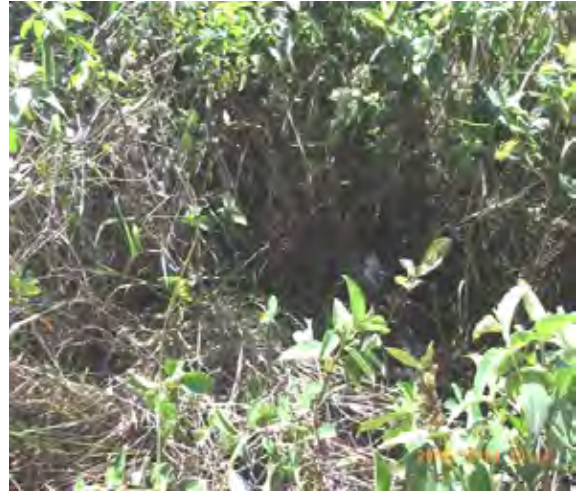
堤体脚部からの漏水があるが、量的には多くない。また、取水施設及び洪水吐施設共に老朽化による漏水が認められる。堤体法面部にはそれほど灌木が繁茂している状況ではない。逆に考えれば漏水の多少が灌木の生育に影響していると言えるかもしれない。上流部堤体護岸が部分的に洗掘沈下している。

灌木の間から漏水状況が見える。

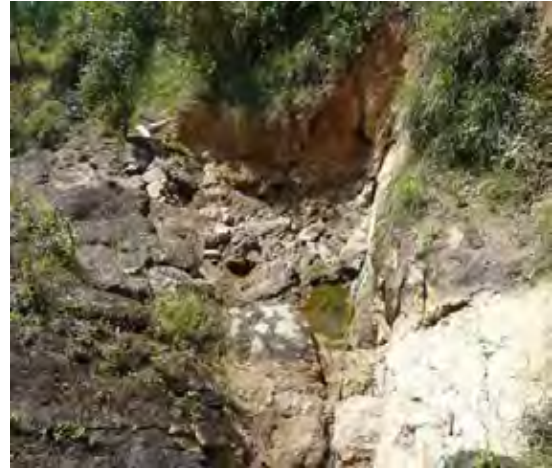
シュート部右岸河岸の浸食

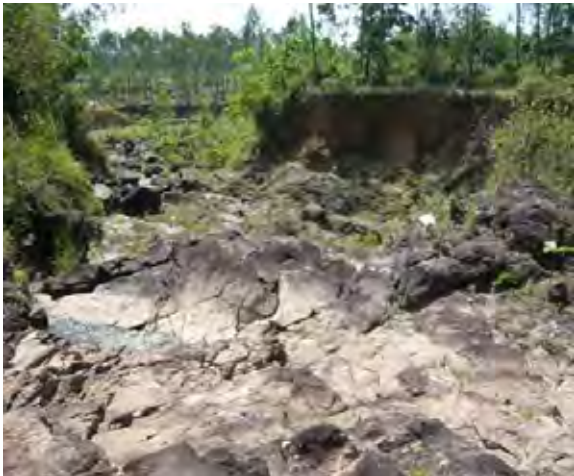
シュート部右岸河岸及び下流左岸の浸食

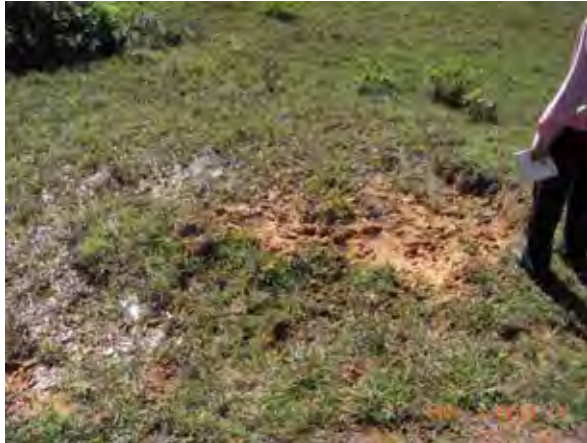
漏水は酷くないとの報告であったが、乾期の調査によるもので、今回は雨期の終りのため、貯水池は満水位に近く、堤体左岸側下流面からの漏水がかなりある。堤脚部は漏水により足首まで潜る湿潤状態で流れがある。取水施設は現在操作可能な状況であるが、老朽化は否めない。堤体上下流側とも複合勾配で、天端から 1.5m は上下流共に 1:1.0 で、それより下部は上流平均法勾配 1:3.5、下流平均法勾配 1:2.5 である。

多量の漏水が堤体から浸出・流下しており、堤体材が緩んでいる。

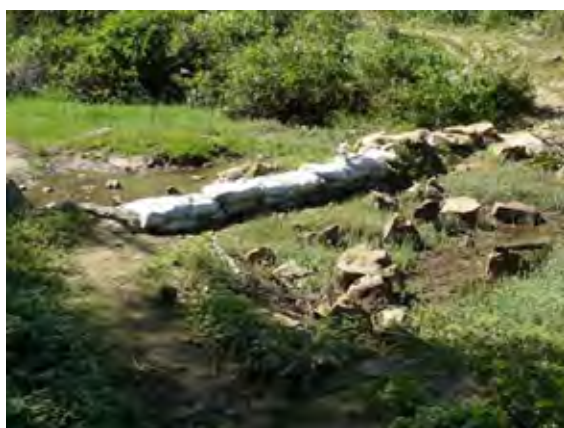
洪水吐流入部の岩、土嚢による嵩上げ。

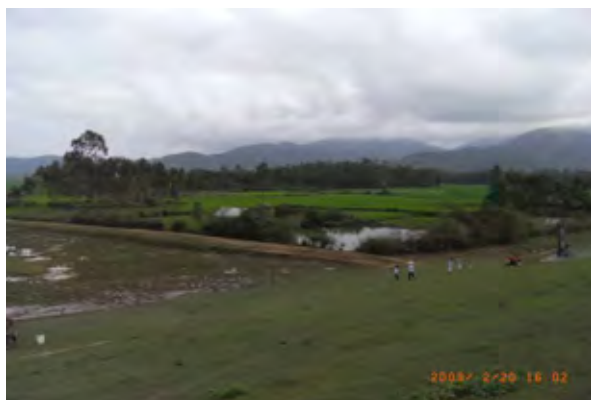
堤体からの漏水は右岸側を中心に斜面中腹から堤脚部にかけてかなり多量である。豪雨時には下流地域の住民に度々、避難勧告が出される。上流部堤体護岸は波による洗掘で傷みが激しい。取水工部から際立った漏水は認められない。年代は不明であるが、追加で大規模な改修によって嵩上げされている。

漏水により下流部は湿地状態となっている。

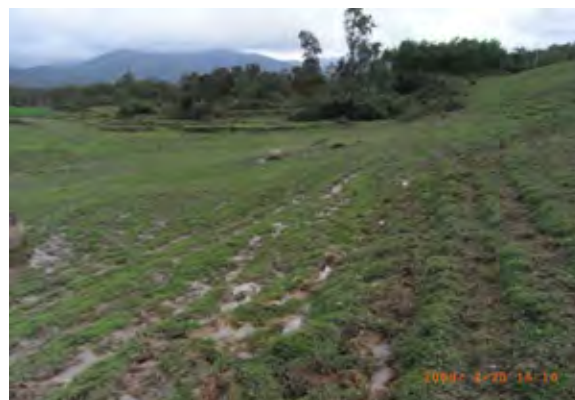
法面からも漏水が著しい。

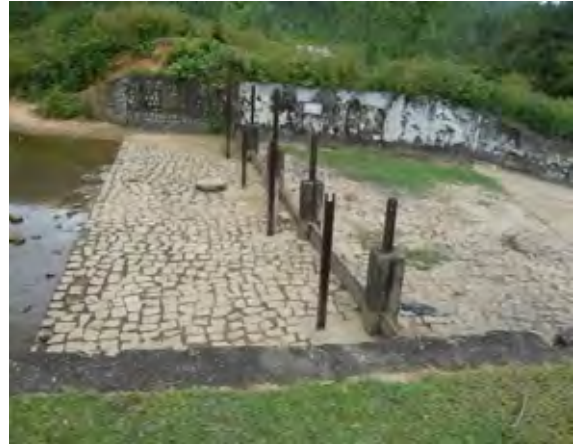
接続水路（水路左岸側に浸食あり）。

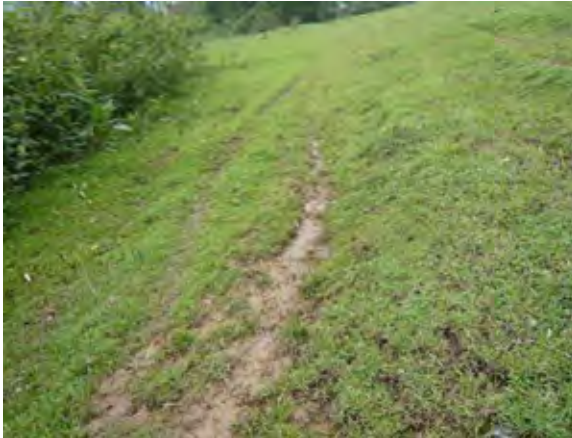
家畜の侵入により法面が不陸となっている。

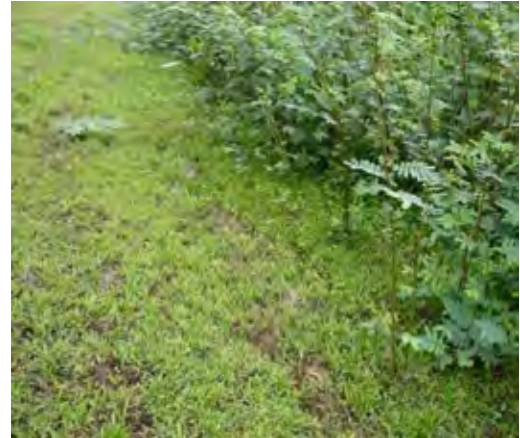
堤体法面部及び堤脚部（主として左岸側を中心として）から漏水が認められるが、量的にはそれほど多くない。堤体は 2000 年に一度補修工事をしたとのことであるが工事内容は確認できていない。1999 年の洪水時は、50cm 程度堤頂を越流し、農民が緊急に土嚢で嵩上げしたとのことである。形状的には比較的安定している。

漏水箇所は灌木が生い茂っている。

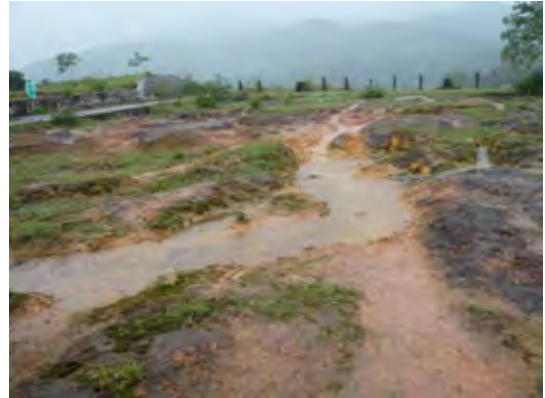
洪水吐流下部（土水路で底面の浸食が激しい）。

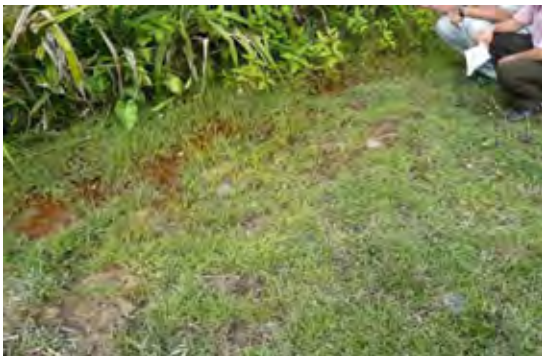
下流堤脚部に灌木が多く漏水状況を確認しにくいですが、堤体からの漏水は堤脚部を中心に比較的多い。1998年に2.5m嵩上げしている。また、1999年には余水吐を改修している。

下流側堤体法尻の漏水箇所。基本的に灌木の生い茂っている箇所に漏水有り。

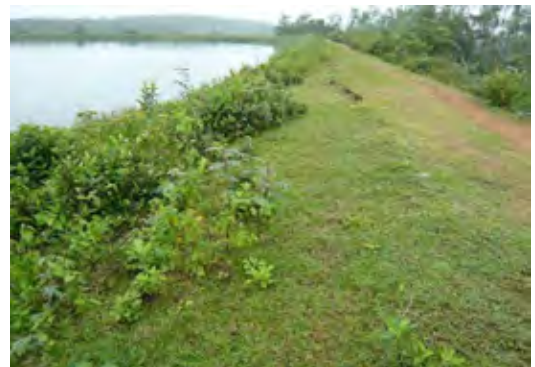
1999年堤頂越流時の土嚢嵩上げ跡（堤頂中央部）。

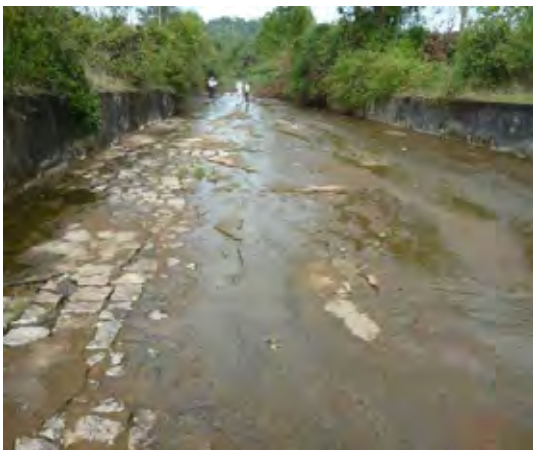
シュート部老朽化状況

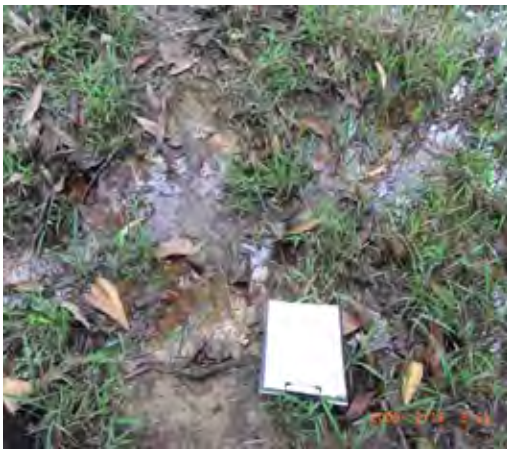
当貯水池は今回対象としている貯水池の中で最も古く、土質調査資料を見ると一度低貯水池を設け、更に現在の高さまで盛り立てた様である。また、修繕等も度々行われているようである。しかし、それらに関する記録は整理されていない。堤体からの漏水により堤脚部は水溜りとなっている箇所がある。範囲及び量的には他の調査対象貯水池に比較して特に多くはない。取水工は塔形式で、ゲート操作は容易であるが管理橋を含めて老朽化が激しく、現在はゲート操作も行われておらず、水は流しっぱなしとなっている。また、当貯水池は一部に低位部があり、約 3m 程度盛土を 260m 区間行っており、今回その改修を含めた要請となっている。形状的には比較的安定している。

堤体下流部法尻での漏水状況。

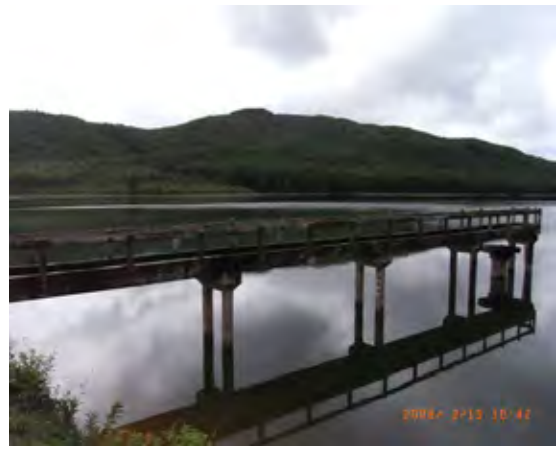
老朽化した取水工。殆ど操作不能。

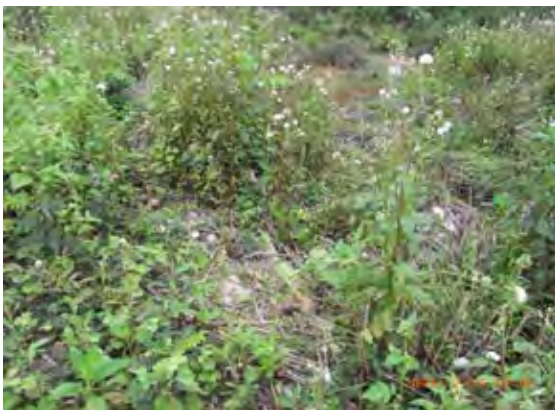
堤体からの漏水箇所は中央堤脚部で認められる。恒常的に漏水しているためぬかるんでいる。しかし、量的には多くない。また、堤脚部に一部ドレーン工が施されている。取水工は斜樋形式であるが、貯留時施設の殆どが水没しており、維持管理が困難である。また、取水口の水密性が悪く、完全に止水出来ない状況で、取水口の周りからの漏水も認められる。

堤体下流部法尻にドレーン工がある。

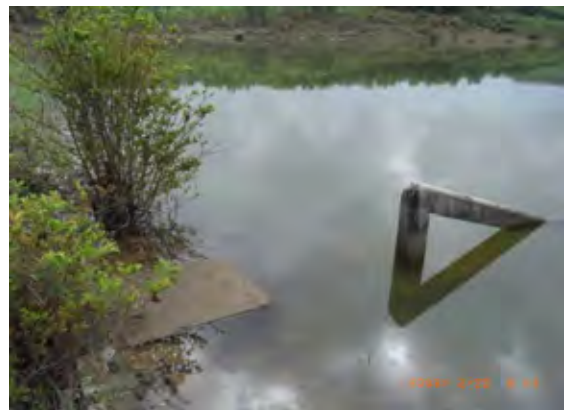
取水工は水の中で操作する？

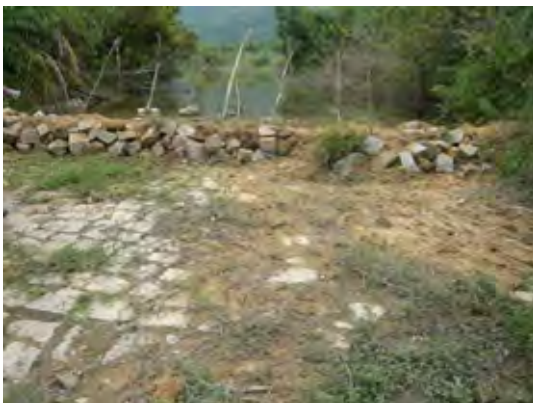
洪水吐越流部土石による嵩上げ

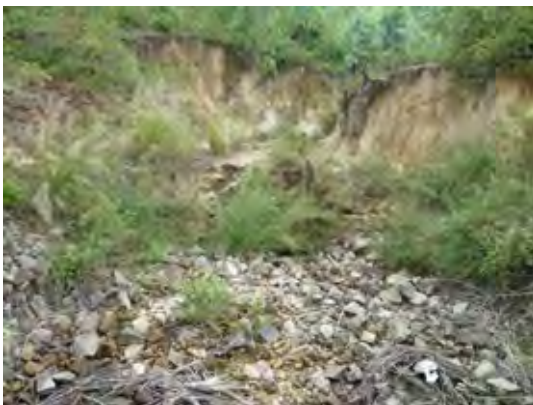
水叩き及び下流水路河岸の侵食

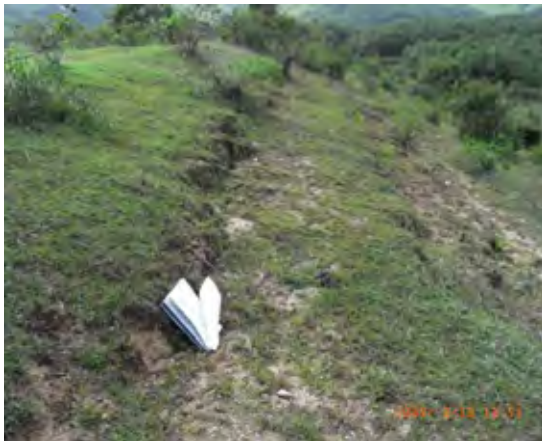
殆ど堤体下流法尻全体から漏水があり、特に左岸下流面からの漏水が激しい。堤体下流裾部は簡単に足首まで潜る状態で、水の色が赤茶色で、堤体から土粒子が流失している可能性がある。また、取水工は灌木の中にあり、殆ど管理された形跡が無く、老朽化も著しい。また、取水口部からの漏水もかなりの量と思われる。堤体の下流法面には小さなすべり段差が見られる。

堤体下流側法面の不陸。

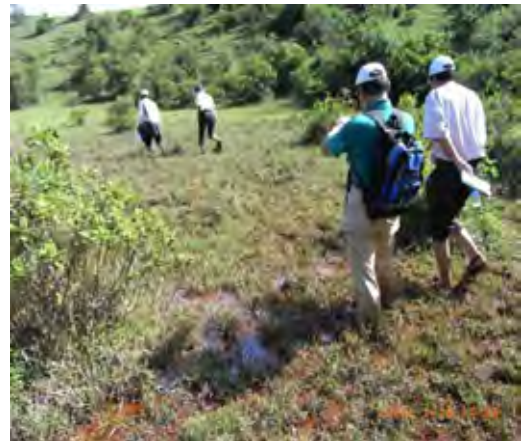
堤体下流法尻部の漏水により湿地状態となっている。

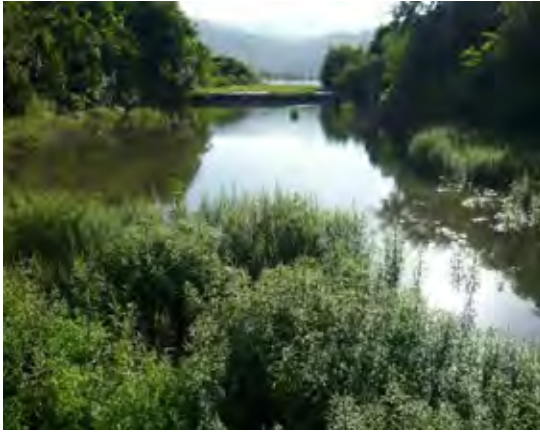
流入部は魚の流下防止用の網が2重に設置されているのみで、角落しは無く、また、貯水位は越流部付近までである。落差工は2ヶ所で石積及びコンクリート。落差工の下部が浸食されている。

洪水吐流入部及び第一落差工
