セーシェル共和国
海岸侵食及び洪水対策にかかる
能力向上プロジェクト
準備調査報告書

平成21年10月
(2009年)

独立行政法人国際協力機構
地球環境部

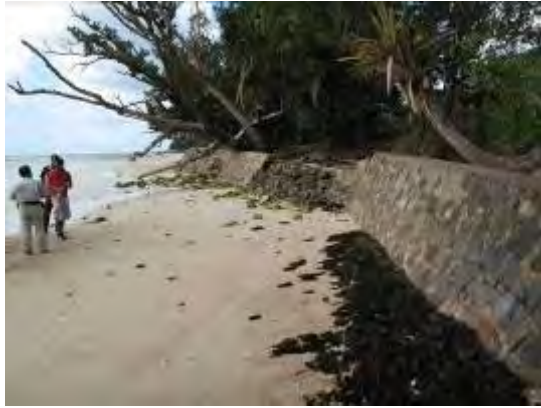
写真1 マヘ島 Aue Cap 海岸の浸食、80年代に練石積護岸が施工されている。

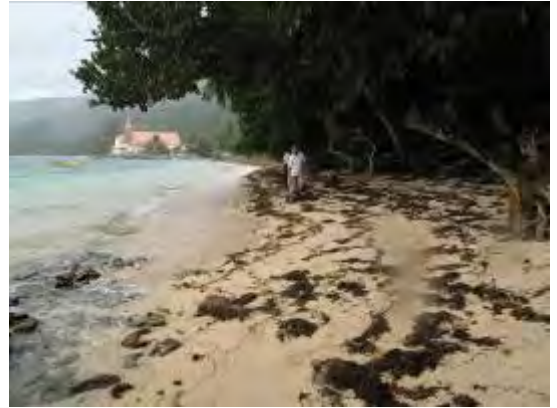
写真2 マヘ島 Anse Royal 海岸の浸食。

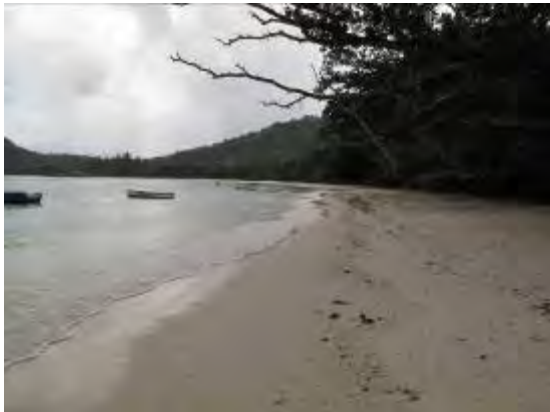
写真3 マヘ島 Anse Gaulettes 海岸(Bale Lazare 地区)、3年前から浸食開始。1~1.5mの浸食。

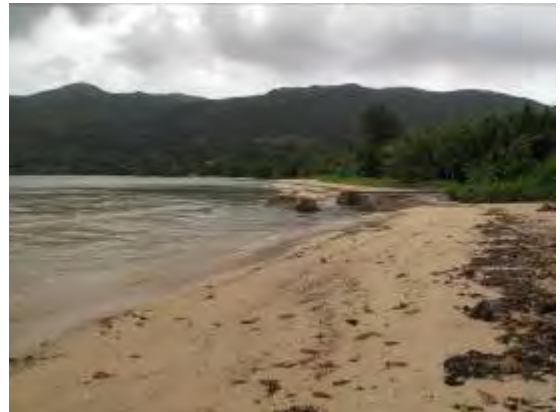
写真4 マヘ島 Anse Boileau 海岸、ReCoMaPにより Wooden Piling 護岸を施工する予定。

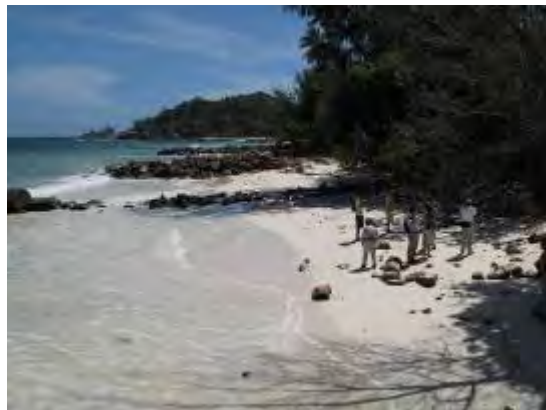
写真5 プラン島 Anse Kerlan 海岸の突堤。

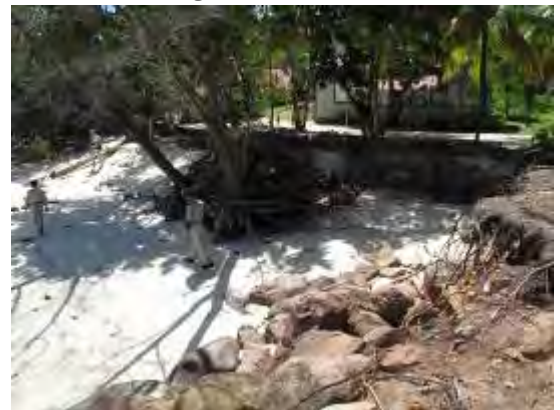
写真6 プラン島 Anse Kerlan 海岸の浸食状況。

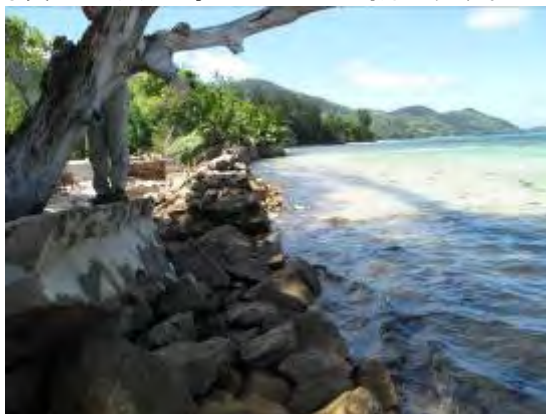
写真7 プラン島 Anse St. Sauveur 海岸。

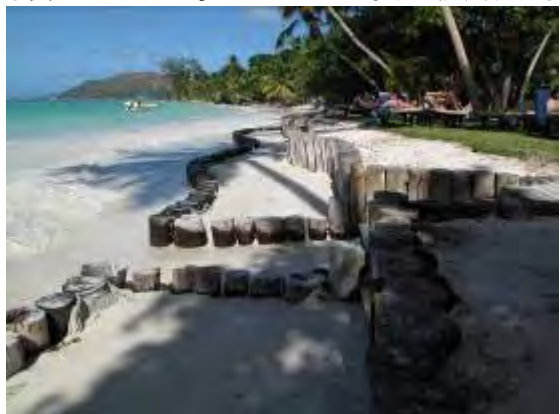
写真8 プラン島 AnseVolveur 海岸の Paradise Sun Hotel が施工した Wooden Piling 護岸。

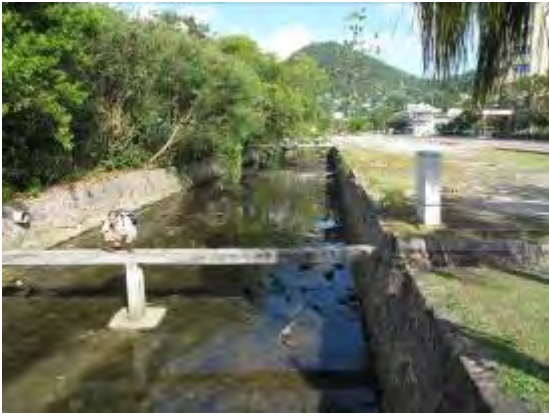
写真 9 ビクトリア市の沿岸埋立地区。十分な広さの排水路が整備されている。

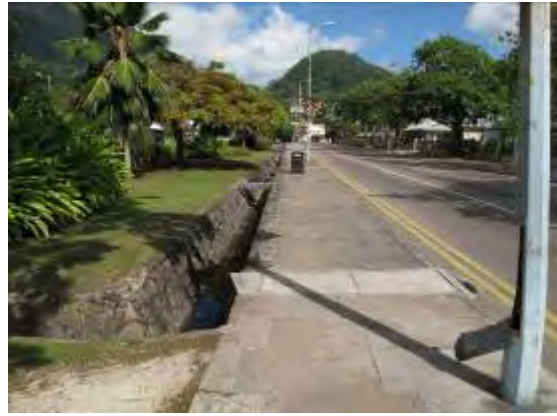
写真 10 ビクトリア市の沿岸埋立地区。道路側溝も良く整備されている。

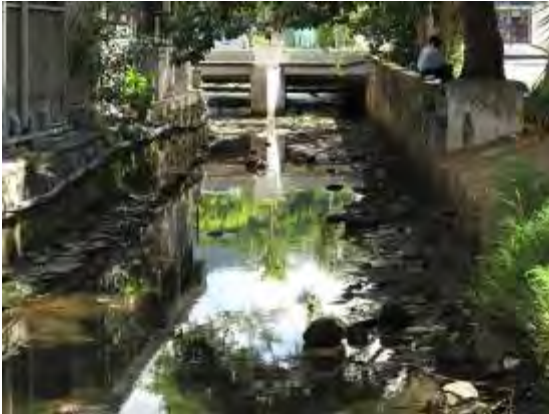
写真 11 ビクトリア市街地の排水路。橋梁により流下断面が阻害されている。

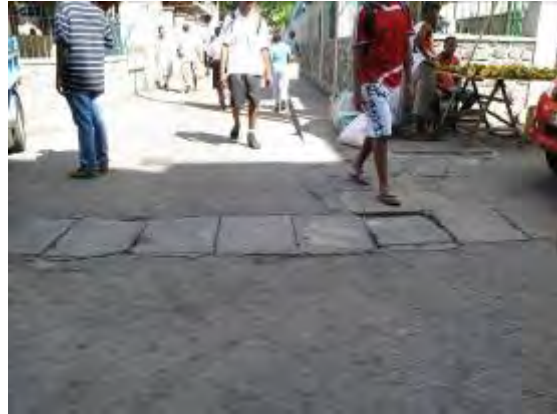
写真 12 ビクトリア市街地の道路内に埋め込まれた排水路。排水路流入口の状況は左上写真。

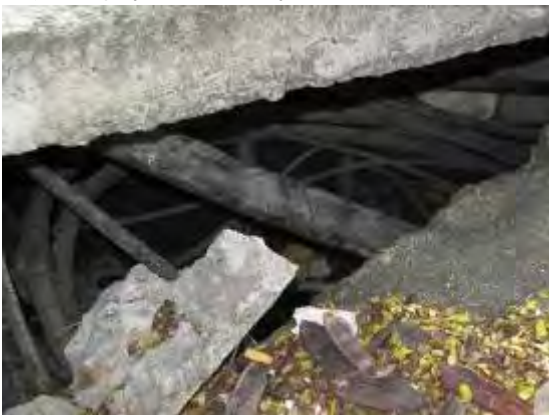
写真 13 ビクトリア市街地の排水路。公共施設の管路やケーブルが排水路内に敷設されている。

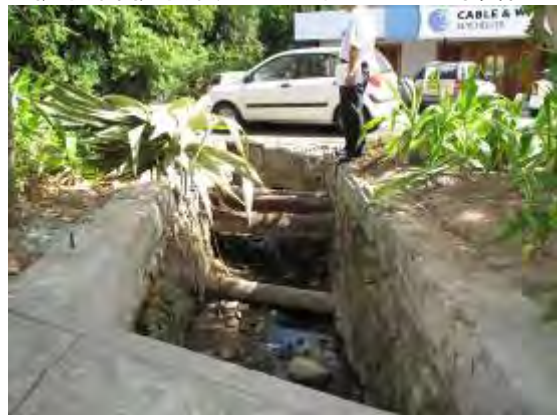
写真 14 ビクトリア市街地の排水路。上水道管路が排水路断面を阻害している。

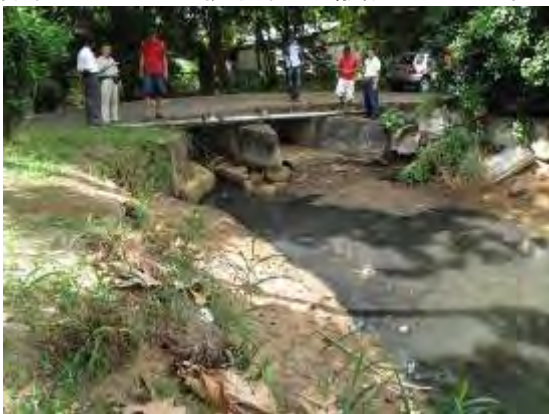
写真 15 マヘ島 Mandarin Estate 付近の河川状況。橋脚が河川断面を阻害している。

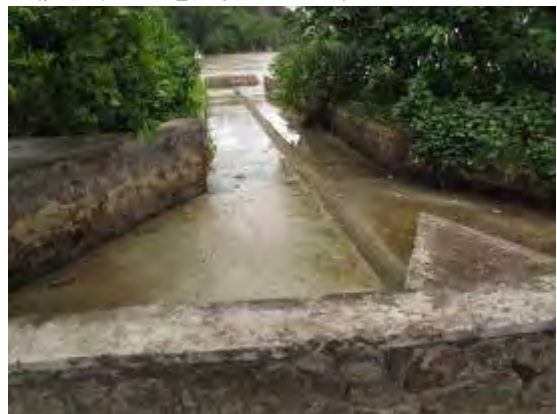
写真 16 マヘ島 Anse Boileau 付近の河口施設。砂の流入を防止する工夫をしている。

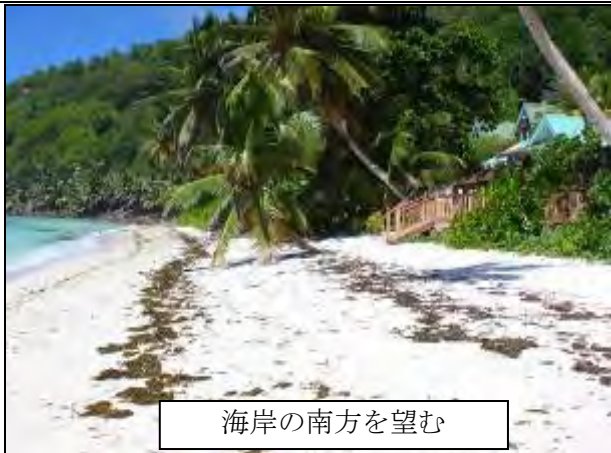
<p data-bbox="991 1812 1359 1864">海岸の南方を望む</p>	<p>Anse Parnel は、沿岸方向約 200m、岸沖方向 100m 程度のリーフが広がるサンゴ礁海岸である。浜幅は 30m 程度で、前浜勾配は 1：15 程度と比較的緩やかである。海岸背後には 2 件の民家（1 軒は建設中）、道路までは 50m ほど確保されている。海岸全域で浜崖は存在しない。</p>	<p>現地調査より、当海岸は比較的安定していることから、海岸侵食対策の緊急性は低いものと考えられる。</p> <p>そのため、過去と現在の航空写真による判読による汀線変化など定性的な分析で十分であると考えられる。</p>

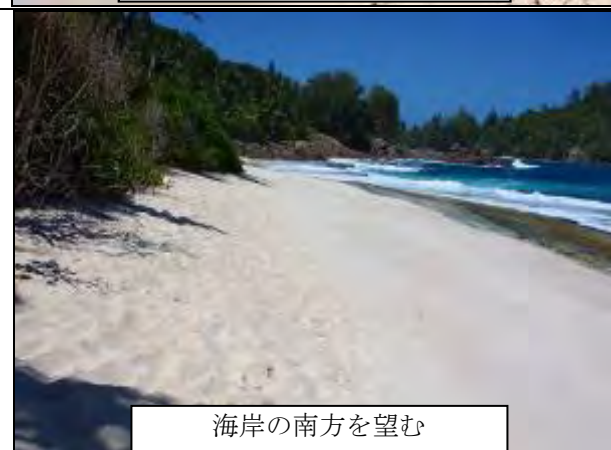
<p>海岸の南方を望む</p>	<p>Anse Corail は、同島の南南西に位置し、南西海岸の舗装道路の終点にあたる。当海岸は、沖にリーフが存在せず、波高大きく、またビーチロックが存在することから、海水浴などには適さない。海岸の背後には民家など存在せず、手つかずの海岸である。浜幅は 20~30m 程度で、前浜勾配は 1 : 15 程度と比較的緩やかである。海岸全域で浜崖は存在しない。</p>	<p>現地調査より、当海岸は比較的安定していることから、海岸侵食対策の緊急性は低いものとする。そのため、過去と現在の航空写真による判読による汀線変化など定性的な分析で十分であるとする。</p>

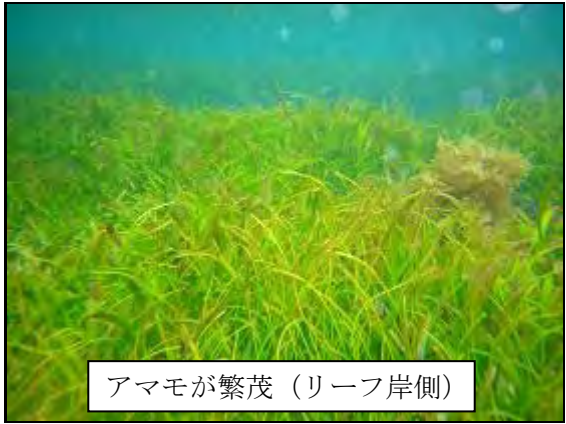
<p data-bbox="193 663 584 712">アマモが繁茂 (リーフ岸側)</p>	<p data-bbox="724 297 1027 327">1. 水中調査結果の概要</p> <p data-bbox="724 342 1339 685">Anse Gaulettes は、同島の南西の湾奥に位置し、沿岸方向約 2km、岸沖方向 200~300m のリーフに囲まれたサンゴ礁海岸である。当海岸は、特に突堤や護岸などの構造物がなく、また背後で開発等行われていないにもかかわらず、侵食傾向にあり、浜崖が存在する。そのため、自然の改変 (サンゴ減少による砂供給能力の低下や海面上昇による外力の増大) に起因する侵食の可能性が考えられる。</p> <p data-bbox="724 701 1339 909">調査した箇所は侵食が著しい当海岸の南側で、汀線よりリーフエッジ (礁縁 : 波が砕ける箇所) までの約 300m である。調査方法としては汀線からリーフエッジまでを直線上に目視観測し、その状況を水中にて撮影した。</p> <p data-bbox="724 925 1339 1223">リーフ上の岸から沖側約 150m までの範囲では、左写真の通り砂地盤でその上にアマモなどの海藻が繁茂している。リーフ上の岸から沖側約 150m からリーフエッジ付近までは、主に岩盤が広がり、ミドリイシ、ハナヤサイサンゴ、ハマサンゴなどが入り混る。しかし、岩盤上でのサンゴの被度は非常に低く、サンゴの種類も少ない。</p> <p data-bbox="724 1238 831 1267">2. 考察</p> <p data-bbox="724 1283 1339 1816">当海岸のリーフ上の岸から沖側約 150m の範囲は殆どが砂地盤で、海藻の存在のみ確認されず、以前よりサンゴは生息していないものと考えられる。しかし、そのエリアからリーフエッジまでの範囲では、ミドリイシ、ハナヤサイサンゴやコモンサンゴなどがスポット的に存在する。しかし、それらサンゴ群集は 10~30cm と小型であり、定着後数年程度のもものと見られる。また、サンゴの被度も非常に低いことから、回復途中の状態であると推測する。当海岸は、海岸侵食傾向である一方で、水質も良好でリーフエッジ付近では岩盤も存在することから、サンゴ移植試験の一つの候補地として挙げられる。</p>
