治山事業概要

林野庁森林整備部治山課

附属資料 5 四川大地震関連資料

附属資料 7 試験施工候補地の調査概要

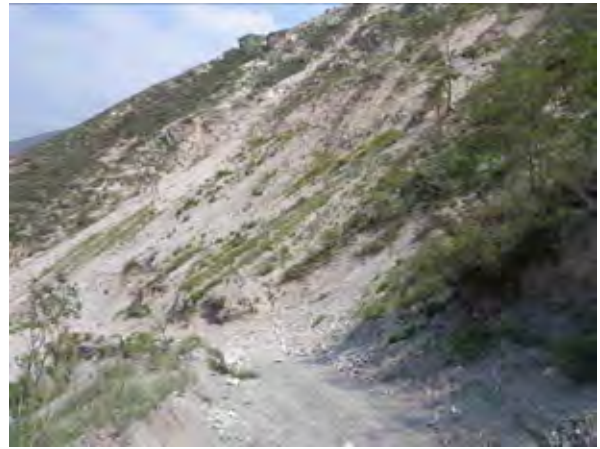
向かって右側からみた全体の状況

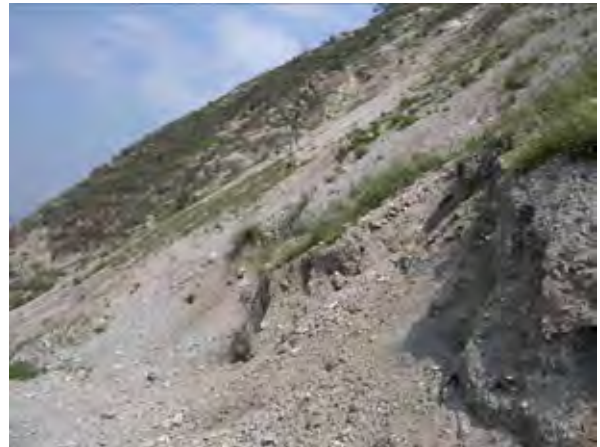
向かって左側の状況

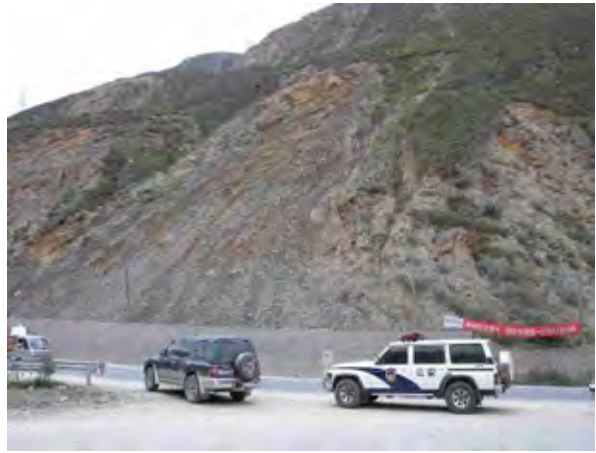
向かって右側の崩壊地

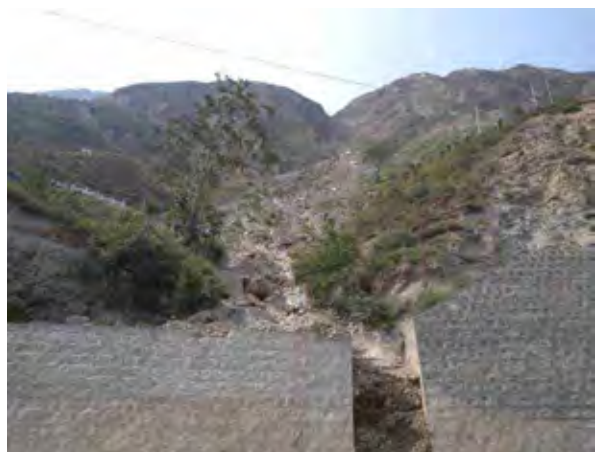
崩壊地の左側に見られる
降雨が集中して流れる浸食溝

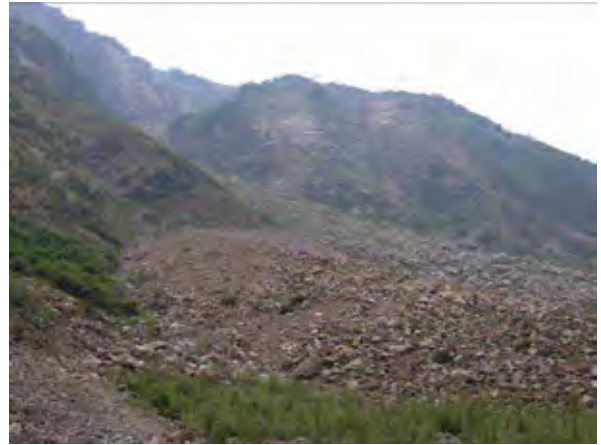
上部の崩壊地（土砂礫の発生源）と
下方部に堆積した土砂礫

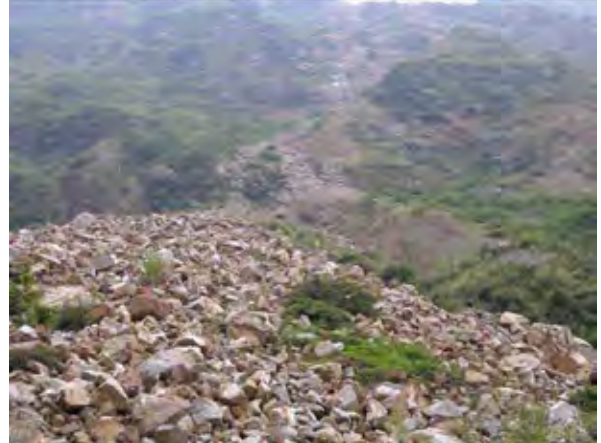
斜面に向かって左側で崩落・堆積した石礫

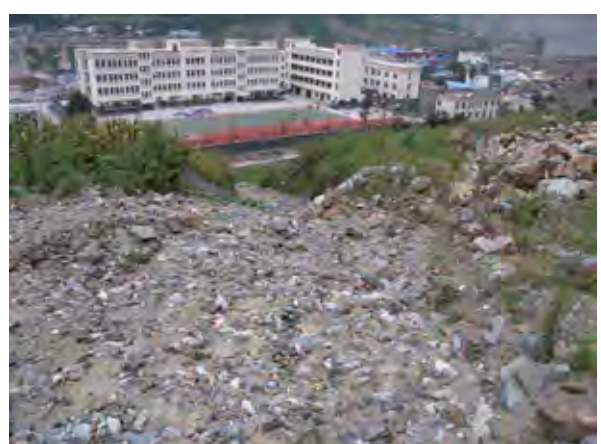
降雨の際に上部からの水が集中して流下し
洗掘された溝

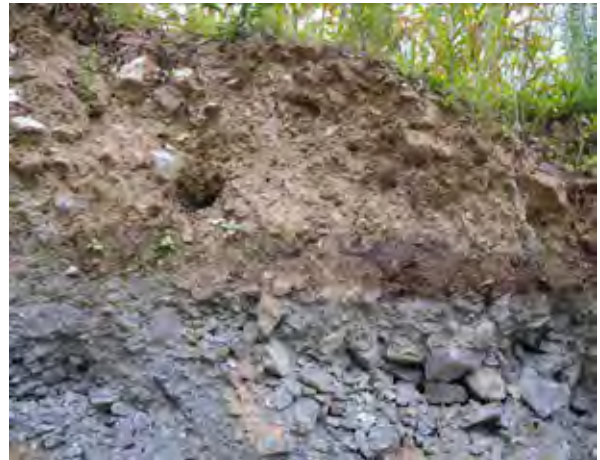
崩壊の下方部で見られる堆積した土壌の断面

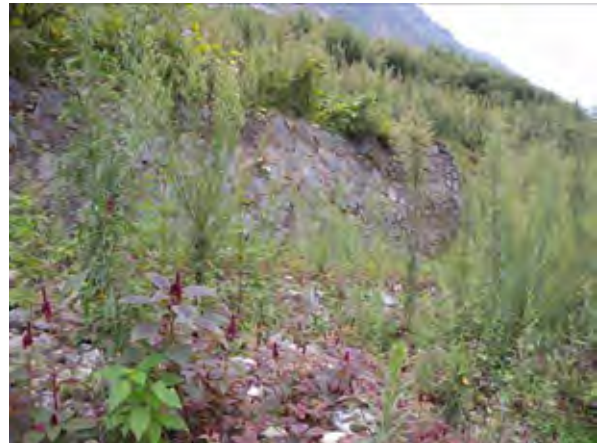
崩壊の下方部で見られる既設石積土留工

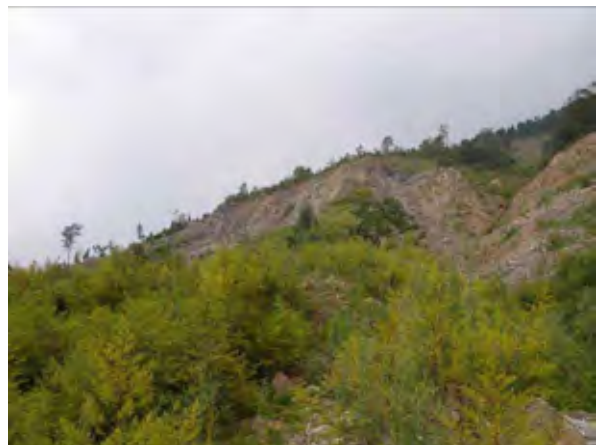
崩壊下部から見た崩壊左側の状況

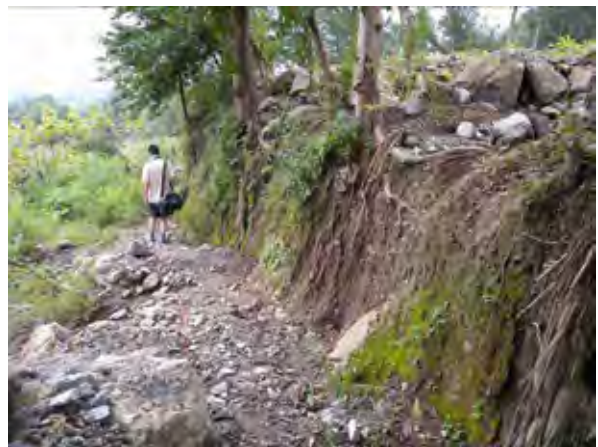
勾配の変化点である階段状の箇所において
土砂流出が停止・堆積している

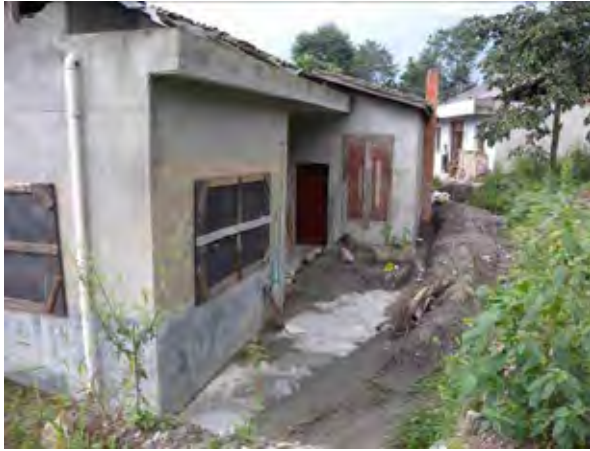
崩落した土砂は家の窓の上部まで堆積した

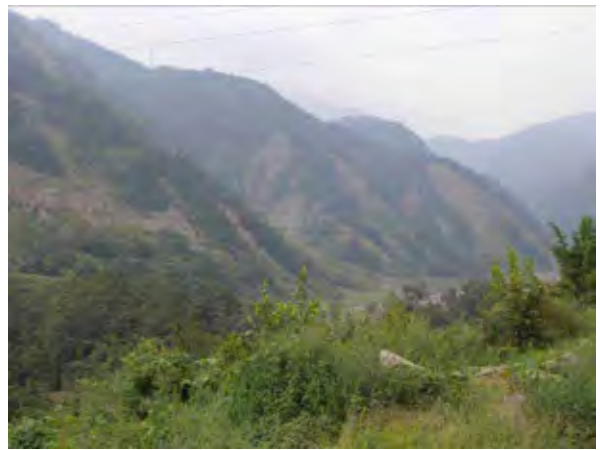
川の右岸に沿って現在も崩壊が続いている
(写真中央の溪流を境に、右側勝利村、左側銀定村)

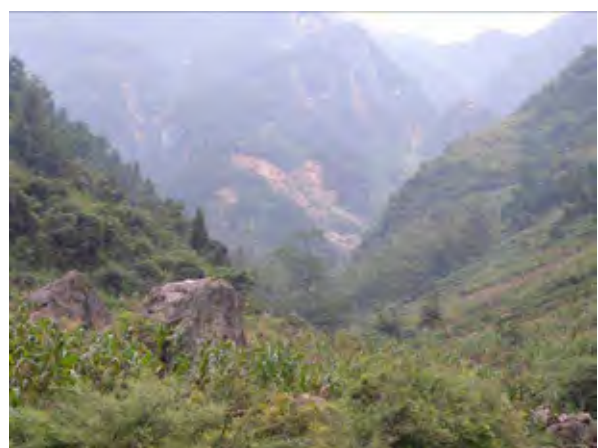
上流部に発生した崩壊地

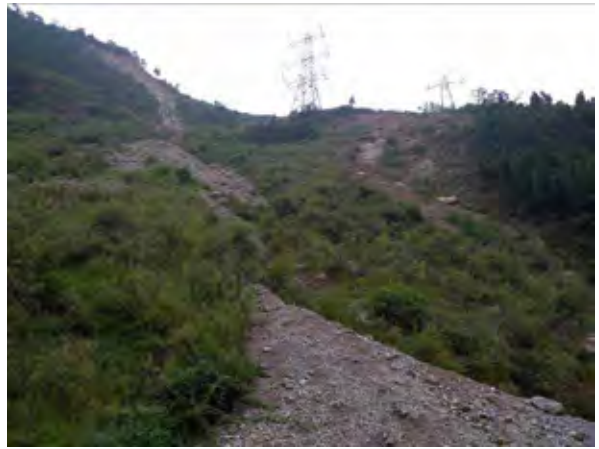
下流部左岸に発生した二つの崩壊地と
溪流に流出した土砂

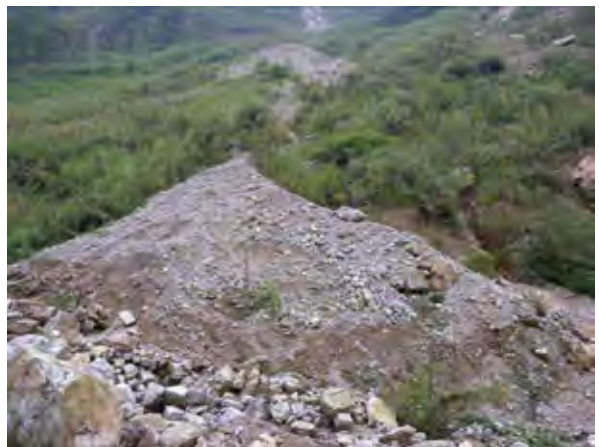
下流部左岸に発生した崩壊地（上流側）から
溪流に流出し堆積した土砂

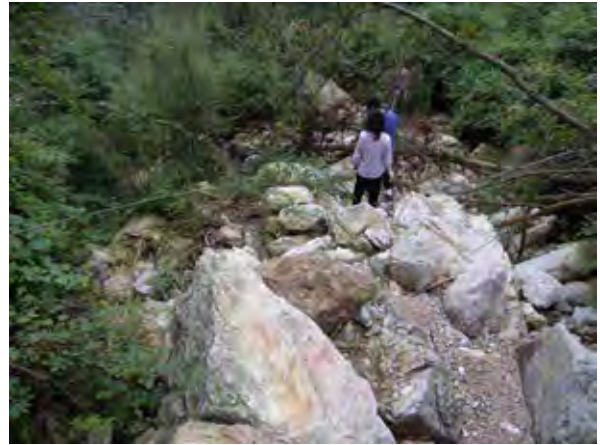
溪流の上流部の状況
(崩落した石礫が堆積している)

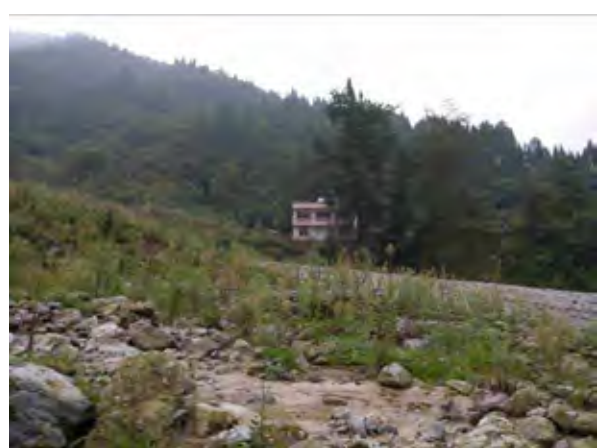
小高い場所にあったため、ただ一軒埋もらず残った家 (土砂は深さ 80~100m程谷を埋め尽くした)

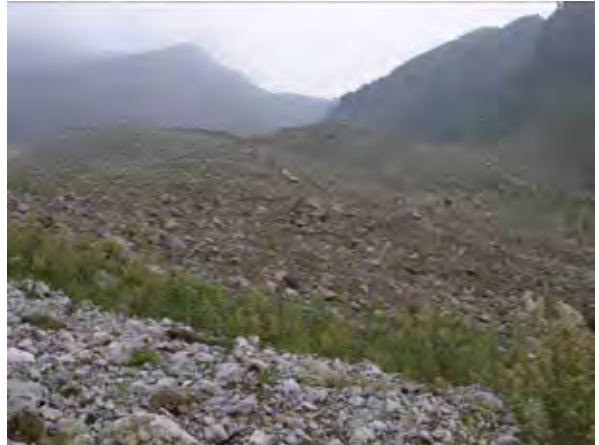
左岸部の小高い丘。

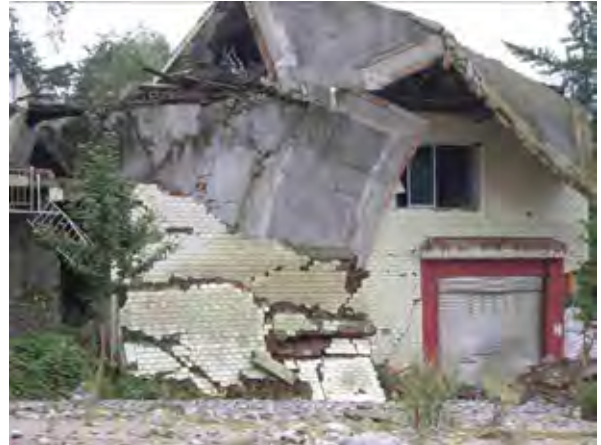
溪流出口付近の地震で破壊した家。

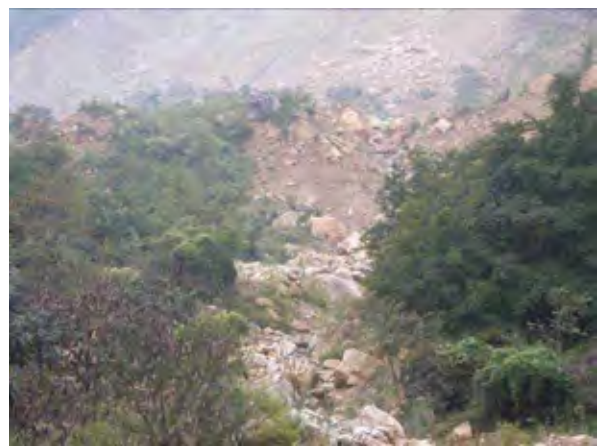
崩壊地の下方部に崩落した土砂が残留している状況
(斜面すべり面との間に亀裂があると言われている。)

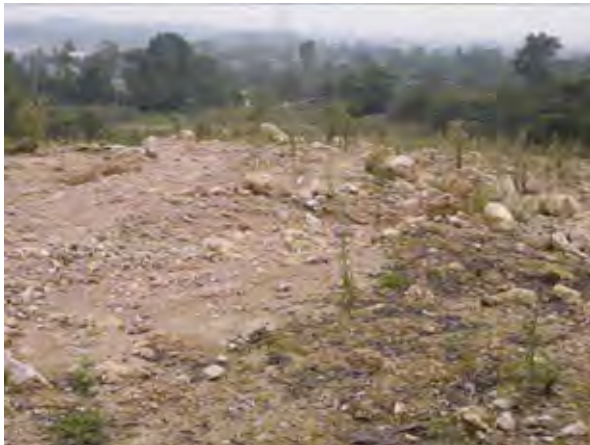
耕作地に流出した土砂礫。下方の人家近くまで流れている。人家の近くに防止のための石積が見られた。

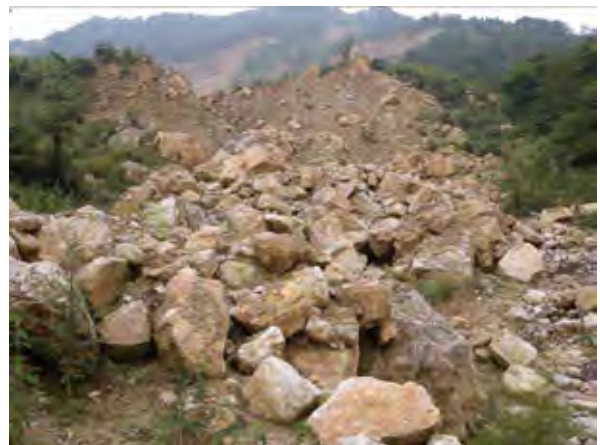
崩壊下方部の石礫、土砂の崩落状況
