2.4.3 第4次および第5次現地活動

2) 洪水調査

① プルイットポンプ場と調節池の洪水調査 (14/Jan/2009)

② プルートポンプ場のパイピング破壊 (18/Feb/2009 and 22/Feb/2009)

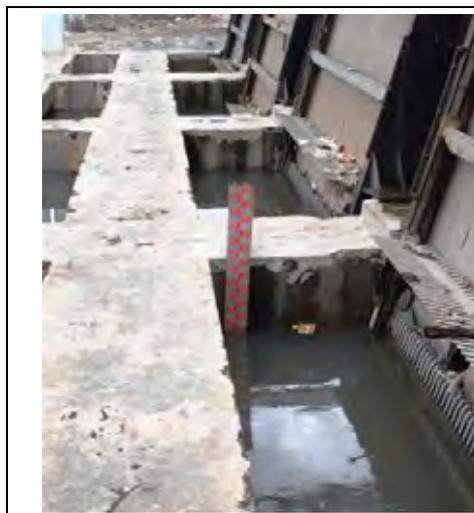
写真-2.4 ポンプ場入り口の水位標

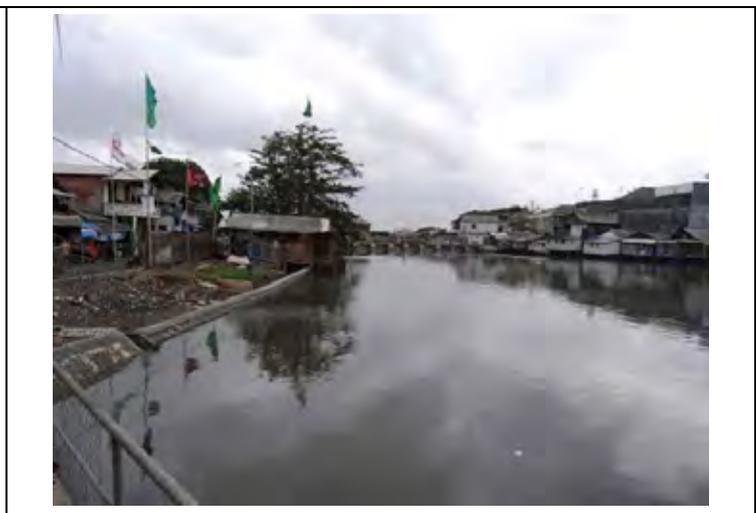
写真-2.5 ポンプ場前の調節池（フォアベイ）の状況

上述のような稼動可能なポンプ施設が少ないことも、調節池の水位上昇の一つの原因と思われる。プルート排水区は低平地部の 34.2km²であることから、雨水を重力で海へ放流することが困難であるため、ポンプ場が唯一の雨水を海へ放流する手段である。そのため、次の洪水シーズンに備えて、早急にポンプ施設の改修と修復を実施する必要がある。

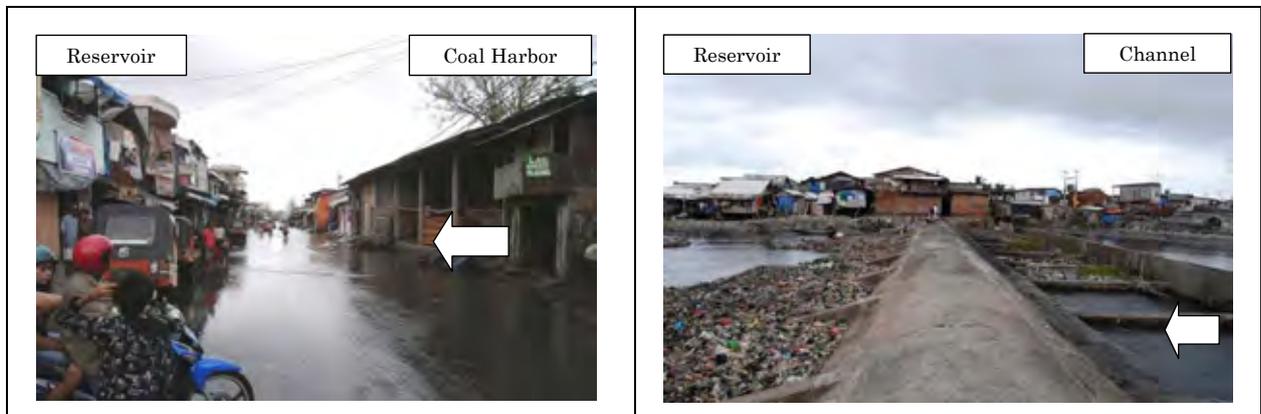
調節池の水位が上昇したもう一つの原因は、調節池の東側からの海水の浸入と思われる。2009年1月11日から、ジャワ海は高潮と高波の状況にあった。結果としてムアラバルの石炭積み出し港周辺の高潮堤防が破壊され、海水がプルート調節池へ侵入した。調査の間も海水は調節池へ侵入しており、調査チームは、そのためムアラバル通りを通過することができなかった。ムアラバル通りの状況を以下の写真に示す。

プルートサイホンは、排水路の端末に調節池への接続構造物として設置されている。この地点における水位は、目視で排水路水位が調節池より 20cm ほど高い状況にあった。背水の原因は、サイホンの周辺の堆積したゴミによるものと思われる。この状況を改善するためには、ゴミの除去を行うばかりではなく、サイホンの機能を確認して新設のゲート構造物に取り換えることも検討する必要がある。

写真-2.6 南方向からの Jl. Muara Baru の状況

写真-2.7 プルートサイホンの状況

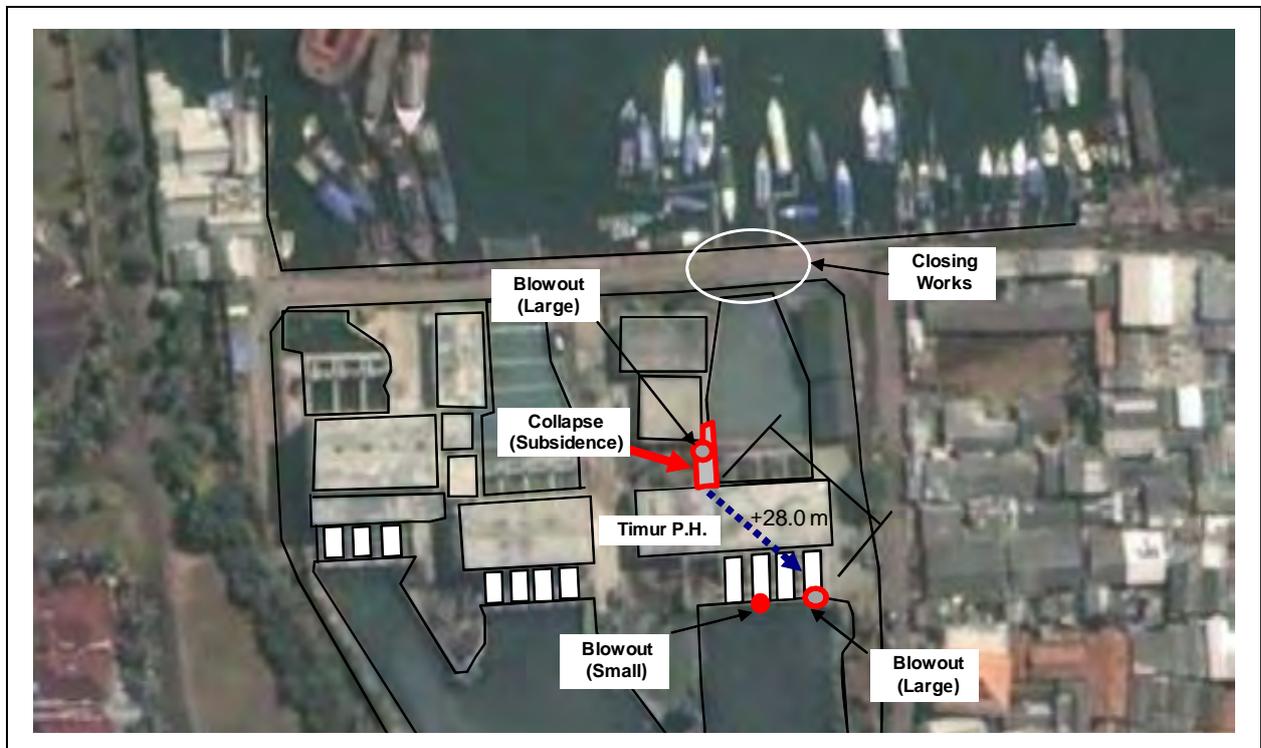
図-2.9 東ハウスのパイピング位置 (on 18/Feb/2009)

パイピングは東ハウスの以下の3箇所で発生した。

- ◆ No.1: 吐き出し口の左側
- ◆ No.2: ポンプユニット1の吸い込み口前部
- ◆ No.3: ポンプユニット3の吸い込み口前部

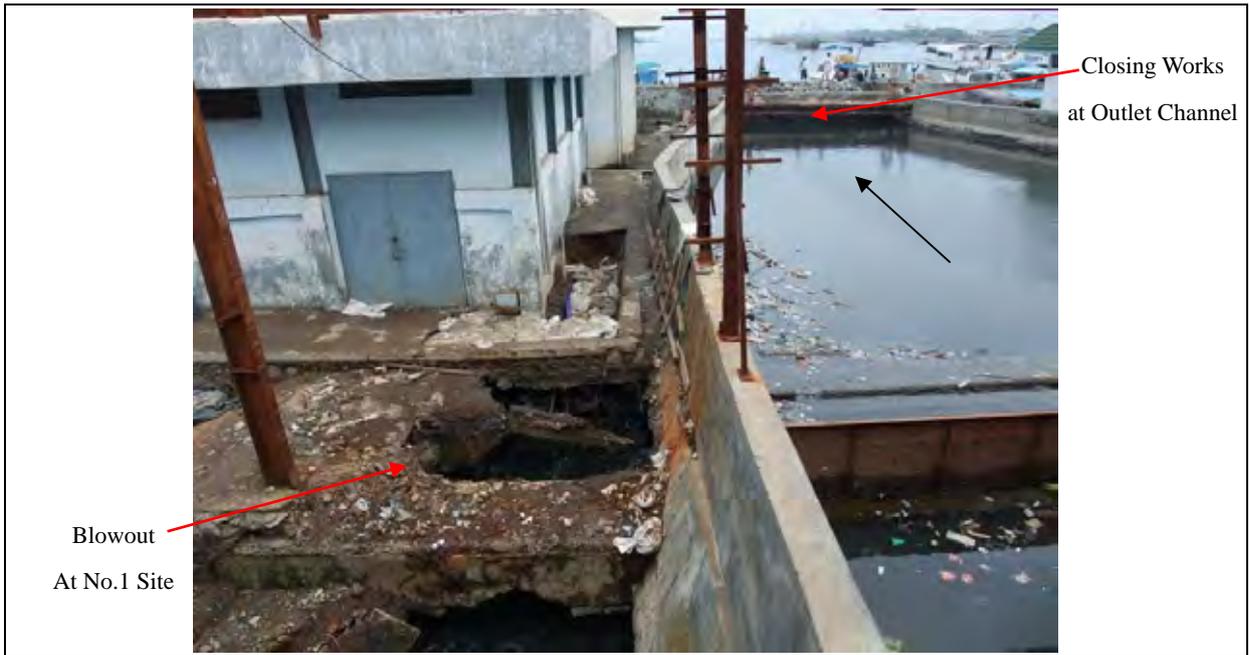
漏水ルートは、吐き出し口水槽から左側と、そこからポンプ場の底部を通過して吸い込み口前面である。以下にパイピング破壊の状況を示す。

写真-2.9 パイピング破壊の状況

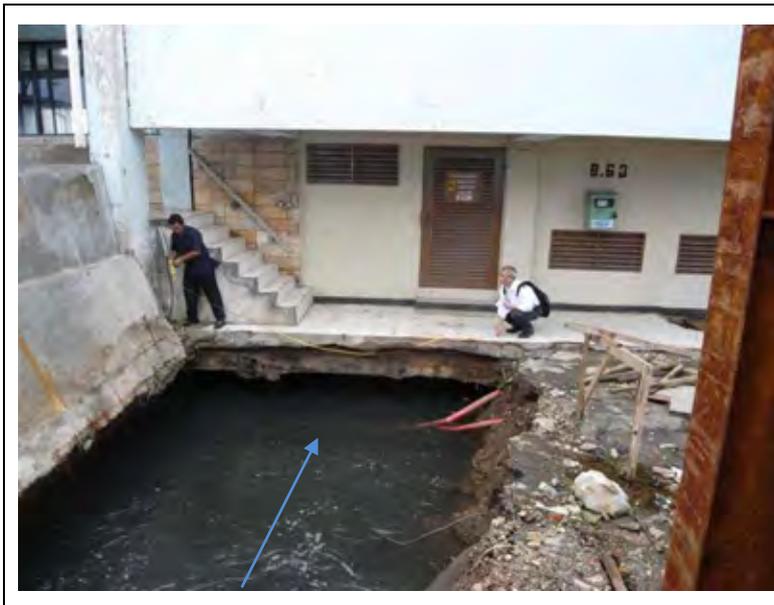
写真-2.10 ポンプ場底部へのパイピングルート入り口

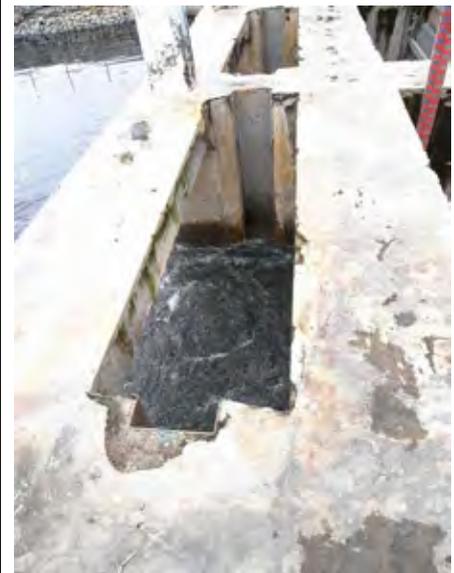
写真-2.11 吸い込み口前面からの
海水の噴出し(Pump No.1)

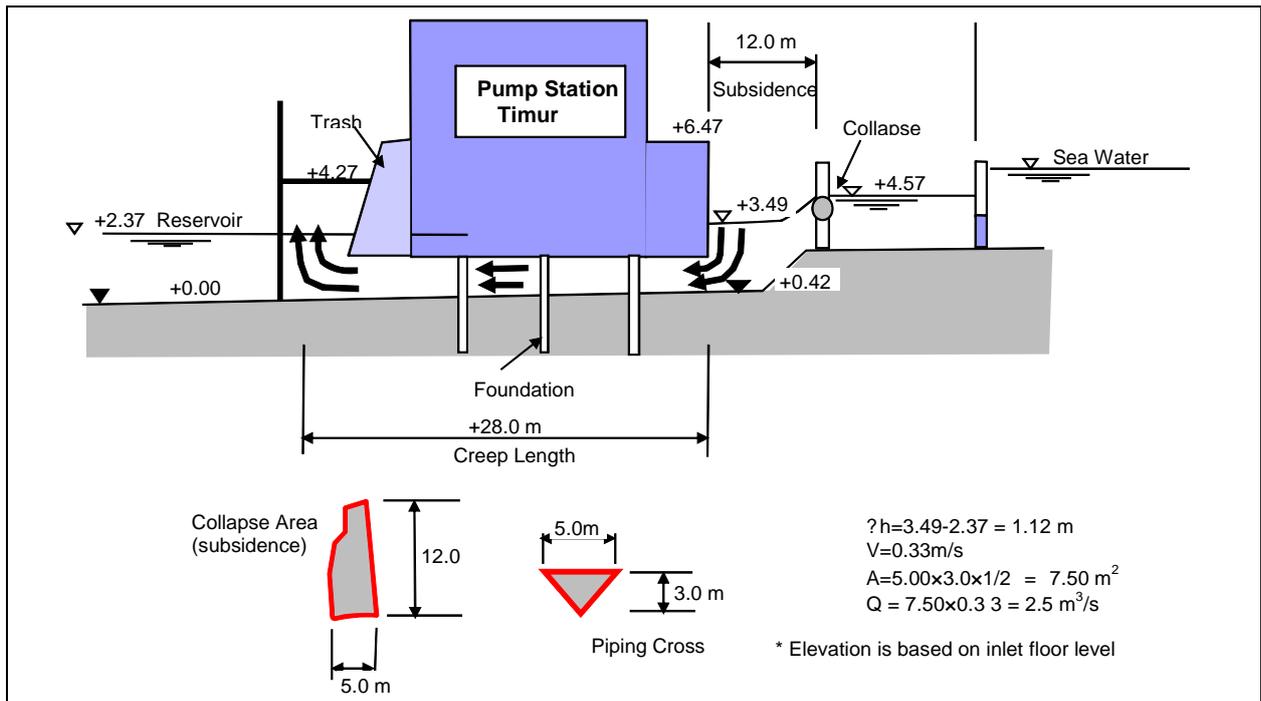
図-2.10 東ポンプ場のパイピングイメージ図

漏水はポンプ場の床板の終わりから初めまでのルートで発生している。漏水量は最大約 $2.5\text{m}^3/\text{s}$ と見積もられ、極めて大きい水量である。漏水延長は約 28m である。ポンプ場のオペレーターへの聞き取りから、パイピングの進行状況を以下に示す。

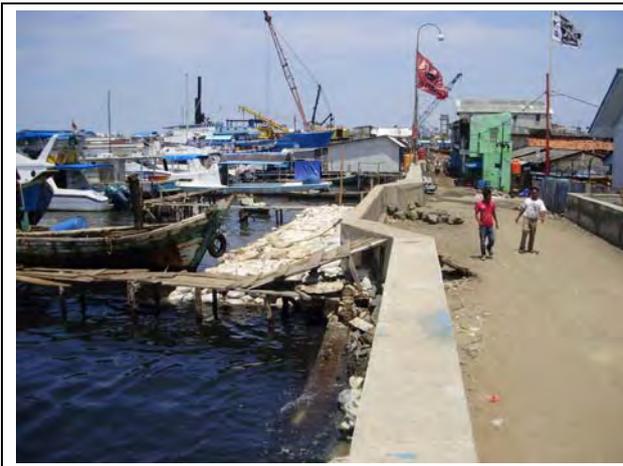
写真-2.12 海との遮断工

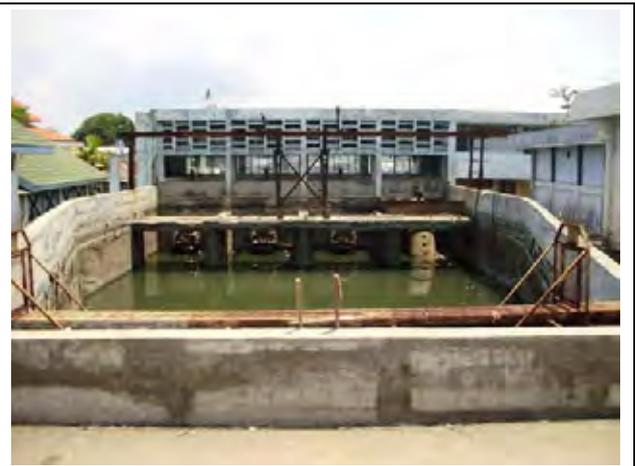
- ◆ 海と遮断は行われているが、少量の海水の浸入が確認された。
- ◆ 水槽の壁の両サイドに多くの亀裂が認められた。
- ◆ 現時点、海水からの漏水と同じ水量が、ポンプ場の地下を通過して、調節池側へ流入している。

写真-2.13 吐き出し口水槽の状況 (22-2-09)

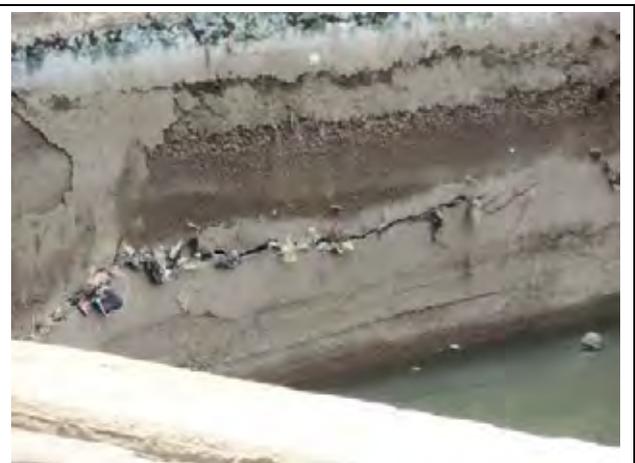
- ◆ 吐き出し水槽の壁と底のひび割れから、漏水が長い期間発生していた。パイピングを引き起こした水圧は、海水と調節池の水位差とほぼ同じと想定される。
- ◆ このケースの場合、浸透路長は海からの距離より短くなる。浸透路長は吐き出し水槽から約25mで、海からは約50mである。短い浸透路長と吐き出し水槽のひび割れがパイピング破壊の原因であると思われる。パイピング破壊は、この吐き出し口とポンプ場の入り口の間で進行していったものと思われる。
- ◆ しかし、いまだに多くのパイピングホールとルートがポンプ場の底部に形成されている可能性がある。
- ◆ ポンプ場のスタッフに対する聞き取りによると、パイピングを防止するためのシートパイルは敷設されていないとのことである。また、吐き出し口水槽には、基礎杭も設置されていないとのことである。

写真-2.15 左壁の状況(2)
(ひび割れが認められる)

- ◆ 海水が吐き出し水槽へ浸入するのを防ぎ、水槽は空にする。シートパイルを海側に設置する。
- ◆ 水槽の壁をチェックし、ひび割れを修理する。ひび割れを修理するためには、セメントミルクを注入し、ひび割れを埋める。
- ◆ 水槽の中にしゃ水シート設置する。
- ◆ 深側に防潮堤防と一緒にしゃ水シートパイルを設置する。この工法を採用するにあたっては、水槽の沈下を注意深くモニターする。
- ◆ または、沈下を防ぐために水槽の底部にスラブを設置し、基礎杭で支持する。
- ◆ パイピングホールを埋める工事を実施する。ホールを埋める工法としては、セメントミルクを注入する工法が薦められる。

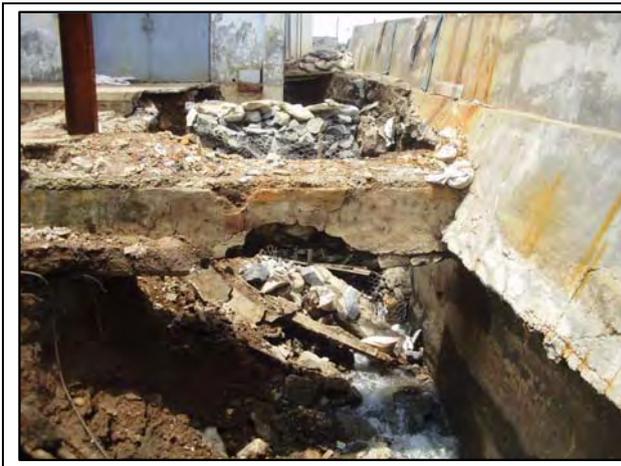
写真-2.16 パイピング破壊の状況

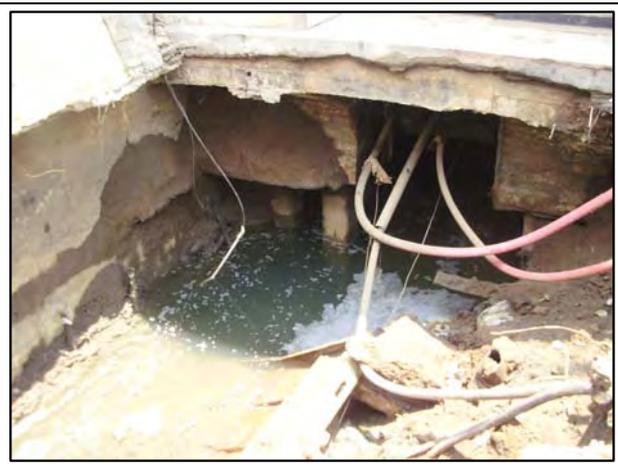
写真-2.17 ポンプ場地下へのパイピングホール
