無償資金協力事業にかかる平成21年度

技術的監査

国際協力機構 (JICA)

マサシーマンガッカ間道路整備計画 (期分け 2/3) (平成 22 年 3 月 8 日～9 日)

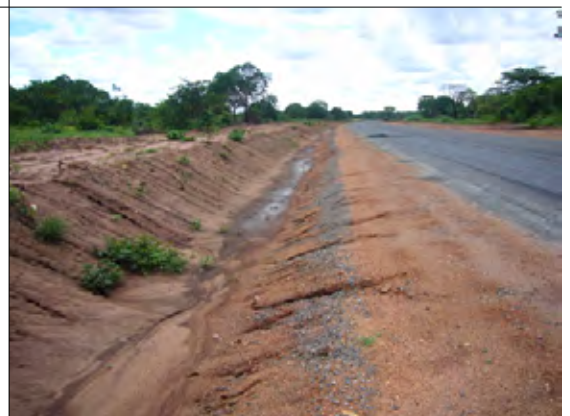
土側溝。ラテライトは植生が付きにくいし、簡単に雨で法面が崩れる。

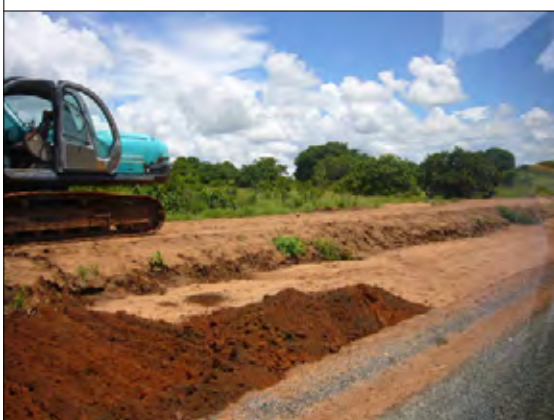
豪雨によりほとんど埋まってしまった土側溝

原則として設計では路肩端から 1:1.5 勾配の土側溝（法面保護がされていない掘削しただけの側溝）が被援助国負担により設けられているが、多くの場所で、すでに設置した土側溝が土砂で埋もれてしまっている。TANROADS も既に施工を承認しており、問題とはなっていないが、側溝は、道路の利用者が安全かつ快適に利用できるように、表面排水を処理するための施設であることと、道路本体の耐用年数に影響を与えることから、被援助国政府による早急な復旧が望まれる。

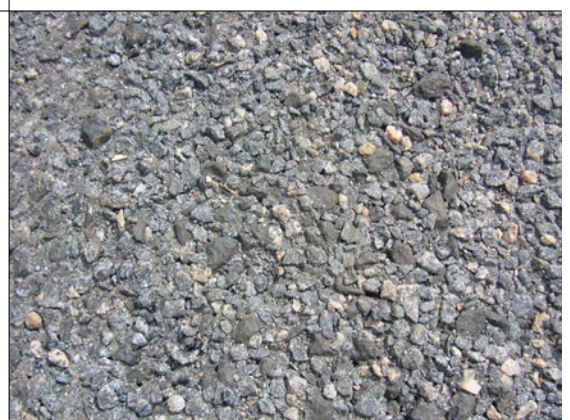
補修対象となった表層。1 層目の碎石 (20mm) が見え、2 層目の碎石 (10mm) が浮いている。

この時期に実施した区間の2層目の舗装を補修施工することとなった。TANROADSの主張は、ダストにより2層目のアスファルトの付着が阻害され、下層(1層目)舗装の20mmの碎石が現れているということであった。

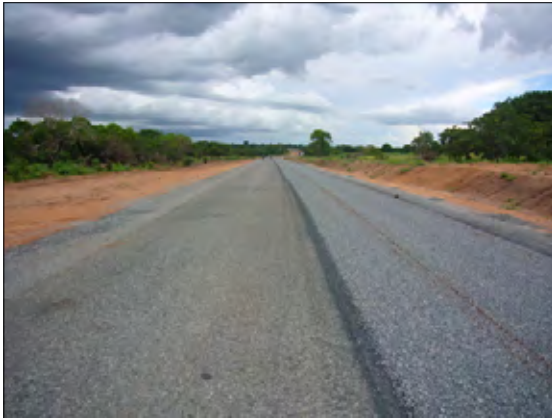
右側が3層目の砕石を敷設した後。左は補修前。

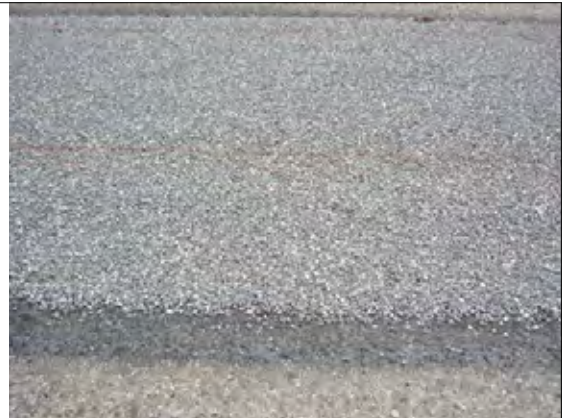
補修後の舗装表面。密に砕石が敷き並べられている。

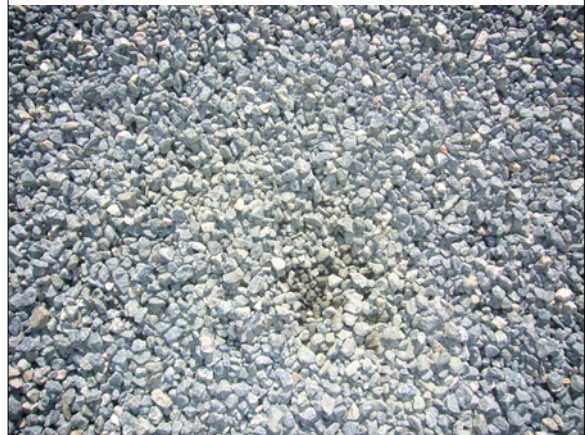
中央の白い部分が DUST が付いた砕石。回りは雨で DUST が流されている。

ダストが僅かに規格値を超えたから、直ちに碎石の付着が阻害され、舗装の出来栄が悪くなるかどうかは定かではないが、現場の碎石貯蔵所で見ると、見た目でかなりの泥分もしくは石粉が付着しており、現に振動を与えて碎石のダストを除去していた。ダストの規格値は明確に示されているので、定期的に試験を実施し、報告・承認を得ていればこのような問題には発展しなかったように思われる。

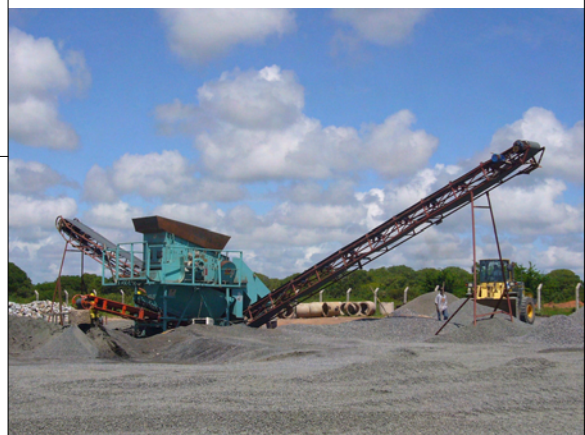
砕石からの DUST 取り。ブルドーザーで投入し、振動で DUST を落とす。

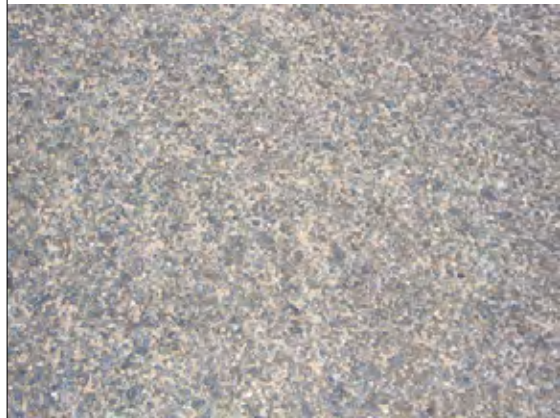
(参考) Unity Bridge 道路の簡易舗装。見た目はこちらのほうが良好である。

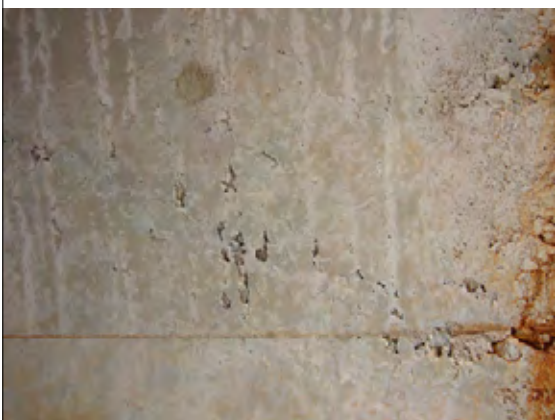
ボックスカルバートのコンクリート表面。少しあばたが見られる。型枠が僅かにずれたところも見られた。

構造物の出来栄は、一部コンクリートに僅かな充填不良（あばた程度）や型枠の移動（数mm）が見られたものの、全般には良好である。

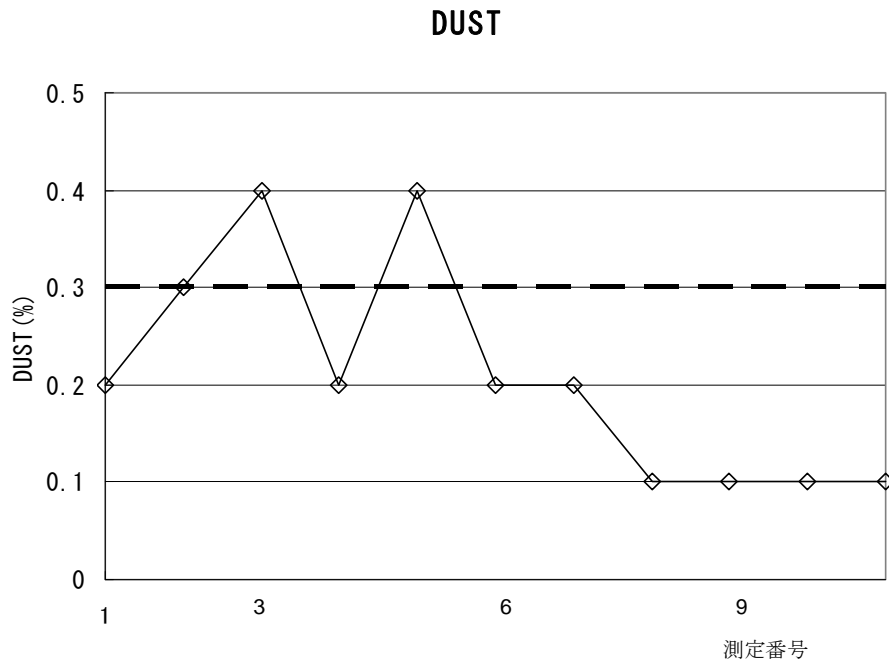
上記の表中、問題となったのは 0.075mm ふりを通過する細粒分 (ダスト) の量である。以下にダストの試験値の集計を示す。図中の太破線は規格値を示す。

上図より、3回の測定で測定値が規格値の0.3%以上であり、TANROADS から指摘され、

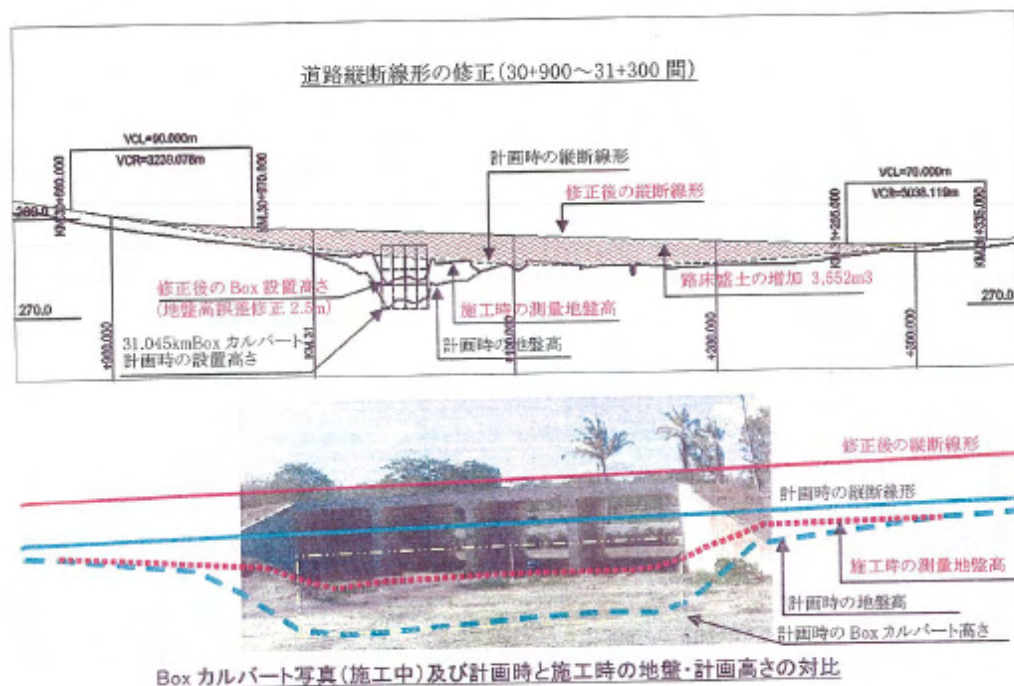
31km付近の設計時の測量結果に地盤高の部分的な間違い(約2.5m低く計測)が確認されたため、当該部分で建設されたボックスカルバート(4mx5m, 4連)計画高に合わせ道路縦断線形を部分修正した。その内容は以下のとおりである。

ボックスカルバートの設置高さを現況に合わせるため、当初のボックスカルバート設置高さおよび道路高さを31km+45.3地点で2.5m上げる必要が生じた。その結果、影響を受ける範囲の道路縦断線形の部分修正が必要となった。部分修正の影響範囲は30km+900~31km+300間の縦断線形の調整である。本調整により路床盛土の増加が生じるものの、

設計基準に適合した道路線形であり、ボックスカルバートも設置高さを上げる変更であることから、技術的な問題は生じてない。以下に、走路縦断線形の修正の概要を示す。
