モザンビーク共和国  
イレ・クアンバ間道路橋梁整備計画  
準備調査（その１）  
報告書

平成 22 年 6 月  
（2010 年）

独立行政法人国際協力機構  
経済基盤開発部

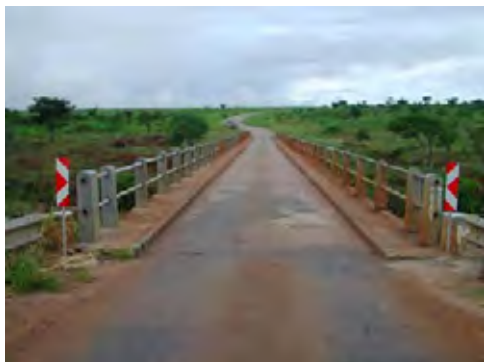
写真-1 ムタバシ橋

イレ側からの既設橋全景。仮設橋として建設されたことから道路線形の中心からスライドした位置に設置されている。

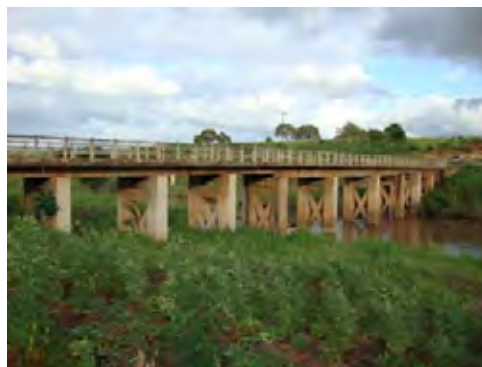
写真-2 ムリケラ橋

下流側からの既設橋側面。道路は2車線に対し橋梁部で1車線となり交通事故が多発。

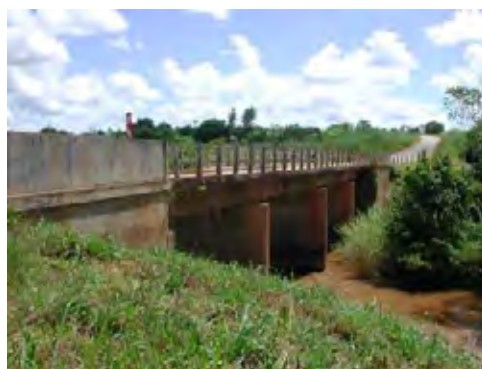
写真-4 ルア橋

上流側からの既設橋全景。道路は2車線に対し橋梁部で1車線となり交通事故が多発している。

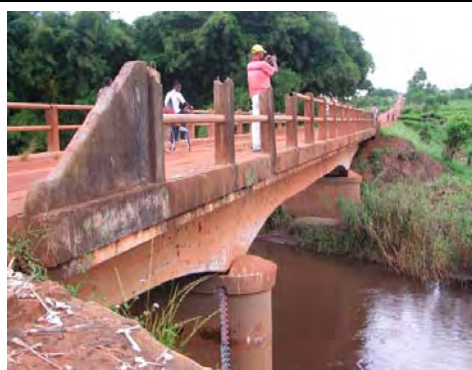
写真-6 リクンゴ橋

上流側からの既設橋全景。高欄が破損している状況。

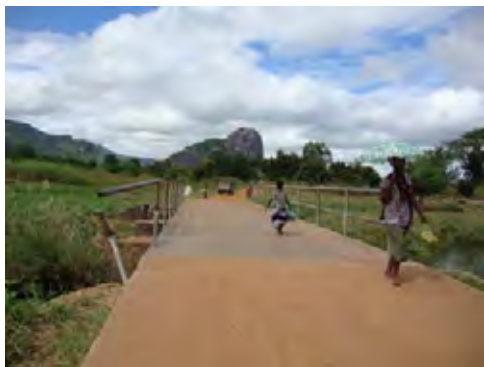
写真-13 ナムティンブア橋

クアンバ側からの簡易仮設橋全景。高欄が破損している状況。

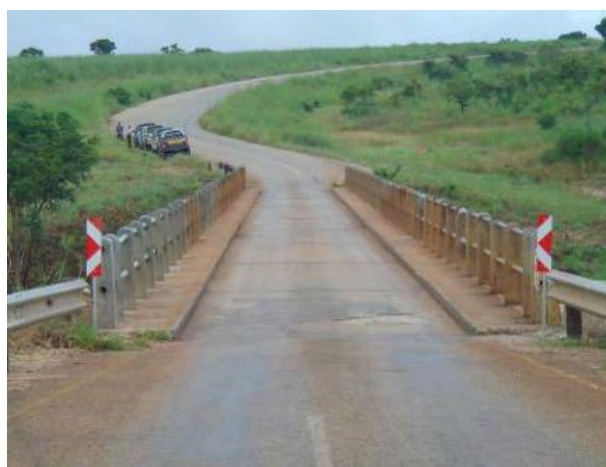
ムタバセ橋は 1 車線の橋梁で、サグ部にあり、取り付け道路（2 車線）の線形が不良のため、交通事故・墜落事故が多発している。

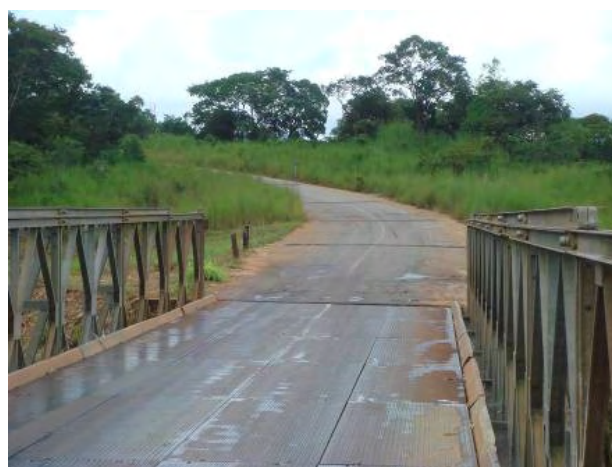
ウアラシ橋は 1 車線の仮設橋で、サグ部にあり、取り付け道路（2 車線）の線形が不良のため、交通事故・墜落事故が多発している。

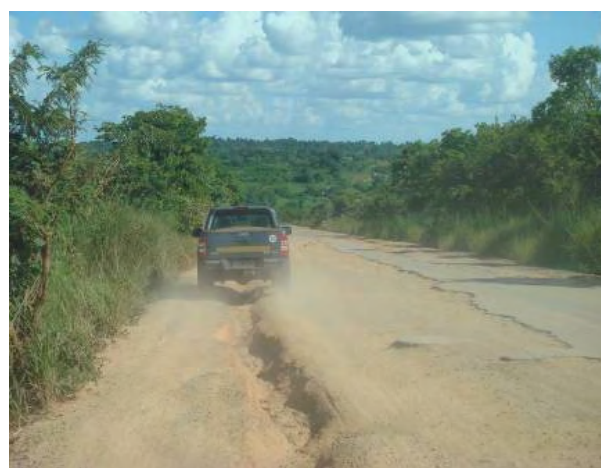
モクバーナンペボ。改修が予定されている国道 1 号線の区間。舗装が剥がれ、道路が洗掘している。

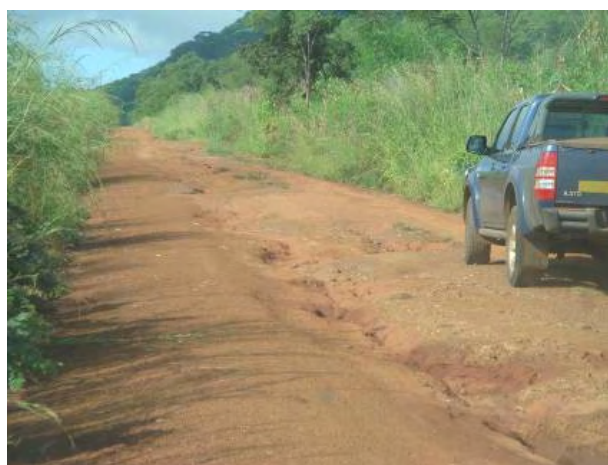
マジジームツアリ。R657 の迂回路として機能している国道 103 号線。未舗装道路であり、洗掘の影響で走行が困難な区間がある。

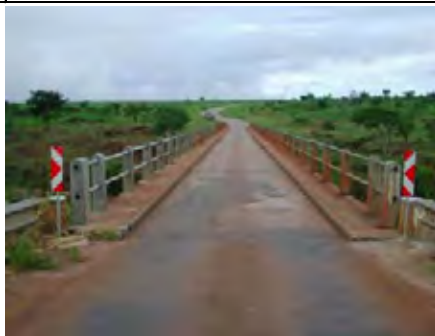
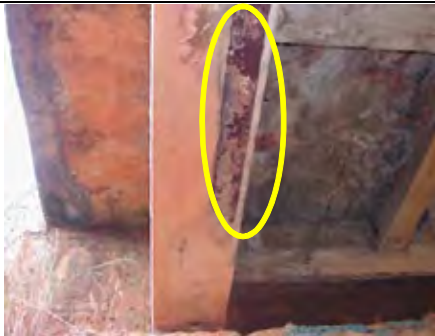
| | 現況 | 主桁下面のフランジ部において厚さ約30mm、長さ約500mmのコンクリートが剥離しているのが多径間において確認した。<br>コンクリートが剥離した部位はすでに鉄筋が腐食しており、耐力の低下が進行している。 | | | | | |
| 付帯<br>工 | 現況 | 取付け道路: イレ側はR=∞、クアンバ側が急な平面線形となっている。縦断勾配は約1〜3%程度。<br>交通事故による高欄の破損あり。<br>伸縮装置部の損傷があり、放置すると更に損傷が拡大し通行に支障が生じる。 | | | | | |
| その他 | 現況 | 現況は暫定橋梁として建設されたことから、両側の取り付け道路中心線から若干シフトした位置に建設されたが、その影響により交通事故が多く死亡事故が多発している。 | | | | | |

| 評価 | 上部工崩壊の危険性があることから、早期に架け替える必要があると判断する。 | | | | | | |

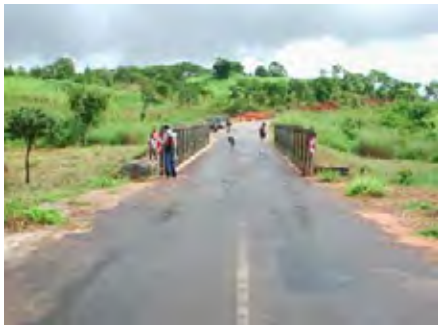
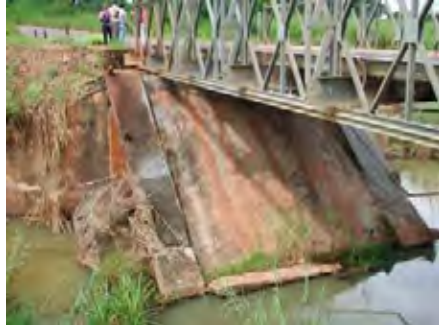
| | 現況 | 床版上面が剥離しており床版鉄筋への腐食を進行させていると思われる。<br>イレ側の端横桁部下面のコンクリートが剥離しており鉄筋が露出している。鉄筋はすでに腐食しており断面が欠損している。<br>コンクリート支柱高欄の破損有り。 | | | | | |
| | 現況 | 河床の地質から杭基礎であると考えられるが、図面がないため確認できない。<br>クアンバ側の橋台基礎下面が洗掘され転倒の危険性がある。<br>イレ側の橋台パラペット部のコンクリートが剥離しており、鉄筋が露出している。<br>クアンバ側の橋脚フーチング下面が洗掘され危険な状態となっている。 | | | | | |

| 評価 | 下部工の洗掘状態が進行しており崩壊の危険性があることから架け替える必要があると判断する。 | | | | | | |

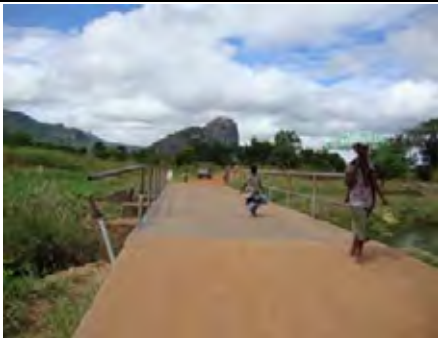
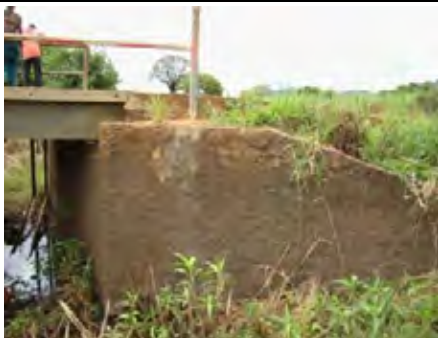
| | 現況 | 橋台擁壁に約3mmの貫通ひび割れが有り、崩壊の危険性がある。<br>橋脚は石を積み上げた構造となっていることから洪水等の水平力に対する抵抗性能は低い。<br>洪水時には、河川幅が橋長以上となることから橋台背面では、すでに浸食された形跡がある。<br>下部工の撤去が必要となる。 | | | | | |
| 付<br>帯<br>工 | 現況 | 取付け道路: 平面線形は、R=∞。縦断勾配はほぼフラットであり、橋梁部だけが約30cm高くなっている。<br>鋼製の高欄は一部破損している。 | | | | | |
| そ<br>の<br>他 | 現況 | 雨季になると道路より約50cmの高さまで越流している。<br>河川内の流速はほとんど無い。<br>上流右岸の家屋は橋梁から約80mの位置にある。 | | | | | |

| 評<br>価 | 橋台に大きなひび割れが有り、崩壊の危険性がある。また、通水断面積が不足していることから雨季になると橋面上を越流しており通行不能となっていることから速やかな橋梁の架け替えが必要と判断する。 | | | | | | |

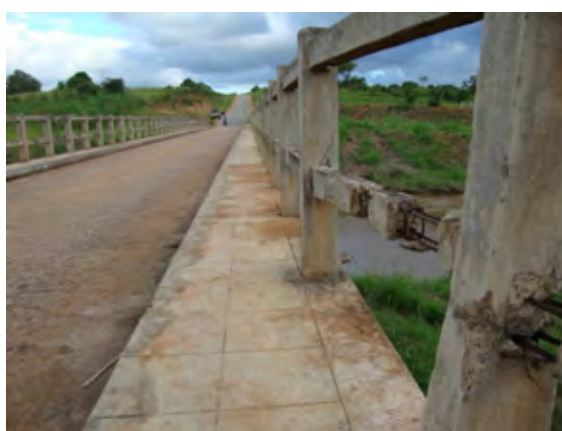
写真 1 ムリケラ橋 コンクリート高覧破損

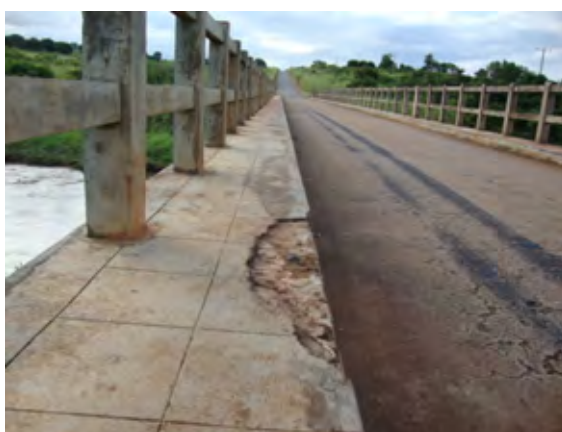
写真 2 ルア橋 事故時のタイヤ痕
