ガイアナ国
東デメララ貯水池管理施設修復計画
協力準備調査報告書

平成22年3月
(2010年)

独立行政法人国際協力機構
中南米部

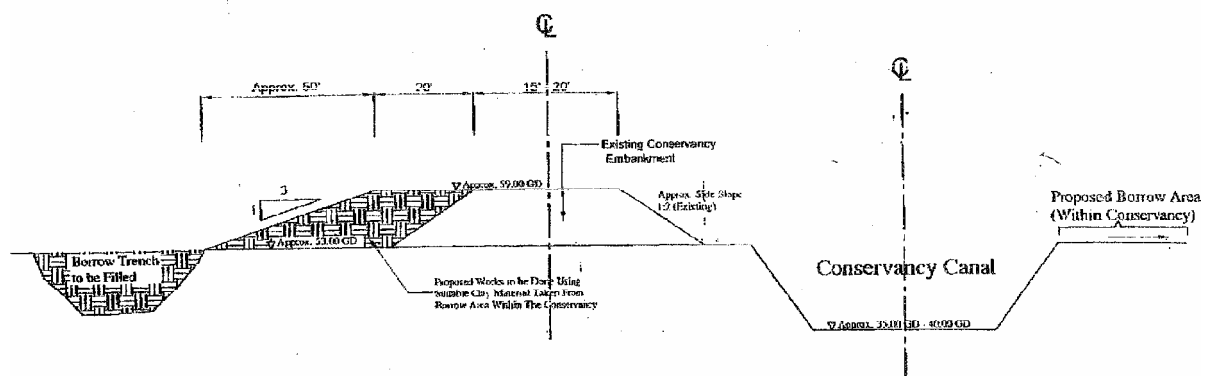
図 2-3-4-2 堤体標準断面図（NDIA が進行中の補修工事に適用）

聞き取り情報によれば、貯水池水位がGD. 52～53 feetまで下がると上流斜面が不安定化し、スベリ破壊が生じる由であり、盛土部分の間隙水圧の急激な低下がこの破壊の原因と推測される。

現地踏査時には、木製あるいは鋼製矢板による補強工事、あるいは木製矢板工の老朽化・破損と同時に生じたと思われる護岸工部盛土のオープクラック以外には、不安定化した斜面を示唆する事象を観察することはなかったが、水路掘削斜面～盛土斜面を含む全体が、極限平衡状態的な状況にあることも考えられる。今回の調査では、「貯水池」の地震履歴に関する調査まで手を伸ばしていないが、地震の問題を含めて盛土の安定性を検討する、あるいは対処法（Ex：スベリが生じたとしても土堰堤が残存するように下流側に幅広く盛土する）を検討することが、次検討段階での課題となる。

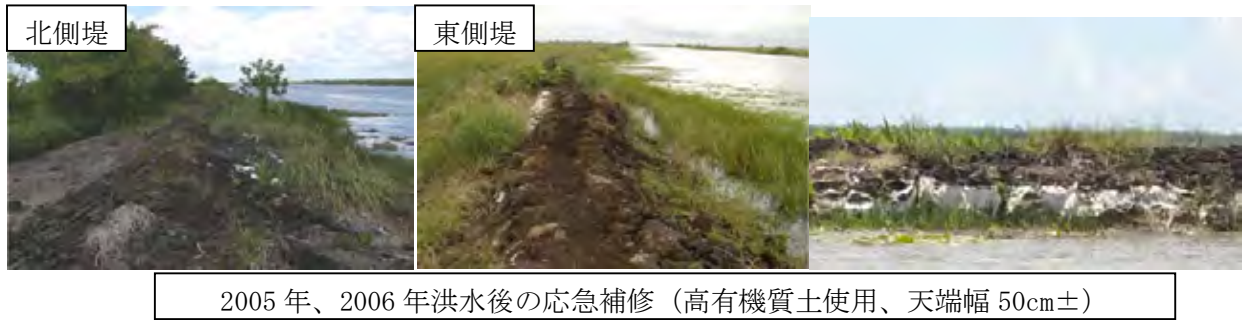
貯水池北側堤および東側堤の天端部には、2005 年洪水時の緊急対策と 2006 年洪水時の補強工としての土嚢積みの上に、さらに応急補修としてロングアームバックホーにより幅 50cm 前後、厚 30cm 前後の盛土が行われている。盛土材料としてペガス含有率の高い黒色有機質土が用いられており、深くまで亀裂が入っていることも多く、正規の補修を早急に行う必要がある。

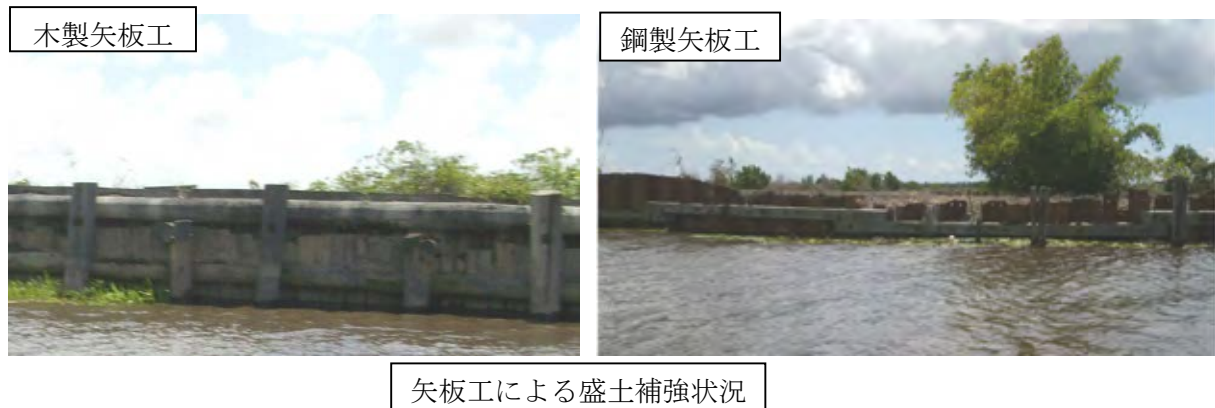
貯水池内の土堰堤には、矢板工により補強された箇所が数カ所ある。矢板工による補修は、盛土部に生じたスベリ破壊に対処するためのものと推測されるが、貯水池内水路の維持管理作業としての掘削が無原則に行われた結果、水路トレンチの掘削勾配を急にしてしまい盛土を含む斜面全体のスベリを招いたものと考えられる。このような状況から、矢板工による補強が行われていない箇所でも、盛土を含む斜面全体が極限平衡状態近くにある所も多いものと想定することが必要である。「ガ」国では地震はほとんど無く、あっても小規模であるが、可能性はゼロではない。例え小規模でも、極限平衡状態にある斜面に地震動が作用した場合にどのような事態が生じるのか。このような場合においても全体的な破堤に至らないような形で堤体構造を検討することが、今後の補修工事における課題となる。

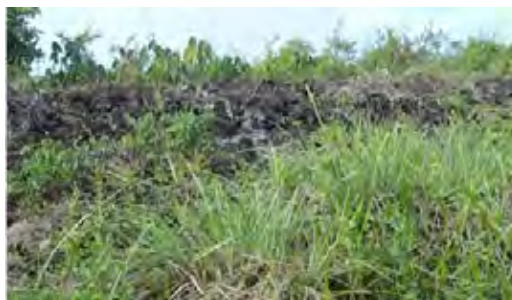
- ・ 盛土は湿润状態のピート（泥炭、ペガス）より成る。ピートは「樹皮の腐食物の塊」である。
- ・ 盛土表面の乾燥収縮クラックの深さは約20cm。
- ・ ピートより成る盛土は「スカスカ状」で、指が簡単に入るような空隙がある。
- ・ コーン指数は、 $q_c=1\sim4$ (kg/cm²) (Dep=0~1.5m)を示す。これは、粘着力 $C=4.0\sim12.0$ (t/m²) に相当する。
- ・ 孔中に注いだ水の水面降下状況から判断すると、盛土の透水係数は 10^{-3} cm/sec オーダーである。

上流斜面の状況（施工後約3年）

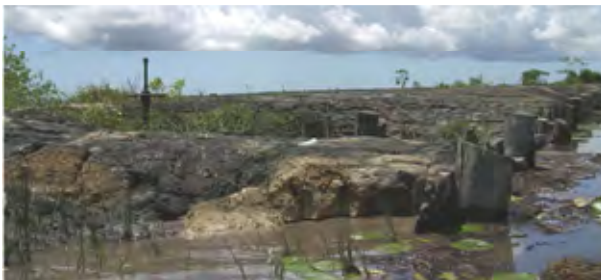
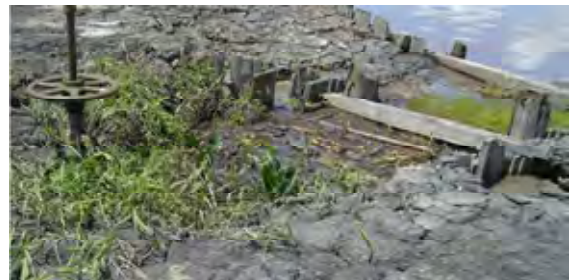
アンズ・グローブ、ホープ、アナンデールの3取水口は灌漑用である。とくに前の2カ所は堤防最弱部に位置し、堤防の弱点でもある。アンズ・グローブ取水口は現構造物流水部を閉鎖し、場所を少し離して新設するのが適切と考えられる。ホープ取水口は現在制御不能で埋没しており、コンクリート管を通して水が流れている。現構造物を閉鎖し(いわゆる埋め殺し)、近くに新設するのが適切である。アナンデール取水口は扉体下部の損傷と下流側堤防に滑りが見られ護岸強化が必要である。

(a) アンズ・グローブ (Ann's Grove) 取水口：構造物は完全に破壊しており、かなりの水量が下流水路に排出されている。

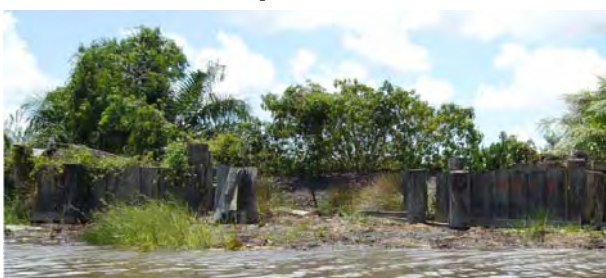
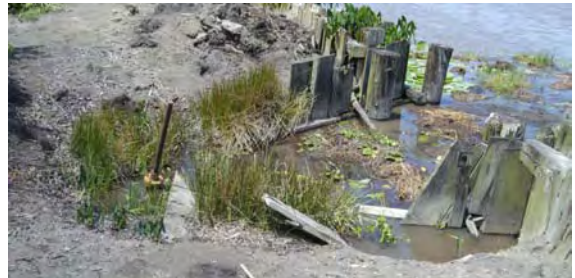
(b) ホープ取水口 (Hope Intake)：構造物は完全に破壊している。

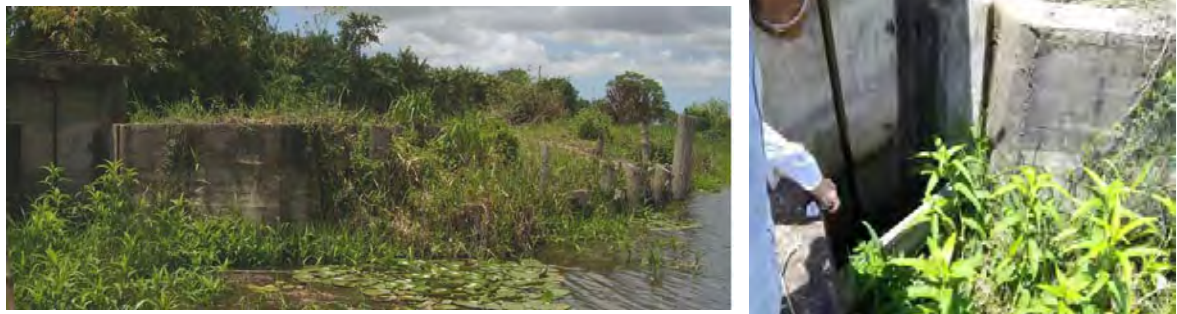
(c) アナンデール取水口 (Annandale Intake) : ゲートが破損しており、木製の角落としによる応急措置によって下流側への放水が止められている。

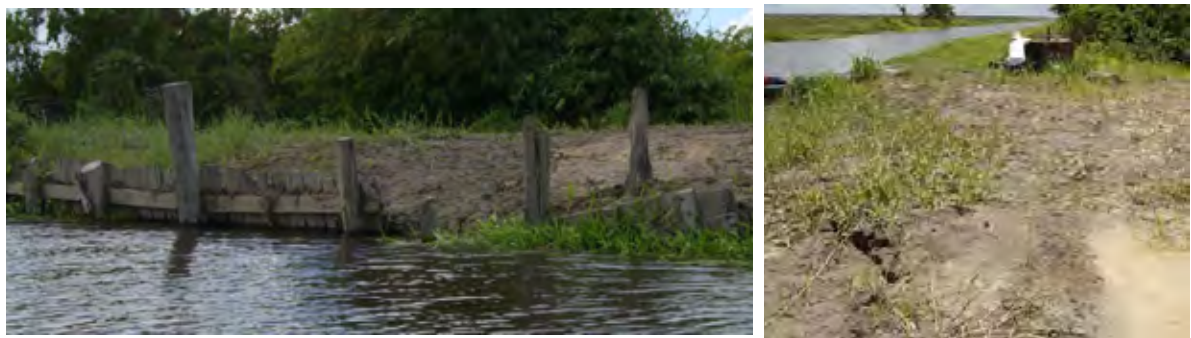
スベリ破壊発生後、盛土は止まった状態にあり、スベリ面上の土塊は極限安定状態にある。

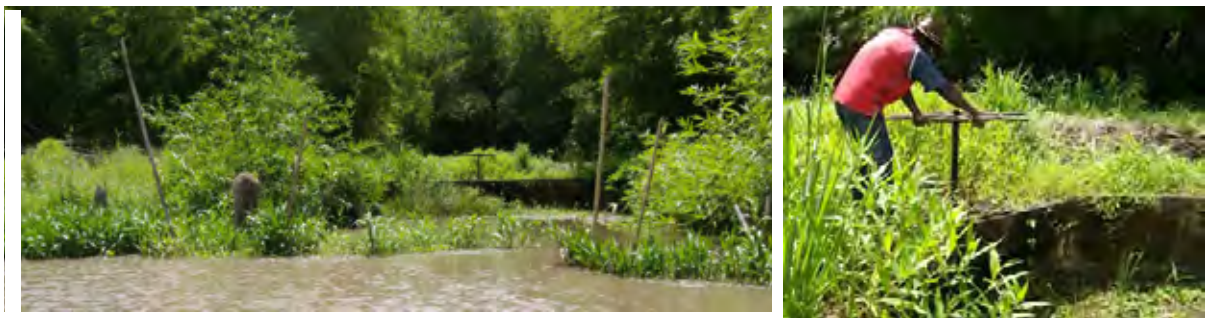
(d) ナンシー取水口 (Nancy Intake) : 施設は古いが良く維持管理がなされている。引き込み水路両側の護岸工が老朽化し、破損状態にある。
